## Prace remontowo-konserwatorskie w zamku łańcuckim

Ochrona Zabytków 12/3-4 (46-47), 269-279

#### PRACE REMONTOWO-KONSERWATORSKIE W ZAMKU ŁAŃCUCKIM

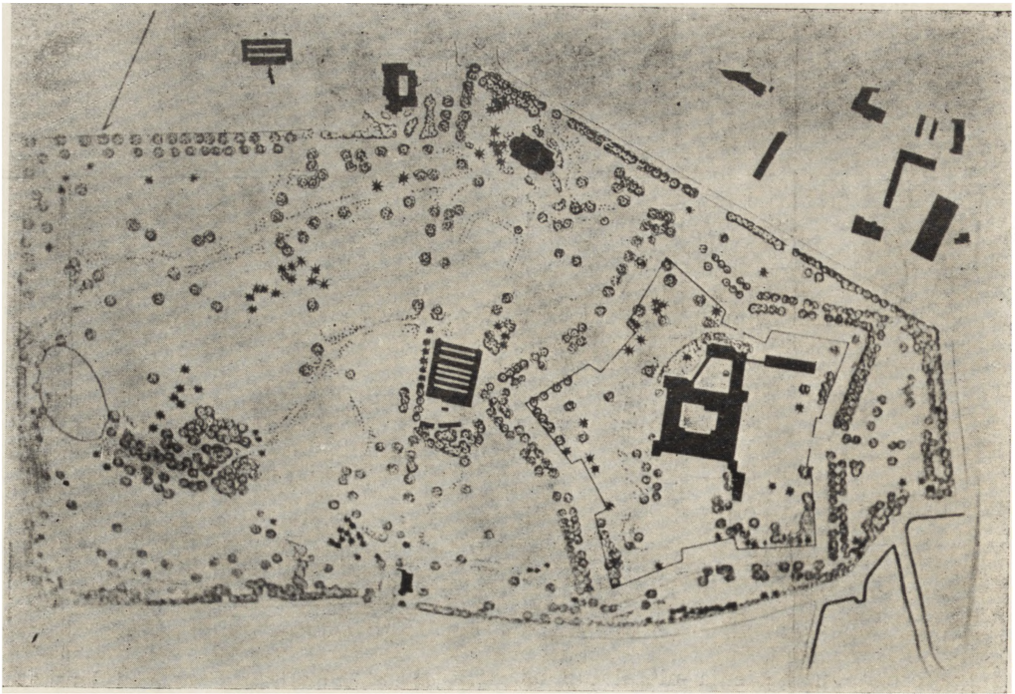
Ryc. 227. Łańcut. Plan założenia parkowego przy zamku.

ny południowej przylega drugi dziedzińiec na planie nieregularnego trapezu z ujmującymi go budowlami oficyn, wzniesionych w w. XVIII i na przełomie w. XIX/XX. Oficyny łączą się napowietrznym gankiem z oranżerią zbudowaną przy końcu w. XVIII według projektu Piotra Aignera (ryc. 227).

Starą altankę w głębi parku naprawiono dając jej nową wieżbę dachową, poczem pokryto dach papą i blachą. Wyreperowano także filary i załatano uszkodzenia ścian, odnowiono glorię (projektu Piotra Aignera). Rzeźby parkowe zabezpieczono na okres zimy przez sporządzenie drewnianych pokrowców.

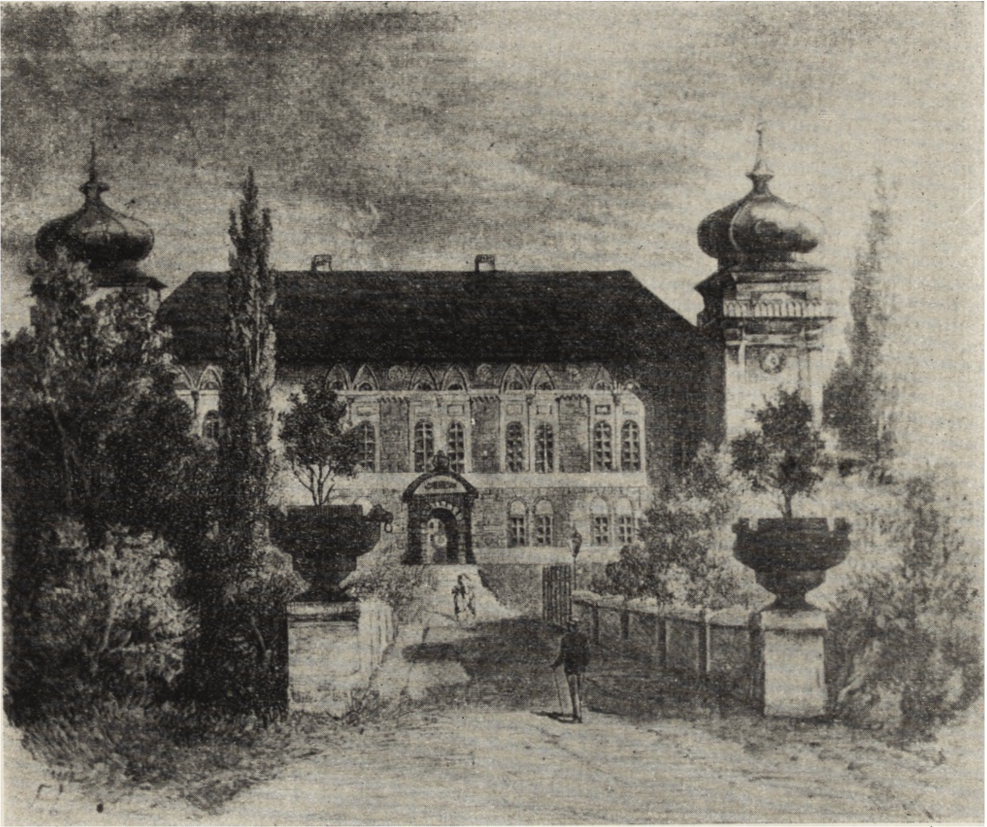
Ryc. 228. Widok zamku łańcuckiego od zachodu z dekoracją neogotycką wg drzeworytu XIX-wiecznego.

W ciągu swego istnienia zamek przechodził liczne przeróbki. Po pożarze w r. 1688 udział w przebudowie brał Tylman z Gameren; z tego okresu pochodzą hełmy barokowe na dwóch basztach w fasadzie zachodniej (głównej). W w. XVIII, gdy właścicielką Łańcuta była księżna marszałkowa Elżbieta (Izabela) z Czartoryskich Lubomirska, zamek uległ gruntownej przebudowie, stając się z siedziby obronnej rezydencją o charakterze pałacowym (ryc. 228). Nadbudowano drugie piętro, zaś fasady częściowo otrzymały dekorację neogotycką. W tym czasie pracowało szereg zdolnych architektów i malarzy: Piotr Aigner, Fryderyk Bauman, Jan Chrystian Schuch, Szymon Bogumił Zug oraz Vincenzo Brenna, Franciszek Smuglewicz, Tomasz de Thomond. Z lat tych pochodzą najpiękniejsze wnętrza o ścianach ozdobionych malowidłami. Na przełomie w. XIX/XX Roman Potocki przebudował wiele wnętrz, zaprowadził wodociągi, elektryczność, kanalizację i centralne ogrzewanie, przystosowując stare wnętrza do wymagań i wygód XX wieku.

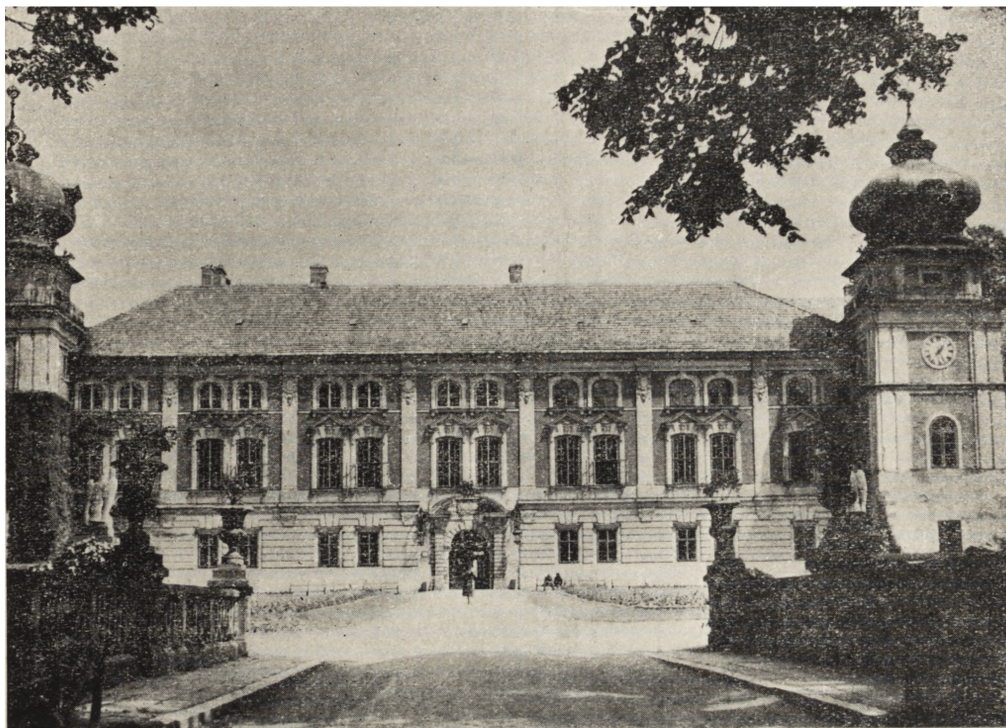
Ryc. 229. Zamek w Łańcucie. Elewacja zachodnia. Stan obecny.

Dzisiejszy zamek jest dwupiętrowy (ryc. 229), pokryty dwuspadowym dachem, z wieżami na czterech narożach, z których dwie frontowe są wyższe, nakryte barokowymi hełmami, obitymi blachą miedzianą. Do wież od strony północno-zachodniej przylega jednopiętrowy budynek biblioteki. Elewacje frontowa i boczne mają dekorację pseudobarokową, podzieloną pionowo sześcioma pilastrami, między którymi są umieszczone stare duże okna. W zachodniej fasadzie na głównej osi budynku znajduje się główny portal barokowy (prawdopodobnie autentyczny) z wmurowaną tablicą erekcyjną.

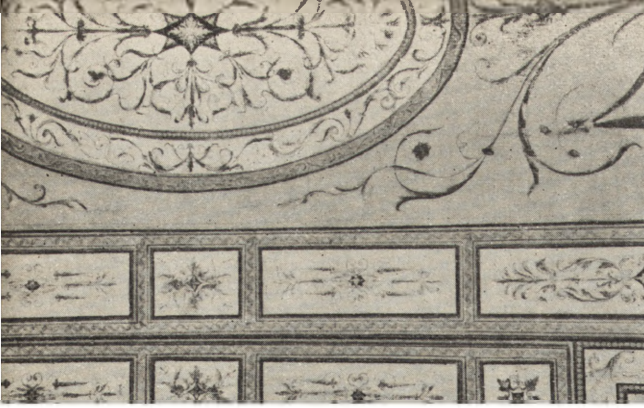
Ryc. 230. Fragment polichromii na sklepieniu w gabinecie ordynata.

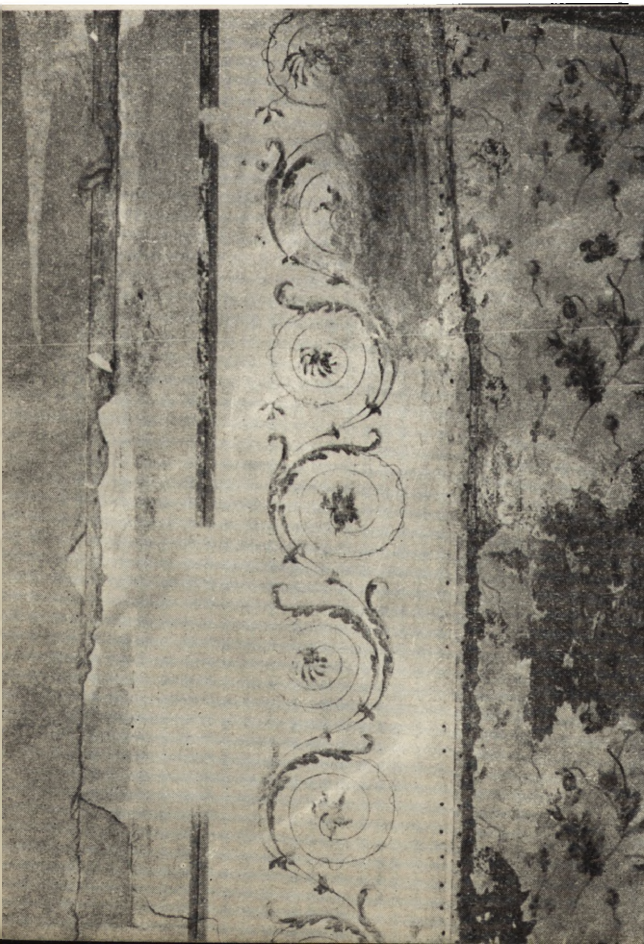
Ryc. 231. Malowidło znalezione pod tapeta w pokoju z widokami (parter) w czasie konserwacji w r. 1957.

Podczas prac konserwatorskich dokonano wielu odkryć w zakresie malarstwa ściennego. W pokoju na parterze, zwanym „Z widokami” sprawdzając czy nie ma grzyba w murze, odsłonięto część ściany obitej nowszą tapetą. Podczas tych czynności natrafiono na malowidło ścienne z XVIII w. o charakterze klasycystycznym dość dobrze zachowane (ryc. 233). Z kolei w gładzi okiennych wyłożonych boazerią stwierdzono na tejże boazerii pod warstwą jednotonowej farby olejnej obecność malowidła klasycystycznego o motywach tzw. pompejańskich. Komisja, w skład której weszli prof. Wydziału Konserwacji ASP w Krakowie Marian Słonecki i Józef E. Dutkiewicz oraz wojewódzki konserwator zabytków, mgr Jerzy Tur, zdecydowała się na odsłonięcie całego pokoju i na każdej ścianie znaleziono ślady (czasem bardzo słabe) malowideł. Po zdjęciu przemalówki w gładzi okiennych ukazały się dobrze zachowane, o czystym rysunku i kolorystyce malowidła. Podobne malowidła, kandelabry w prostokątach, odsłonięto również na środkowych polach drzwi, od strony wewnętrznej (ryc. 233).

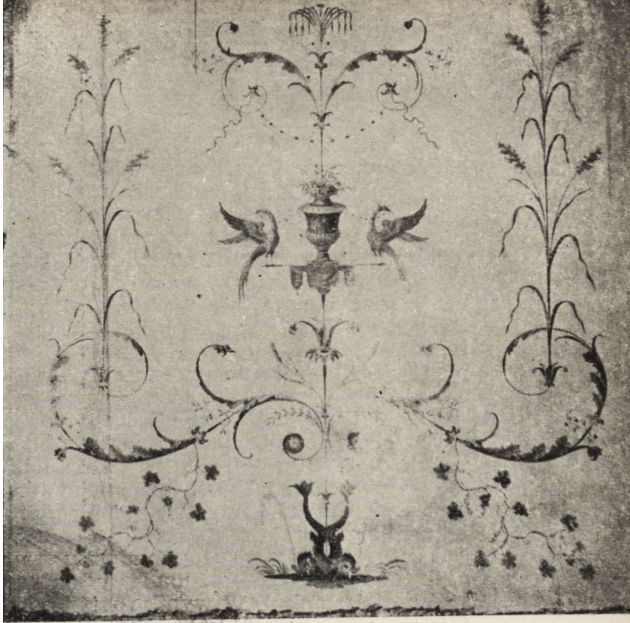
Ryc. 232. Polichromia V. Brenny znalezionej w pokoju chińskim po zdjęciu tapet.

Prace przy zakładaniu centralnego ogrzewania obfitowały w nieprzewidziane trudności. I tak na przykład ze względu na zabytkowy charakter wnętrza na I piętrze postanowiono, wbrew pierwotnemu projektowi, umieszczać grzejniki w prostokątnych otworach, wykutych poniżej poziomu podłogi we wnękach okiennych. Otwory należało wykuć w bardzo twardej materii — marglu. Oczywiście w miejscu wykonania otworów trzeba było usunąć wzorzysty parkiet; postanowiono więc po założeniu radiatorów zakryć otwory w podłodze metalowymi kratami, o wzorze, który będzie dostosowany do motywów dekoracyjnych poszczególnych podłóg. Takie i tym podobne trudności znacznie przedłużyły czas instalowania przewodów centralnego ogrzewania. W czasie prac dokonano szereg odkryć. W pokojach „chińskich” odkryto pod tapetami

polichromię o motywach klasycystycznych o żywym kolorycie, zachowaną bardzo dobrze. Podczas przebijania w galerii rzeźb pionu na drugie piętro stwierdzono na belkach stropowych polichromię w kolorach brązowym, cynobrowym i białym o motywach geometrycznych pochodząca z w. XVII.

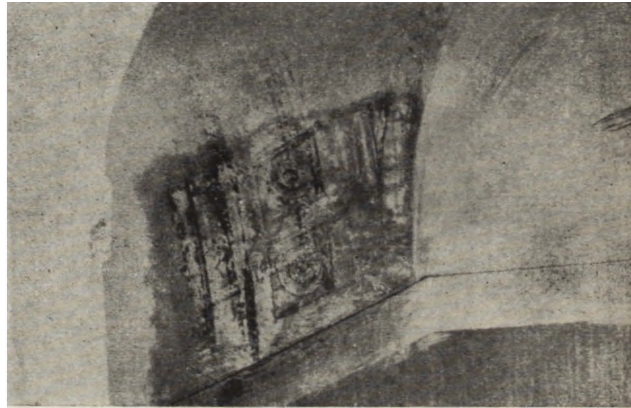
Ryc. 234 i 235. Belka malowana (1642 r.) ze stropu w jadalni „z boazerią” oraz warstwy starych polichromii na klatce schodowej pomiędzy parterem a I piętrzem.

W grudniu 1957 rozpoczęto prace konserwatorskie w jadalni „z boazerią” (I piętro), gdzie pokazały się silne pęknięcia w suficie i nastąpił zwis podsufitki. Dla zbadania przyczyny uszkodzeń dokonano odkrywki w podłodze 2 piętra ponad jadalnią „z boazerią”; stwierdzono działalność grzyba, który zniszczył częściowo belki stropowe, zupełnie zaś podsufitkę. Równocześnie jednak wyszło na jaw, że belki stropowe, leżące tu gęsto obok siebie, są bogato polichromowane.<sup>4</sup> Koloryt malowideł zachował się dość dobrze, rysunek wskazywał na w. XVII. Gdy następnie dokonano odkrywki w sąsiednim pokoju zwanym „pantoflarnią”, również stwierdzono w stropie obecność malowanych belek. Komisja konserwatorska, składająca się z 15 osób, odbyta w dniu 17. IV. 1958 dla zdecydowania o przebiegu prac, zaleciła odsłonięcie całego stropu nad „pantoflarnią”. Postanowiono nie odsłaniać części stropu znajdującej się nad jadalnią. Konserwację belek stropowych przeprowadzili art.-konserwatorzy Boleślawski i Slesiński.

<sup>4</sup> Na jednej z belek pod herbem Szreniawa Lubomirskich znaleziono datę 1642. Na stropie ściany południowej stwierdzono ślady pożaru i wymiany belek. Długość belki ciągnących się przez obie sale (jadalnię „z boazerią” i „pantoflarnię”) wynosi 12,5 m.

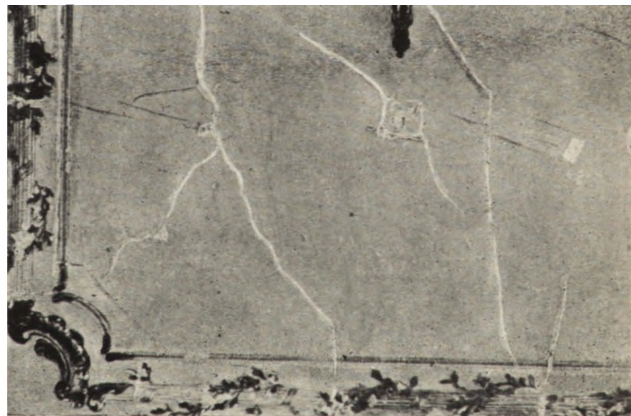
Ryc. 236. Fragment zniszczonej ściany w saloniku „narożnym”.

Terenem prac konserwatorskich, wymagających wyjątkowej dokładności, stał się również salonik narożny pn.-zach. na I piętrze, o delikatnej dekoracji sztukatorskiej z końca w. XIX (girlandy kwiatów i motywy rokokowe utrzymane w kolorach pastelowych o perłowo szarych tonach). Prawie cała południowa ściana była zniszczona zaciekami wody. Część sztukaterii trzeba było rekonstruować. — Podobny problem stanowiło odnowienie saloniku „lustrzanego”, (skrzydło pn. I piętro) o boazerii w kolorze białym i zielonym, i o bogato złożonych motywach rokokowych: sufit zniszczony był zaciekami, sztukaterie bardzo przybrudzone, złożenia miejscami stare aż do podłoża. Przy odnawianiu tych wnętrz starano się zachować ich autentyczny charakter.

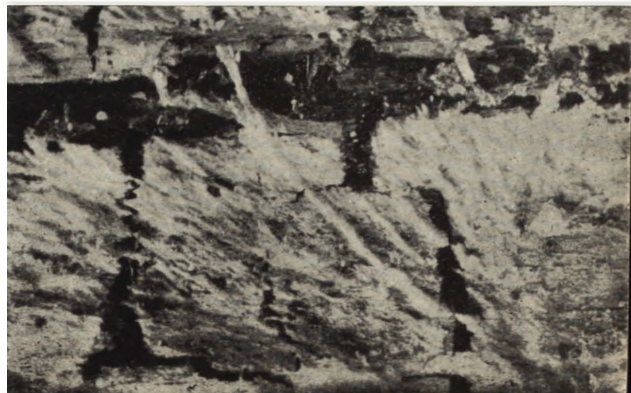
Ryc. 237. Fragment boazerii z powozowni z grzybem *merulius lacrimans*.

Pracami remontowo-konserwatorskimi objęto także budynek mieszczący powozy — powozownię. Szklany dach nad głównym hallem został uszczelniony przez kitowanie; naprawiono rynny. Wody opadowe wsiąkające od lat w mury stworzyły warunki dla rozwoju grzyba, z grupy grzybów domowych, tzw. strocza łzawego (*Merulius lacrimans*); spowodował on zniszczenie drewna i korozję murów. Usunięto i spalono boazerię. Prócz grzyba stwierdzono jeszcze obecność drewno-żądów-kołatków (*Anobium*). Owady przestały się nawet do niektórych pojazd-

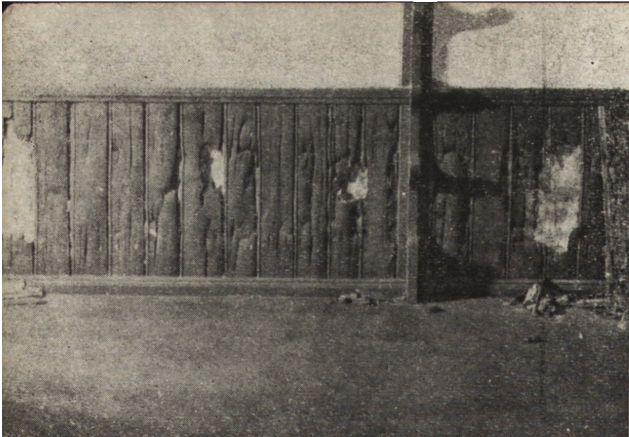
Ryc. 238. Boazeria z powozowni zniszczona przez grzyb.

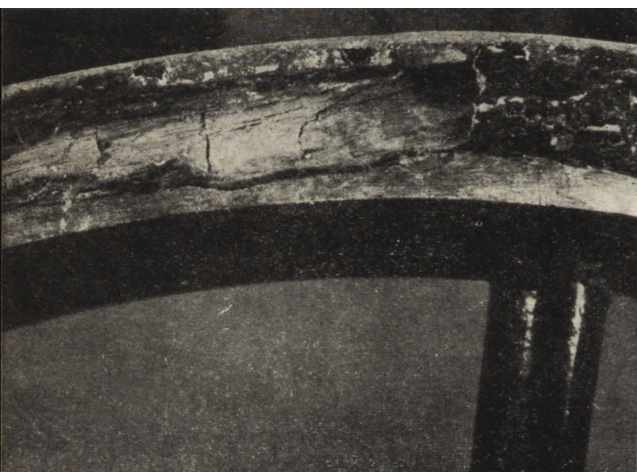
Ryc. 239. Fragment koła z breku „kongres wiedeński” zaatakowanego przez grzyb.

dów (brek „kongres wiedeński”, karetka „Chicago”, omnibus pocztowy i sanie). Porażone drewnojadami ekspozyty zabezpieczy się metodą zastrzykową. W ramach remontu kapitalnego odnowiono także mieszczące się w zespole powozowni służbowe pomieszczenia dla pracowników, naprawiono dach i kominy nad częścią mieszkalną.

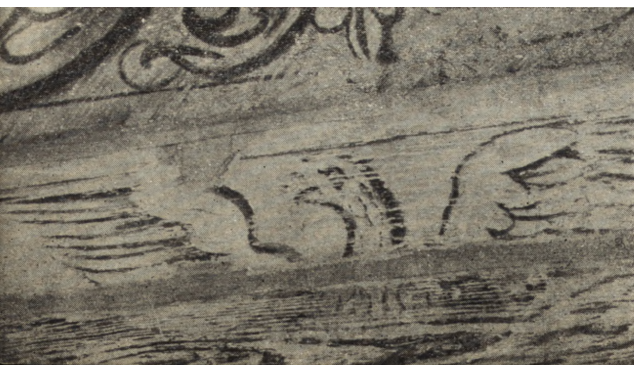
Ryc. 240. Fragment polichromii w wieży „Śniadeckiego” z w. XVIII, przed konserwacją.

w izbie tej miało się mieścić obserwatorium Jana Śniadeckiego podczas jego pobytu w Łańcucie. Barokowa polichromia (motywy roślinne utrzymane w kolorach brunatnych) była bardzo zniszczona i wymagała punktowania (ryc. 240).
