# Stanisław Stawicki

## Dekoracja malarska na sklepieniu kolegiaty pułtuskiej : odkrycie, konserwacja, rozwiązanie artystyczno-estetyczne

Ochrona Zabytków 55/3/4, 326-338

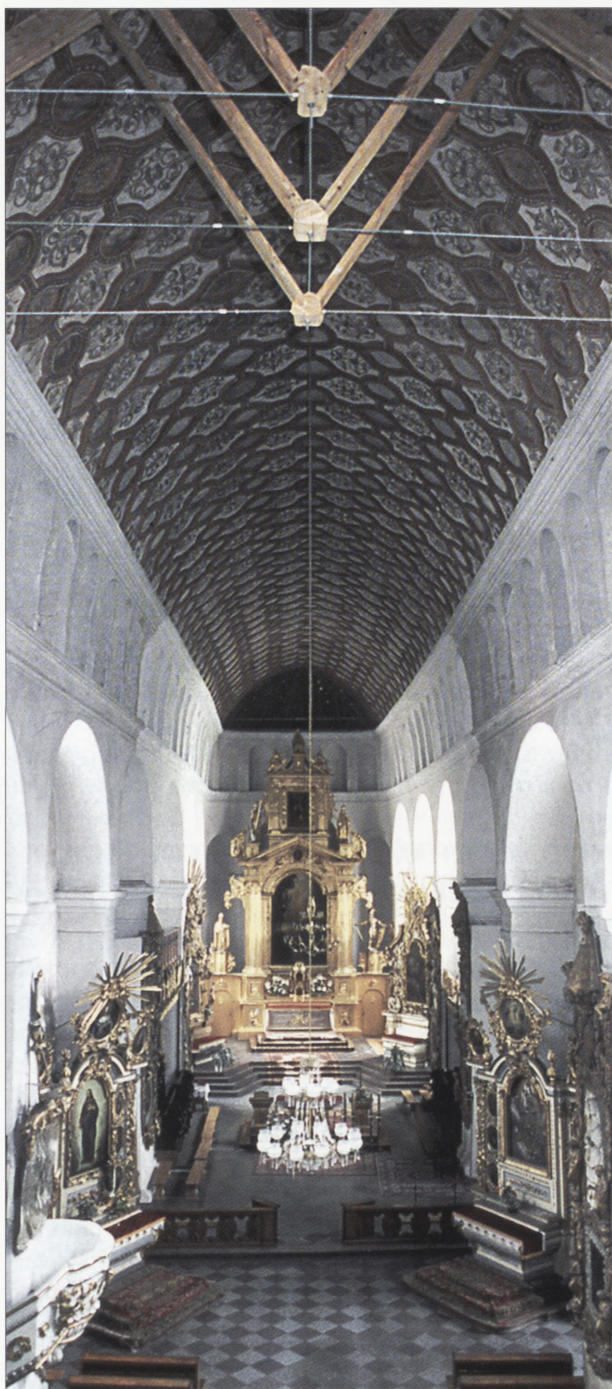
1. Widok ogólny nawy środkowej w kierunku wsch. Stan z 2001 r., po konserwacji i rozwiązaniu artystyczno-estetycznym

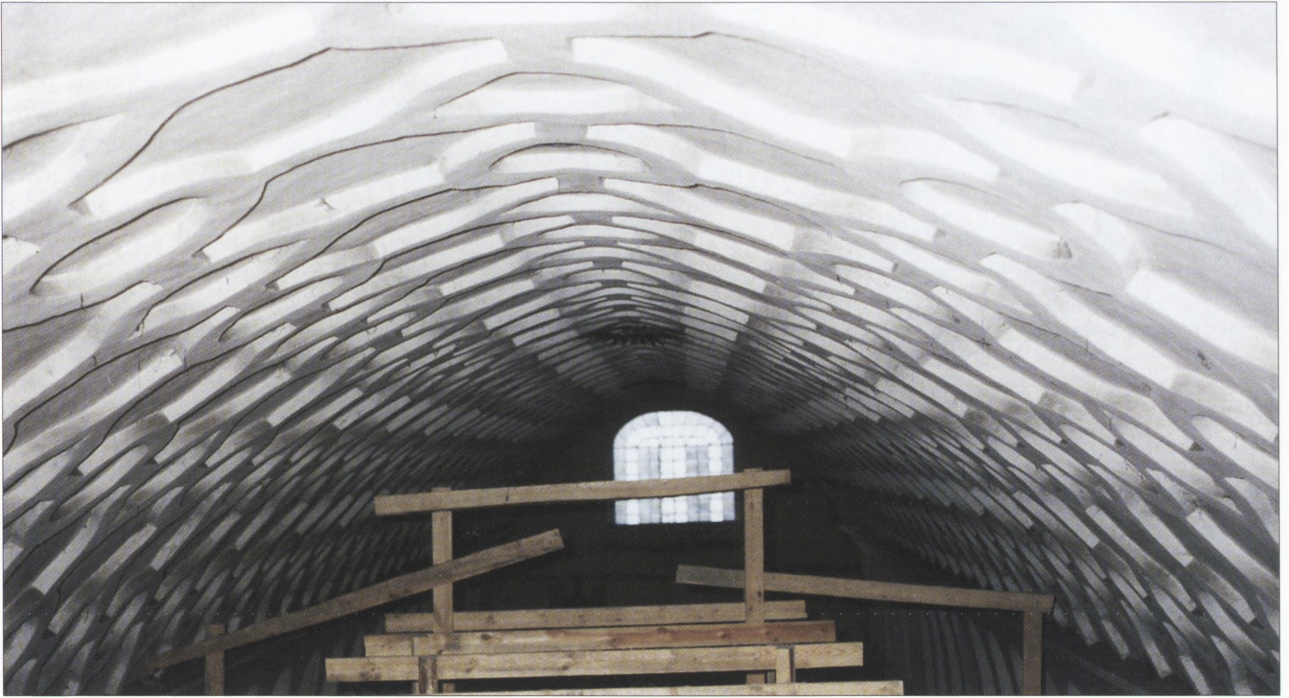
2. Widok ogólny sklepienia kolegiaty w kierunku zachodnim. Stan z 1994 r., przed rozpoczęciem prac poszukiwawczo-badawczych i konserwatorskich

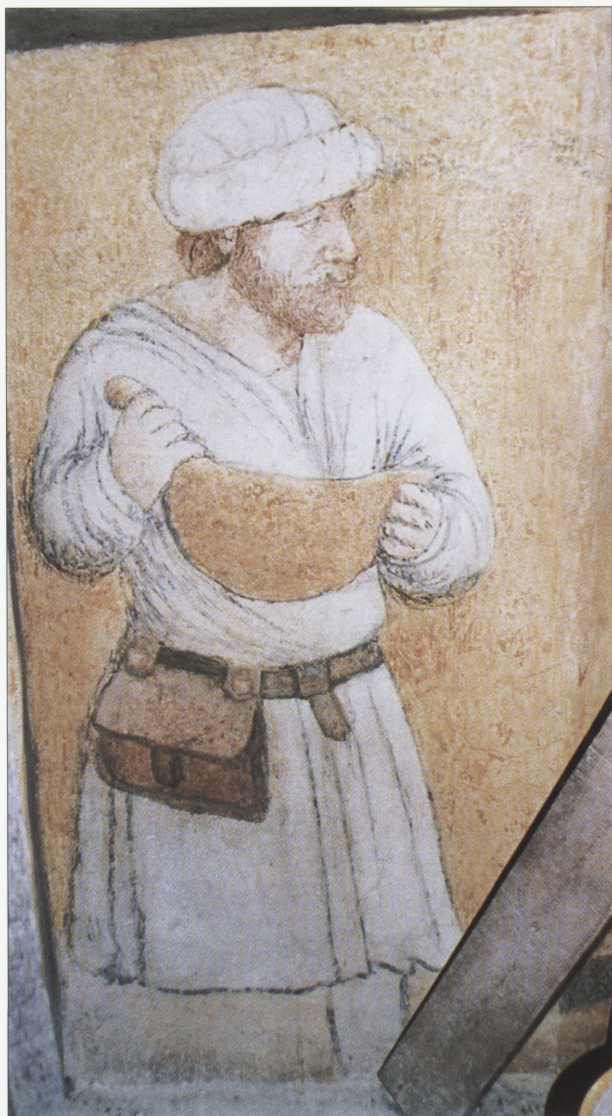
6. Scena biblijna: *Ezaw z miską soczewicy* w niszy zachodniej części fryzu pd. Stan malowidła z 2002 r., po konserwacji i rozwiązaniu artystyczno-estetycznym

– na fryzie utworzonym z dwóch rzędów (północnym i południowym) półkolistych nisz (il. 6, 8) wspartych na węzłowiach murów, rozpoczęto systematyczne odświeżanie dekoracji malarskiej. Główny nacisk prac, w miarę uzyskiwania niezbędnych środków finansowych, położono na sklepienie, które wraz z listwami tworzącymi ornamenty sklepienia (formy koliste i cebulaste oraz wypadkowe) liczy około 700 m<sup>2</sup>.

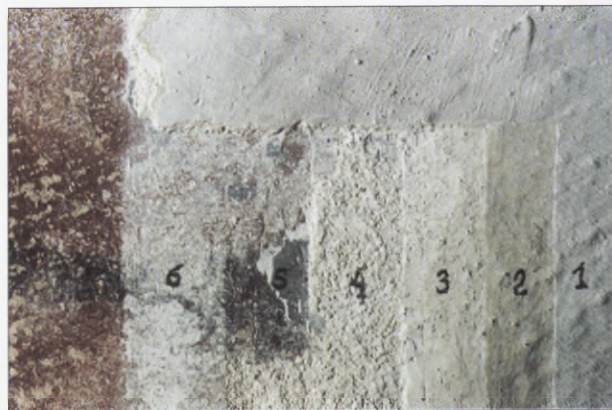
7. Układ jednobarwnych warstw farby oraz pobiał wapiennych pokrywających oryginalną polichromię – najmlodsze nawarstwienie (1) powstało przed 1939 r. Warstwa 5 stanowi pierwsze po pożarze przemalowanie nawiązujące do firmamentu

Oryginalną, renesansową polichromię pokrywało maksymalnie dziewięć warstw. Były jednak i takie partie sklepienia, gdzie zachowało się tylko sześć lub mniej warstw późniejszych. Mogło to być wynikiem ich różnego stanu zachowania oraz energicznego czyszczenia powierzchni sklepienia i ścian przed kolejnymi renowacjami wnętrza, polegającymi na malowaniu go w jednolitej tonacji barwnej.

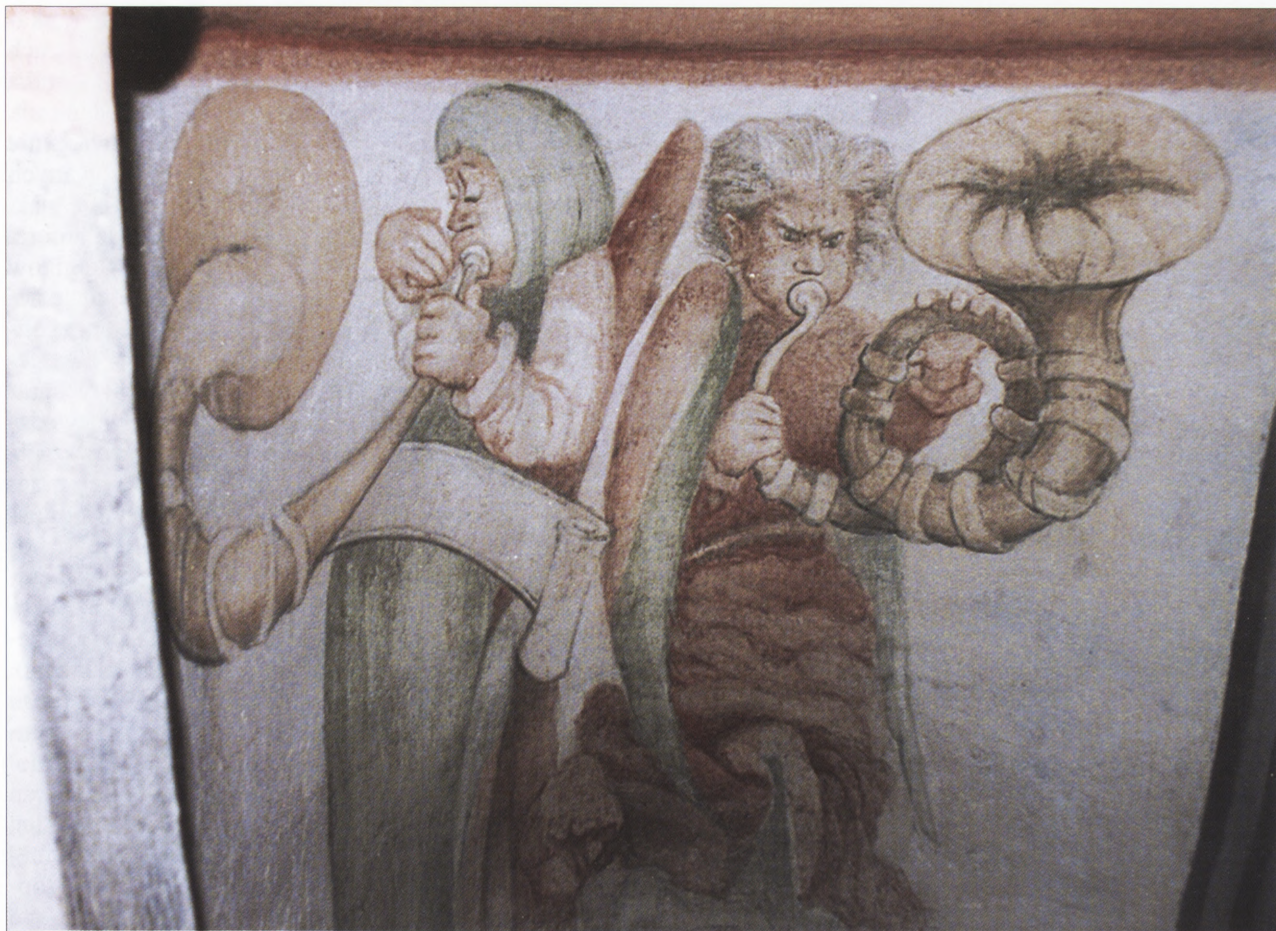
8. *Anioły dmiące w trąby* w niszy w zachodniej części fryzu pd. Stan malowidła z 2002 r., po konserwacji i rozwiązaniu artystyczno-estetycznym  
 8. *Angels Blowing Trumpets* in a niche in the western part of the southern frieze. State of the painting in 2002 – after conservation and the application of an artistic-aesthetic solution

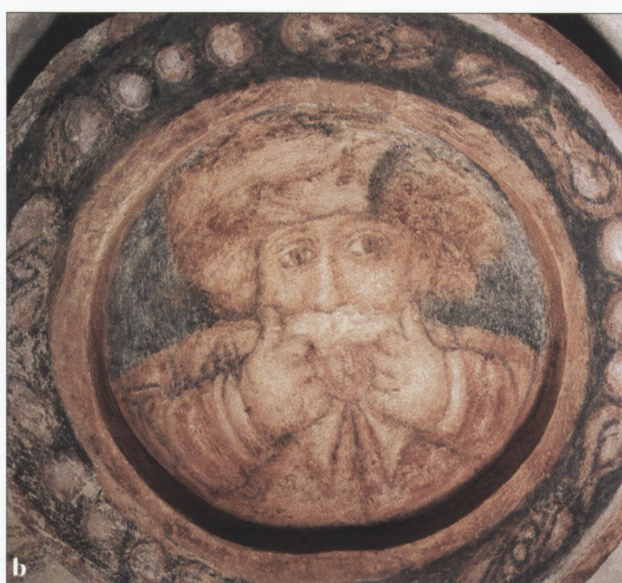
9. *Głowa – portret mężczyzny*: a – stan z lat 2001 i 2002, po usunięciu nawarstwień pokrywających polichromię, oczyszczeniu powierzchni malowidła, utrwaleniu warstwy malarskiej i założeniu drobnych kitów; b – stan z 2002 r., po całkowitej konserwacji – wykonaniu zabiegów technicznych oraz wypunktowaniu  
 9. *Head-portrait of a man*: a – state from 2001 and 2002, after the removal of layers covering the polychrome, cleaning the surface of the painting, fixing the painted layer and placing fine putty; b – state in 2002 after complete conservation – the completion of technical operations and dotting
