## Miasto Toruń (1956-1957)

Ochrona Zabytków 11/1-2 (40-41), 134-137

#### MIASTO TORUŃ (1956—1957)

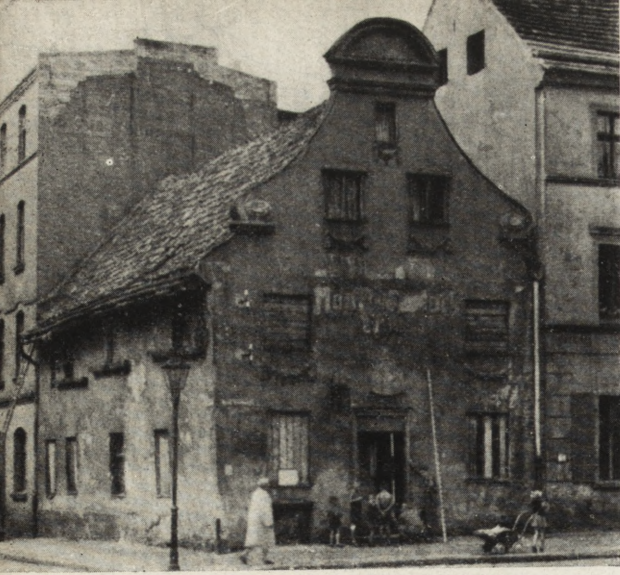
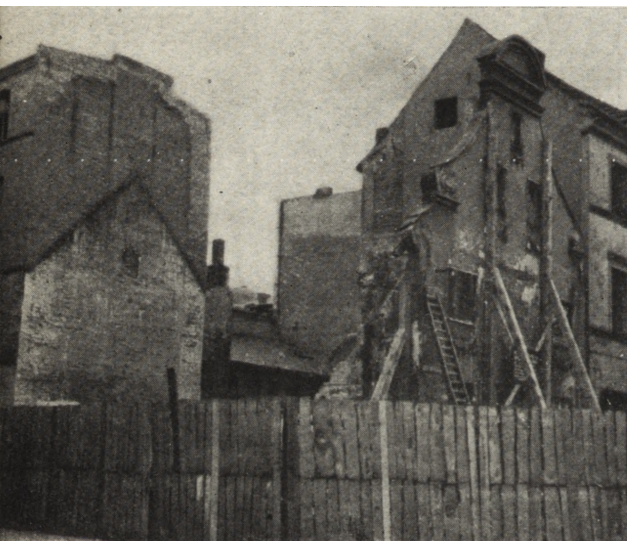
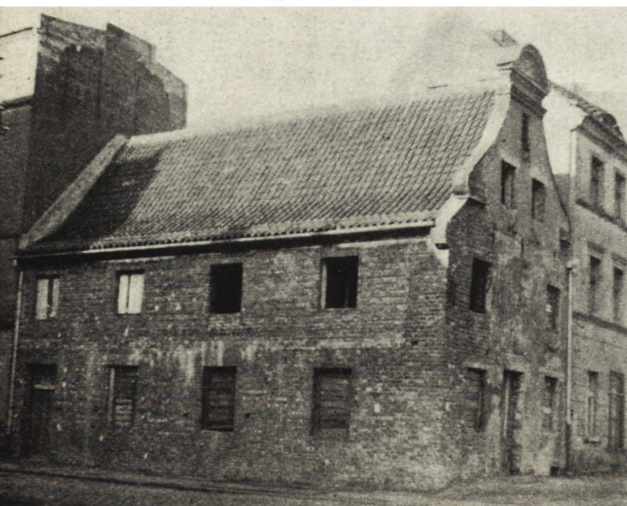
Ryc. 147—149. Toruń — gospoda „pod Modrym Fartuchem”. Stan przed, w czasie i po konserwacji.

W roku 1956 przystąpiono w szerszym zakresie do prac przy gospodzie „Pod Modrym Fartuchem”. Obiekt ten powstał według tradycji w 1489 r.; w dzisiejszej jednak formie stanowi przykład typowego XVIII-wiecznego budynku mieszczańskiego. Przed rozpoczęciem robót wykazywał on 80% zniszczenia

i utrzymywał się tylko dzięki zabezpieczeniu podporami drewnianymi. Rozebrano więc, po uprzednim zabezpieczeniu ściany szczytowej, dach, wszystkie stropy, ściany działowe a także mur od strony ulicy Browarnej. Następnie wzmocniono fundamenty i przemurowano piwnice, po czym wzniesiono nowe mury, założono stropy żelbetowe i pokryto dachem, używając do tego dachówki o dawnym kształcie (mnich, mniszka). Po doprowadzeniu budynku do stanu surowego-otwartego zakryto deskami otwory drzwiowe i okienne, aby zabezpieczyć przed działaniami atmosferycznymi. Dalsze prace w br. pójdą w kierunku urządzenia wewnątrz stylowej kawiarni, co będzie do pewnego stopnia odpowiadało „gastronomicznej” tradycji obiektu (ryc. 147—149).

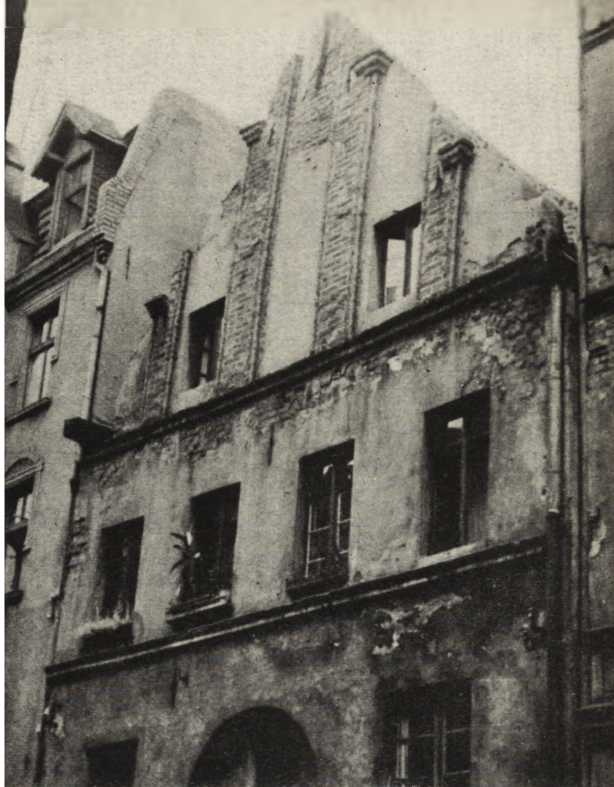
Ryc. 150. Toruń — szczyt kamienicy przy ul. Franciszkańskiej przed konserwacją.

Pod koniec 1957 r. przystąpiono do prac zabezpieczających kamieniczki przy ul. Franciszkańskiej 12. Obiekt ten pochodzący z XV w. w ciągu swego istnienia ulegał kilkakrotnym przebudowom. W obecnej formie jest to budynek na parterze i I piętrze 3-osiowy, zaś na II piętrze 4-osiowy. Prace polegały na odcięciu przez rozebranie wszystkich niekonstrukcyjnych elementów ustroju jak podłogi, sufity, ścianki działowe itp. oraz na podparciu drewnianymi drągami poważnie wychylonej ściany frontowej. Po wykonaniu tych czynności przystąpiono odcinkami do przemurowań na zaprawie cementowej; w ten sposób wzmocniono ściany piwnic i ściany szczytowe, które przed remontem straciły w dużym stopniu siłę nośną przez prawie całkowite zmurszenie zaprawy. Dalsze prace pójdą w kierunku adaptacji na cele Książnicy Miejskiej przez co zachowa się pierwotny wygląd wnętrza z średniowiecznym kominem i stropami profilowanymi, które spełniać już będą tylko rolę dekoracyjną, gdyż nośną powierzy się żelbetowej konstrukcji (ryc. 150).

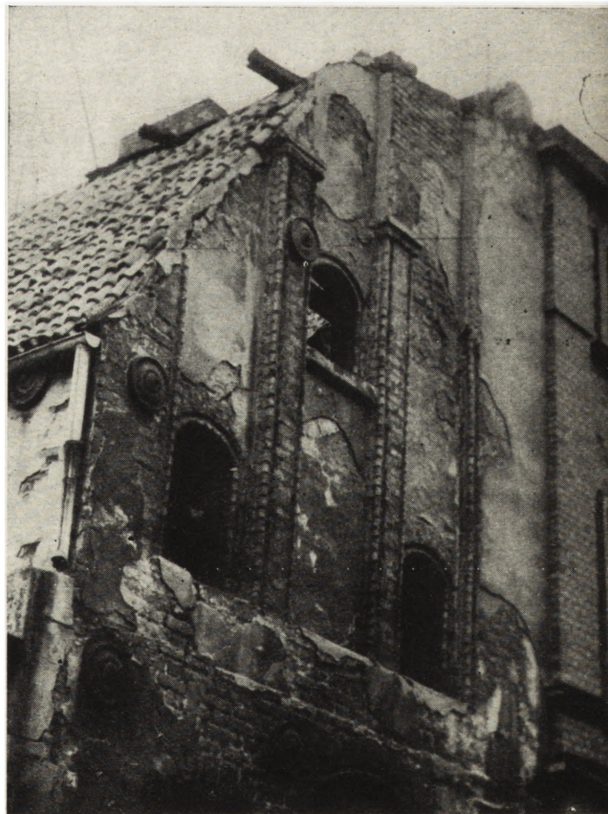
Ryc. 151. Toruń — spichrz przy ul. Rabiańskiej 24 przed konserwacją.

Podobne prace jak przy „Modrym Far-tuchu” przeprowadzono w latach 1956—1957 przy spichrzu na ul. Rabiańskiej 24. W obiekcie tym pochodzącym z XV w., musiano rozebrać dach, stropy oraz 2 ściany boczne i wszystkie działowe, pozostawiając tylko ścianę szczytową. Konieczne okazało się również rozebranie części beczkowego sklepienia piwnicy, które następnie wymurowano na nowo w pierwotnej formie. W czasie oczyszczania terenu i poszukiwania dalszych piwnic natrafiono na średniowieczne warstwy kulturowe a w nich na kilka zabytków ceramicznych z tego okresu. Odbudowując obiekt przeprowadzono adaptację jego na Pracownię Witrażownictwa P.K.Z.; rozplanowanie wnętrza i okna w nowych ścianach potraktowano stosownie do potrzeb nowego użytkownika a jednocześnie zachowano pierwotną bryłę obiektu. Do końca 1957 r. postawiono ściany główne i działowe oraz więźbę dachową. Ściana szczytowa pozostała nienaruszona; w najbliższym czasie zostaną zrekonstruowane brakujące części szczytu (ryc. 151).

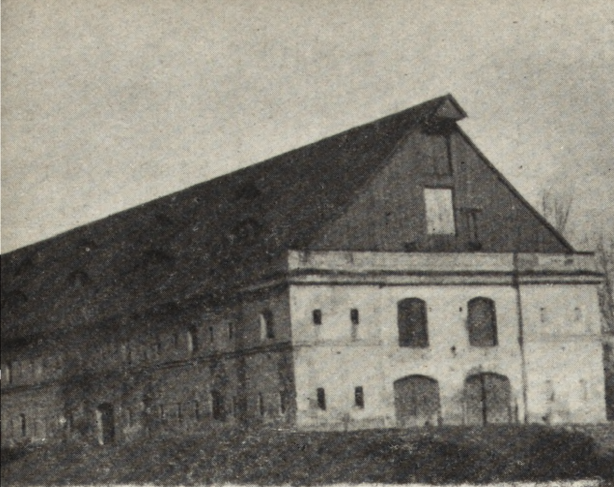
Ryc. 152. Toruń — arsenał artyleryjski.

W r. 1957 przystąpiono do adaptacji XIX-wiecznego Arsenалу Artyle-ryjskiego na cele Muzeum Etnograficznego. Prace te między innymi polegają na wprowadzeniu kilku wewnętrznych ścianek działowych oraz zainstalowaniu centralnego ogrzewania. Bryła zewnętrzna budynku i elementy charakterystyczne, jak np. pochylnia, zostaną zachowane (ryc. 152).

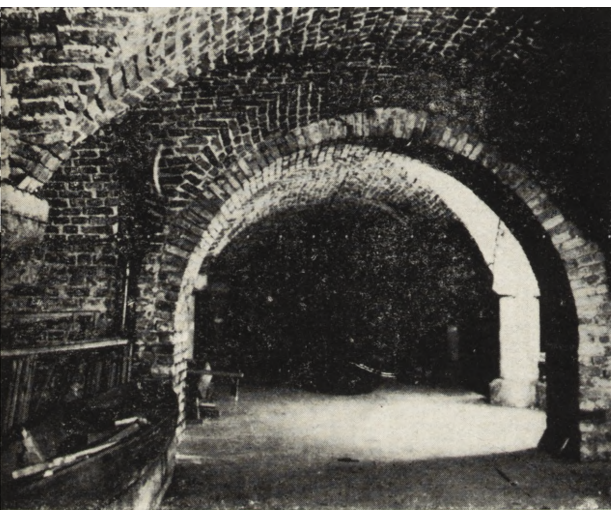
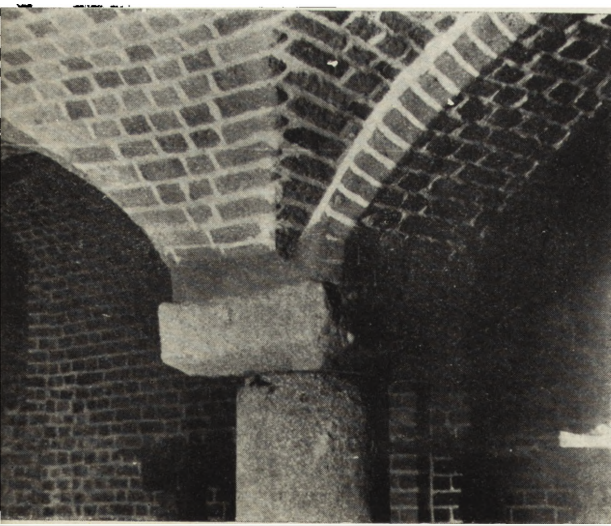
Ryc. 153—154. Toruń — podziemia Ratusza Staromiejskiego przed konserwacją i po przemurowaniu i wyfugowaniu.

W r. 1957 rozpoczęto pierwszy etap przewidzianych na kilka lat prac konserwatorskich w Ratuszu Staromiejskim, siedzibie Muzeum Pomorskiego. Dotychczas wykonano roboty w podziemiach pod skrzydłem wschodnim i pod wschodnią częścią dziedzińca. W części tej znajduje się 19 sklepionych pomieszczeń piwnicznych. Przed rozpoczęciem prac ta część Ratusza używana była jako pomieszczenia magazynowe niedostępne dla zwiedzających. Sklepienia w tej części gmachu wykazywały w wielu miejscach zarysowania i zwiertzenia zaprawy. Stan ten z uwagi na obciążenie archiwaliami umieszczonymi w salach nad sklepieniami groził w każdej chwili zawaleniem. Przystąpiono więc do podstemplowania i przemurowania poszczególnych sklepień i ścian. Prac od góry nie można było prowadzić, gdyż pomieszczenia parterowe zajmowały magazyny Archiwum. To też ograniczono się do uzupełnienia brakujących fragmentów i przemurowań. Użyto do tego XIX-wiecznej cegły rozbiórkowej, która jest o 0,9 cm wyższą od zabytkowej stosowanej w podziemiach Ratusza. Dlatego w celu zachowania warstw spoiny cieńsze niż istniejące gotyckie, a miejscami użyto cegły uzyskanej z rozbiórki fragmentów wykonanych w 1940 r. Poszczególne zamurowania ze względów konstrukcyjnych wykonano w zaprawie cementowo-wapiennej, a spoinowano w zaprawie wapiennej. Lica cegieł oczyszczono roztworem kwasu solnego. Tak odrestaurowanych 8 sal będzie służyło dla celów ekspozycyjnych działu Archeologii, a pozostałe użyje się jako magazyny muzealne (ryc. 153 i 154).
