Właściwości wapienia pińczowskiego wzmocnionego metodą "stabilnej krzemionki"

Ochrona Zabytków 34/3-4 (134-135), 172-180

WŁAŚCIWOŚCI WAPIENIA PIŃCZOWSKIEGO WZMOCNIONEGO METODĄ „STABILNEJ KRZEMIONKI”

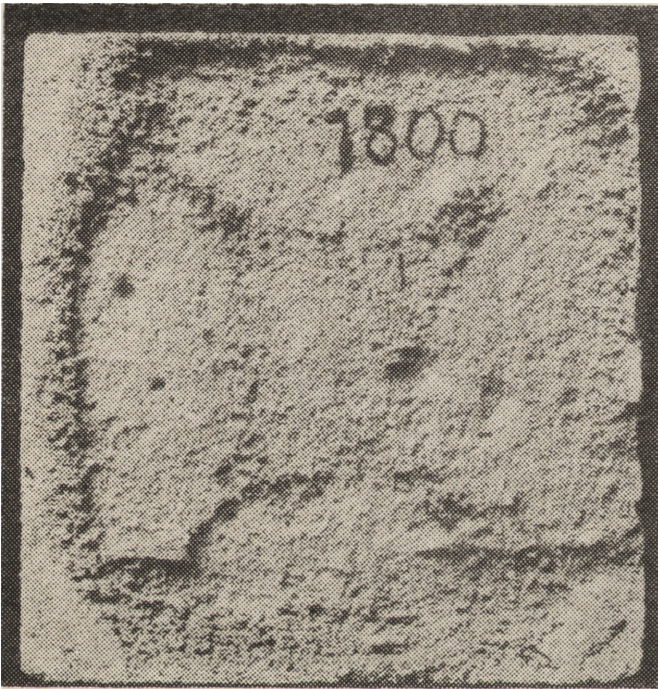
2. Płytkę wyciętą z próbki wzmocnionego napięcia, po wytrawieniu w czasie 15 minut w HCl; widoczne zagęszczenia substancji wzmacniającej w próbce (wymiary próbki 5×5 cm)

2. Plate cut from a reinforced sample of limestone after pickling in HCl for 15 minutes; invisible thickening of the reinforcing substance in the sample (size of the sample: 5×5 cm)

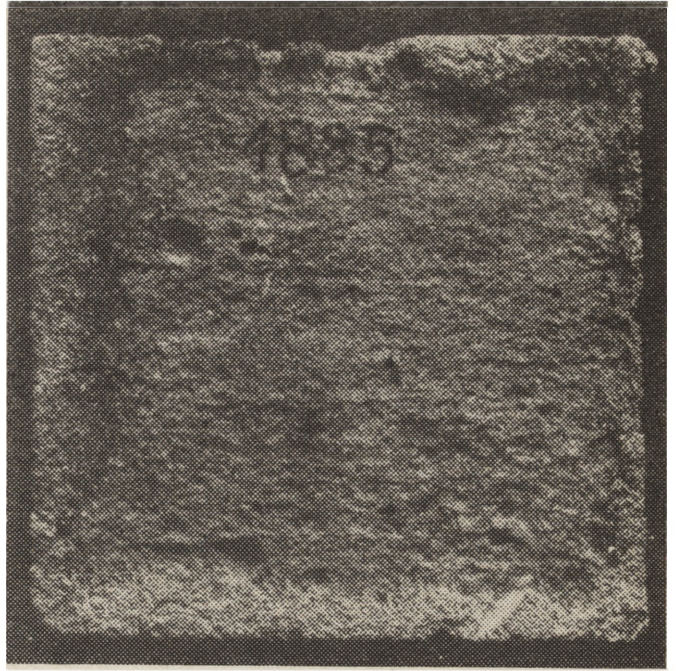
3. Płytkę wyciętą ze wzmocnionej próbki wapienia, która była odsolona, a następnie wytrawiana w HCl w czasie 15 minut; widoczna kumulacja substancji wzmacniającej tylko w strefie przypowierzchniowej, wewnątrz próbek nie zaobserwowano efektów świadczących o obecności substancji wzmacniających (wymiary próbki 5×5 cm)

3. Plate cut from a reinforced sample of limestone which was desalted and then pickled in HCl for 15 minutes; visible cumulation of the reinforcing substance only in the near surface zone; no effects that would prove the presence of the reinforcing substances have been seen inside the sample (size of the sample: 5×5 cm)

Z próbki odsolonej wycięto płytkę i wytrawiano ją w ciągu 15 minut. Uzyskany efekt przedstawia il. 3.

W wyniku wytrawiania nie stwierdzono obecności skupień substancji wzmacniającej wewnątrz próbki. Występuje ona wyłącznie w strefie przypowierzchniowej. Druga płytkę wyciętą z innej odsolonej próbki była wytrawiana przez 30 minut. W niej także nie stwierdzono obecności substancji wzmacniającej w strefie środkowej, która uległa rozpuszczeniu. Pozostała część, w formie cienkiej ramki, nie uległa całkowitemu rozpuszczeniu pod wpływem kwasu, ale była na tyle delikatna, że rozpadła się samoczynnie na nieduże fragmenty (il. 4).

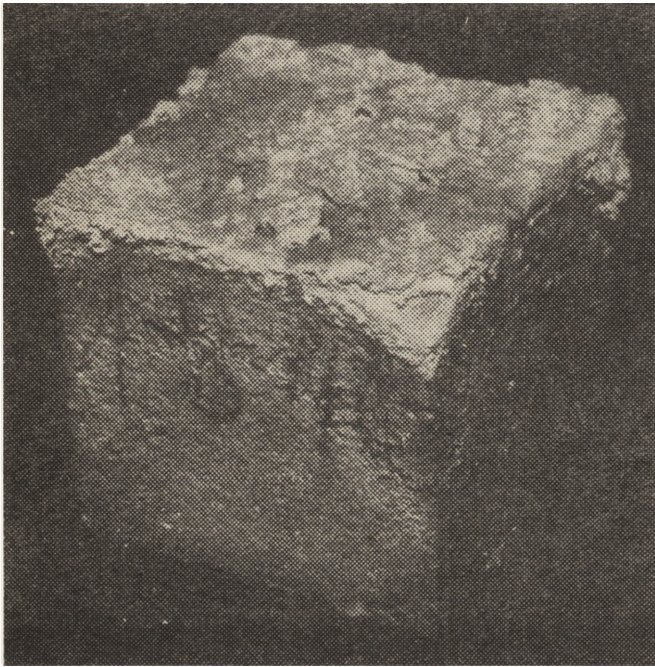
10. Uszkodzenie narożników i powierzchni pod wpływem soli zawartych w próbce (wymiary próbki $5 \times 5 \times 5$ cm)

10. Damage to the corners and surfaces under the effect of salts contained in the sample (size of the sample: $5 \times 5 \times 5$ cm)

Doświadczenie prowadzono w warunkach podobnych do opisanych w p. 8. Po 40 cyklach nasycania i suszenia pojawiły się wykwitki soli, które spowodowały złuszczenie się warstw powierzchniowych kamienia. Szczególnie duże zniszczenia powstały koło narożników i górnych krawędzi próbek. Stan próbek po zakończeniu prób przedstawia il. 10.

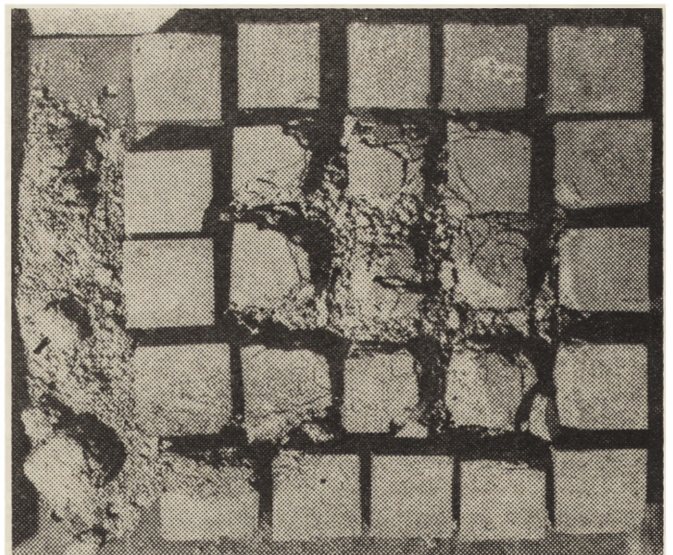
11. Zniszczenie próbek wzmocnionych (z dużego bloku) i kontrolnych: a — po 80 cyklach zamrażania; b — po 100 cyklach zamrażania (wymiary próbek $5 \times 5 \times 5$ cm)

11. Damage to the reinforced samples (from a big block) and control ones: a — after 80 cycles of freezing; b — after 100 cycles of freezing (size of the samples $5 \times 5 \times 5$ cm)

Oprócz powyższych doświadczeń wykonano również badania mrozoodporności próbek analogicznie wyciętych z „dużego” bloku, jak w wypadku badania wytrzymałości mechanicznej. Badania prowadzono łącznie z próbkami kontrolnymi z niewzmocnionego wapienia pińczowskiego. Zastosowano takie same warunki, jak podczas badań opisanych wyżej. Po 50 cyklach zamrażania i odmrażania zaobserwowano początek niszczenia się próbek kontrolnych, podczas gdy próbki wzmocnione nie wykazywały oznak zniszczeń. Stan próbek po 80 cyklach przedstawiono na il. 11a. Na ilustracji tej widać stopień zniszczenia próbek kontrolnych oraz pękanie i rozpadanie się wzmocnionych próbek znajdujących się w środkowej partii bloku. Próbki zewnętrzne charakteryzowały się najlepszym stanem zachowania. Stan zachowania próbek po 100 cyklach przedstawia il. 11b, na której widać dalsze zniszczenia próbek środkowych oraz całkowite zniszczenie kontrolnych. Z kolei stan zachowania po 120 cyklach dokumentuje il. 12: widoczny jest proszek po próbkach kontrolnych oraz całkowite zniszczenie próbek środkowych.

Najlepszym stanem zachowania charakteryzują się zewnętrzne powierzchnie próbek, a ich partie wewnętrzne uległy także zniszczeniu. Podobnie zachowują się próbki wapieni wzmocnione roztworami szkła wodnego handlowego bez katalizatorów.
