Jan Tajchman

architekt - konserwator zabytków

KONSERWACJA RUIN HISTORYCZNYCH UWAGI O METODZIE

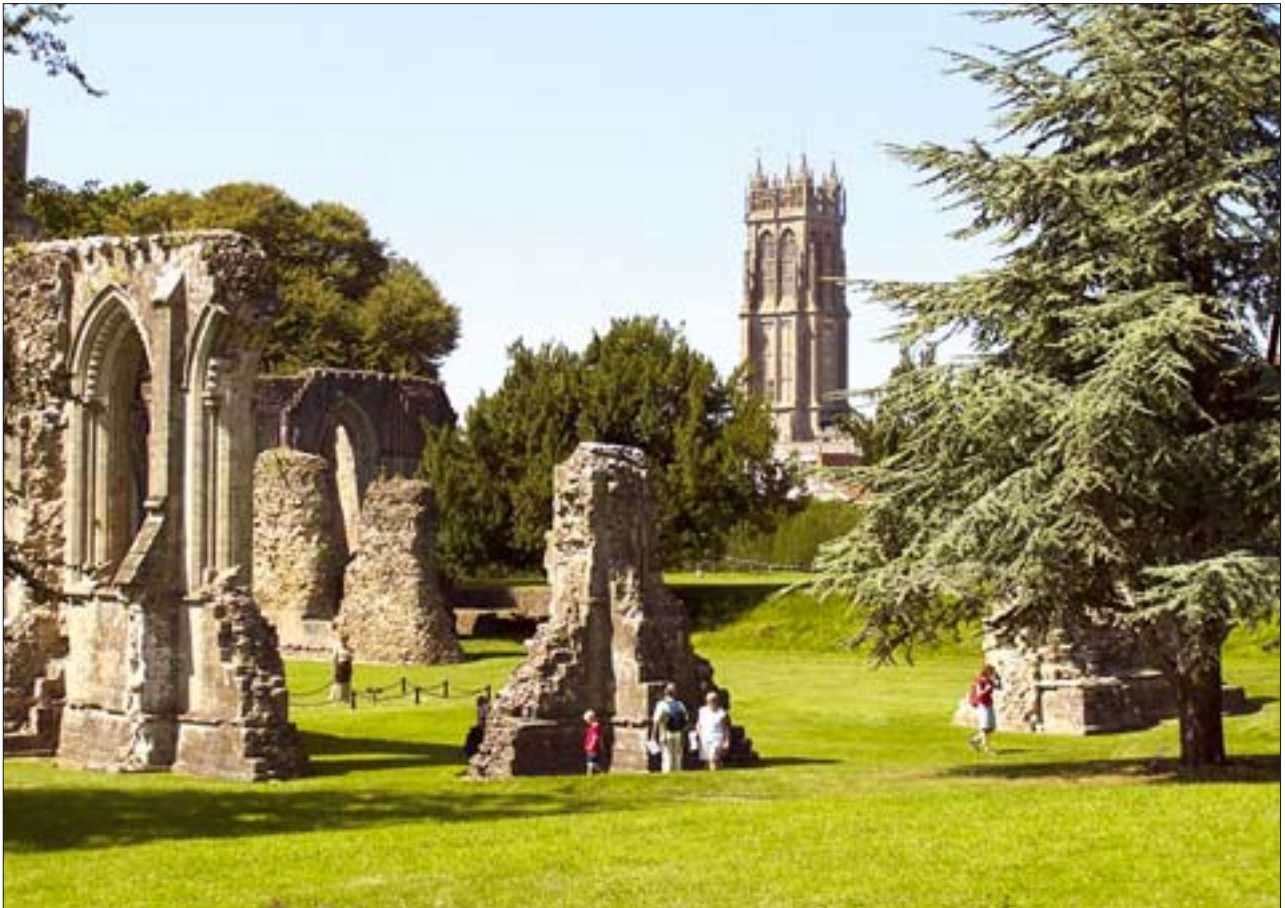
1. Glastonbury. Pozostałości opactwa. Tłem ekspozycji ruin jest zielony, krótko przycięty trawnik. Przykład angielskiej szkoły konserwacji ruin. Fot. K. Kozyra.

1. Glastonbury Abbey. The backdrop of the ruins exposition is a well-trimmed lawn : an example of the English school of ruins conservation. Photo: K. Kozyra.

Najbardziej charakterystyczną cechą angielskiej szkoły konserwacji ruin, polegającą na całkowitym odstępstwie od formy historycznej na rzecz plastyki, jest ekspozycja ruin na tle zielonego, krótko strzyżonego trawnika pozbawionego ścieżek. Występuje on niemal we wszystkich zabytkach, m.in. na dziedzińcach zamkowych i we wnętrzach kościołów. Należy podkreślić, że społeczeństwo angielskie uważa ruiny za cenne i dba o nie. Ten fakt Andrzej Gruszecki komentuje następująco: *Jeżeli ruina ma czyste, starannie zaprojektowane otoczenie, jeżeli pilnuje jej dozorca w urzędowej czapce i w mundurze i jeżeli*

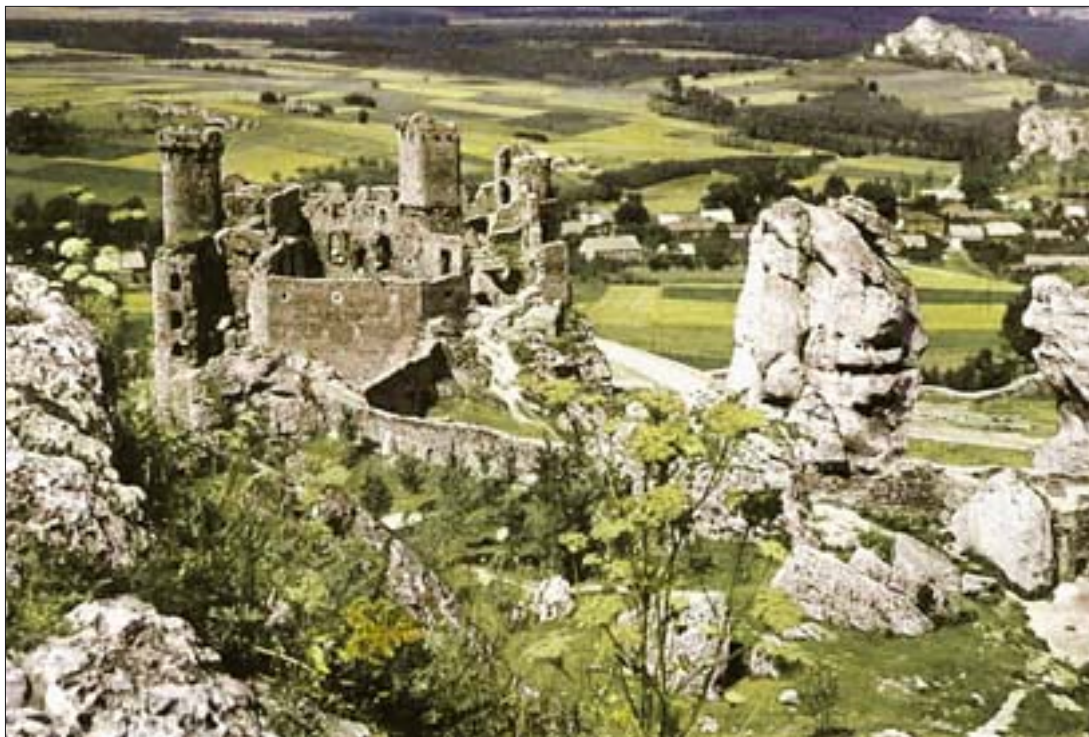
2. Ogrodzieniec. Ruiny zamku z lotu ptaka wraz z najbliższym krajobrazem (widoczne skałki, tzw. ostańce). Prace konserwatorskie nad tzw. trwałą ruiną przeprowadzono w latach 60. ub.w. Proj.: A. Gruszecki, A. Kudła, S. Niemkiewicz. Fot. ze zbiorów IZK UMK.

2. Ogrodzieniec. Aerial view of castle ruins together with surrounding landscape (visible inselbergs). Conservation of the so-called permanent ruin was conducted during the 1960s. Project: A. Gruszecki, A. Kudła, S. Niemkiewicz. Photo from the collections of IZK UMK.

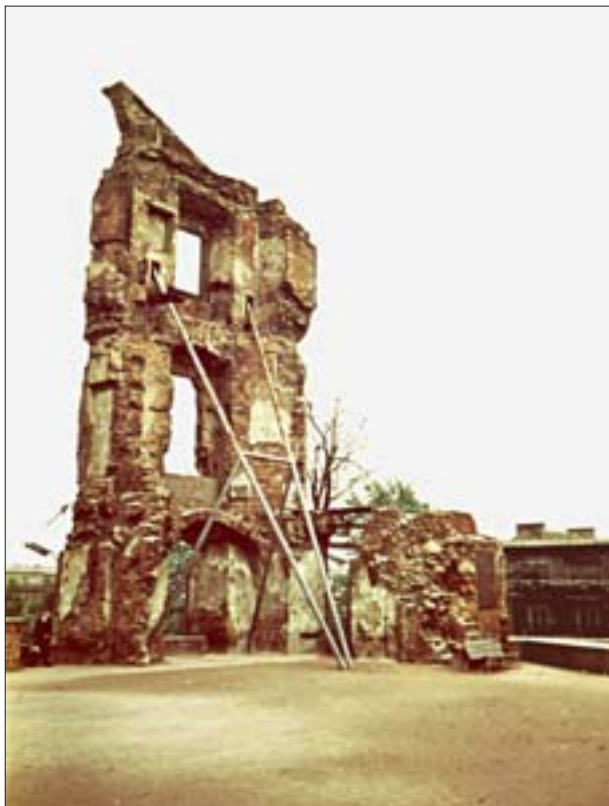
4. Warszawa. Fragment ruin zamku przed jego odbudową. Przykład tymczasowego (odwracalnego) zabezpieczenia konstrukcyjnego w formie podparcia ze stalowych rur. Fot. J. Tajchman.

4. Warsaw. Fragment of the Royal Castle ruins prior to reconstruction. Example of temporary (reversible) construction protection in the form of steel pipe supports. Photo: J. Tajchman.

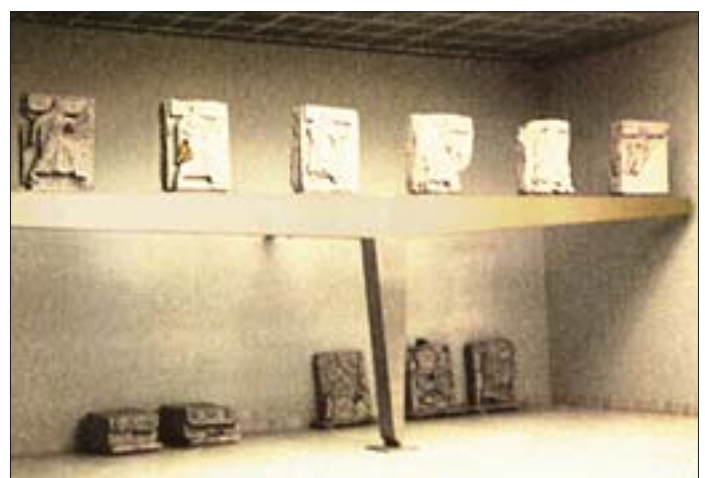
6. Pestum. Lapidarium w nowym budynku muzealnym usytuowanym w odpowiedniej odległości od ruin. Fot. J. Tajchman.

6. Pestum. Lapidarium in a new museum building situated at a suitable distance from the ruins. Photo: J. Tajchman.

- zgromadzenie i zabezpieczenie wydobytych detali, które zostaną wykorzystane bądź jako ekspozycja w lapidarium, bądź do rekonstrukcji (anastylozy) niektórych fragmentów. Materiał w postaci kamieni i cegieł, z połówkami i ćwiartkami włącznie, może być przydatny do drobnych napraw i uzupełnień w granicach nienaruszających dawnej formy;

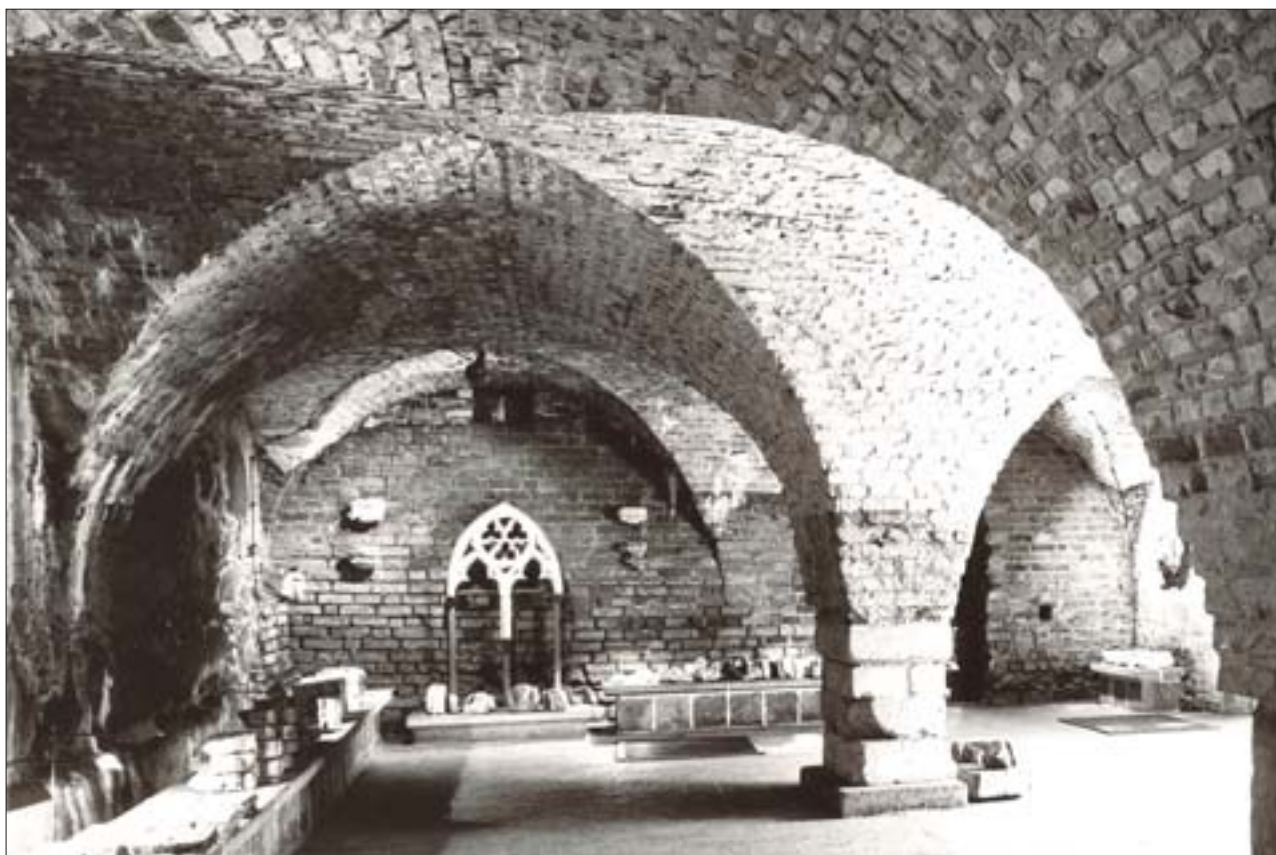
7. Toruń. Ruiny zamku po pracach w 1966 r. Piwnice adaptowane na lapidarium po rekonstrukcji sklepień ze względów statycznych i problemów z odwodnieniem. Rekonstrukcja czytelna przez zastosowanie współczesnej cegły, a jednocześnie zsynchronizowana z autentycznymi fragmentami nad słupami dzięki wykonaniu w dawnej technice na tzw. wycisk. Proj. aranżacji lapidarium E. Gąsiorowski. Fot. J. Wardak.
7. Toruń. Castle ruins after work conducted in 1966. Cellars adapted for a lapidarium after a reconstruction of the ceilings for static reasons and problems with drainage. Reconstruction legible due to the use of contemporary brick, synchronised with authentic fragments above the pillars thanks to the application of an old technique. Project of the lapidarium arrangement: E. Gąsiorowski. Photo: J. Wardak.

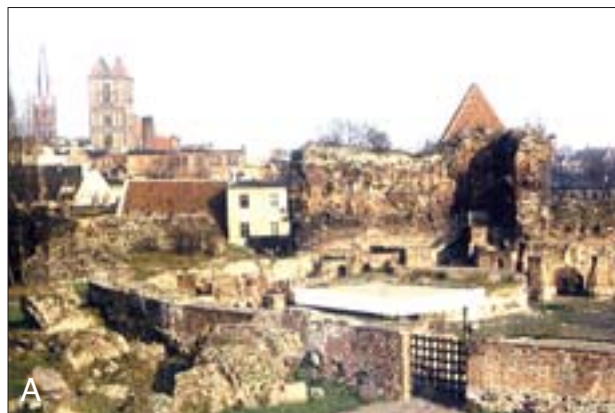
9. Toruń. Ruiny zamku. Widok z tarasu nad kawiarnią: A – na pierwszym planie ustawiony po kilku latach „agresywny” kiosk, przekreślający pierwszą, poprawną koncepcję ekspozycji ruiny wg proj. J. Tusiackiego, gdyż Muzeum Okręgowe „generalówkę” przeznaczyło na inne cele, a obecnie w ogóle wycofało się z opieki nad ruinami. Fot. J. Tajchman; B – obecny użytkownik przemalował zwieńczenie kiosku dla zharmonizowania go z całością i uzyskał dobry efekt. Fot. Maciej Prarat.

9. Toruń. Castle ruins. View from the terrace above the café. In the foreground: A – an “aggressive” kiosk erected several years later and spoiling the earlier correct conception of the ruins exposition, designed by J. Tusiacki, since the Regional Museum adapted the “generalówka” for other purposes and at present has abandoned all protection of the ruins. Photo: J. Tajchman; B – the present-day user repainted the kiosk crowning so that it would merge with the ruins, and achieved a satisfactory effect. Photo: Maciej Prarat.

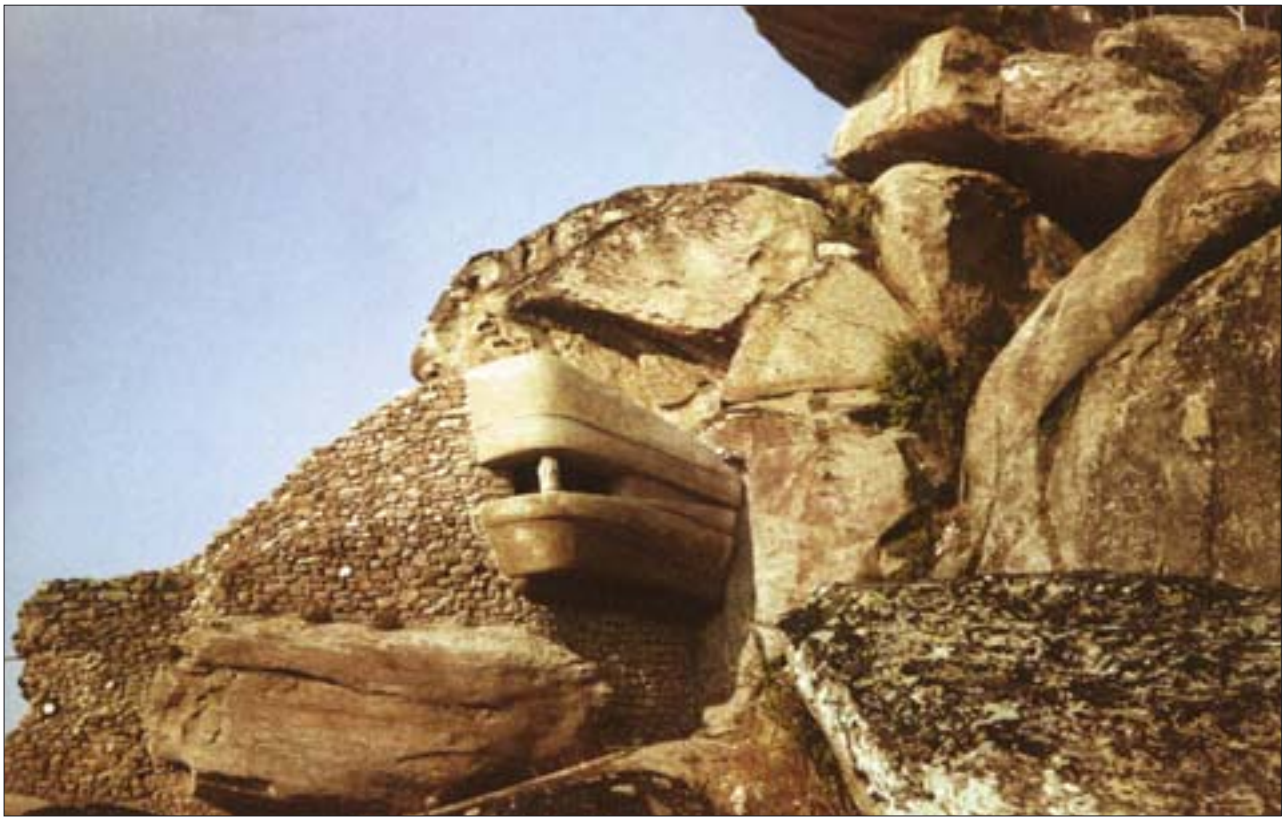
10. Prilep w Macedonii. Masyw górski z ruinami miasta i zamku. Na pierwszym planie wkomponowana w otoczenie strażnica wg proj. J. Tajchmana, górująca nad wejściowym płaskowyżem. Fot. J. Tajchman.

10. Prilep in Macedonia. Mountain massif with the ruins of town and castle. In the foreground: a watch tower included into the surrounding and soaring over the plateau, according to a project by J. Tajchman. Photo: J. Tajchman.

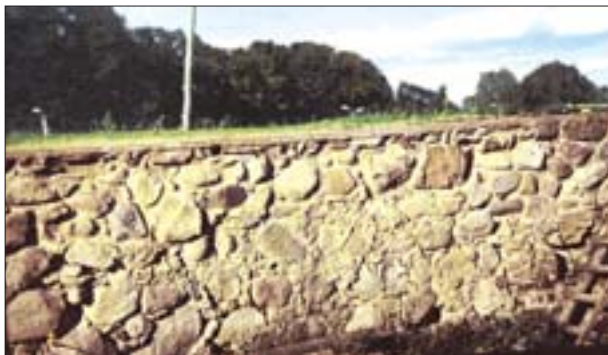
11. Wenecja k. Žnina. Ruina zamku. Sztywna korona murów wykonana z betonu. Fot. J. Tajchman.

11. Venecia near Žnin. Castle ruins. Rigid wall coping made of concrete. Photo: J. Tajchman.

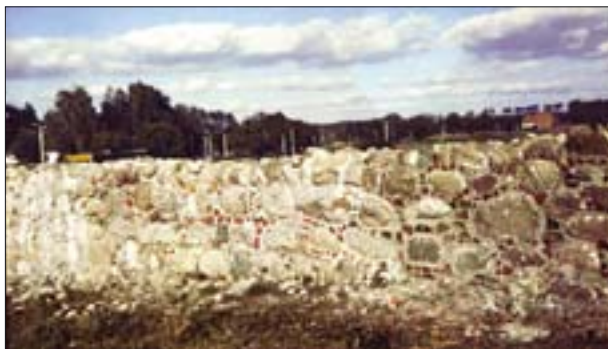
12. Wenecja k. Žnina. Ruina zamku. Poprawiona korona muru. Fot. J. Tajchman.

12. Venecia near Žnin. Castle ruins. Corrected wall coping. Photo: J. Tajchman.

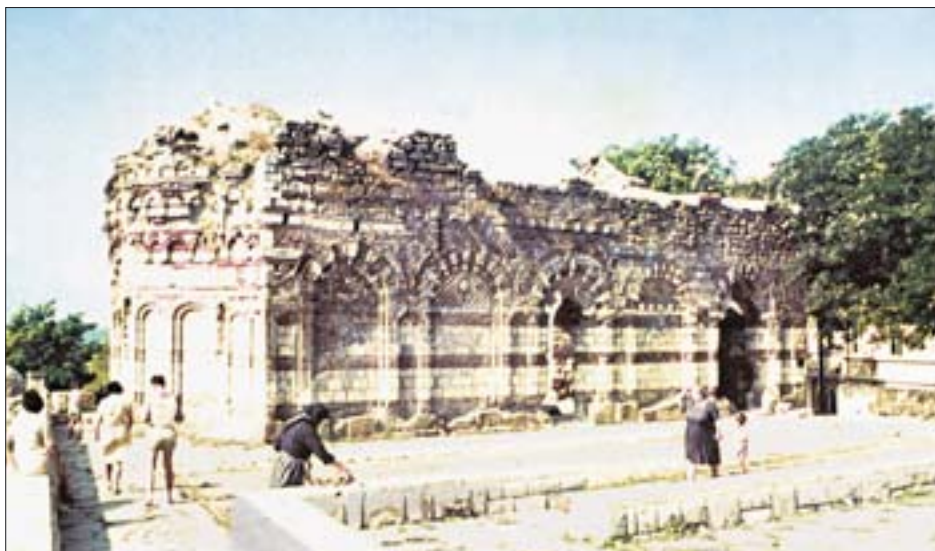
13. Nesebyr w Bułgarii. Ruina cerkwi. Przykład malowniczej korony. Fot. J. Tajchman.

13. Nesebyr in Bulgaria. Ruins of an Eastern rite church. Example of picturesque coping. Photo: J. Tajchman.

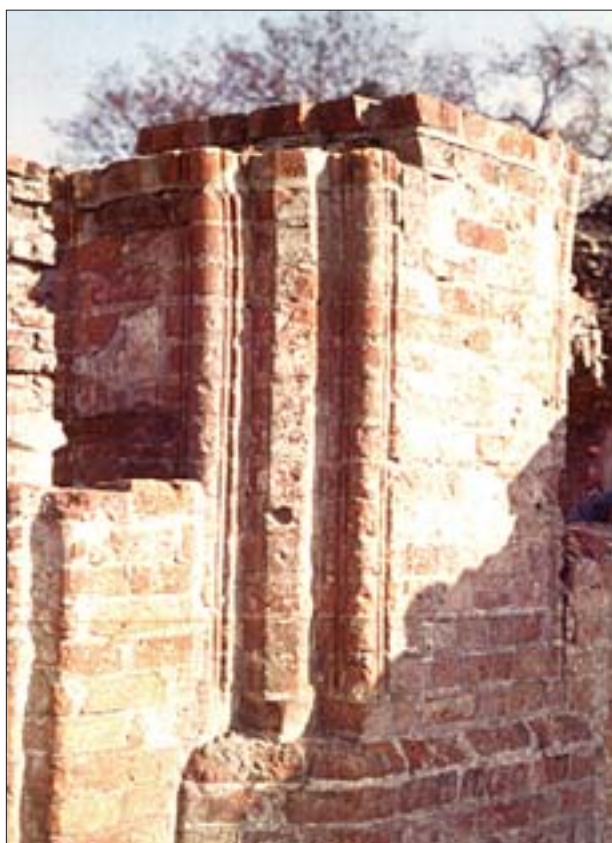
14. Toruń. Ruiny zamku. Fragment krużganków. Przykład korony z założoną izolacją pod jedną warstwą nowych cegieł (minimalna ingerencja). Zabezpieczenie to przetrwało do dziś w odróżnieniu od prób zaprawy z żywicą epoksydową, która uległa zniszczeniu po kilkunastu latach. Fot. J. Tajchman.

14. Toruń. Castle ruins. Fragment of an arcade. Example of coping with insulation beneath a single layer of new bricks (minimal intervention). This protection survived up to the present day in contrast to attempts at using mortar with epoxide resin, which became damaged after more than ten years. Photo: J. Tajchman.

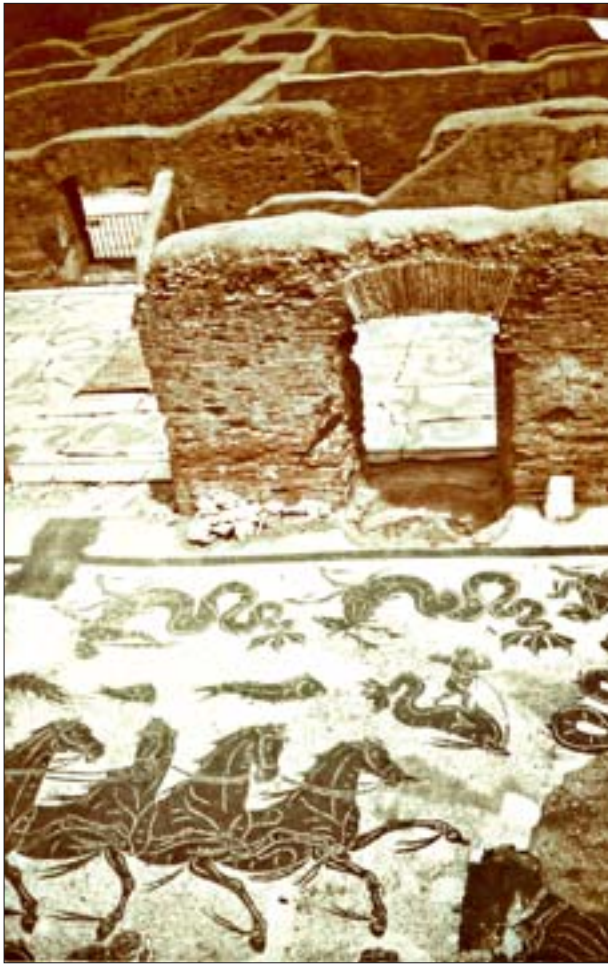
15. Ostia Antica w pobliżu Rzymu. Korona murów zabezpieczona zaprawą na bazie cementu puzzolanowego. Fot. J. Tajchman.
15. Ostia Antica near Rome. Wall coping protected with mortar based on puzzolan cement. Photo: J. Tajchman.

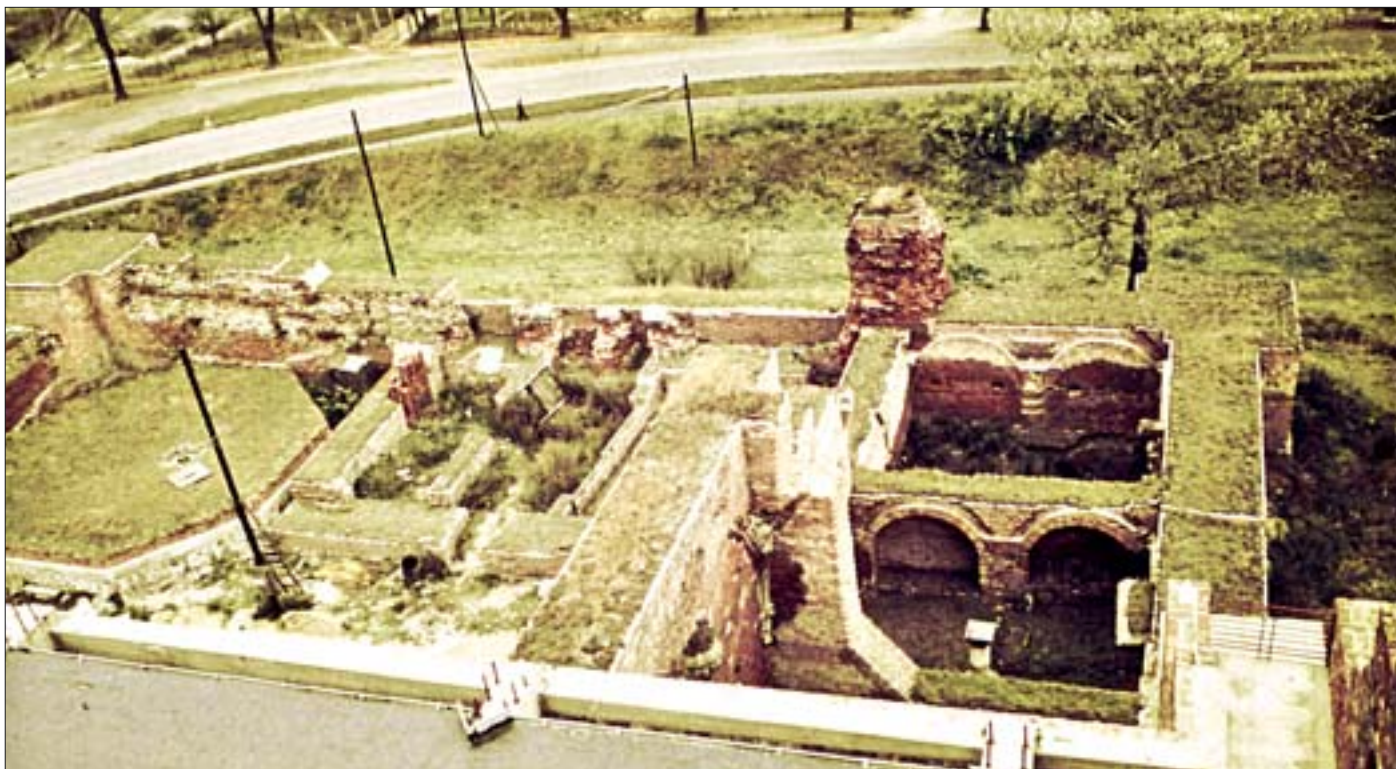
17. Radzyń Chełmiński. Ruiny zamku krzyżackiego po pracach w 1966 r. wg proj. H. Jaworowskiego. Korona murów widziana z nowego dachu nad kaplicą. Na betonową koronę części murów kierownik budowy założył nieplanowaną warstwę darni, za co został skrytykowany. Po pierwszej zimie okazało się, że korona nie uległa destrukcji tylko w partiach murów pokrytych darnią. W konsekwencji wprowadzono ją na wszystkie mury. Jest to przykład niedoskonałej jeszcze „metody biologicznej”, która okazała się wytrzymała. Fot. J. Tajchman.

17. Radzyń Chełmiński. Ruins of a Teutonic Order castle after work conducted in 1966 according to a project by H. Jaworowski. Wall coping seen from the new roof over the chapel. The building site manager placed an unplanned layer of turf on the concrete coping of part of the walls, a decision which met with severe criticism. After the first winter it became apparent that the only undamaged parts of the wall coping were those which had been covered with turf. Consequently, turf was introduced onto all the walls. This is an example of the as yet imperfect “biological method”, which proved to be resilient. Photo: J. Tajchman.

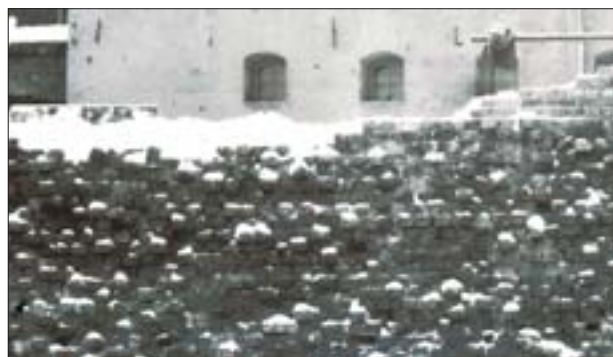
18. Toruń. Mur fosy z odwarstwowaną zewnętrzną warstwą cegieł (po przerwaniu sięgaczy). Śnieg zaznacza miejsca penetracji wody w mur. Fot. J. Tajchman.

18. Toruń. Moat wall with a destratified outer layer of bricks (after breaking the headers). Snow marks the spot where water penetrated the wall. Photo: J. Tajchman.

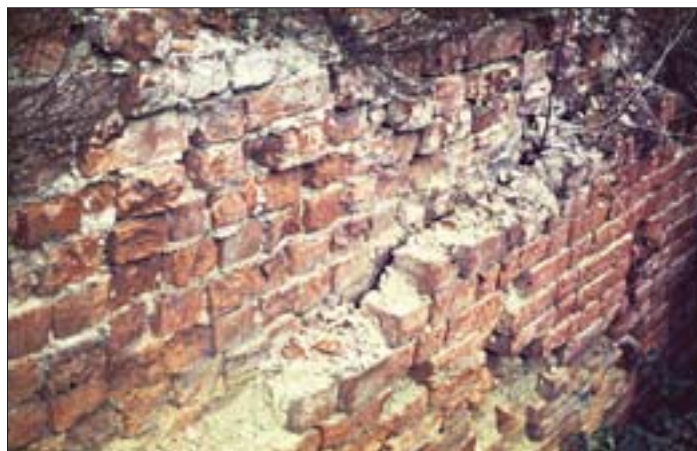
19. Radzyń Chełmiński. Przykład typowej destrukcji muru średniowiecznego w postaci odwarstwiania lica, które nie powinno być przywracane w całości z nowej cegły. Wnętrze, które stało się „licem”, nie może otrzymać profilowanych spoin, możliwe jest jedynie wypełnienie dziur i ubytków, ograniczające penetrację wody w głąb muru. Fot. J. Tajchman.

19. Radzyń Chełmiński. Example of the typical destruction of a mediaeval wall in the form of a de-stratification of the face which should not be restored by means of new bricks. The interior, which subsequently became the “face”, cannot be granted profiled joints, and it is only possible to fill the holes and gaps, thus limiting water penetration. Photo: J. Tajchman.

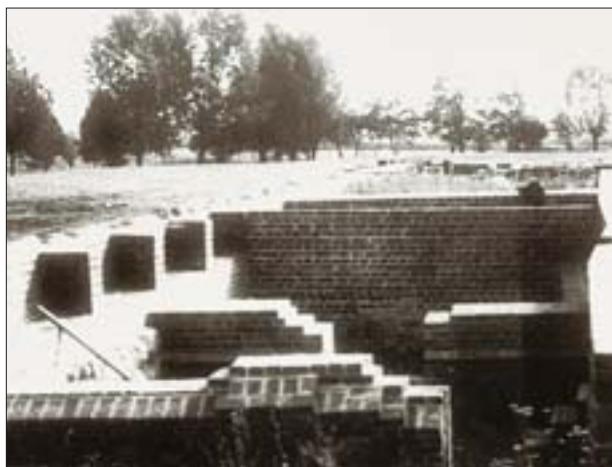
20. Chęciny. Negatywny przykład ruin odbudowanych z nowej cegły, która zasłania autentyczną substancję. Całość sprawia wrażenie nowych murów piwnicznych, a nie ruin. Fot. ze zbiorów IZK UMK.

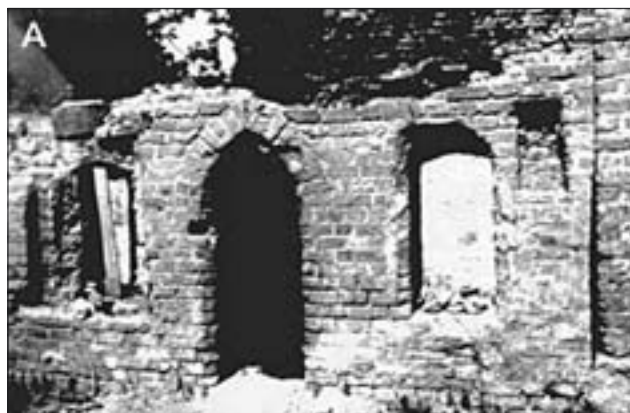
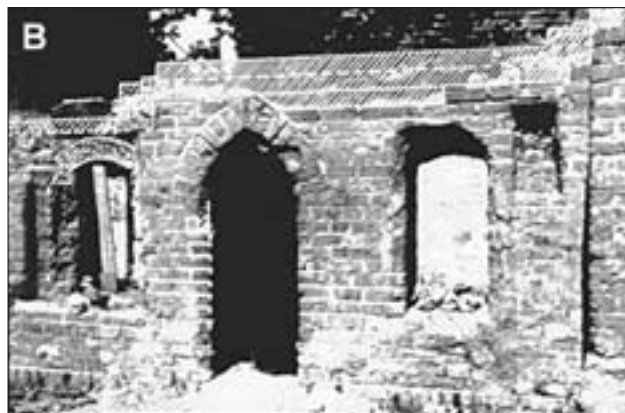
21. Toruń. Ruiny zamku. Fragment fotograficzno-rysunkowej dokumentacji metody zabezpieczenia korony i lica muru, oprac. J. Tajchman: A – stan przed podjęciem prac, B – projekt z zaznaczonym nadmurowaniem korony, izolacją (linia przerywana) oraz uzupełnieniami w licu, C – stan po przeprowadzeniu prac (uzupełnienia w licu zminimalizowane). Fot. J. Tajchman.

21. Toruń. Castle ruins. Fragment of the photographic-drawn documentation of a method used for protecting the wall coping and face, prep. by J. Tajchman: A – state prior to commencement of work, B – project with marked added wall coping, insulation (broken line) and supplements of the face, C – state after completion of work (minimalised supplements of the face). Photo: J. Tajchman.

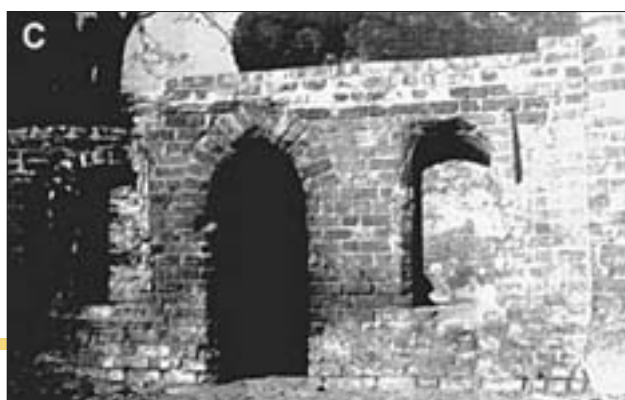
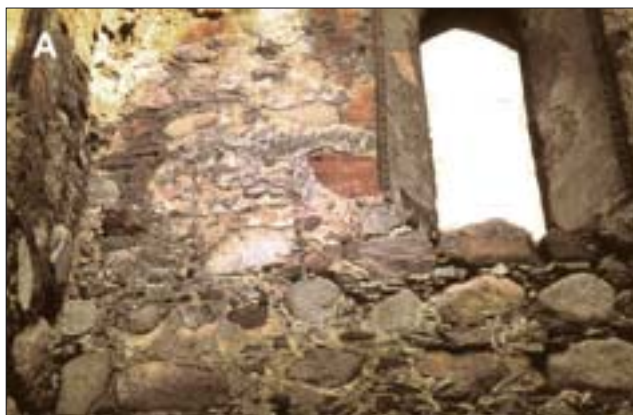
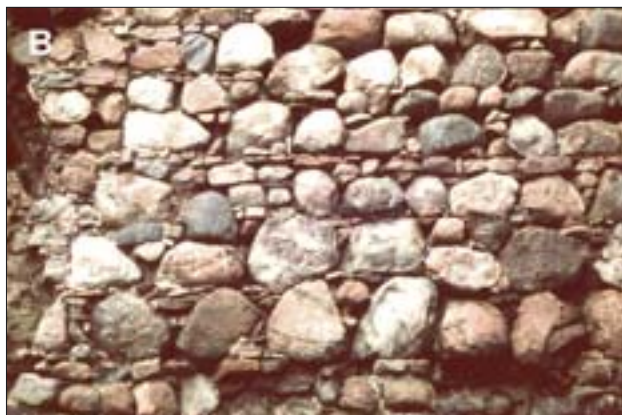
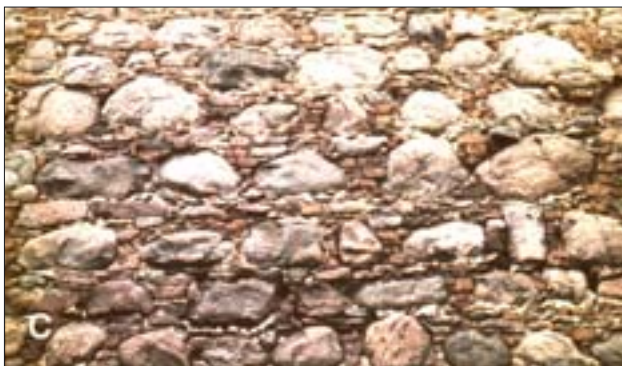
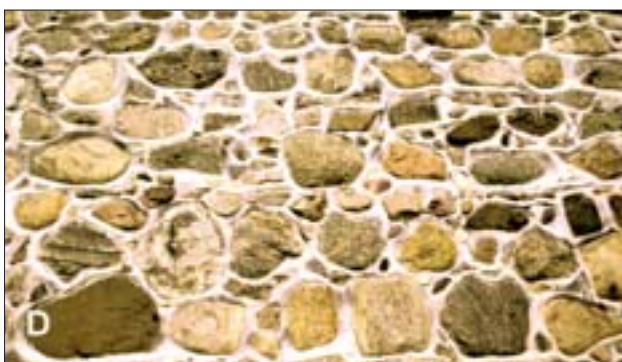
22. Mury z głazów narzutowych z okrzeskami ilustrują problem niszczenia lica i sposób jego naprawy: A – lico kamienne z resztką tynku średniowiecznego (ruiny zamku w Papowie Biskupim), B – lico kamienne z wypłukaną zaprawą, w konsekwencji czego wypadają okrzeski, a następnie głazy narzutowe – widoczna dziura dołem po prawej (ruiny zamku w Papowie Biskupim), C – lico z zachowaną zaprawą. Do takiej formy należy doprowadzić zniszczone lico pokazane na fragmencie B przez uzupełnienie okrzesek i zaprawy, której nadmiar może być jedynie zgarniany bez wygładzania spoin (ruiny zamku w Papowie Biskupim), D – lico z głazów narzutowych z niedopuszczalnym ani w ruinie, ani w „żywym” zabytku spoinowaniem tworzącym „kielbasy”, jakich nigdy w historycznych murach nie stosowano (fragment wieży kościoła w Przecznie). Fot. J. Tajchman.

22. Walls built out of erratic boulders with inselbergs illustrate the problem of damage incurred to the face and the manner of its repair: A – stone face with remnants of mediaeval plaster (ruins of castle in Papowo Biskupie), B – stone face with washed out mortar, which causes the inselbergs and subsequently the erratic boulders to fall out – visible aperture to the right at the bottom (ruins of castle in Papowo Biskupie), C – face with preserved mortar. This form should serve as the objective of reconstructing the damaged face shown in fragment B by supplementing inselbergs and mortar, whose surplus should be only cleared without smoothing (ruins of castle in Papowo Biskupie), D – face made of erratic boulders with joints unacceptable both in ruins and a “living” monument and creating crescents which have never been used in historical walls (fragment of the church tower in Przeczno). Photo: J. Tajchman.

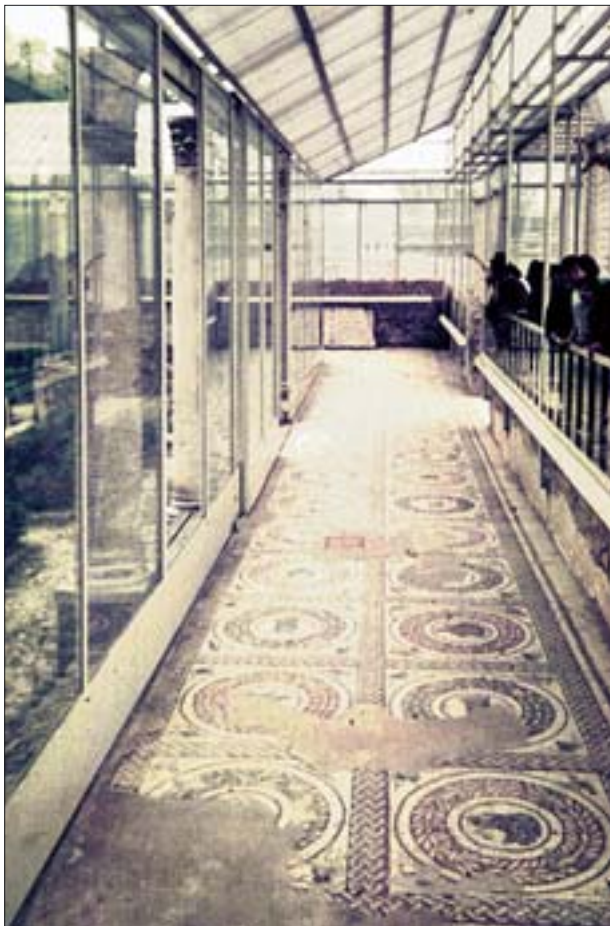
23. Villa Romana del Casale k. Piazza Armerina na Sycylii. Ruiny odkrywane w latach 50. i 60. ub. w. Dla zabezpieczenia ruin, ale zwłaszcza posadzek mozaikowych, całość nakryto przeszkleniem w konstrukcji stalowej. Pomosty służą zwiedzającym. Realizacja umożliwiła uniknięcie ingerencji w substancję zabytkową. Proj. F. Minissi. Fot. J. Tajchman.

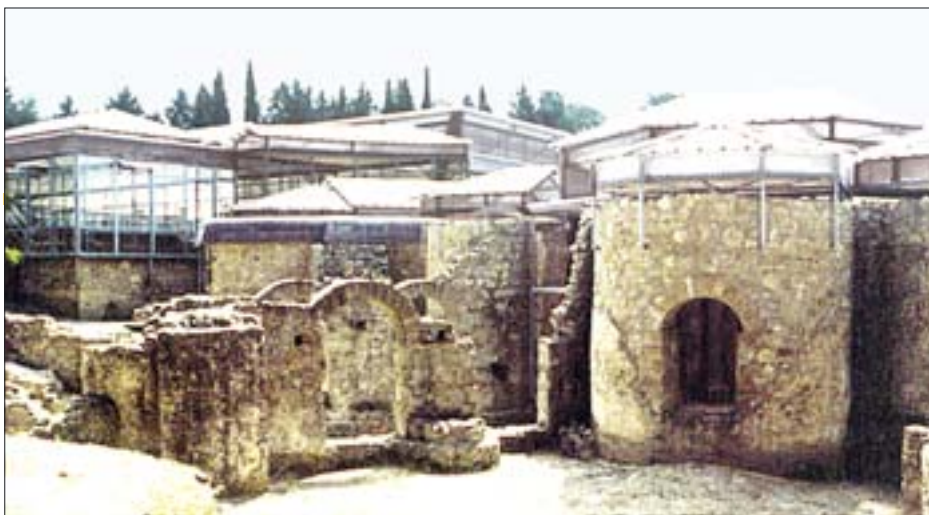
24. Villa Romana del Casale (k. Piazza Armerina na Sycylii). Szklane dachy kształtowane nad poszczególnymi elementami ruiny. Proj. F. Minissi. Fot. J. Salm.

24. Villa Romana del Casale (near Piazza Armerina in Sicily). Glass roofs shaped above particular elements of the ruins. Project: F. Minissi. Photo: J. Salm.

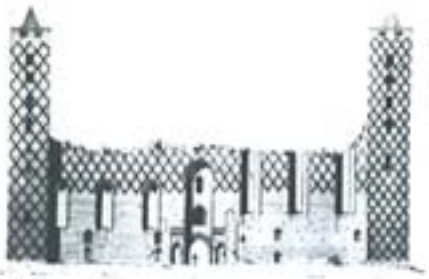
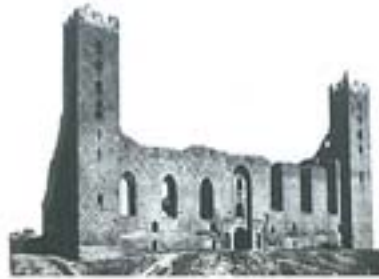
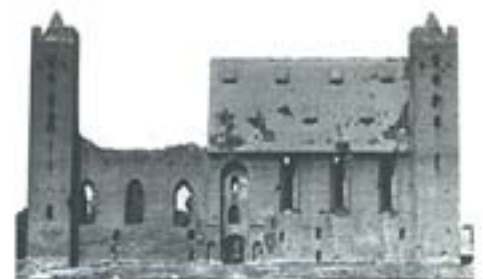
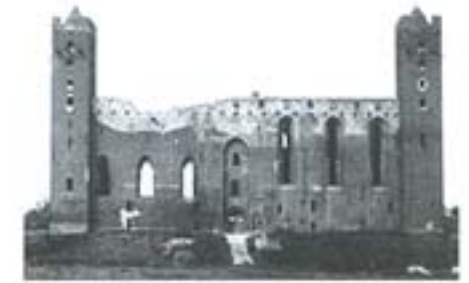
25. Radzyń Chełmiński. Ruiny zamku krzyżackiego, fasada. Metoda dokumentowania zabytku przed pracami i po nich w tych samych ujęciach (poczynając na ikonografii, a kończąc na ujęciach po pracy) w praktyce napotyka duże trudności. Autorzy prac niestety nie zawsze ją stosują: A – inwentaryzacja pomiarowa C. Steinbrechta. Fot. ze zbiorów IZK UMK; B – stan przed założeniem dachu stromeego, 1910 r. Fot. ze zbiorów IZK UMK; C – stan przed pracami, mającymi na celu likwidację dachu, z którego spadały dachówki, 1963 r. Fot. J. Tajchman; D – stan po pracach wg proj. H. Jaworowskiego. Założono masywny dach z prefabrykowanych elementów żelbetowych nad kaplicą, zawierającą najwięcej detali, na poziomie umożliwiającym teoretyczną rekonstrukcję sklepień. W konsekwencji musiano nadbudować mury, 1966 r. Fot. J. Tajchman. Zebrał i zestawiał J. Tajchman.

25. Radzyń Chełmiński. Ruins of a Teutonic Order castle – façade. In practice, the method of documenting a historical monument prior to and after conservation encounters considerable difficulties and, unfortunately, is not always applied. A – the C. Steinbrecht measurement inventory; B – state prior to the addition of a steep roof, 1910. Photo from the collections of IZK UMK; C – state prior to work intent on liquidating the roof, from which the tiles fell off, 1963. Photo: J. Tajchman; D – state after work according to a project by H. Jaworowski. The massive roof made of precast reinforced concrete elements was added above the chapel containing the greatest amount of detail, upon a level which made it possible to reconstruct the vaults possible. Consequently, walls had to be added, 1966. Photo: J. Tajchman. Collected and compared by J. Tajchman.

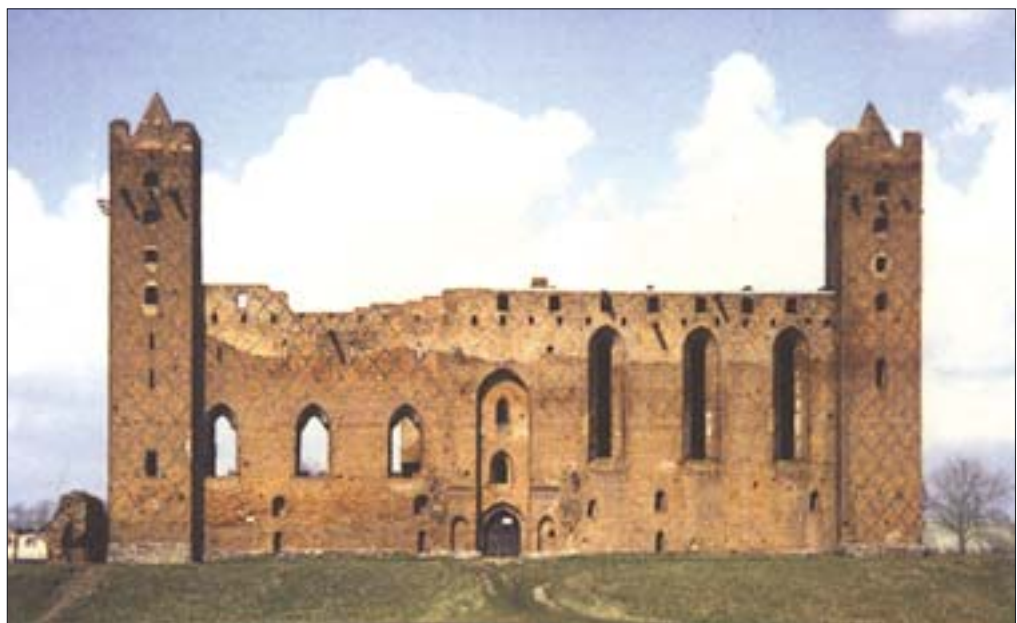
26. Radzyń Chełmiński. Ruins of a Teutonic Order castle – façade after work conducted in 1966. Photograph taken twenty years later shows the partially patinated added brick which will always remain legible due to its smooth machine-made surface. Photo: J. Tajchman.

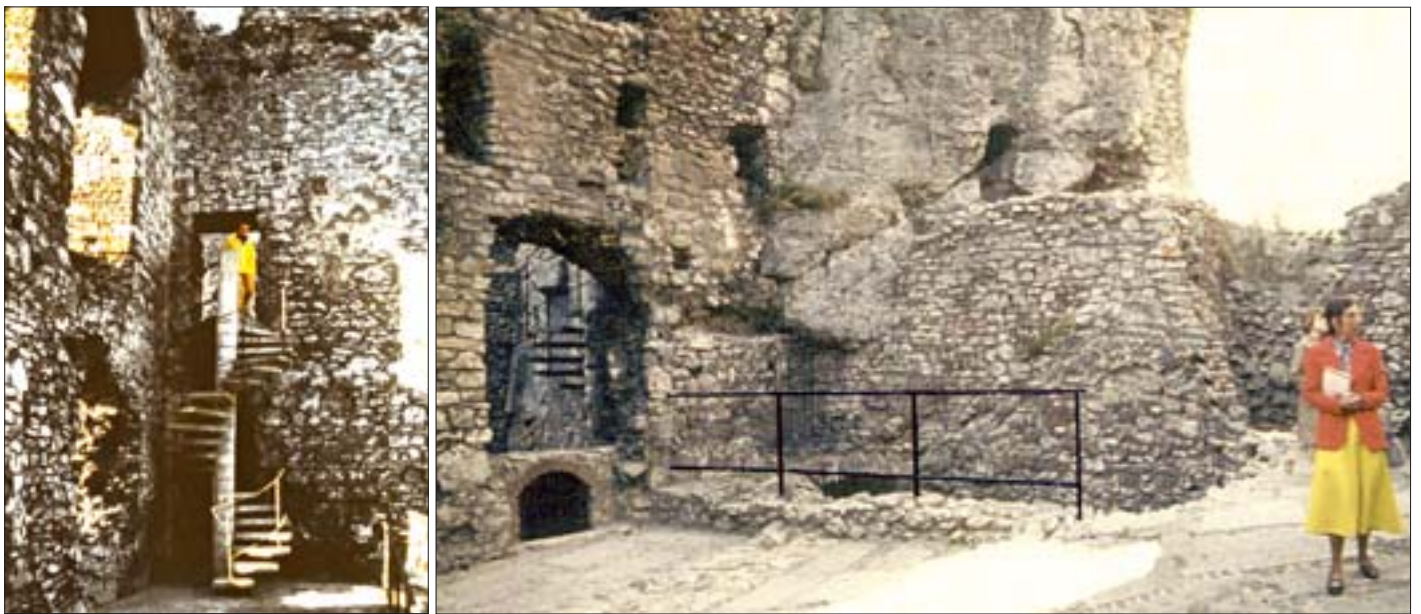
28. Ogrodzieniec. Ruiny zamku. Nowe schody na piętro ruin (zgodnie z projektowaną trasą zwiedzania). Współczesna konstrukcja z żelbetowych prefabrykowanych stopni wspornikowych, dzięki ażurowi i minimalnej barierze właściwie współgra z zabytkowymi ruinami. Fot. J. Salm.

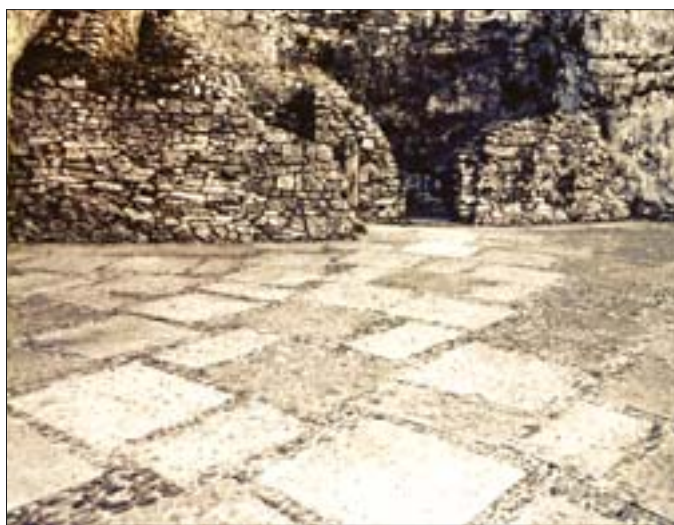
30. Ogrodzieniec. Ruiny zamku. Powierzchnia dziedzińca wykonana z dwóch wielkości specjalnie opracowanych płyt betonowych z szerokimi spoinami z niewielkich kamyków, jest tworem nowym, ale dobrze pasującym do otoczenia. W Ogrodzieniec przyjęto zasadę, że stara forma i materiał sygnalizuje ukształtowanie historyczne, nowa forma i materiał – nowe wyposażenie wprowadzone na potrzeby ruchu turystycznego, zaś stara forma z nowym materiałem – niezbyt pewne ukształtowanie historyczne (za A. Gruszecki). Fot. J. Salm.

30. Ogrodzieniec. Castle ruins. Courtyard surface built of two sizes of specially designed concrete slabs with wide joints made of pebbles - a new element well suited to the surrounding. The principle accepted in Ogrodzieniec maintains that old form and material indicate the historical configuration, new form and material – new outfitting necessary for tourist traffic, and old form together with new material – a rather uncertain historical configuration (after: A. Gruszecki). Photo: J. Salm.

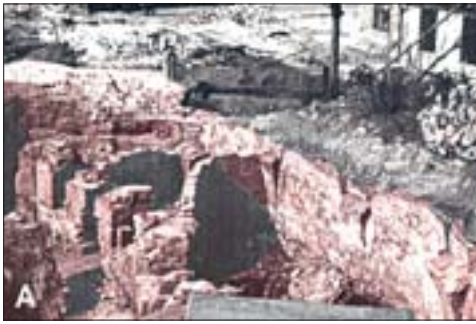
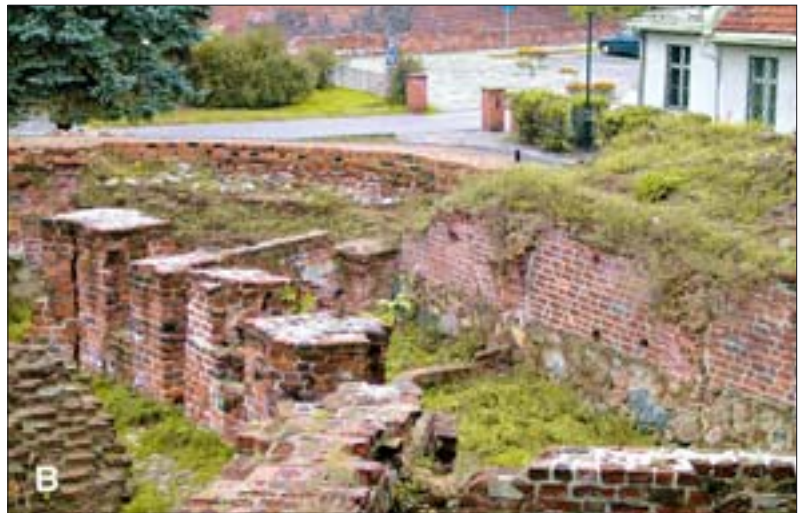
32. Toruń. Ruiny zamku krzyżackiego. A – malowniczy fragment murów przed zabezpieczeniem korony, 1964 r. Fot. J. Tajchman; B – ten sam fragment murów po pracach. Przykład usztywnienia korony mimo dążenia do jak najmniejszej ingerencji w substancję zabytkową. Po latach malowniczość obiektu poprawiła samorodna zieleń, 2003 r. Fot. E. Okoń.

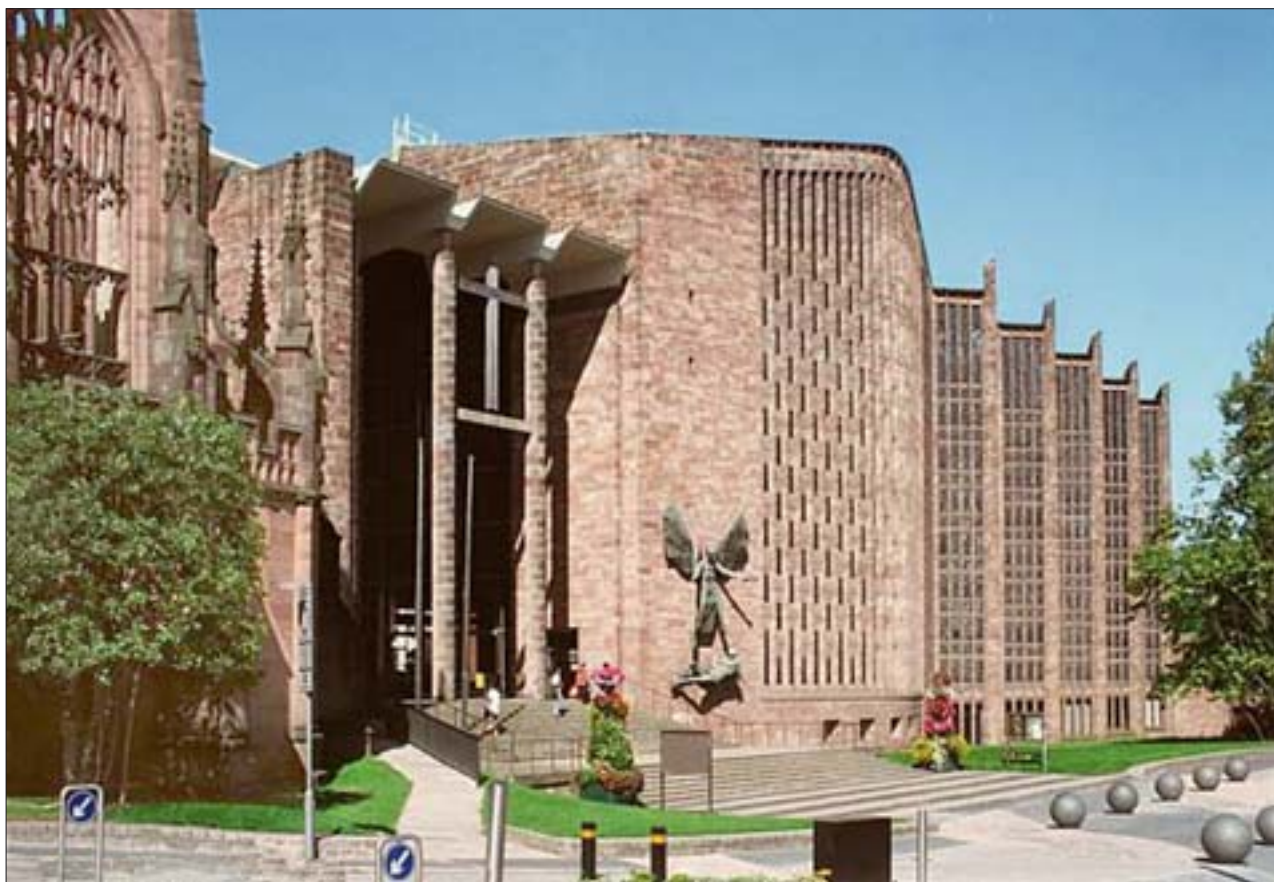
35. Coventry. Katedra. Zbliżenie prezentujące styk nowej części z ruinami. Fot. ze zbiorów IZK UMK.

35. Coventry. Cathedral. Close-up presenting the connection between the new part and the ruins. Photo from the collections of IZK UMK.

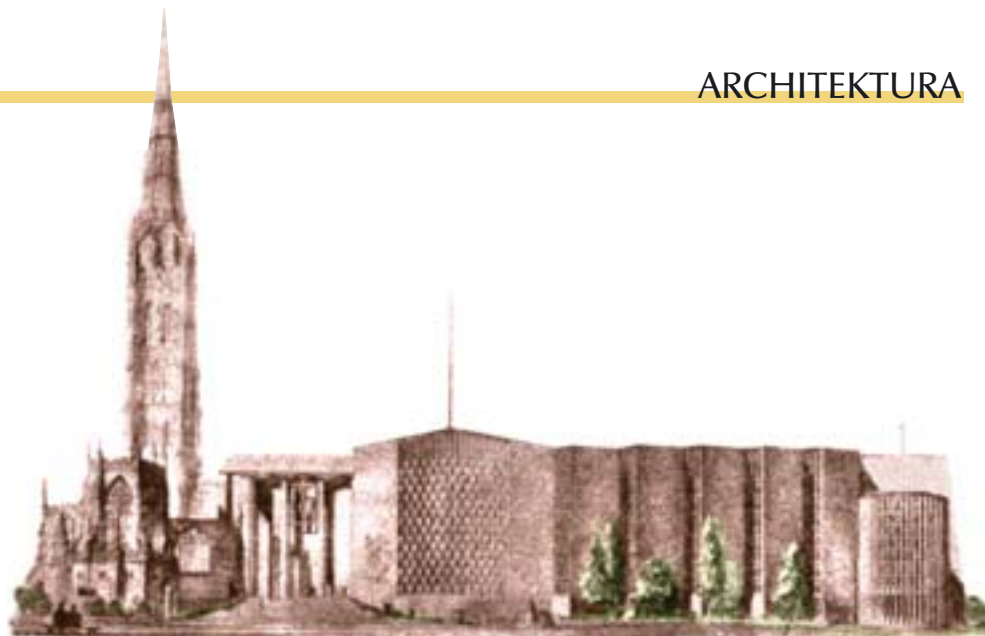
36. Coventry. Katedra. Dobudowana do ruiny nowoczesna świątynia tworzy z nią wspaniałą kompozycję, w której jedyną dominantą jest stara wieża. Na podst.: A. Gruszecki, *Konserwacja ruin w Anglii*, „Ochrona Zabytków” 1958, nr 3-4.

36. Coventry cathedral. Modern church added to the ruins creates a magnificent composition in which the sole dominant is an old tower. After: A. Gruszecki, *Konserwacja ruin w Anglii* (Conservation of historical monuments in England), „Ochrona Zabytkow” 1958, no. 3-4.
