**Problemy konserwacji rytowanej
posadzki gipsowej odkrytej w krypcie
I kościoła romańskiego w
podziemiach gotyckiej kolegiaty w
Wiślicy**

Ochrona Zabytków 18/2 (69), 35-48

1965

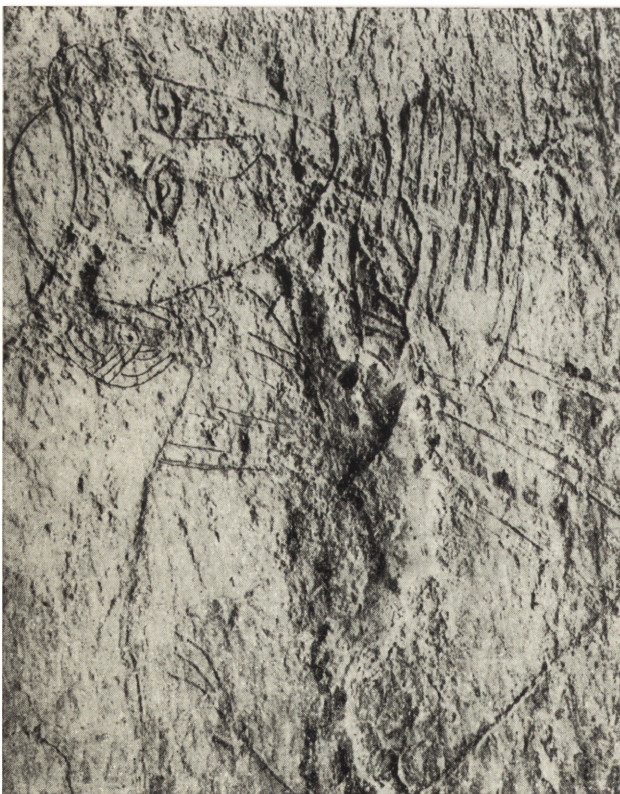
3. Rytowana posadzka gipsowa, pole zachodnie. Fragment północny bordiury z widocznym uszkodzeniem krawędzi naroża północno-zachodniego (fot. E. Buczek)

jest nierówna z widocznymi wgłębieniami i spękaniami. Stan zachowania części zachodniej (il. il. 2, 3) jest znacznie lepszy niż części wschodniej, gdzie stwierdza się daleko posunięty stan postępującego zniszczenia (il. il. 4, 5). Objawem tego zniszczenia jest chropowatość powierzchni o dużej porowatości i — co jest szczególnie niepokojące — mała jej zwięzłość. Masa posadzki ulega ścieraniu nawet przy pocieraniu jej palcem oraz rysowaniu paznokciem. Ponadto na wschodniej części posadzki występują bardzo liczne spękania, odpryski i wykruszenia. Część zachodnia posiada powierzchnię gładką o dużej zwięzłości i znacznie mniejszej liczbie spękań. Ubytki i zniszczenia na powierzchni wschodniej części posadzki widoczne są szczególnie wyraźnie na zdjęciach wykonanych w podczerwieni (il. 6).

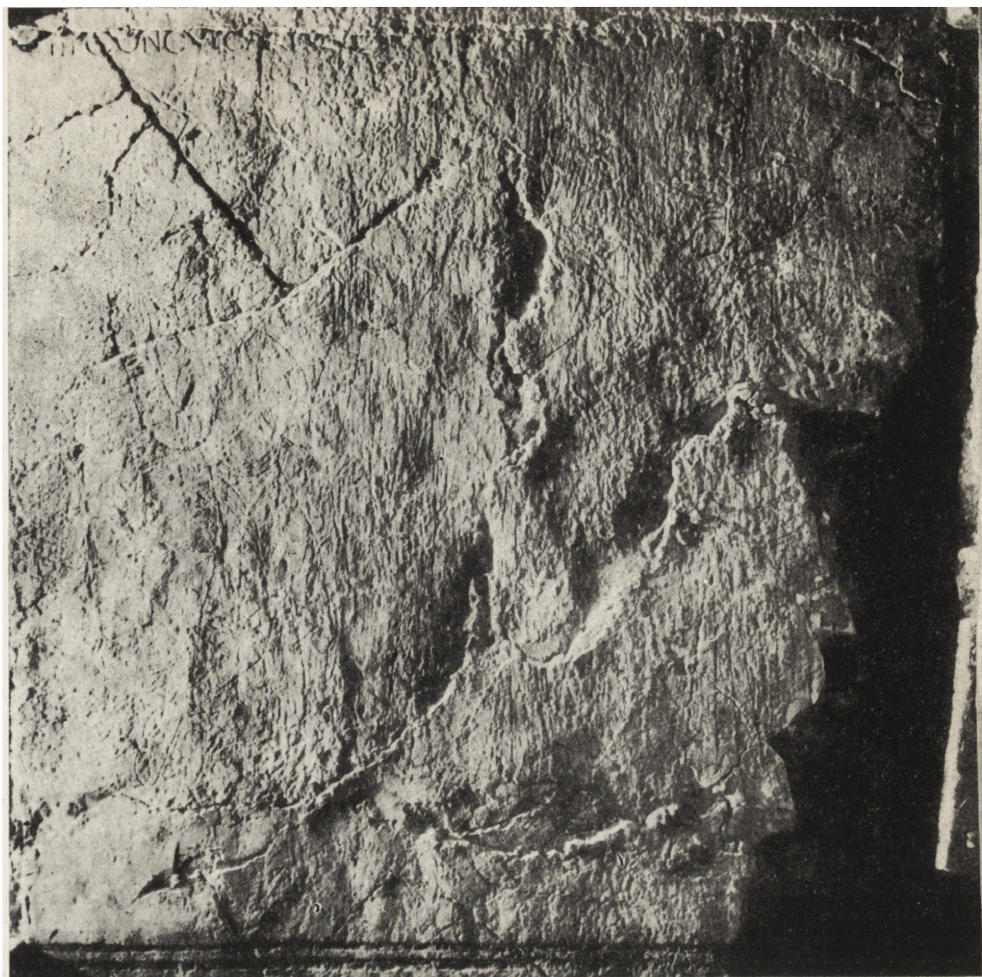
6. Rytowana posadzka gipsowa, pole wschodnie. Fragment z widocznym zniszczeniem powierzchni posadzki przy krawędzi południowej (fot. Instytut Kryminalistyki M. O.)

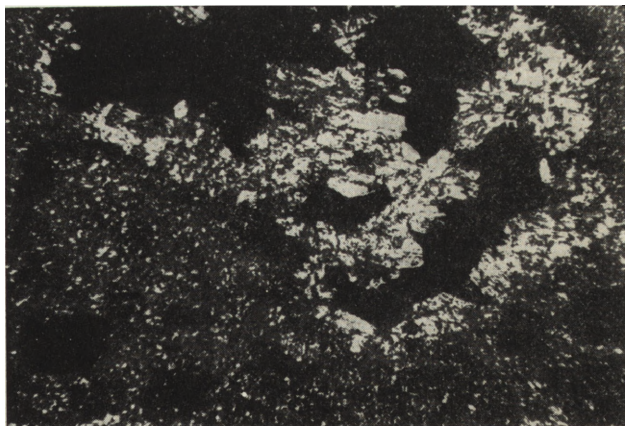
14. Puste przestrzenie po częściowo zniszczonych kryształach gipsu, widoczne otoczki. Światło przechodzące. Pow. 45 ×

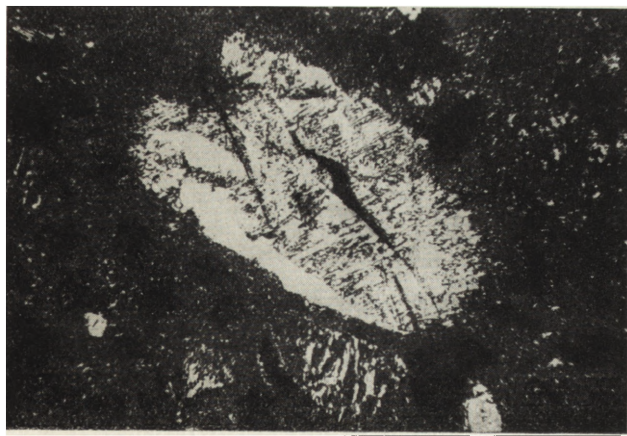
20. Płyta merowińska. Duży kryształ gipsu częściowo zniszczony. Światło przechodzące. Pow. 45 ×

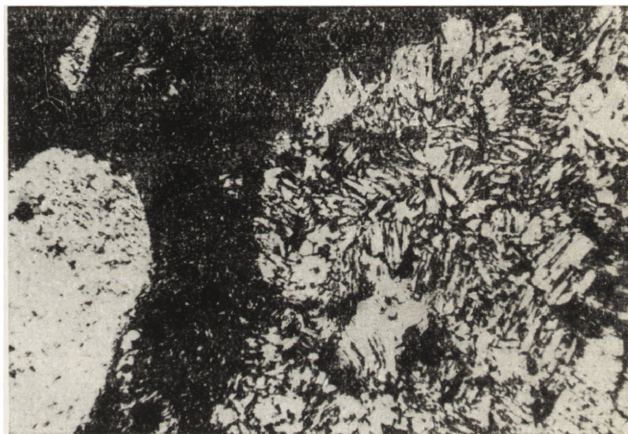
21. Płyta merowińska. Duży kryształ gipsu oraz skupienia igiełkowate i soczewkowate mniejszych kryształów gipsu. Światło przechodzące. Pow. 45 ×
