Zabytki Lublina w odbudowie i konserwacji

Ochrona Zabytków 7/3 (26), 212-220

ZABYTKI LUBLINA W ODBUDOWIE I KONSERWACJI

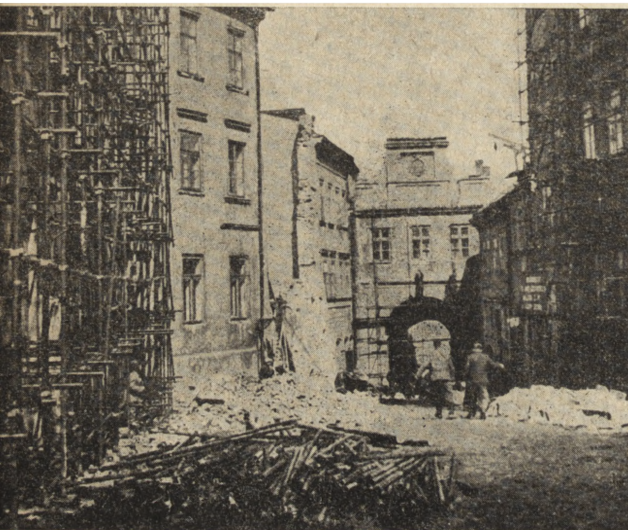
Ryc. 206. Brama Grodzka podczas konserwacji.

obronny charakter. Nakryta zwykłym dwuspadowym dachem przestała wówczas grać w sylwetce miasta swą charakterystyczną rolę. Obudowana w drugiej poł. XIX w., złała się z otaczającymi ją budynkami mieszkalnymi. W r. 1942 podczas likwidacji getta spalił się dach, a zawilgocone stropy pierwszego piętra przegniły całkowicie. Odbudowę obiektu rozpoczęto w roku 1945, nakryto cały budynek żelbetowym stropem skrzynkowym, wykonano żelbetową wieżbę dachową wraz z ołączeniem, dach pokryto dachówką marsylską. We wnętrzu na pierwszym piętrze budynku urządzono na całej długości bramy dużą salę, którą przeznaczono na pracownię rzeźbiarską Liceum Sztuk Plastycznych. W roku bieżącym uporządkowana zostanie elewacja zewnętrzna budynku przez uzupełnienie brakujących elementów dekoracyjnych i otynkowanie.

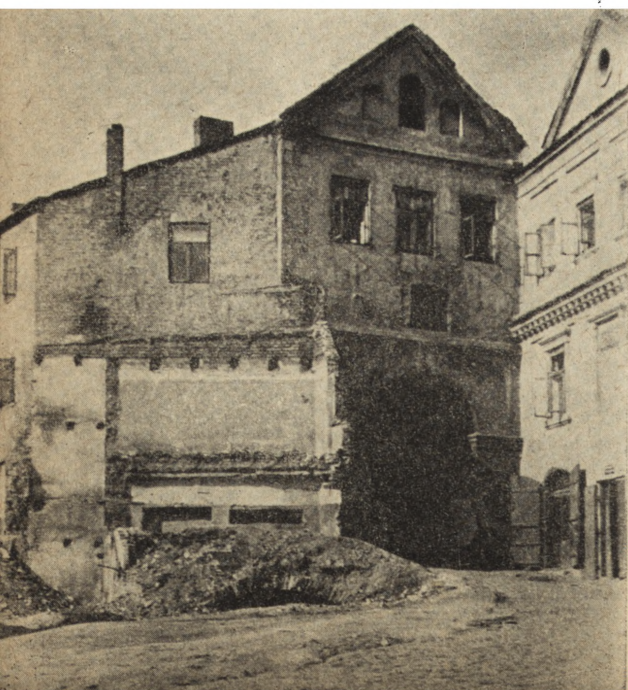
Ryc. 207. Brama Grodzka — widok od strony zamku.

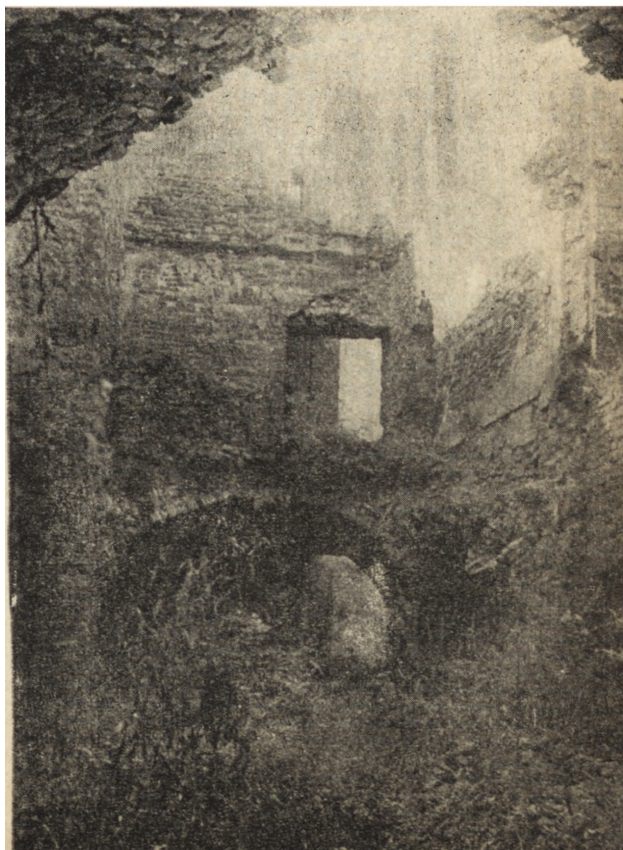
Ryc. 209. Wnętrze kamienicy Rynek nr 16 przed odbudową.

W r. 1948 przystąpiono również do odbudowy na cele mieszkalne wypalonych domów w Rynku nr 16 i 17. Mimo iż mury ich nie były zabezpieczone od r. 1939, ściany frontowe nie uległy zniszczeniu, jedynie wewnętrzne należało częściowo rozebrać. Przy odbudowie zachowano lica budynków bez zmiany, jedynie dachy otrzymały

W czasie robót murarskich w budynku Rynek 16 znaleziono fragmenty dolnych partii muru attykowego oraz profilowany węgar ościeża okiennego. W budynku Rynek 17 zachowano trójtraktowy charakterystyczny układ jego wnętrza, pomimo iż zabudowa otaczającego bloku była bardzo znaczna.

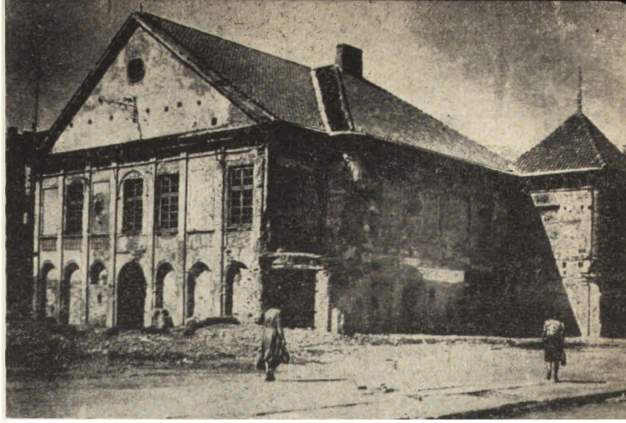
Ryc. 213 i 214. Pałac Czartoryskich przed i w czasie konserwacji.

Pałac Czartoryskich, pochodzący z końca XVII wieku, po rozbudowie zapewne na pocz. XVIII wieku otrzymał charakterystyczną dla dworu polskiego barokową bryłę z dwoma narożnymi alkierzami i frontowym ryzalitem mieszczącym klatkę schodową. Obudowany dookoła w drugiej poł. XIX w., zatracił swe zabytkowe założenie. Użytkowany na cele przemysłowe, dewastowany we wnętrzu niewiele zachował cech zabytkowych do czasu całkowitego wypalenia w lipcu 1944 roku. Po dokonaniu rozbiórki otaczającej go niezabytkowej obudowy, przystąpiono do uzupełnienia zniszczonych partii murów i budowy żelbetowych stropów I piętra (na parterze zachowały się sklepienia kolebkowe). Odbudowa prowadzona była aż do 1950 r., kiedy po wykończeniu wnętrza zaczęto go użytkować jako Dom Turystyczny P.T.T.K. W końcu roku 1953 otynkowano budynek z zewnątrz; obecnie pozostaje jedynie zrealizowanie projektu uporządkowania otoczenia.

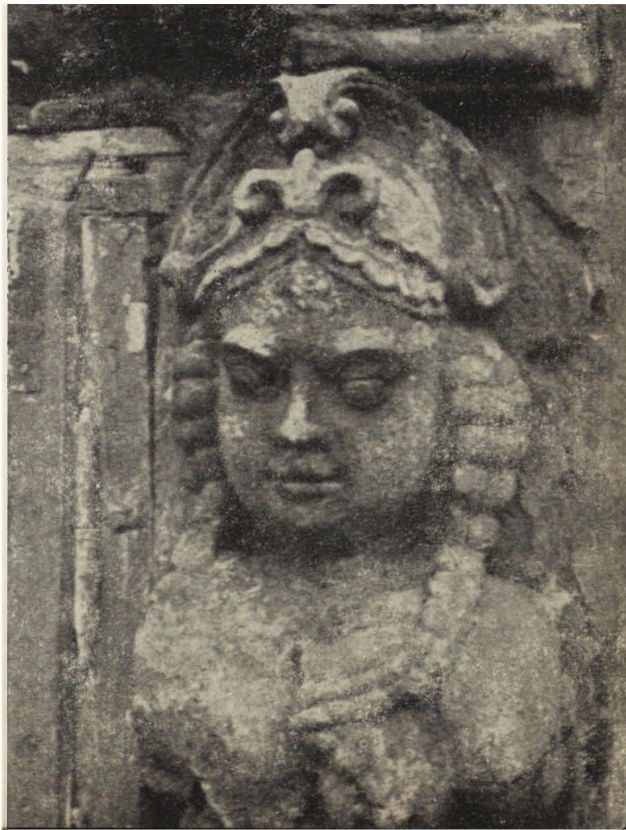
Ryc. 215. Fragment dekoracji I piętra kamienicy Sobieskich.

I tak kamienica Rynek 6 otrzyma urozmaicony grzebień attyki i bogatą dekorację sgraffitową. Kamienica Sobieskich o zaniedbanej od wielu lat elewacji poddana zostanie szczegółowej konserwacji. Uzupełniona będzie bogata dekoracja kamienna, zrekonstruowane brakujące części wystroju. Attyka, wzniesiona jednocześnie z trzecim piętrzem budynku w r. 1939, zostanie przebudowana i ozdobiona sgraffitem. Skromny portal wejściowy uporządkuje zaniedbany parter budynku. Sąsiadujący z kamienicą Sobieskich budynek Nr 11

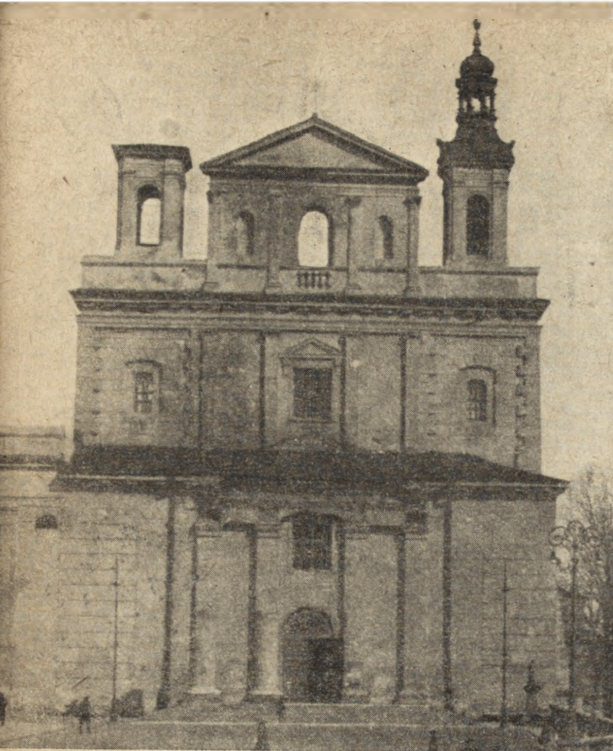
Ryc. 216. Katedra. Stan przed konserwacją.

Do najciekawszych robót prowadzonych przy odbudowie obiektów sakralnych należą niewątpliwie prace wykonane w katedrze lubelskiej. Kościół ten budowany był przez jezuitów w latach 1586—1596. Ten wczesno-barokowy budynek uległ przebudowie dokonanej przez Antoniego Corazziego około 1820 r. Kościół otrzymał wówczas płaską klasycystyczną fasadę i ośmiokolumnowy portyk. Podczas działań wojennych 1939 r. zostaje spalony dach i hełm jednej z wież, nadto ulega rozbiciu portyk i sklepienie zakrystii zwanej akustyczną. Roboty rozpoczęto od odbudowy dachu, przywracając mu pierwotne nachylenie połaci. Po odbiciu tynków z fasady frontowej okazało się, że górna jej kondygnacja zachowała pierwotne podziały i dekorację. Postanowiono je przetrwać, zachowując z klasycystycznej prze-

budowy fasady jedynie ośmiokolumnowy, zrekonstruowany portyk. Dużo pracy pochłonęło sporządzenie dokumentacji technicznej dla odbudowy sklepienia akustycznej zakrystii. Zaprojektowano — ze względu na stan murów — lekkie sklepienie żelbetowe z okładziną ceglana od wnętrza. Zamierzony efekt akustyczny został osiągnięty.

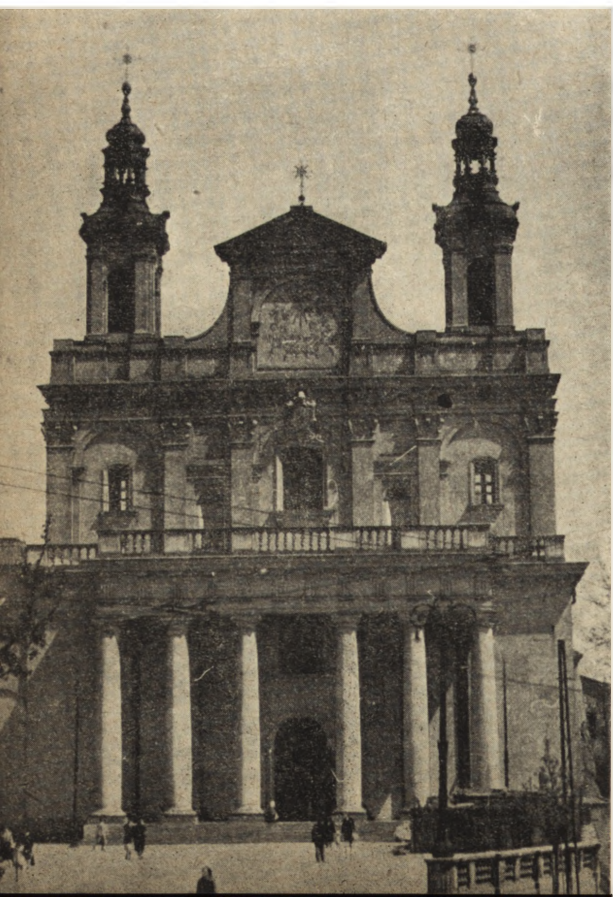
Ryc. 217. Katedra. Stan z r. 1954.

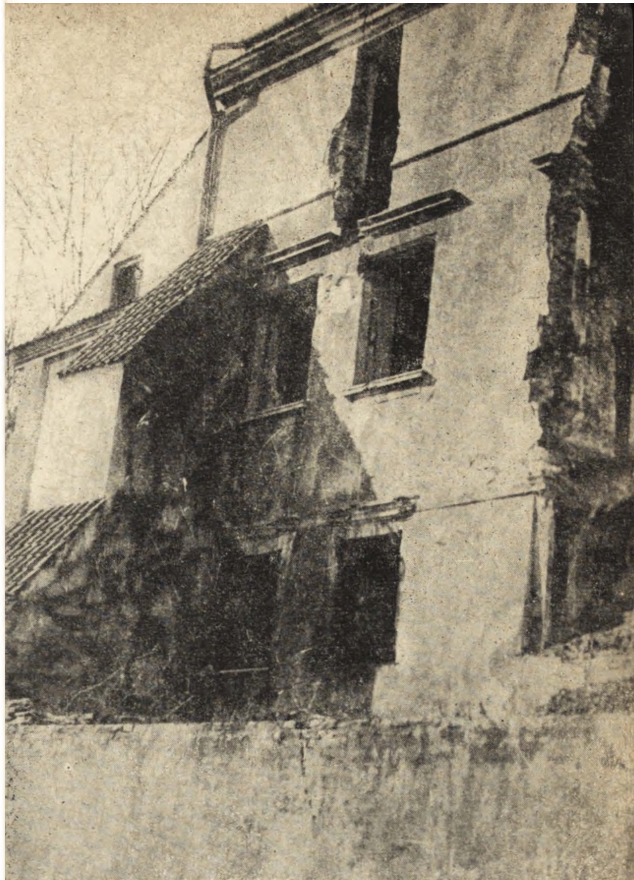
Ryc. 218. Dawny klasztor misjonarzy.
Stan z 1945 r.

Do trudniejszych robót budowlanych należała odbudowa części zniszczonych bombą budynków pomisjonarskich przy ul. Buczka 6. Zlasowane mury kamienne rozpadały się w czasie odbudowy, stwarzając wiele kłopotów wykonawcom (ryc. 218 i 219).

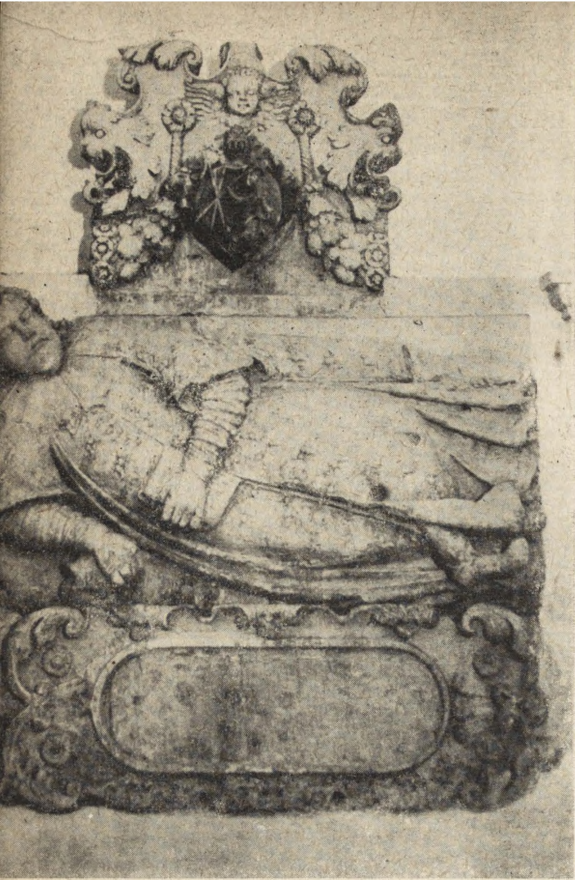
Ryc. 220. Pomnik Piotra Firleja w kościele dominikanów.

Cykl 6-ciu obrazów z połowy XVII wieku z Drzewem Krzyża Św. został poddany pracom zabezpieczającym. Na jednym z płócien odczyszczono dość wiernie malowaną panoramę miasta Lublina widzianą od wschodu. Poddano również robotom konserwatorskim jeden z pomników Firlejów znajdujących się w kościele a mianowicie Piotra Firleja zmarłego w 1619 roku (ryc. 220). Pomnik z piaskowca pińczowskiego pokryty został przed stu laty czarną farbą olejną, którą usunięto częściowo mechanicznie, częściowo stosowaniem okładów sody kaustycznej.

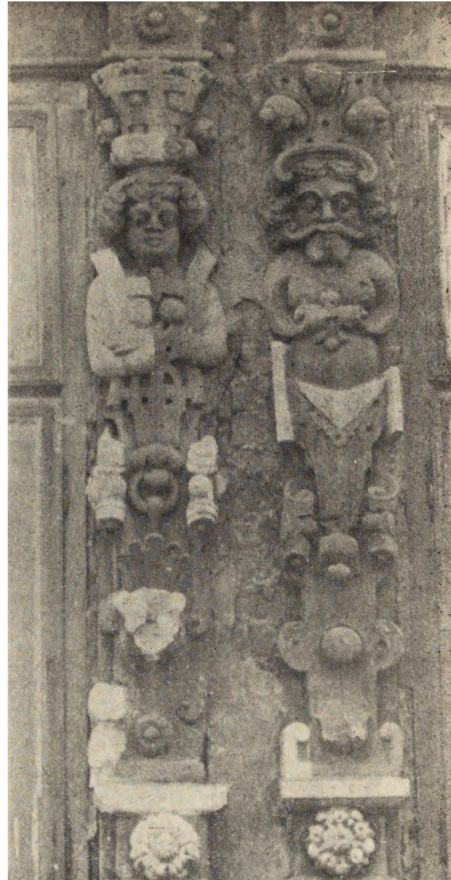
Ryc. 221. Kamienica Sobieskich — fragment uzupełnionej dekoracji II p.

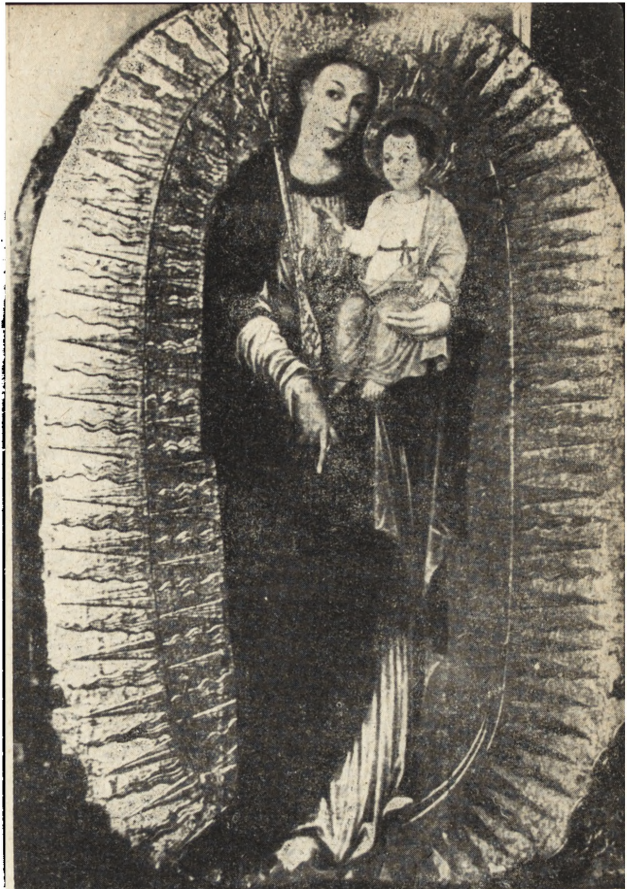
Ryc. 222. Obraz Madonny z XVI w. w kościele bernardynek po konserwacji.

Zabiegom konserwatorskim poddany został obraz Madonny z Dzieciątkiem z XVI wieku, znajdujący się w kościele pw. Św. Piotra (bernardynek) w Lublinie. Z obrazu zdjęto późniejsze przemalowania, odsłaniając partie złocone i srebrzone wyciskanej w tle mandorli oraz delikatny modelunek i żywy koloryst szat (ryc. 222).
