Dokumenty Biura Odbudowy Stolicy jako podstawowe źródło wiedzy na temat architektury, konstrukcji i wyposażenia niezachowanych kamienic warszawskich projektu Henryka Stifelmana i Stanisława Weissa oraz Wacława Heppena i Józefa Napoleona Czerwińskiego

Piotr Kilanowski

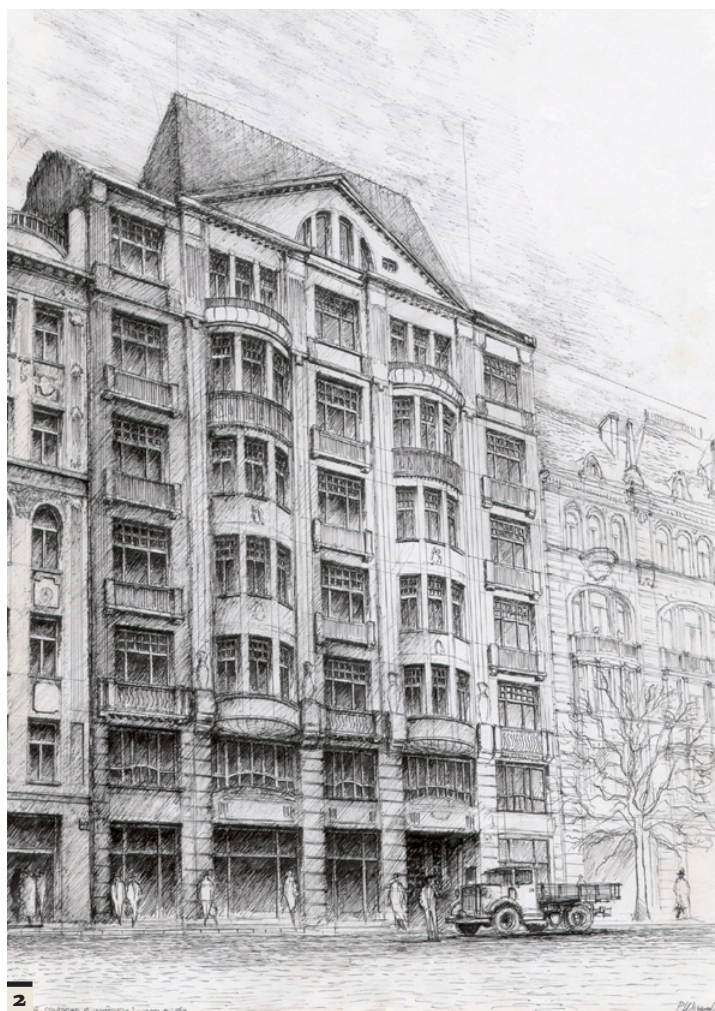
2. Kamienica czynszowa Al. Jerozolimskie 49 (d. 43) projektu Wacława Heppena i Józefa Napoleona Czerwińskiego z 1913 r. Rys. P. Kilanowski

2. Tenement house at Al. Jerozolimskie 49 (previously: 43) designed by Wacław Heppen and Józef Napoleon Czerwiński of 1913. Drawing by P. Kilanowski

Warto przy tym wspomnieć, iż realizacja w Warszawie od około 1905 do 1914 roku dużych nowoczesnych kamienic najczęściej była wynikiem działalności projektowej grupy młodych architektów, zazwyczaj absolwentów zagranicznych uczelni technicznych, dobrze wykształconych i doskonale przygotowanych do zmieniających się realiów projektowo-inwestycyjnych¹¹. Do najbardziej aktywnych młodych architektów i budowniczych odpowiedzialnych za projekty powstającej wówczas w Warszawie zabudowy czynszowej należeli Henryk Stifelman (w duecie ze Stanisławem Weissem), Waclaw Heppen (w duecie z Józefem Napoleonem Czerwińskim), Edward Zachariasz Eber, Julian Nagórski, Ludwik Panczakiewicz, Marian Kontkiewicz, Artur Gurney, Leon Wolski, Juliusz Dzierżanowski, a także pochodzący z Łodzi Dawid Landé¹² (il. 2).

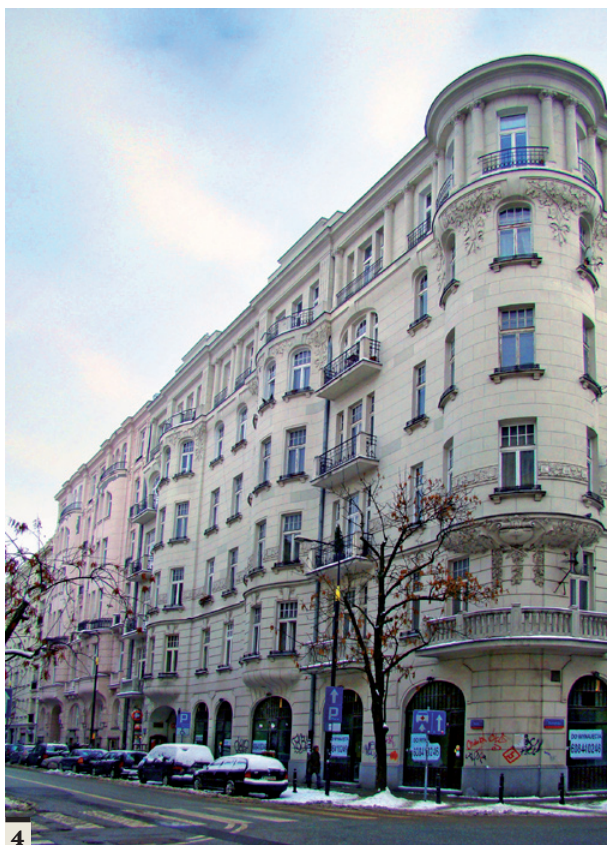
4

4. Domy czynszowe przy ul. Hożej 41 i Hożej 39 autorstwa Wacława Heppena i Józefa Napoleona Czerwińskiego. Fot. P. Kilanowski

4. Tenement houses at Hoża 41 and Hoża 39 designed by Wacław Heppen and Józef Napoleon Czerwiński. Photo by P. Kilanowski

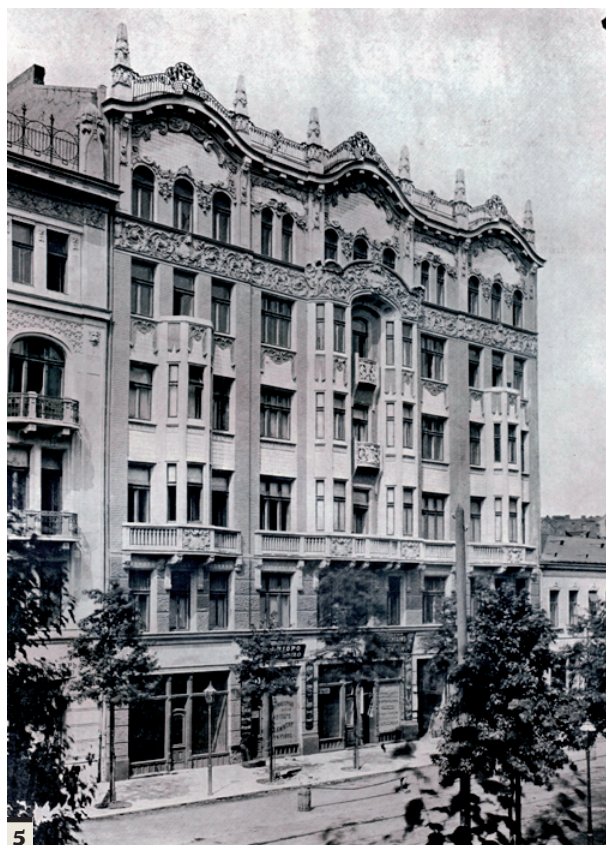
5

5. Ilustracja uzupełniająca publikację kamienicy Marszałkowska 81A na łamach czasopisma „Architekt” w 1906 r. Źródło: „Architekt” 1906, nr 7, tabl. XLIX

5. Illustration supplementing the publication of the tenement house at Marszałkowska 81A in the journal “Architekt” in 1906. Source: “Architekt” 1906, no. 7, table XLIX

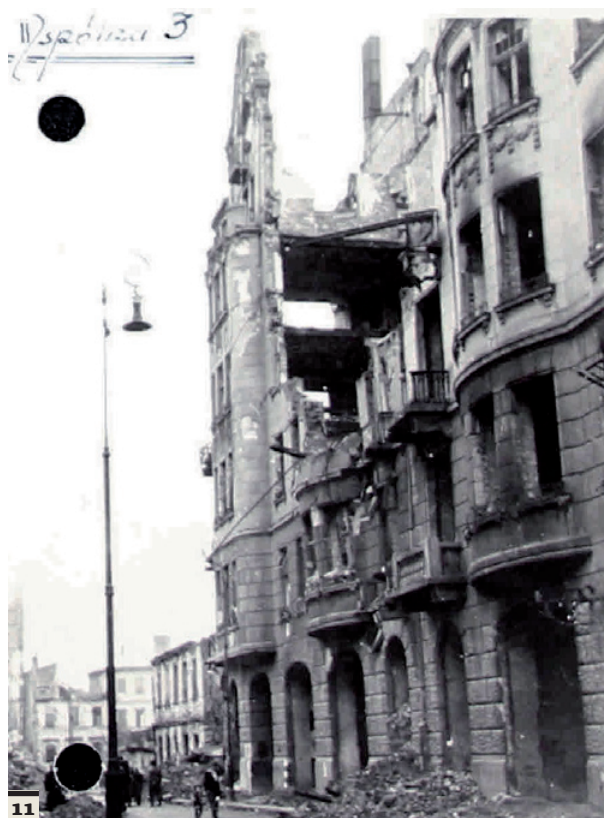
10. Pomiary zachowanych fragmentów kamienicy Wspólna 3 sporządzone w sierpniu 1945 r. przez Państwowe Przedsiębiorstwo Budowlane. Źródło: APW, Archiwum Biura Odbudowy Stolicy, sygn. 5135, s. 13

10. Measurements of preserved parts of the tenement house at Wspólna 3, taken in August 1945 by the State Construction Company. Source: APW, Archives of the Capital City Reconstruction Office, file no. 5135, p. 13

wyszczególniono kształty i profile wykuszy, grubości ścian, wysokości kondygnacji, a także część wymiarów wewnętrznych (il. 10). Załączone do korespondencji fotografie umożliwiają rozpoznanie niektórych elementów architektury kamienicy, takich jak dekoracje sztukatorskie elewacji frontowej, sposób wykończenia elewacji, balustrady balkonowe, parapety, wykroje otworów, a także podziały zachowanej stolarki okiennej³⁶ (il. 11).

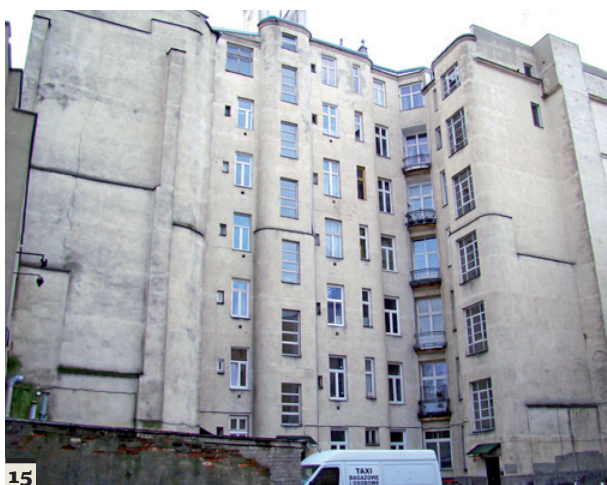
15

15. Zachowane współcześnie relikty zachodniego fragmentu kamienicy Wilcza 29. Fot. P. Kilanowski

15. Preserved relics of the western part of the tenement at Wilcza 29. Photo by P. Kilanowski

W archiwum Biura Odbudowy Stolicy znajdują się również materiały dotyczące kamienic częściowo nie zachowanych lub bardzo poważnie przekształconych, co wpłynęło na zniszczenie pierwotnych podziałów i architektury. W sytuacji takiej po 1945 roku znajdowały się między innymi kamienice przy Wilczej 29 projektu Henryka Stifelmana i Stanisława Weissa, a także Waliców 14 projektu Wacława Hепенa i Józefa Napoleona Czerwińskiego. W przypadku Wilczej 29 do czasów współczesnych zachowały się fragmenty oficyny tylnej, oficyna boczna zachodnia i zachodni fragment wewnętrznego traktu budynku frontowego (il. 15). W obszernej korespondencji

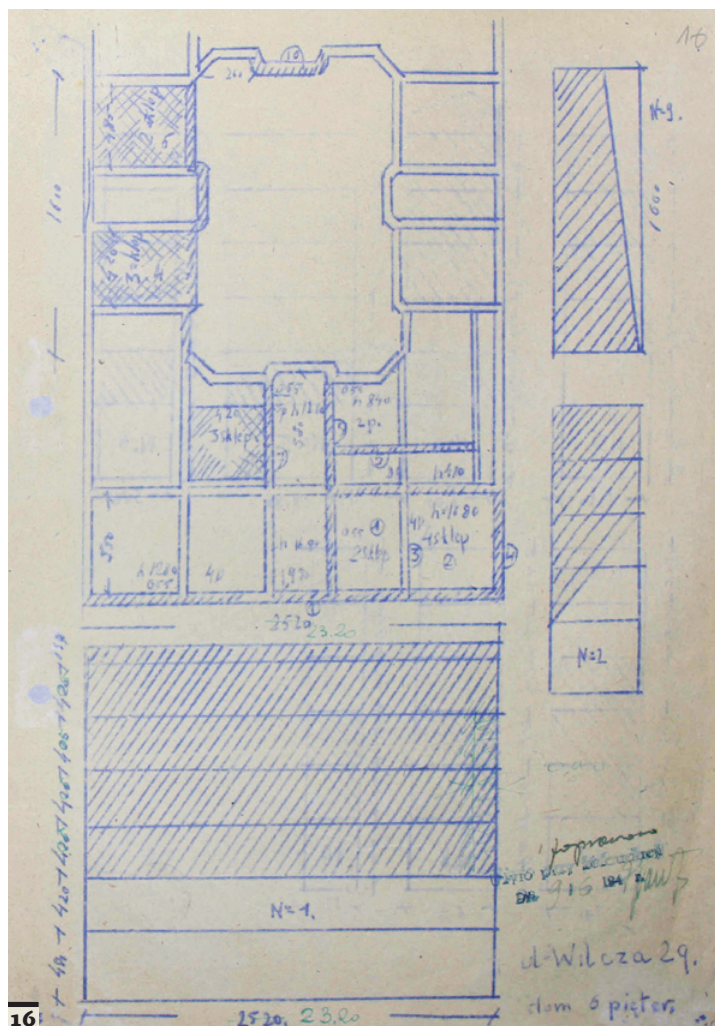
16. Sporządzony w lipcu 1945 r. schemat rzutu kamienicy z wykazaniem zachowanych ścian i pomiarem wysokości kondygnacji. Źródło: APW, Archiwum Biura Odbudowy Stolicy, sygn. 5069, s. 16

16. Scheme of the projection of a tenement house, prepared in July 1945, showing preserved walls and containing the measurements of floor heights. Source: APW, Archives of the Capital City Reconstruction Office, file no. 5069, p. 16

stan faktyczny: 1) budynek nie posiadał dachu, dzięki czemu ściany i stropy górnych kondygnacji przez dłuższy czas zamakały, przez co trwałość ich konstrukcyjna znacznie zmniejszyła się; 2) żelazne belki stropu kleinowskiego spadły jednocześnie ze stropami do parteru wykazując brak ankrowania belek; 3) pozostałe ściany szczytowe i części ściany kominowej w górnych częściach są znacznie zarysowane, powychyłane i grożą dalszym zawaleniem się; 4) na pozostałych murach zwisa znaczna ilość oderwanych fragmentów budynku; 5) budynek frontowy od strony podwórza posiada znaczną wyrwę od góry, górne kondygnacje są znacznie uszkodzone. W związku z powyższym zarządza się: (...); usunąć wszystkie zagrażające fragmenty ścian i stropów budynku frontowego; (...); zlecić SPB rozbiórkę górnych kondygnacji budynku frontowego do 4-go piętra włącznie; zlecić SPB rozbiórkę górnych kondygnacji lewej oficyny do 4-go piętra włącznie; (...)³⁹. Do korespondencji dołączono ponadto schematyczny rysunek rzutu kondygnacji z określeniem układu głównych ścian, podstawowych wymiarów i wysokości kondygnacji (il. 16). Cennych informacji

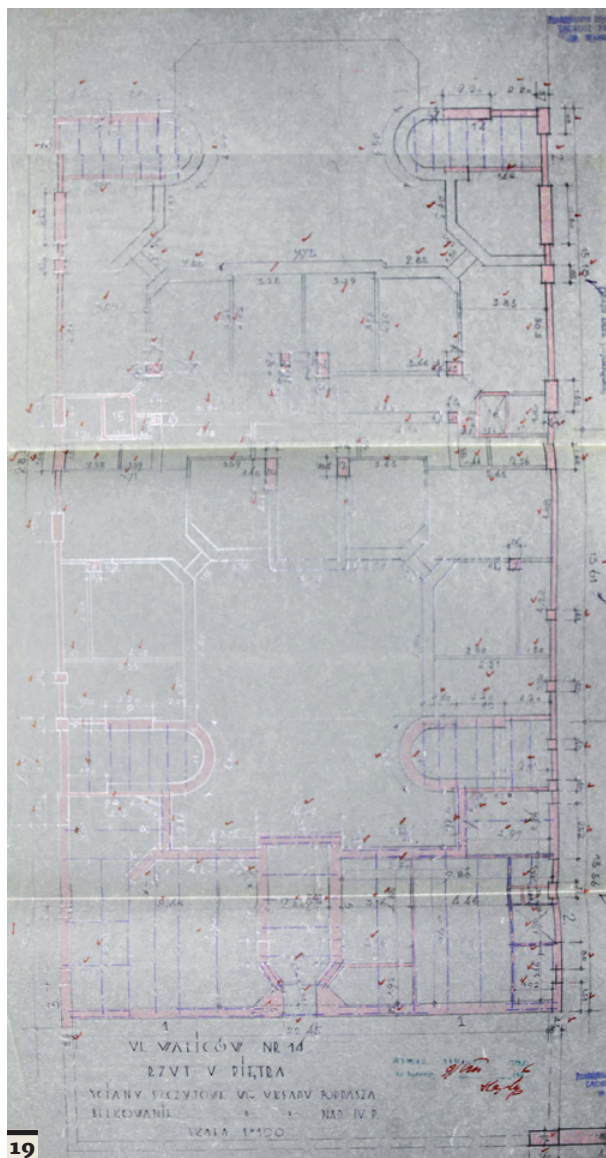
19

19. Sporządzona w lipcu 1946 r. inwentaryzacja zachowanego fragmentu 5. piętra kamienicy Waliców 14. Źródło: APW, Archiwum Biura Odbudowy Stolicy, sygn. 5008, s. 25

19. Survey of the preserved part of the 5th floor of the tenement house at Waliców 14, drawn up in July 1946. Source: APW, Archives of the Capital City Reconstruction Office, file no. 5008, p. 25

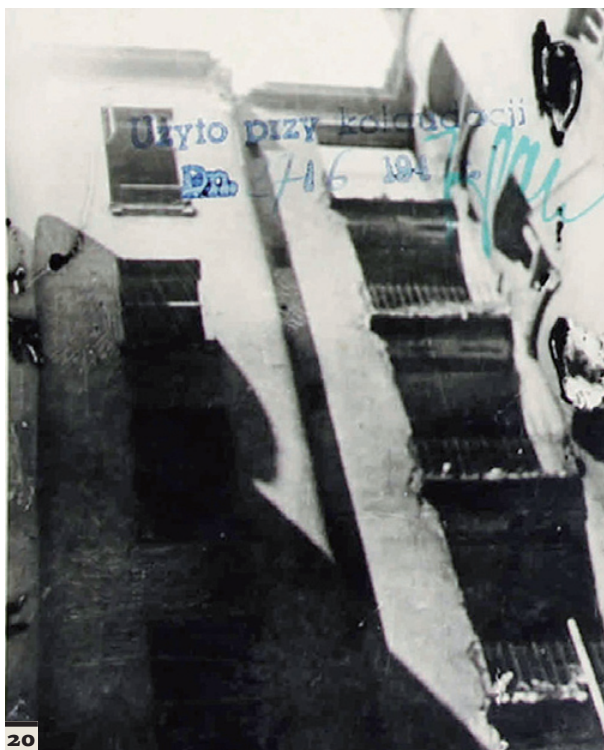
20

20. Wykonana w lipcu 1946 r. fotografia fragmentu elewacji podwórzowej domu frontowego kamienicy Waliców 14 z widocznymi klatkami schodowymi – główną frontową oraz północną służbową. Źródło: APW, Archiwum Biura Odbudowy Stolicy, sygn. 5008, s. 38

20. Photo of a part of the back elevation of the front house of the tenement at Waliców 14, taken in July 1946, visible staircases – the main, front staircase and the northern one, for servants. Source: APW, Archives of the Capital City Reconstruction Office, file no. 5008, p. 38

wraz z niektórymi elementami architektury, takimi jak balustrady i kształt głównej klatki schodowej (il. 20). Pozostałości budynku frontowego rozebrano w kolejnych latach, usuwając również tynki zewnętrzne w zachowanym fragmencie kamienicy⁴¹.
