## PODOMINIKAŃSKI ZESPÓŁ KLASZTORNO-KOŚCIELNY W SEJNACH — DZIEJE ZABYTKU I JEGO KONSERWACJI

### **The Post-Dominican Monastic-church Complex in Sejny — Its History and Conservation**

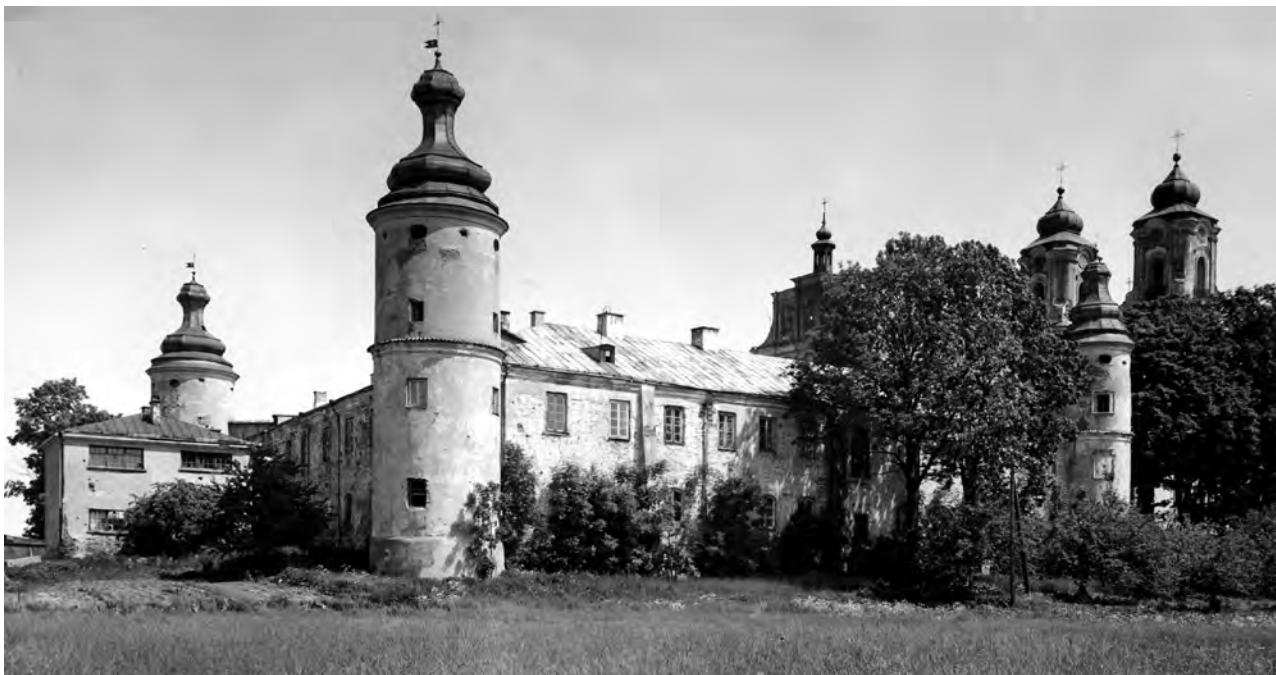
1. Sejny. Widok ogólny poddominikańskiego zespołu kościelno-klasztornego od strony południowo-zachodniej. Stan z 1972 r. Fot. L. Sempoliński, Ośrodek Dokumentacji Zabytków, neg. nr 110046

Budynek klasztoru z lat 1619–1706 wzniesiono jako murowany na planie czworoboku z wewnętrznym dziedzińcem, tj. wirydarzem, pośrodku, dwukondygnacyjny, o czterech basztach trzykondygnacyjnych, cylindrycznych, zwieńczonych hełmami wielobocznymi. Cały kompleks kościelno-klasztorny stanowił architektoniczną całość, ze wspólną osią symetrii, wewnętrznym przejściem ze świątyni do korytarzy klasztornych. Z uwagi na położenie poza ówczesnym miastem, które nie było obwałowane, klasztor wyposażono w baszty obronne. Naturalną zaporą przed ewentualnym atakiem stanowiły też od strony zamiejskiej, tj. północy, zachodu i południa, liczne wówczas ciek i zbiorniki wodne, z których do dziś pozostał bieg rzeczki Marychy i zamulony kilkuhektarowy staw przyklasztorny. Jedyną wzmianką w historii zespołu o obronie klasztoru jest legenda o ocaleniu przez „wojska niebiańskie” przed napadem Moskali podczas potopu szwedzkiego<sup>13</sup>. Kościół i klasztor w 1655 r.

Bryła klasztoru dominikanów bez większych zmian w zewnętrznym kształcie przetrwała do dzisiejszych czasów, natomiast kościół gruntownie przebudowano, przeorientowano lokując prezbiterium od zachodu, przedłużono o dwa przęsła wewnątrz, na miejscu dawnego prezbiterium wzniesiono w wielkiej skali fasadę dwuwieżową. „Róża z Platerów Strutyńska starościna sejneńska w r. 1760 przedłużyła kościół o dwa okna z każdej strony, i wzniosła dwie piękne wieże”<sup>15</sup>. Wnętrzu świątyni nadano jednolity, rokokowy charakter w wystroju dziewięciu ołtarzy i prospektu organowego.

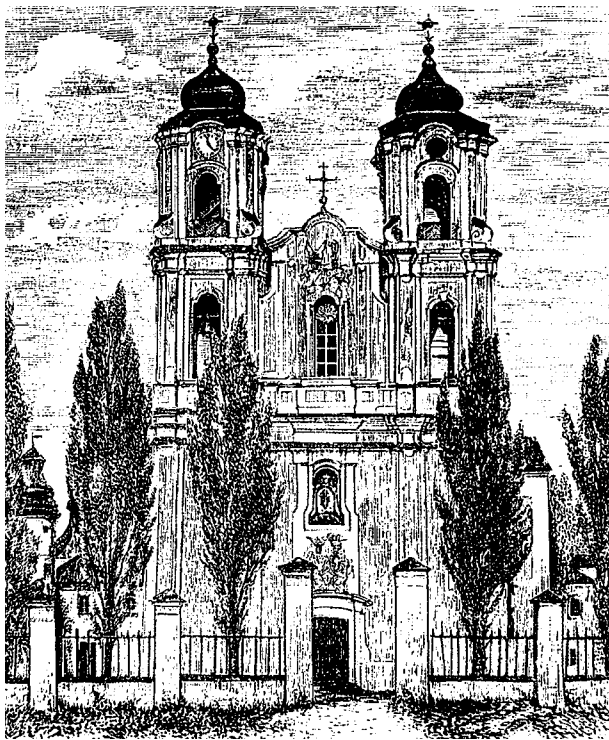
2. Fasada kościoła katedralnego w Sejnach wg ilustracji Wojciecha Gersona w: „Kłosy” 1868

Przypatrzmy się bliżej fasadzie bazyliki sejneńskiej. Wyniosłe dominanty wież o wysokości wraz z hełmami 37 m rzeźbiarsko opracowanej elewacji frontowej świątyni widoczne są już z daleka, zamykając południowo-wschodni narożnik największego placu Sejn — placu św. Agaty. Pomimo swojego typowo wertykalnego charakteru, fasada jest jednokondygnacyjna, przy zachowaniu trójosiowości wyznaczonej przeprutymi otworami okiennymi oraz ścisłej symetrii kompozycji. Jediną kondygnację z otworami w środkowej, podłużnej partii elewacji frontowej, artykułują w całej jej szerokości trzy okna w formie wydłużonych stojących prostokątów zamkniętych od góry łukami nadwieszonymi. Z kolei w układzie pionowym środkową, międzywieżową, szerszą część fasady wyznacza oś z wej-

ściem głównym w przyziemiu o drzwiach zamkniętych od góry łukiem odcinkowym i obramowanych portalem, ponad gzymsem którego wypukła płycina sfazowana u góry w jednej trzeciej wysokości. Ponad płycina, z herbami fundatorów obiektu i insygniami papieskimi, obejmujący cały masyw wieżowy szeroki pas wydatnego belkowania, wyłamanego ponad pseudogłowicami tokańskich pilastrów. Na osi głównej powyżej wysokie okno szczytu, ponad którym oddany w sztukaterii relief z dekoracyjnymi herbami fundatorów przebudowy kościoła. Szczyt zamknięty został półkoliście, a po bokach zwieńczenia z krzyżem — odcinkami prostymi wykrojonymi wklęsłymi wycinkami ćwierćkoli.

Niższą część szczytowej fasady flankują w jej skrajach wspomniane dwie wieże o silnie uplastycznionych elewacjach. Rzeźbiarsko–światłocieniowy efekt artysta uzyskał przez sfazowanie ich naroży nadając im przekrój oktagonalny, narożniki zaś ujął w zwielokrotnione pilastry flankujące; w obu kondygnacjach wież wysokie okna o nadwieszonych łukach.

Pilastry przyziemia i pierwszej kondygnacji wież wsparte są na cokołach, w drugiej zaś kondygnacji wież — na mięsistych spływach wolutowych. Wieże zwieńczone, w partii belkowania pilastrów, półkolami, w których polach umieszczono tarcze zegarowe. Przykrycie wież stanowią blaszane hełmy — z podstaw daszków namiotowych wyrastają hełmy cebulaste zwieńczone połączonymi nodusami kul, ponad którymi górują krzyże łacińskie.

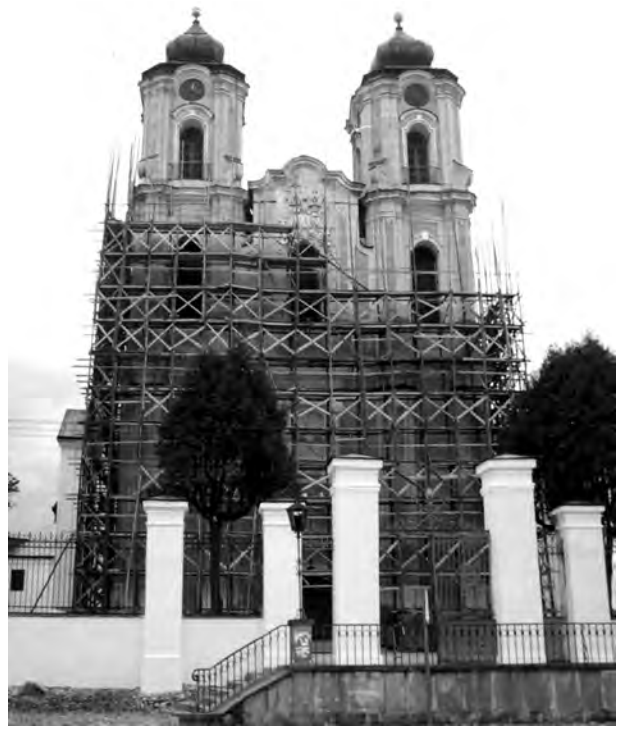
3. Fasada bazyliki w Sejnach. Stan w trakcie prac remontowych z 1997 r. Fot. A. J. Koseski

Karkołomną pracę wykonali murarze i tynkarze pracujący na rusztowaniach obu wież fasady. W 1997 r. przeprowadzono odkucie starych tynków elewacji wież, położono nowe tynki szlachetne oraz pomalowano je farbami do elewacji ALCRO-BECKERS. Żmudne roboty elewacyjne na wieżach prowadzono nieprzerwanie po 10 godzin dziennie. Prace odznaczały się dużym stopniem skomplikowania z powodu bogatego detalu gzymsów i znacznej wysokości podestów rusztowań.
