# Leszek Dąbrowski

## Rekonstrukcja świątyni Hatszepsut w Deir-el Bahari

Ochrona Zabytków 17/2 (65), 39-49

## REKONSTRUKCJA ŚWIĄTYNI HATSZEPSUT W DEIR EL BAHARI

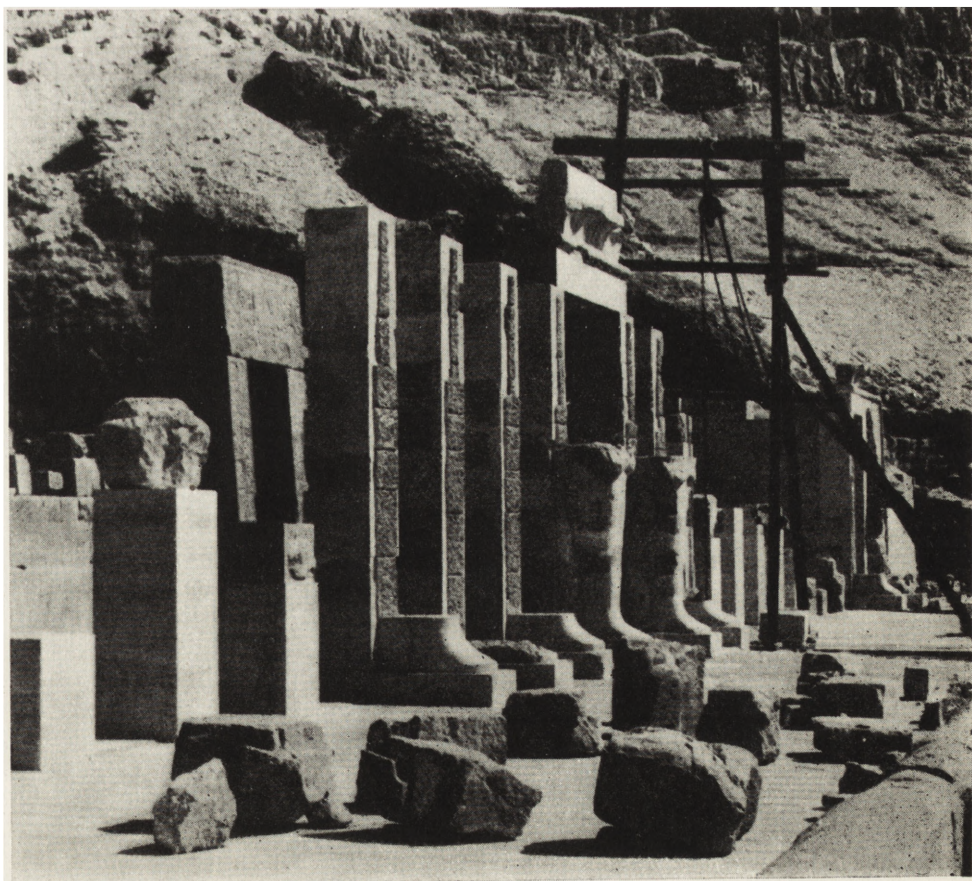
2. Deir el Bahari. Świątynia Hatszepsut. Stan rekonstrukcji frontowego portyku trzeciego tarasu w końcu sezonu 1962/63

Prace nad odbudową frontowych filarów portyku zostały już rozpoczęte<sup>6</sup>. Do rozpoczętej rekonstrukcji użyto, jak dotąd, ponad 16 dużych bloków oryginalnych oraz 26 nowo wykutych. Reszta zostanie wmontowana w ciągu najbliższego czasu według szczegółowych rysunków, opracowanych oddzielnie dla każdego filaru. Inne bloki, pochodzące z różnych części budowli, które leżą na terenie całej świątyni w liczbie ponad 10.000, będą przedmiotem dalszego opracowania, celem przygotowania możliwie pełnej rekonstrukcji świątyni.

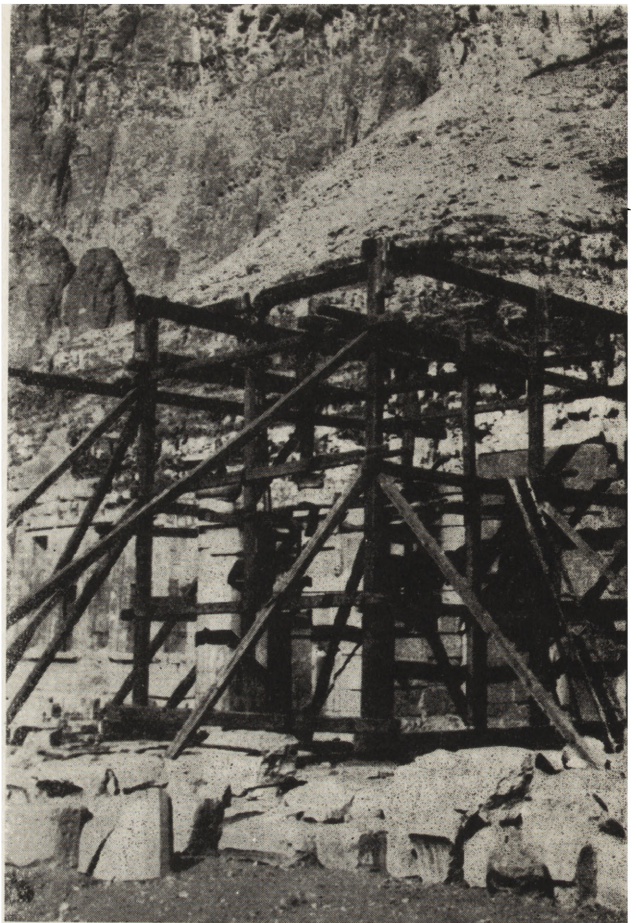
3. Deir el Bahari. Świątynia Hatszepsut. Portyk Ptolemejski na trzecim tarasie podczas rekonstrukcji w sezonie 1962/63

W ciągu pierwszych dwóch sezonów, 1961—62 i 1962—63, pracowano również w głębi trzeciego tarasu świątyni Hatszepsut, tam gdzie przylega ona do skalnej ściany stumetrowej wysokości. Znajduje się tu duży dziedziniec o szerokości 37 m i głębokości 25 m. Otoczony jest murami, pokrytymi płaskorzeźbą. W zachodniej ścianie, naprzeciw wejścia 18 nisz z posągami królowej, a pośrodku, na osi wejściowej, niewielkie sanktuarium Amona, wykute już w skale, do którego prowadzi granitowy portal. W bocznych wreszcie ścianach wąskie wejścia do kaplic królewskich. Dziedziniec jest zrujnowany. Jedynie 8-kolumnowy portyk, ustawiony przed wejściem do sanktuarium, zachował swą formę architektoniczną. Powstał on już znacznie później, po zrujnowaniu świątyni, w okresie ptolemejskim (332—30 pne.), toteż odbiega od otoczenia (il. 3).

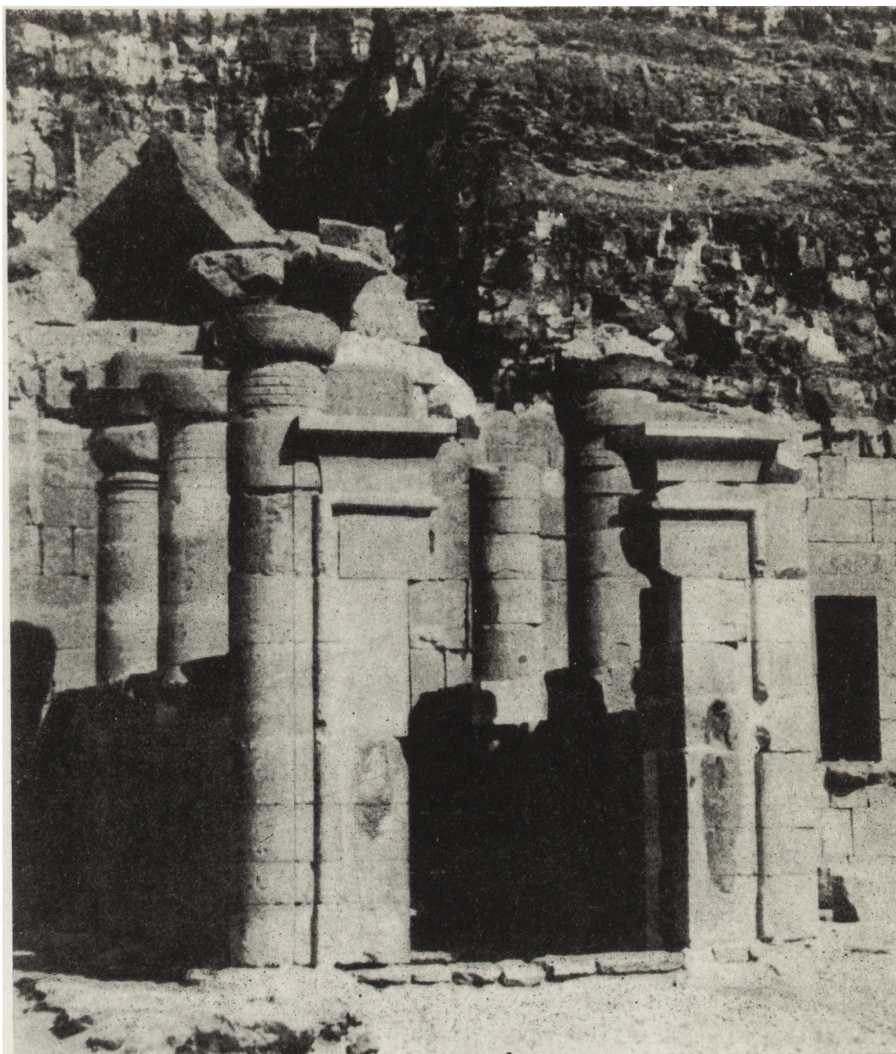
4. Deir el Bahari. Świątynia Hatszepsut. Portyk Ptolemejski na trzecim tarasie po rekonstrukcji w sezonie 1962/63

W najbliższym sezonie podjęta zostanie próba teoretycznej rekonstrukcji sali, a w przyszłości niewątpliwie częściowa przynajmniej odbudowa. Na razie na miejscu zniszczonej sali naprawiono Portyk Ptolemejski, stojący przed wejściem do sanktuarium Amona. Wprawdzie ongiś do budowy Portyku użyto, a tym samym zniszczono, wiele cennych bloków świątyni, jednak dziś wartość zabytkowa i plastyczna Portyku są bezsporne. Najpilniejsze było tu wzmocnienie dolnych części filarów, które groziły zawaleniem. Dalej uzupełniono ściany, kolumny i głowice oryginalnymi blokami. Portyk był już naprawiony na pocz. XX wieku, lecz obecnie odnaleziono wiele innych, oryginalnych bloków, wskutek czego należało nawet rozebrać część frontowego filara od strony północnej w celu wymiany nowych bloków na znalezione oryginalne. W rezultacie Portyk odzyskał w dużej mierze dawny wygląd i dawne proporcje (il. 4).

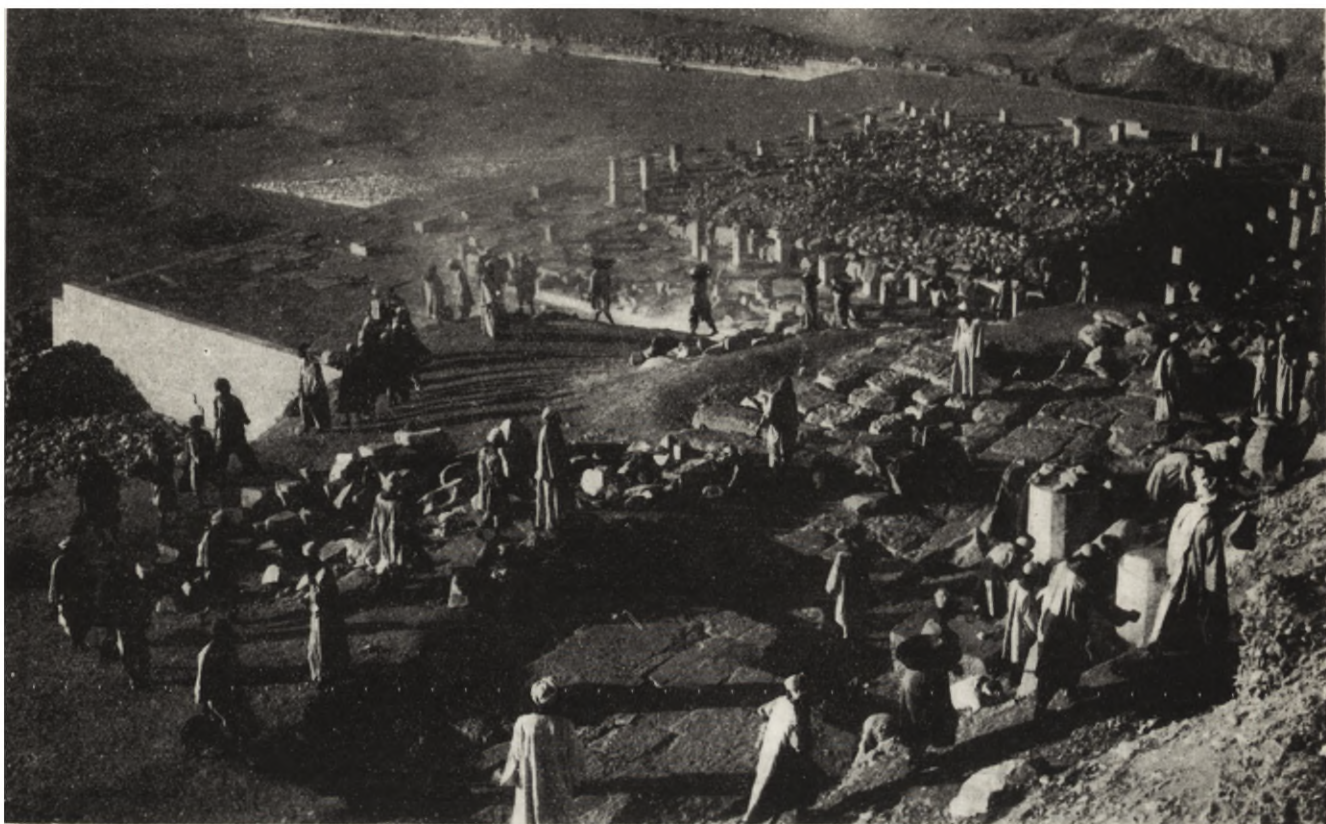
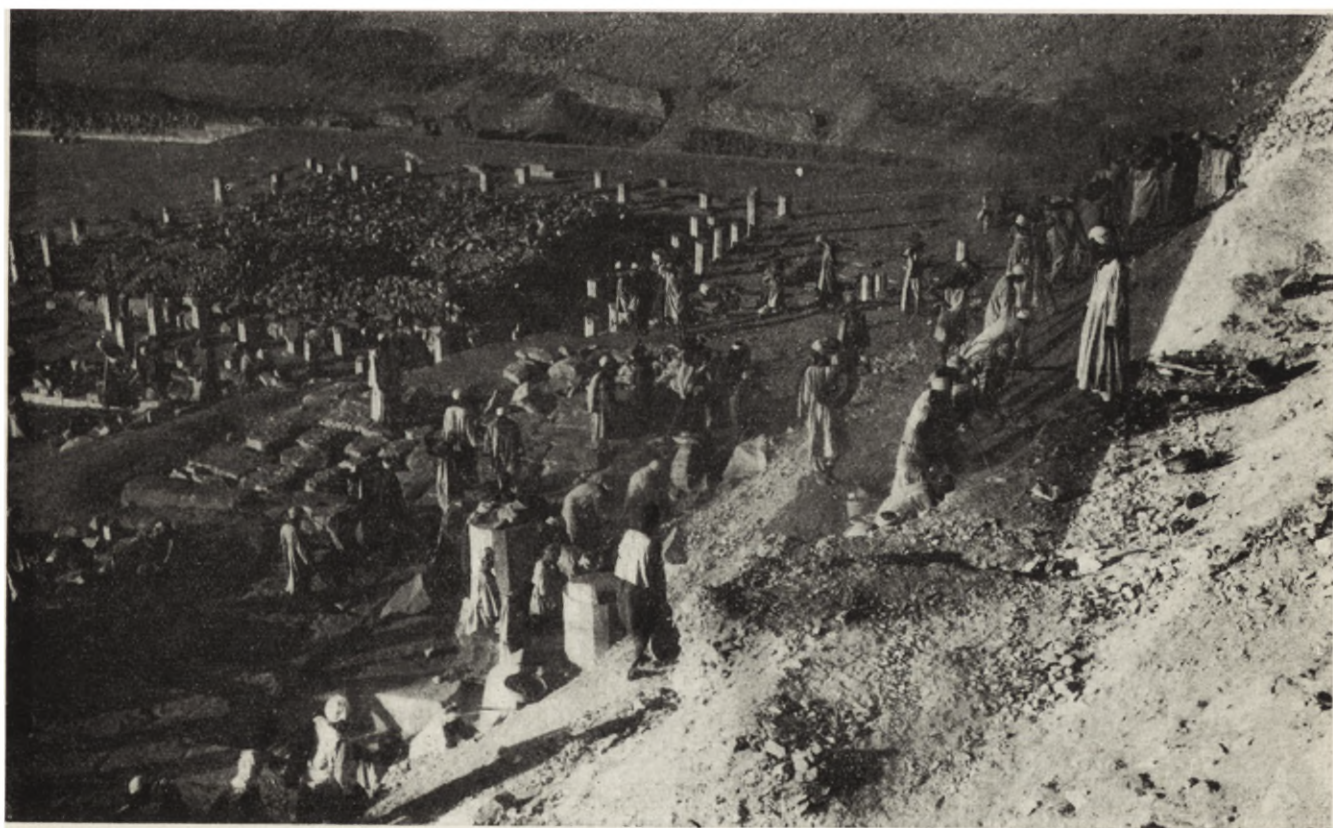
5—6. Deir el Bahari. Prace nad odkrywaniem świątyni Tutmesa III  
5—6. Deir el Bahari. Les travaux de mise à jour du temple de Tothmes III

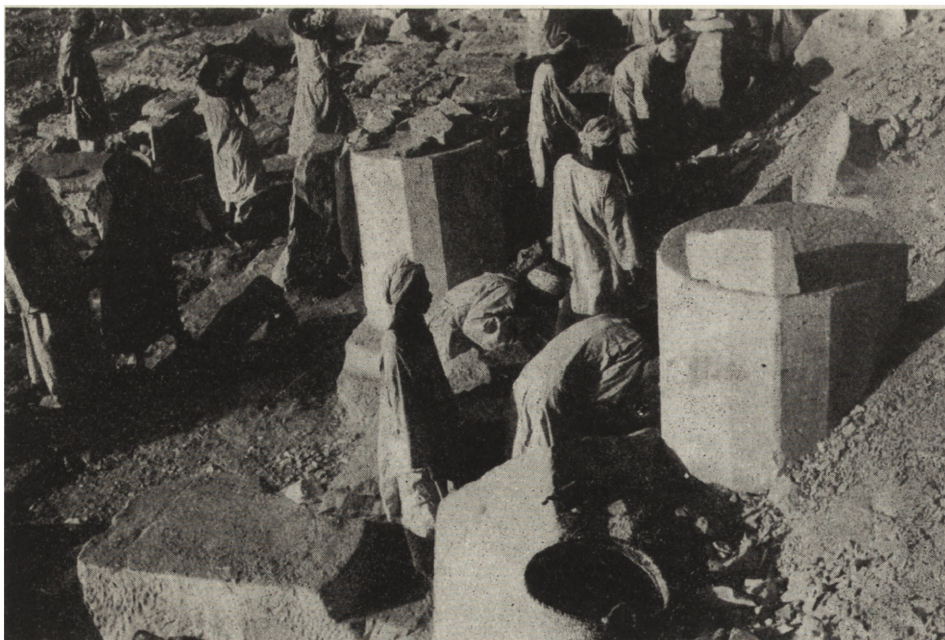
7. Deir el Bahari. Prace nad odkrywaniem świątyni Tutmesa III

7. Deir el Bahari. Les travaux de mise à jour du temple de Tothmes III
