## Konserwacja polichromii w Morągu

Ochrona Zabytków 4/1-2 (12-13), 65-77

## KONSERWACJA POLICHROMII W MORĄGU

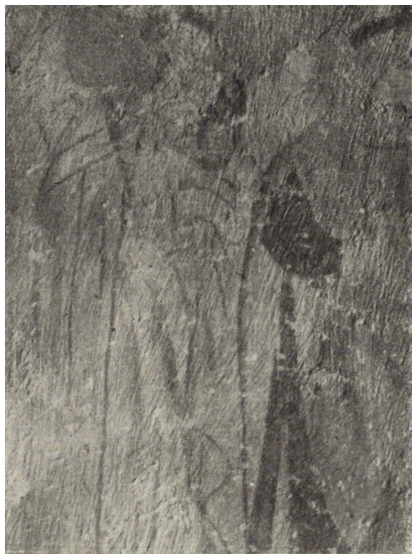
Ryc. 52. Fragment wadliwie odsłanianej polichromii. Widoczne ślady nacięć ostrym narzędziem. Ściana południowa fragment lewej strony kompozycji.

Próba ta wykonana była dość niefortunnie (ryc. 52), gdyż pozostawiła na malowidle ślady ostrego narzędzia użytego do odbijania przykrywających go warstw pobiał. Ta właśnie próba, nie przekraczająca 1 m<sup>2</sup>, oraz szersza ekspertyza przewidująca wartościowe gotyckie malowidła na ścianach prezbiterium i niefortunna z 1946 roku restauracja kościoła, dała asumpt ówczesnemu wojewódzkiemu konserwatorowi ob. mgr Zb. Rewskiemu do przedsięwzięcia starań w Ministerstwie Kultury i Sztuki o uzyskanie funduszków na właściwą konserwację.

Usuwanie pobiał trzeba było przeprowadzać z ogromną ostrożnością, gdyż chropawy i nie twardy tynk, częstokroć kruchy i odpadający warstewką od warstewki zmuszał do wytężonej uwagi. Nie było możliwe stosowanie metody odpukiwania, ani odcinania, co ilustruje właśnie próba niemiecka, o czym wspomnieliśmy na początku. Trzeba więc było po prostu podważać pobiały i podążać narzędziem w kierunku bruzd w zaprawie powstałych po nakładaniu jej pędzlem przez freskarza. Narzędziami tymi były lekarskie i drzeworytnicze noże. Usunięto tak około 300 m<sup>2</sup> pobiał ze ścian, sklepienia z żebrowaniem i tęczy. (Ryc. 53).

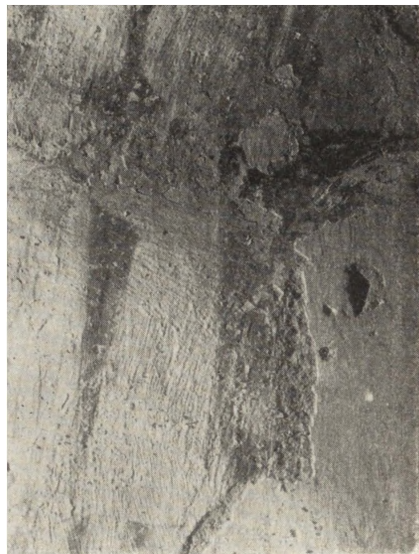
Ryc. 53. Fragment odsłoniętej polichromii, z lewej strony kompozycji na ścianie południowej — przed konserwacją. (Widoczne różnice tynków i chropowatości oryginalnego).

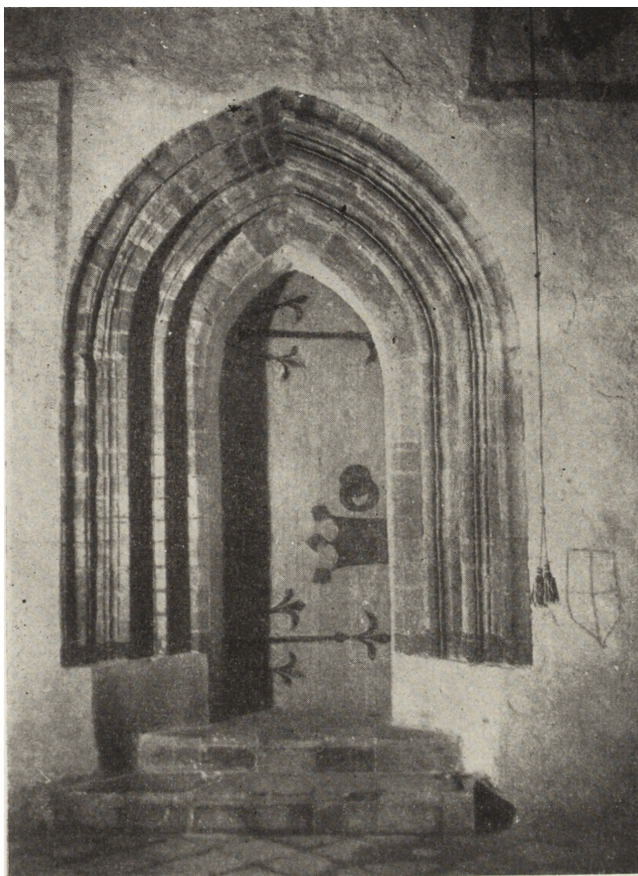
Ryc. 55. Portal na ścianie północnej. Wejście do zakrystii.

Dopełnieniem gry barw polichromii, które stwarzają ciepłą spatynowaną tonację o przewadze czerwieni i ugrów, jest portal ceglany do zakrystii (ryc. 55). Portal ten bogato profilowany, zbudowany z cegieł w kolorach żółtym, czerwonym i niebieskim, o raporcie 3 do 5 cegieł, malowany był cienko bez podkładu pobiałą kolorami czerwonym i szarym. Te dwa tony wzbogaciły barwność o dalsze inne, powstałe z przemieszania cienkich warstw szarego na żółtym w zielony, na czerwonym w fiolet; czerwonego na żółtym w pomarańcz, na niebieskim znów w inny odcień fioletu.

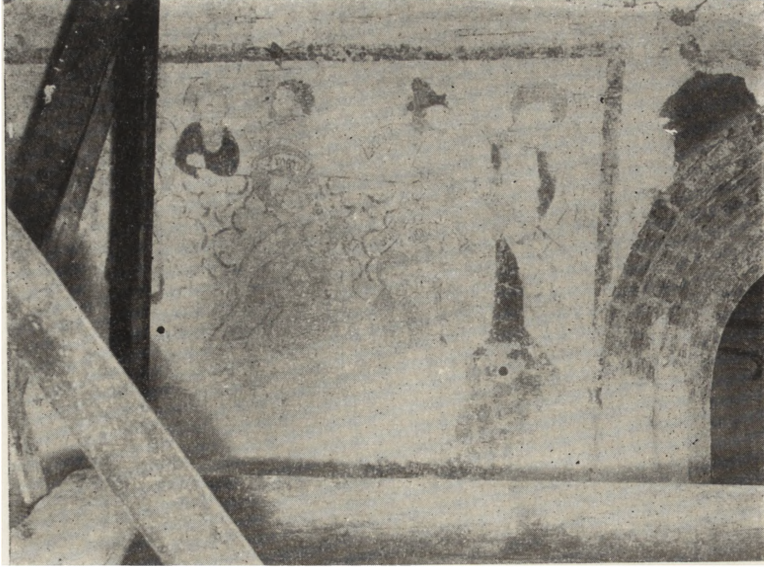
Ryc. 57. Obraz przy wejściu do zakrystii na ścianie północnej. Przed konserwacją.  
fot. Dąbrowski

W scenie „Rodziny P. Marii“ na ścianie północnej (ryc. 57 i 58), której każdy z członków spowinowaconych z Madonną ma swoje imię wypisane na banderoli przypiętej do czapki, kapelusza czy przy aureoli, widoczny jest izokefalizm na dwu poziomach i symetria układu postaci, siedzących wokoło stołu nakrytego wzorzystym materiałem. Tu właśnie ma miejsce przypadek użycia bieli, jako koloru w płaszczu Madonny zamiast powszechnie używanego niebieskiego. Dopelnieniem omawianej ściany północnej jest obraz walki św. Jerzego ze smokiem (ryc. 64). Nie ma w niej dramatyczności i ruchu, uderza spokój i dworskość obrońcy uwięzionej

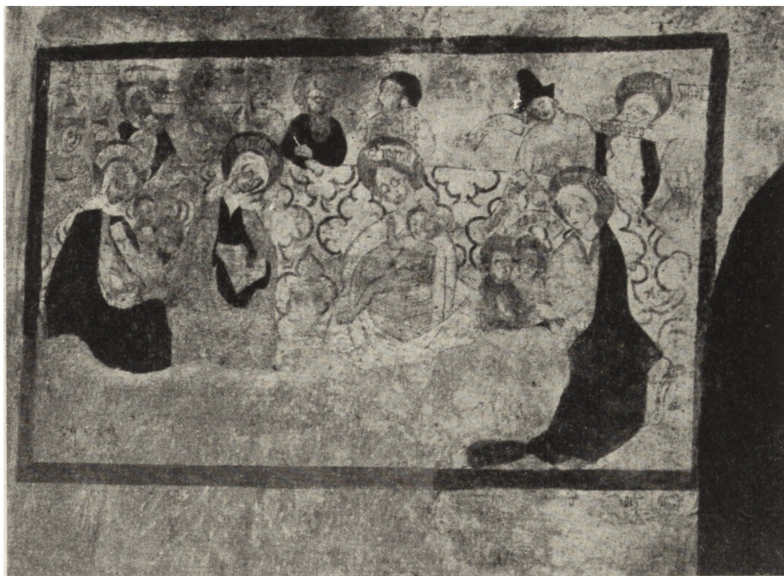
Ryc. 58. Obraz przy wejściu do zakrystii na ścianie północnej. Po konserwacji.  
 *fot. Bułhakówna*

Punktowanie, wobec bardzo silnego zniszczenia i braków, przeprowadziliśmy tylko w miejscach bezwzględnie tego wymagających i nie sposobem kładzenia plam farby w tym samym kolorze, pokrywających cały ubytek, lecz kreskowaniem, lub plamką mniejszą od ubytku i jaśniejszą. Ten sposób punktowania nie zniszczył optycznego wrażenia wielkości malowidła i jego stanu zniszczenia, a wyjawiał mimo to wszelkie wartości artystyczne i wyrazowe. Tak postępując pokazano, które części były więcej zniszczone i w jakim procencie. Rekonstrukcji nie przeprowadzono, toteż są miejsca, w których dużo jest braków. Jedynie dla utrzymania równowagi całości kompozycji, zamkniętej czerwonymi pasami, przerwany ubytkiem w wielu miejscach — te właśnie pasy zrekonstruowali-

śmy widocznie jaśniejszym kolorem kładąc farbę równo. Takie wyjście nie wprowadziło niepokoju, ani obcego elementu, lecz uspokoiło całość uprzednio poszarpaną zniszczeniem i wykazało sens kompozycji.

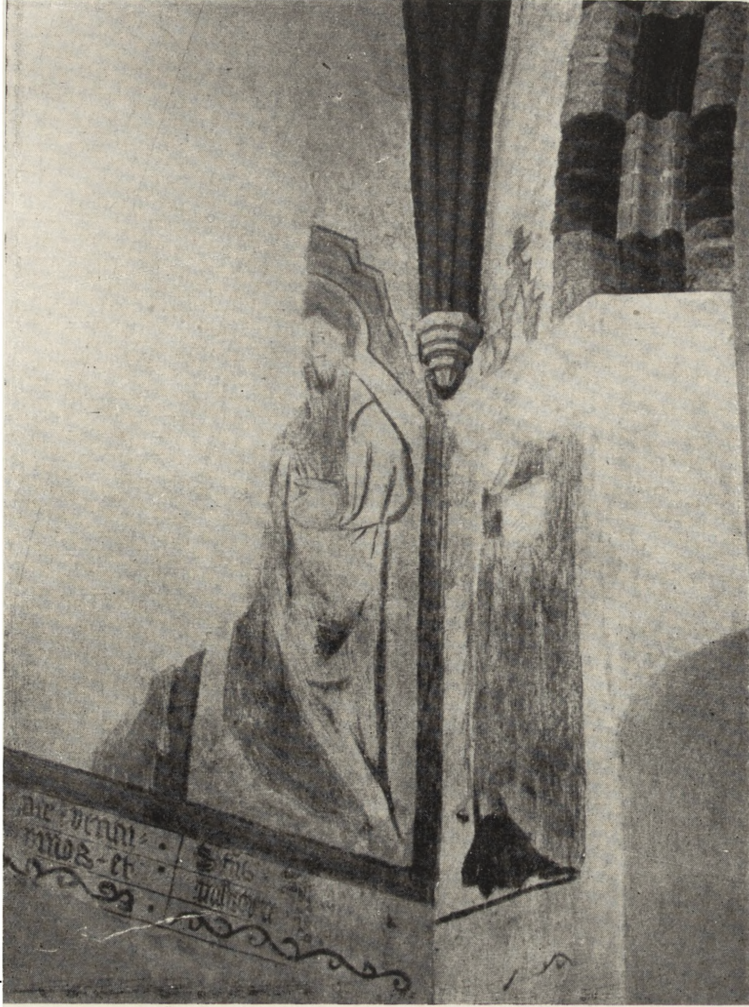
Ryc. 63. Narożnik przy tęczycy na ścianie południowej. Po konserwacji.

Tęcza przykryta uprzednio grubymi warstwami tynku, sięgającymi w miejscach wklęsłych do 15 cm — okazała się również po odsłonięciu na obrzeżeniu profilowana i malowana w szachownicę dwoma kolorami szarym i czerwonym (ryc. 63). Ton szary otrzymano przez połączenie wapna z węglem drzewnym dość grubo tartym; czerwień ta sama co wszędzie. Nierówności cegieł, poziomów i fugi zarzucono ziarnistym tynkiem podobnie jak i na żebrach sklepienia i w portalu.
