Henryk Juszczyk

biegły z zakresu badań broni i balistyki, st. specjalista b-t Zakładu Broni i Mechanoskopii CLKP

Zagrożenia przy oddawaniu strzałów z wyeksploatowanego pistoletu P-64

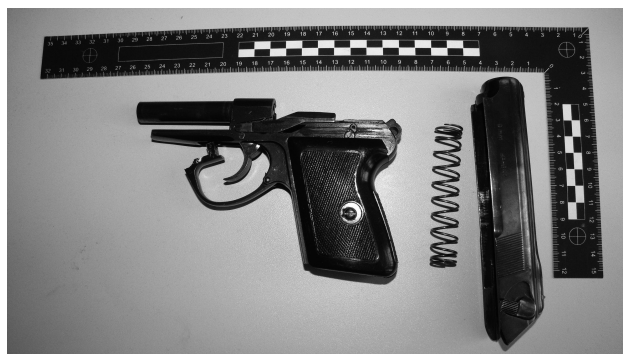
Ryc. 1. Pistolet P-64 w stanie częściowo rozłożonym.

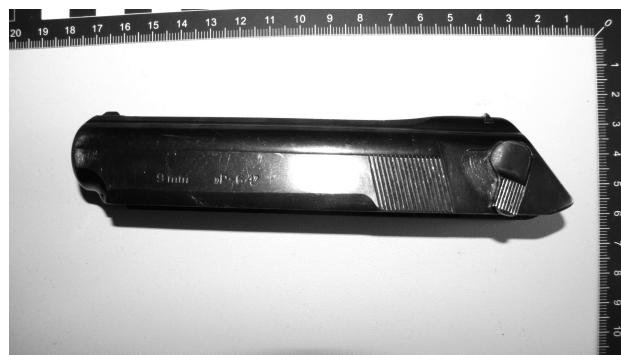
Ryc. 2. Zamek pistoletu P-64 (bezpiecznik w położeniu „ZABEZPIECZONY”).

W pierwszej kolejności od badanego pistoletu odłączono zamek. Po ustawieniu skrzydełka bezpiecznika w położeniu „ZABEZPIECZONY” (ryc. 2) i po naciśnięciu wyciorem (standardowym dla pistoletu P-64) na końcówkę iglicy dochodzi do zagłębienia się iglicy w głąb kanału iglicznego, a po jej zagłębieniu się na około 2 mm – dochodzi równocześnie do jej obrotu wokół własnej osi, w lewą stronę (patrząc od strony kurka) o 90°. Po usunięciu wycioru iglica pozostaje w wyżej opisanym nieprawidłowym położeniu w kanale iglicznym (obrócona o 90°) (ryc. 4). Grot iglicy nie wystaje ponad czółko zamka.

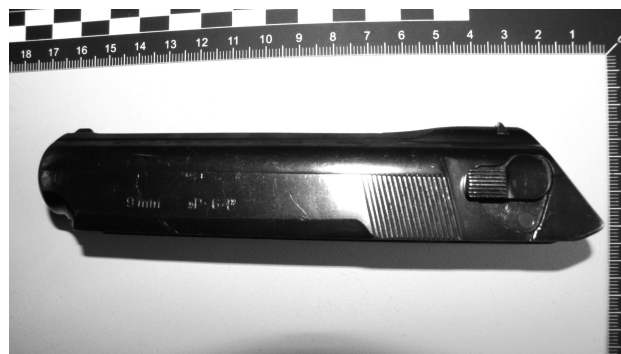
Ryc. 3. Zamek pistoletu P-64 (bezpiecznik w położeniu „ODBEZPIECZONY”).

Przy ustawieniu skrzydełka bezpiecznika w położeniu „ODBEZPIECZONY” (ryc. 3) można swobodnie przesuwac iglicę poprzez nacisk na jej końcówkę, lecz nie ma możliwości jej obrotu wokół własnej osi o 90°.

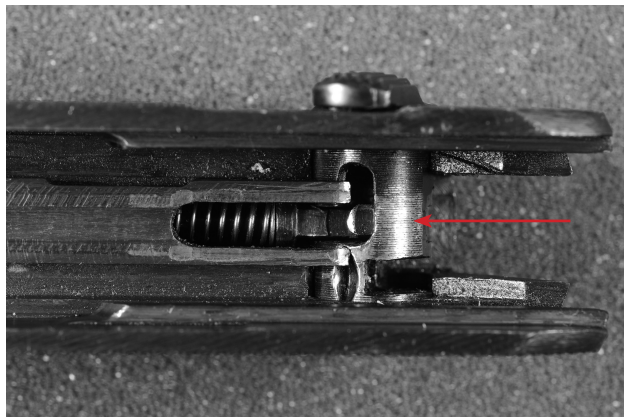
Ryc. 4. Widok zamka badanego pistoletu z iglicą obróconą o kąt 90° od spodu (skrzydełko bezpiecznika w położeniu „ZABEZPIECZONY”). Półksiężyc widoczny na krawędzi trzpienia ustalającego iglicę (wskazany strzałką) uwidacznia jej zużycie w trakcie intensywnej eksploatacji.

Z porównania rycin 4 i 5 wynika, że w trakcie przestawiania skrzydełka bezpiecznika z położenia „ZABEZPIECZONY” w kierunku położenia „ODBEZPIECZONY” następuje przesunięcie się iglicy do przodu. Grot igliczny maksymalnie wystaje 4 mm ponad płaszczyznę czółka zamka (ryc. 7). W trakcie

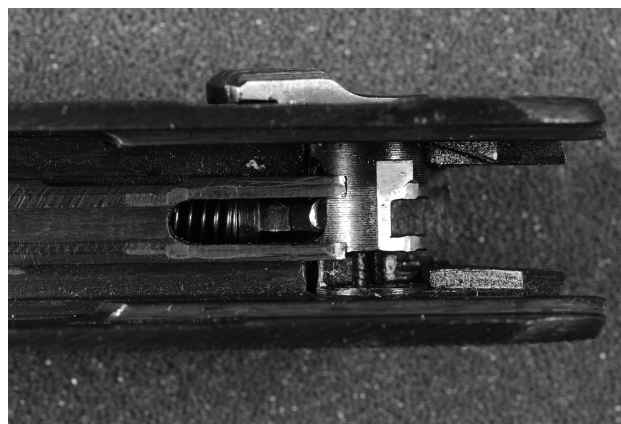
Ryc. 5. Widok zamka od spodu badanego pistoletu P-64 z iglicą obróconą o 90° (skrzydełko bezpiecznika w skrajnie możliwym położeniu pośrednim pomiędzy: „ZABEZPIECZONY” i „ODBEZPIECZONY”).

obrotu skrzydełka bezpiecznika następuje zablokowanie iglicy przez korpus bezpiecznika.

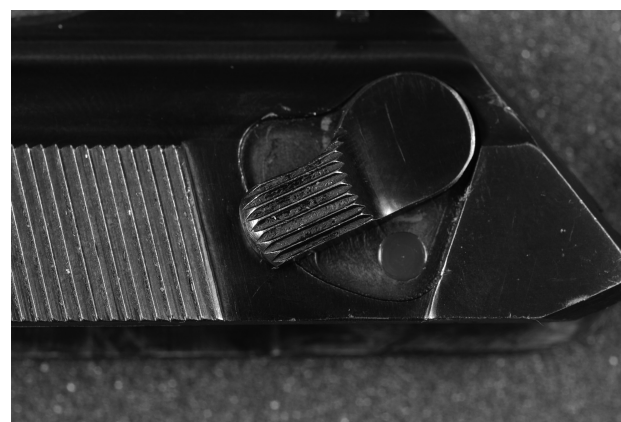
Ryc. 6. Widok skrzydełka bezpiecznika badanego pistoletu P-64 z iglicą obróconą o 90° (bezpiecznik w położeniu jak na ryc. 5).

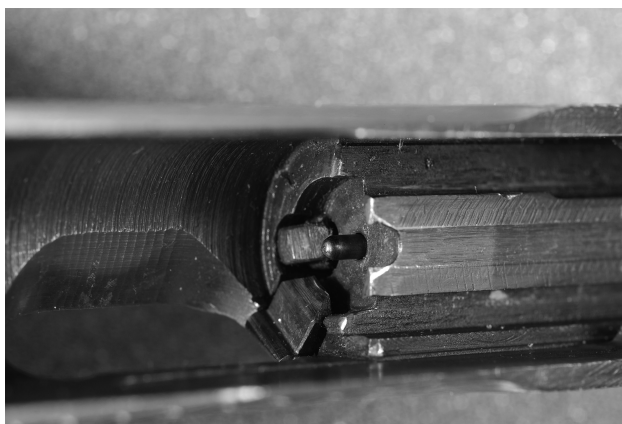
Ryc. 7. Widok czółka zamka badanego pistoletu P-64 z wystającym grotem iglicy obróconej o 90° (skrzydełko bezpiecznika w skrajnie możliwym położeniu pośrednim pomiędzy położeniami: „ZABEZPIECZONY” i „ODBEZPIECZONY”).

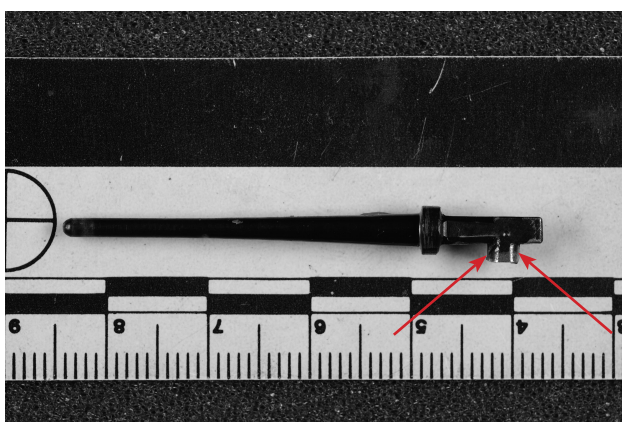
Ryc. 8. Widok boczny iglicy badanego pistoletu P-64 (strzałki wskazują zużyte krawędzie występu ustalającego).

zamek innych sześciu pistoletów P-64 wykazało mocne wypracowanie kanału iglicznego w korpusie bezpiecznika i zamku badanego pistoletu oraz silne zużycie (zaokrąglenie) w iglicy badanej broni krawędzi występu ustalającego współpracującego z korpusem bezpiecznika.
