Świątynia królowej Hatszepsut - badania i prace ekipy Pracowni Konserwacji Zabytków

Ochrona Zabytków 36/1-2 (140-141), 69-81

1983

ŚWIĄTYNIA KRÓLOWEJ HATSZEPSUT — BADANIA I PRACE EKIPY PRACOWNI KONSERWACJI ZABYTKÓW

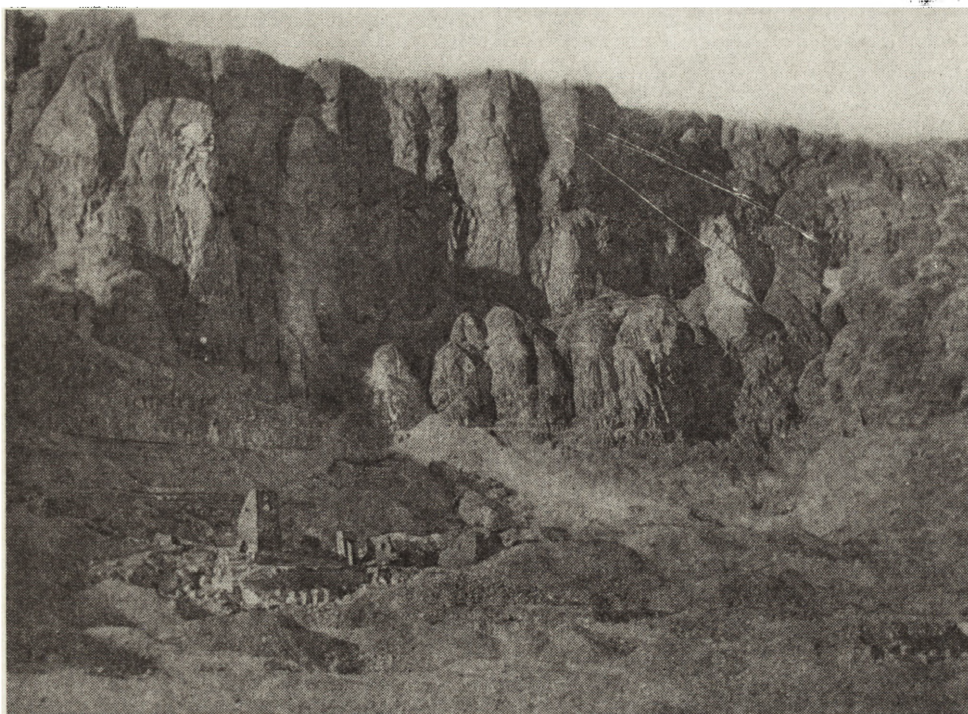
3. Deir-el-Bahari, świątynia królowej Hatszepsut, reprodukcja zdjęcia Naville'a wykonanego w 1892 r., a znajdującego się w świątyni (fot. Z. Wysocki)

3. Deir-el-Bahari, temple of the Queen Hatshepsut, reproduction of the photo of Naville, taken in 1892 and found in the temple

Na swoje usprawiedliwienie miałem i to jeszcze, że każdy kto oglądał zdjęcie obiektu wykonane w 1892 r. przez E. Naville'a, mógł sobie łatwo zdać sprawę, iż gdyby nasi poprzednicy nie podjęli rekonstrukcji, to dzisiejsi puryści chodząc pomiędzy nietkniętymi co prawda, ale nic nikomu nie wyjaśniającymi gruzami, nie mieliby żadnego pojęcia o pięknie tej architektury i trafności jej lokalizacji. Nie mówiąc już o tym, że do dnia dzisiejszego zachowałyby się jedynie nędzna resztką wspaniale reliefowanych bloków, których i tak nie udało się w pełni ustrzec od kradzieży i rozwłóczenia po świecie.

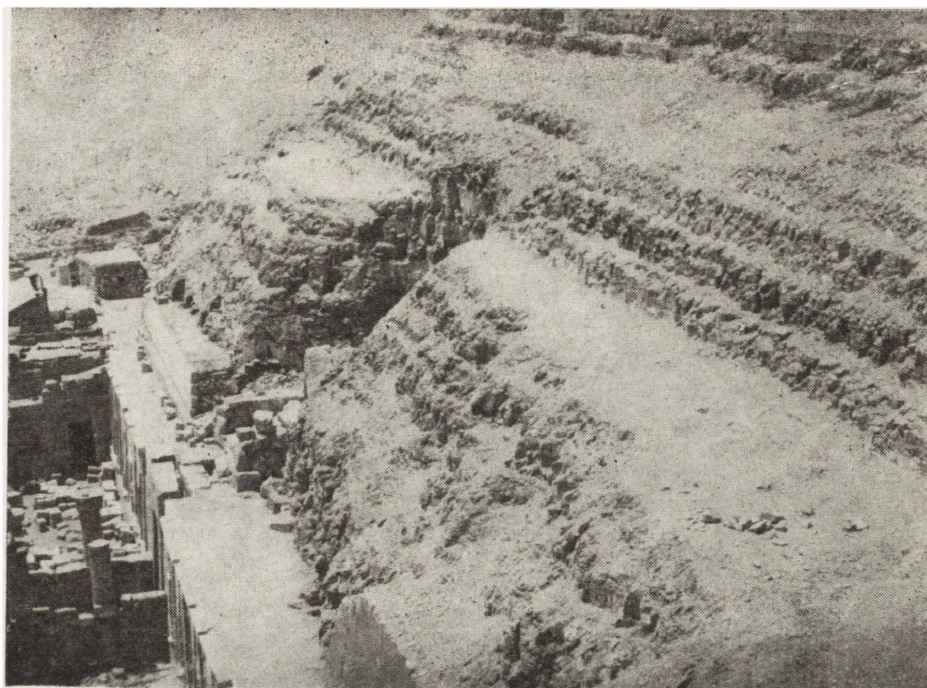
4. Deir-el-Bahari, świątynia królowej Hatszepsut, półka skalna odkryta w czasie oczyszczania stoku po lawinie kamiennej spowodowanej przez trzęsienie ziemi (fot. Z. Wysocki)

4. Deir-el-Bahari, temple of the Queen Hatshepsut, rock shelf uncovered during the cleaning of the slope after stone avalanche caused by an earthquake

czną formę świątyni, było odsłonięcie półki skalnej, wykutej przez budowniczych obiektu, przebiegającej nad całą szerokością najwyższego tarasu. Stało się to w trakcie oczyszczania zachodniego stoku skalnego po trzęsieniu ziemi i kamiennej lawinie, jakie przeżyliśmy w Deir-el-Bahari 31 marca 1969 r.⁷ Odkrycie to umożliwiło nam rozwiązanie problemów, które dotąd nie pozwalały na podjęcie decyzji co do zakresu prac konserwatorskich przy niektórych elementach obiektu.

To niezwykle istotne odkrycie, ujawniające jeszcze jeden element obiektu, tak ważny dla jego formy i architektonicznego wyrazu wskazywało również, że już starożytni budowniczości doceniali zagrożenie świątyni, a chcąc ją zabezpieczyć zrealizowali głęboką na 10 m półkę skalną, mającą przejmować uderzenia kamiennych obrywów. Sytuacja ta dała podstawę do podjęcia jedynie słusznej decyzji, zmierzającej do rekonstrukcji półki, co z jednej strony uzasadnione było naszym głównym celem, odtworzenia zewnętrznej bryły obiektu, a z drugiej jedyną możliwością zrealizowania jego zabezpieczenia. Ubytek masywu półki odtworzono rzecz jasna, przy użyciu nowych materiałów. Zastosowano krzyżowo zbrojone płyty żelbetowe, mające ograniczyć, w wypadku uderzenia skalnego obrywu, rozbicie miąższu wypełnienia do grubości zawartej pomiędzy nimi.

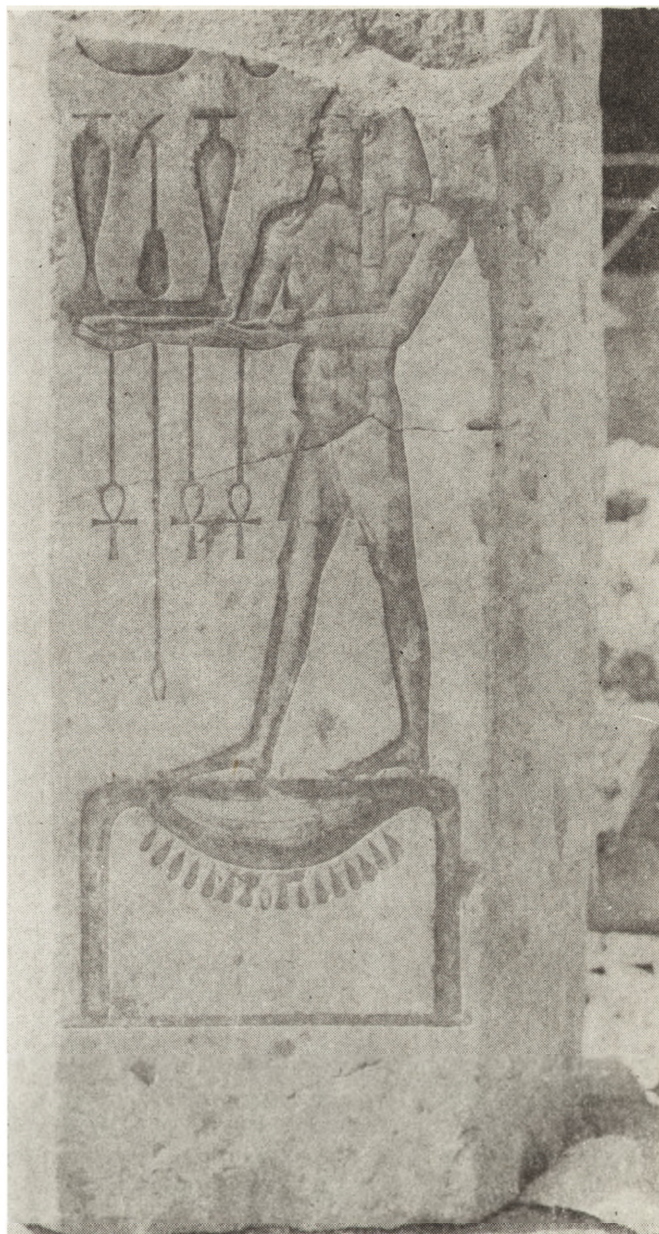
7. Deir-el-Bahari, świątynia królowej Hatszepsut, bęben kolumny z deską zdobioną reliefem (fot. Z. Wysocki)

7. Deir-el-Bahari, temple of the Queen Hatshepsut, drum of the column with the board decorated with relief

czającym bezpośrednio otwarty dziedziniec znajdowały się kolumny wyższe o 73 cm od pozostałych oraz że wszystkie trzony kolumnowe, zarówno te wyższe, jak i niższe, zdobione były reliefowaną deską, zwróconą ku wnętrzu dziedzińca.

Po całkowitym przebadaniu tego problemu okazało się, że w dziedzińcu nie było kolumn wyższych i niższych, lecz wszystkie jednakowej wysokości, odpowiadającej niższym kolumnom według teorii L. Dąbrowskiego. Potwierdziła się ustalona przez Naville'a, liczba rzędów od strony wschodniej, południowej i północnej, to znaczy forma dwurzędowych kolumnad. Jedyne strona zachodnia zabudowana była trzema rzędami, co korespondowało zresztą z trzyczęściowymi portykami, występującymi na froncie wszystkich kaplic świątynnych, jak Hator czy Anubisa. Okazało się również, że reliefowane deski ozdobne istniały tylko na kolumnach otaczających bezpośrednio otwarty dziedziniec, pozostałe zaś trzony ich nie miały.¹⁰

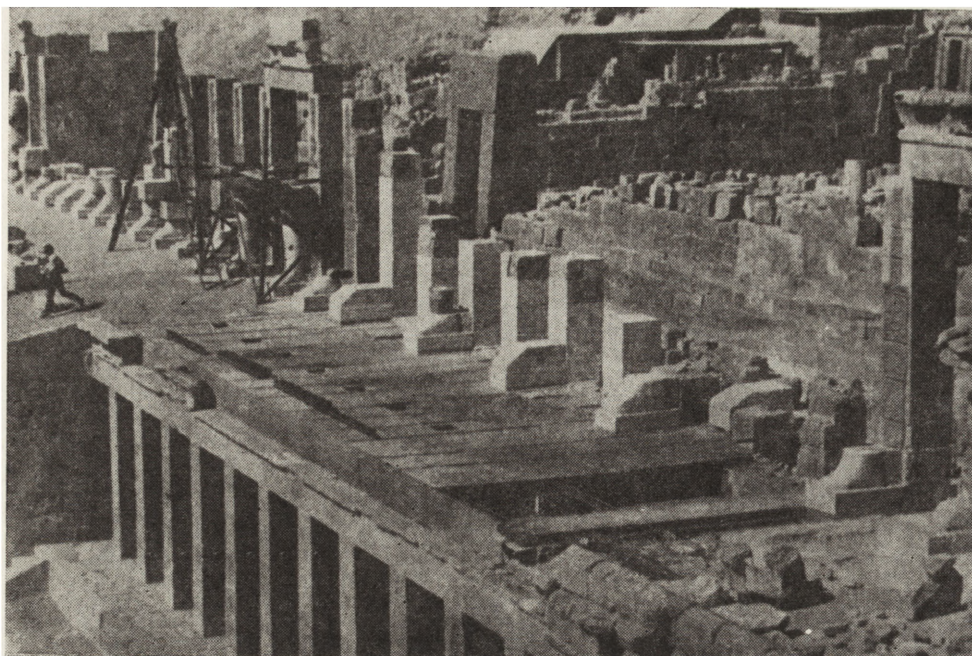
8. Deir-el-Bahari, świątynia królowej Hatszepsut, reprodukcja zdjęcia nieznanego autora, na którym przedstawiono stan górnego portyku w momencie przystępowania do prac naszej ekipy (repr. Z. Połoczanin)

8. Deir-el-Bahari, temple of the Queen Hatshepsut, reproduction of the photo by an unknown author showing the condition of the top portico at the onset of the works of the Polish team

Niezwykle trudnym zadaniem była dla nas reintegracja górnego portyku, którą prowadził inż. arch. W. Połoczanin. Trudność polegała na tym, że w tym właśnie elemencie, jako decydującym o zewnętrznym wyrazie fasady świątyni, oczekiwano od nas szybkiego postępu prac, a chcąc go uzyskać musieliśmy nasilać działania realizacyjne, rozwiązując równolegle szereg zagadnień badawczych. Należało przy tym prostować wiele błędów poprzedników, powstałych w realizowanych przez nich elementach portyku. O solidności i drobiażkowości badań autora tej pracy niech świadczy fakt, że po zakończeniu montażu 24 filarów, czterostronnie reliefowanych, dokładne sprawdzenie wbudowanych

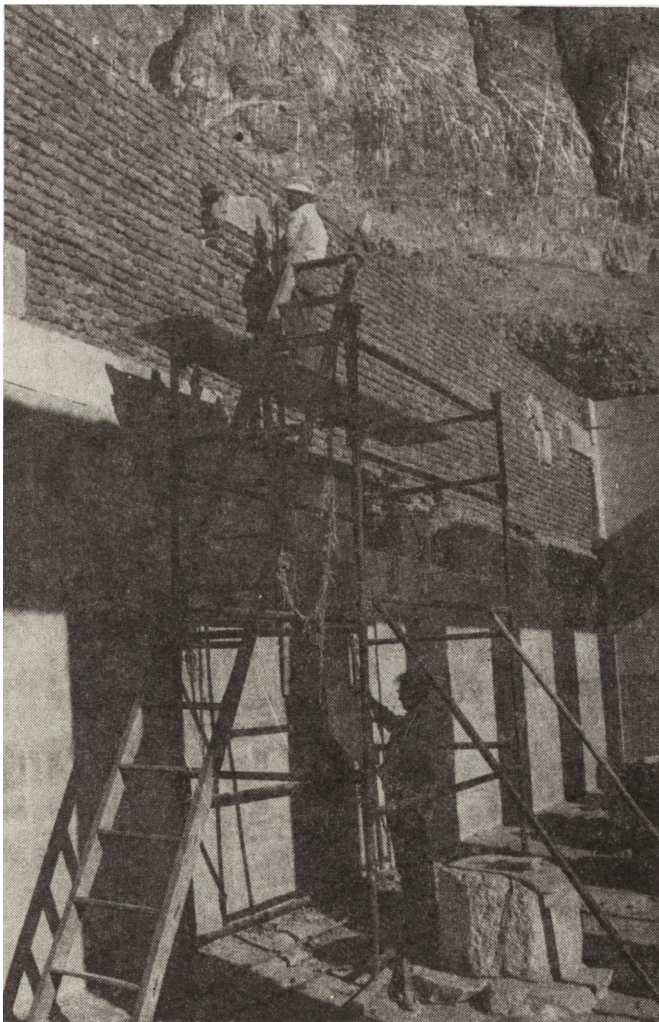
11. Deir-el-Bahari, świątynia królowej Hatszepsut, osadzanie oryginalnych bloków w ceglanej konstrukcji zachodniej ściany górnego portyku (fot. Z. Wysocki)

11. Deir-el-Bahari, temple of the Queen Hatszepsut, setting of original blocks in the brick construction of the west wall of the top portico

Architekt W. Połoczanin wpadł na doskonały pomysł, polegający na zastosowaniu jako konstrukcji ściany ceglanej, w której w każdej chwili i w każdym miejscu, tak my jak i nasi następcy będą mogli osadzić każdy oryginał w jego pierwotnej pozycji. Celem upodobnienia zaś lica ściany do faktury kamienia, przewidział on okładzinę z cienkich, prefabrykowanych płytek ze sztucznego kamienia, imitujących czoło bloków ściennych. Mnie zaś przypadło w udziale przeforsowanie tej koncepcji u władz egipskich, co po wielu dyskusjach zakończyło się pomyślnie. Zrealizowanie jej pozwoliło nam na bezzakłóceniewe kontynuowanie reintegracji portyku oraz sukcesywne przekrywanie go stropem, mimo że przez cały ten czas nie montowaliśmy żadnych oryginałów do ściany jego zaplecza, a nasz zespół egiptologiczny miał dostatecznie dużo czasu do przeprowadzenia selekcji bloków.

Ostatni sezon był sprawdzianem słuszności zastosowanej metody, gdyż właśnie przystąpiliśmy do osadzenia w ścianie ustalonych koneksji. Zgodnie z przewidywaniami, cała operacja nie sprawiła większych trudności technicznych, co nie znaczy, że osadzanie fragmentów było łatwe. Nie wszystkie bowiem tworzyły bezpośrednią koneksję z zachowanym cokołem ściany lub pomiędzy sobą, a przy luźno usytuowanych istniała konieczność wzajemnego zgrania reliefu tak w pionie, jak i w poziomie. Wymagało to stałego udziału projektanta w pracach montażowych, wielokrotnego przymierzania i pasowania każdego bloku, zanim mógł on być na trwałe wbudowany w ceglana konstrukcję ściany.

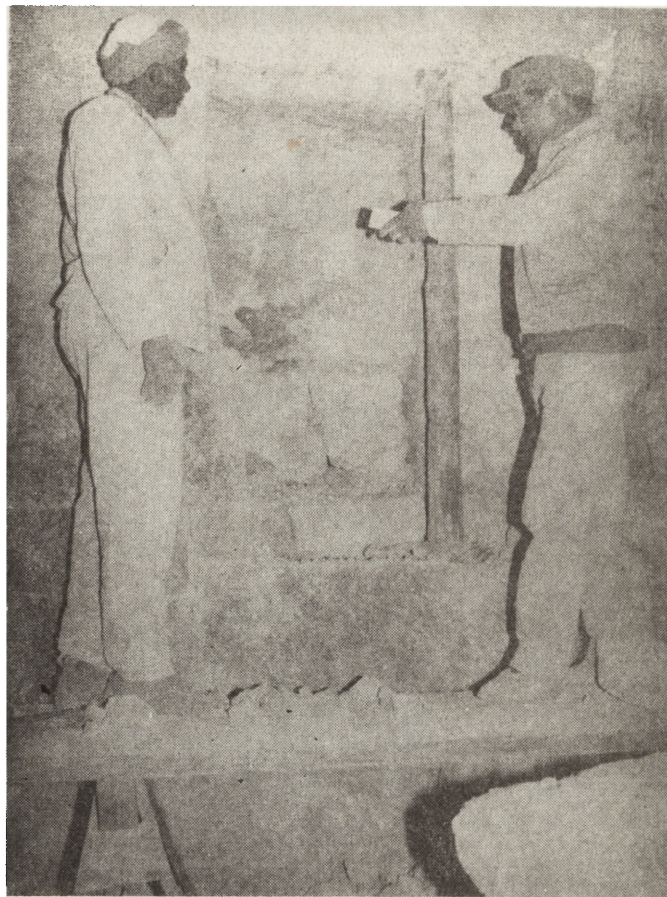
12. Deir-el-Bahari, świątynia królowej Hatszepsut, moment odsłaniania niszy w głównym sanktuarium świątyni (fot. Z. Wysocki)

12. Deir-el-Bahari, temple of the Queen Hatszepsut, unveiling of the niche in the main sanctuary of the temple

Ciekawe może tu być odkrycie w pierwszym pomieszczeniu głównego sanktuarium dwu nieznanych dotąd nisz. Potrzeba nieraz wielu lat i przypadku żeby dostrzec coś nowego, w czymś co wielokrotnie było już oglądane. Nasi poprzednicy, a ściślej E. Naville, prowadził tu prócz badań, również prace zabezpieczające. On też prawdopodobnie odkrył cztery nisze osłonięte blokami pochodzącym z późniejszego niż sanktuarium okresu i przeprowadził następnie rekonstrukcję ich ościeży. Pozostawił przy tym jedną z nich częściowo przysłoniętą dawnym zamurowaniem, prawdopodobnie w celu niezagubienia tego faktu. Realizując te prace był tylko o krok od odsłonięcia dalszych dwu identycznych nisz, bogato zdobionych reliefem, usytuowanych na południowej i północnej ścianie, dokładnie na osi pomiędzy wówczas rekonstruowanymi. Nasi egiptolo-

że tak było istotnie. Kolejne dwa sezony poświęciliśmy na odstonięcie, oczyszczenie, zabezpieczenie, a potem na restaurację obu odkrytych nisz. Wydobyty z nich materiał okazał się również wielce ciekawy, gdyż w jednej z nich znaleźliśmy duży ostrakon obustronnie inskrybowany demotyką, w bardzo dobrym stanie zachowania, nie mówiąc już o szeregu reliefowanych bloków, należących tak do sanktuarium, jak i innych elementów obiektu.
