## Konserwacja relikwów murów Zamku Wawelskiego : prace w latach 1986-1988

Ochrona Zabytków 42/2 (165), 153-159

## KONSERWACJA RELIKTÓW MURÓW ZAMKU WAWELSKIEGO (PRACE W LATACH 1986–1988)

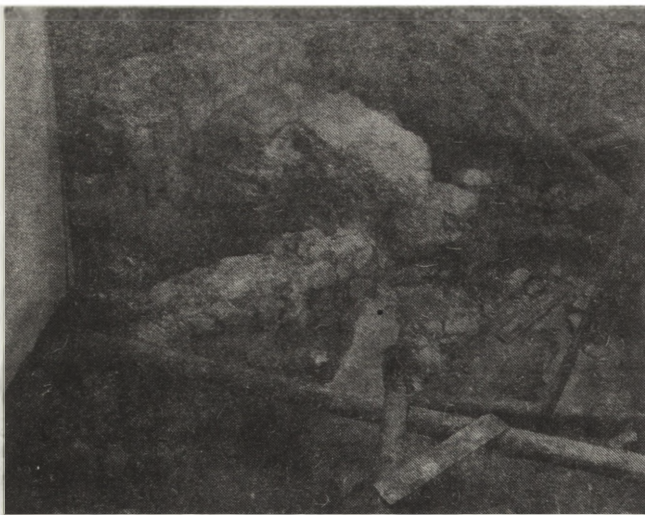
1. Relikty rotundy przy Baszcie Sandomierskiej, część zachodnia nawy z fundamentem empory i „świadkiem” archeologicznym, w trakcie konserwacji (fot. K. Musiał)

Relikty rotundy przy Baszcie Sandomierskiej przedstawiały zbliżone do poprzednich obiektów problemy konserwatorskie. Odsłonięte w latach 1974–1985 przeznaczone zostały do ponownego zasypania,

lecz po przeprowadzeniu konserwacji umożliwiającej dalsze ich zachowanie w gruncie. Rotunda, według obecnego stanu badań, datowana jest na XI w. Łamany wapień jurajski partii fundamentowych nie wykazywał większych zniszczeń, w przeciwieństwie do ciosów piaskowca karpackiego z fragmentarycznie zachowanej partii nadziemnej; ten ostatni łuszczył się i proszkował. Dodatkowym problemem było „przeczyszczenie” obiektu dokonane przez dorywczo zatrudnionych (przed zleceniem prac PP PKZ) indywidualnych wykonawców; spowodowało to usunięcie części zdestruowanej zaprawy spomiędzy kamieni. Zastosowana technologia była analogiczna do wyżej opisanej, tj. wzmocnienie piaskowca Osolanem KL, wzmocnienie pozostałej jeszcze zaprawy Oktamidem WD, uzupełnienia (podklejenia) zaprawą wapienno-piaskową i sklejenie pęknięć.

Użycie żywicy w formie dyspersji wodnej było praktycznie jedynym rozwiązaniem; z uwagi na wielkość obiektu (ok. 70–80 m<sup>2</sup>) i położenie w głębokim wykopie użycie rozpuszczalników organicznych stwarzałoby duże ryzyko (wybuch, toksyczność) i trudności. Prace wykonano w sezonie wiosenno-letnim 1988 r.

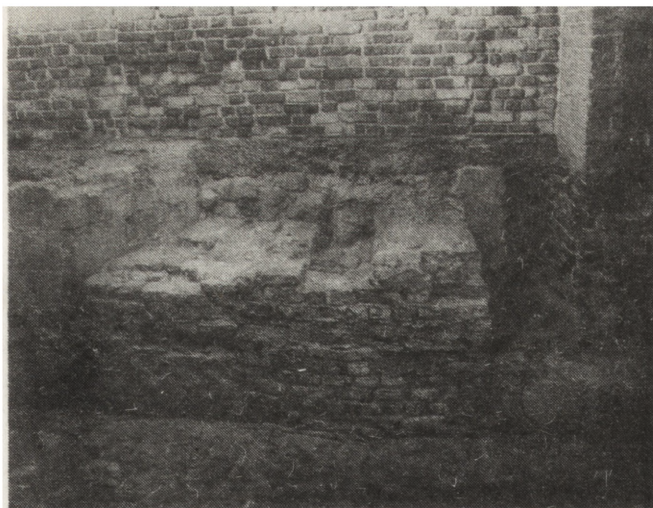
3. Wystawa „Wawel zaginiony”, relikty muru południowego tzw. Malej Kuchni, stan po konserwacji (fot. K. Musiał)

Relikty w tzw. Małej Kuchni, obejmują fragmenty ceglanych murów renesansowych, dwu kamiennych filarów i ceglaną, nowożytną posadzkę. W trakcie prac konserwatorskich odsłonięto ponadto pod południową posadzką części pomieszczenia, dwa fundamenty murowane pod drewniane słupy analogiczne do wyżej omówionych fundamentów w „Dużej Kuchni”. Oprócz występującej we wszystkich obiektach destruktacji zaprawy, zniszczenia obejmowały cegłę — spękania, odspajanie się fragmentów i proskowanie. Dodatkowym zadaniem było utwardzenie warstwy gruzu pod posadzką wokół odsłoniętych fundamentów.

W oparciu o doświadczenia poprzednich prac do wzmocnienia zaprawy, cegły i gruzu użyto Oktamid KSM, rozcieńczony wodą, przez kilkakrotne nasączenie i zastrzyki. Do podklejenia okruszków cegły i fragmentów tynku zastosowano natomiast Osakryl KM.

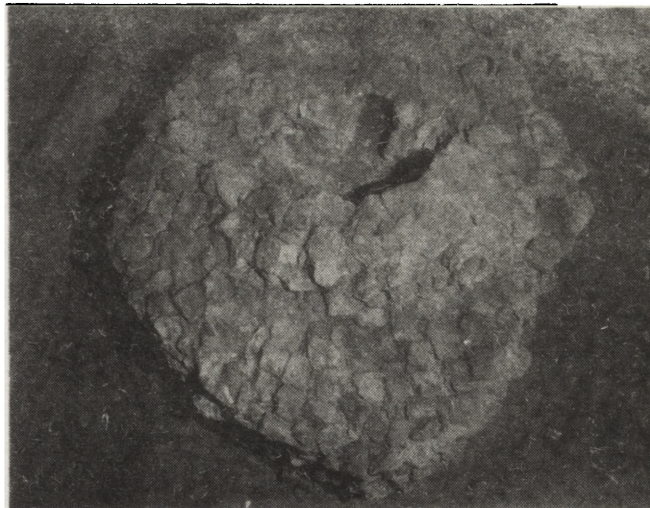
4. Wystawa „Wawel zaginiony”, tzw. „Duża Kuchnia”, fundament pod słup — stan po konserwacji (fot. K. Musiał)

Dwa fundamenty słupów<sup>8</sup>, pochodzące z XVI–XVIII w., znajdują się w dawnej „Dużej Kuchni”. Fundamenty też z łamanego kamienia i cegły (w znacznej części wtórnie użytej gotyckiej „palcówki”) połączone zaprawą wapienno-piaskową stanowiły podstawę drewnianych słupów; konstrukcja ta przenosiła obciążenia dynamiczne, jej przeznaczenie nie jest jednak znane. Wzmocnienia wymagały zwłaszcza boczne powierzchnie obu fundamentów, wypracowane w trakcie badań archeologicznych z warstwy ziemnej, w której je pierwotnie wykonano, zalewając warstwy gruzu zaprawą. Do wzmocnienia użyto roztwór Osolanu KL w mieszance acetonu i alkoholu etylowego (min. 1/3 acetonu, ok. 10% żywicy); dzięki szczelinom i pustkom roztwór penetrował głęboko, umożliwiając pełną konsolidację struktury. Relikty drewna utrwalono również Osolanem KL stosując roztwór o odpowiednio większym stężeniu (ok. 20% żywicy) rozpuszczalniki nie powodujące pęcznienia i dodatek środka grzybobójczego (tymol). Nie wielkie podklejenia wykonano kitem wapienno-piaskowym, scalając kolorystycznie. Drobne okruszki cegieł, kamieni i zaprawy dokleiono Osolanem KL oraz Osakrylem S-4; ten ostatni wykazał jednak mniejszą przydatność w porównaniu z opisanym poprzednio Osakrylem KM. W części fundamentu północnego użyto również do wzmocnienia zaprawy Oktamid KSM.

Stwierdzony w trakcie prac rozwój mikroflory (głównie pleśni) skłonił do rozszerzenia programu konserwatorskiego o odkażanie obiektów; dobre wyniki uzyskano przy użyciu parachlorometakrezolu. Prace wykonano w ciągu sezonów zimowych: 1986/87 i 1987/88.

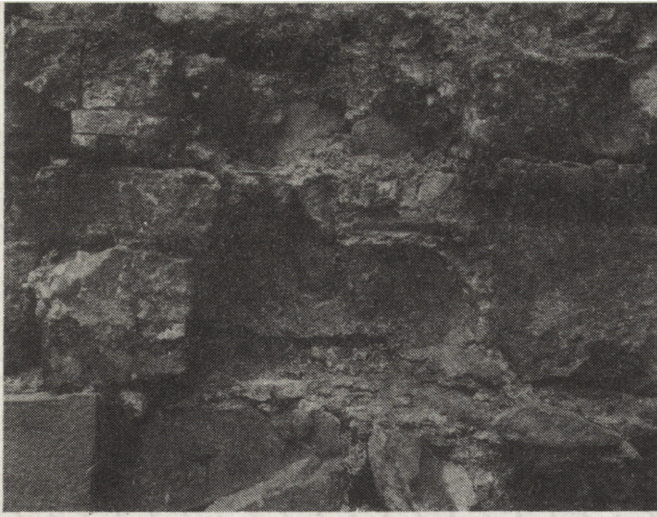
5. Fragment muru północnego nawy kościoła Św. Gereona z odciskiem bazy kolumny — stan po konserwacji (fot. K. Jakubek)

Relikty muru północnego kościoła Św. Gereona poddano konserwacji w 1987 r. Odkrył je na Dziedzińcu Batorego A. Szyszko-Bohusz w 1921 r. Wkrótce relikty te zasypano, lecz bez konserwacji. Po powtórnym odsłonięciu — w trakcie prac archeologicznych prowadzonych w latach 1983–1986 przez Z. Pianowskiego i J. Firleta — niezbędna była konserwacja przed kolejnym zasypaniem<sup>4</sup>. Relikty te to stosunkowo niewielkie fragmenty (długości 5,0 m, łączna wysokość ok. 2,4 m) części fundamentowej z łamanego wapienia jurajskiego (nieporowatego) i części nadziemnej z bloków piaskowca, na zaprawie wapienno-piaskowej.

Do wstępnego wzmocnienia najbardziej osłabionych miejsc użyto z uwagi na penetrację Osolan KL (w rozpuszczalnikach organicznych), natomiast zasadnicze wzmocnienie całej zaprawy wykonano Oktamidem KSM, trzykrotnie powtarzając zabieg. Szczególną uwagę zwrócono na utwalenie odcisku bazy przyściennej kolumny — jedynego śladu po dekoracji architektonicznej nawy. Sklejenie pęknięć oraz przytwierdzenie odspojonych frag-

mentów kamienia i zaprawy wykonano tymi samymi preparatami (w odpowiednio większym stężeniu) oraz w niewielkim stopniu zaprawą wapienno-piaskową modyfikowaną żywicą sztuczną (niewielki dodatek Osakrylu KM). Dodatkowym problemem było zwalczanie mchów i pleśni, atakujących obiekt; użyto parachloro-metakrezol w roztworze alkoholowym.

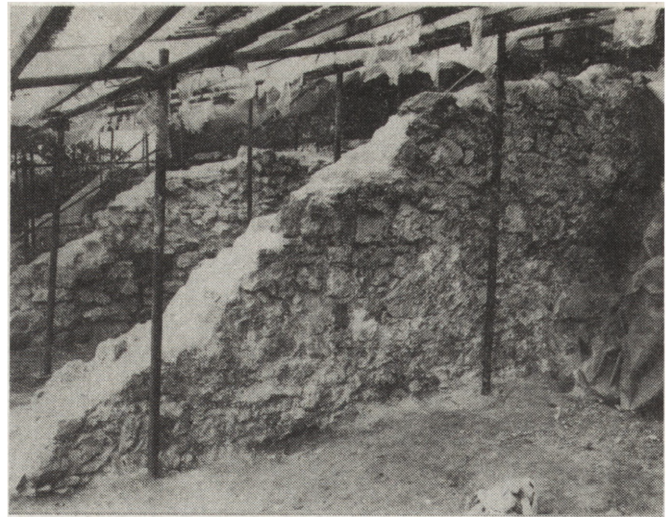
6. Relikty murów przy północnej elewacji pałacu, na pierwszym planie mur renesansowy F2, w tle mur F3 — stan po konserwacji, widoczna warstwa ochronna na koronie muru (fot. K. Jakubek)

W lecie 1987 r. zakonserwowano z kolei dwa renesansowe mury F1 i F2 (pozostałość przybudówki pałacu, według ustaleń Z. Pianowskiego związanej z wodociągiem zamkowym), wraz ze złączonymi z nimi reliktywami B3 i B4, pochodzącymi z wyżej wymienionej przy-

Zróżnicowanie materiału i stopień destrukcji wymagały zróżnicowania również zastosowanych technologii. Po delikatnym, lecz starannym oczyszczeniu pędzlami wzmocnienie rozpoczęto od bloków piaskowca, stosując roztwór Osolanu KL w rozpuszczalnikach organicznych. Następnie strukturę muru nasączano kilkakrotnie Oktamidem KSM, rozcieńczonym wodą, aż do odpowiedniego stopnia wzmocnienia. Drobne uzupełnienia zaprawy (podklejenia odspojonych cegieł i kamieni) wykonano zaprawą na bazie mieszanki wapna hydraulicznego i dołowanego z piaskiem kopanym jako wypełniaczem.

Pęknięcia kamieni i cegieł sklejało — zależnie od wielkości: Osolanem KL, Oktamidem KSM (zageszczonym) lub żywicą epoksydową. Na koronach murów F1 i F2 (które po zasypaniu znajdować się będą płytko pod powierzchnią wykonano warstwę zabezpieczającą (ochronną) z zaprawy na bazie analogicznej mieszanki wapna, z okruskami ceramicznymi i piaskiem. Na zakończenie całość murów profilaktycznie zdezynfekowano, dla uniknięcia rozwoju mikroflory w okresie przed zasypaniem, stosując roztwór fenolu.
