## Badanie wpływu impregnacji Vinoflexem MP-400 na właściwości techniczne drewna wystroju rzeźbiarskiego wież pałacu w Wilanowie

Ochrona Zabytków 23/2 (89), 83-88

## **BADANIE WPLYWU IMPREGNACJI VINO-FLEXEM MP-400 NA WŁAŚCIWOŚCI TECHNICZNE DREWNA WYSTROJU RZEŹBIARSKIEGO WIEŻ PAŁACU W WILANOWIE**

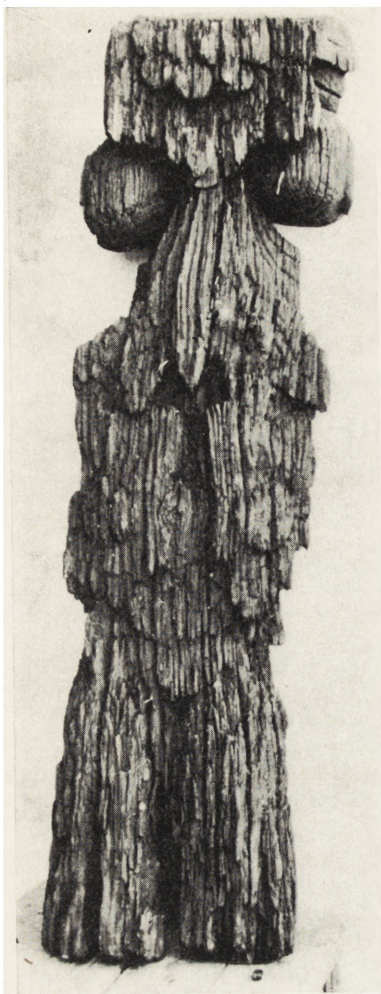
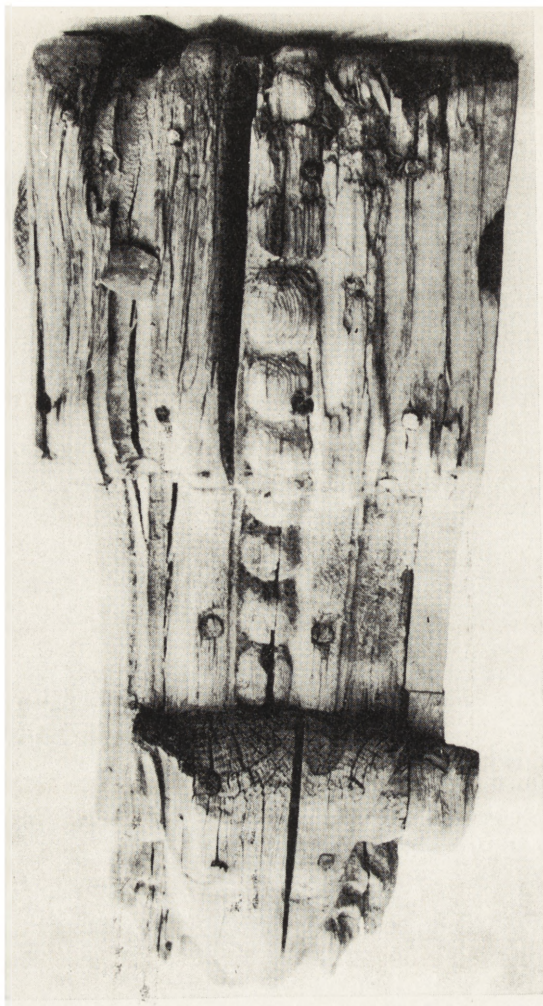
1,2. Wilanów, pałac, fragmenty wystroju rzeźbiarskiego wież, stan przed konserwacją

Prace konserwatorskie w pałacu wilanowskim w wielu przypadkach poprzedzone były badaniami, pozwalającymi na właściwy dobór i ocenę projektowanych rozwiązań. Jednym z istotnych problemów była ocena metod zaproponowanych dla konserwacji rzeźb wieńczących wieże pałacowe. Wystrój rzeźbiarski hełmów tych wież (wykonany w drewnie dębowym), stanowi interesujące dzieło snycerki barokowej [1]. Składają się nań, na każdej wieży cztery spływy wolutowe w postaci festonów owocowo-kwiatowych i konsol z baraniami głowami, zdobiące naroża hełmów, oraz cztery maskarony z parami kwiatonów (il. il. 1, 2). W okresie baroku cały wystrój pokryty był złotą i żółtą farbą. Na skutek działania czynników atmosferycznych farba została zmyta, a drewno rzeźb uległo zniszczeniu o różnym charakterze i stopniu. Po zdemontowaniu wystrojów i przeprowadzeniu ich dokładnych oględzin stwierdzono, że powierzchnia rzeźb jest uszkodzona w ok. 80%, a struktura wewnętrzna wielu partii zniszczona; dolne segmenty spływów zatraciły na skutek zniszczeń swoje formy plastyczne.
