## O sposobach zabezpieczania oraz ekspozycji relikwów architektury średniowiecznej odsłoniętych w trakcie wykopalisk na Wawelu

Ochrona Zabytków 48/1 (188), 24-30

## O SPOSOBACH ZABEZPIECZANIA ORAZ EKSPOZYCJI RELIKTÓW ARCHITEKTURY ŚREDNIOWIECZNEJ ODSŁONIĘTYCH W TRAKCIE WYKOPALISK NA WAWELU

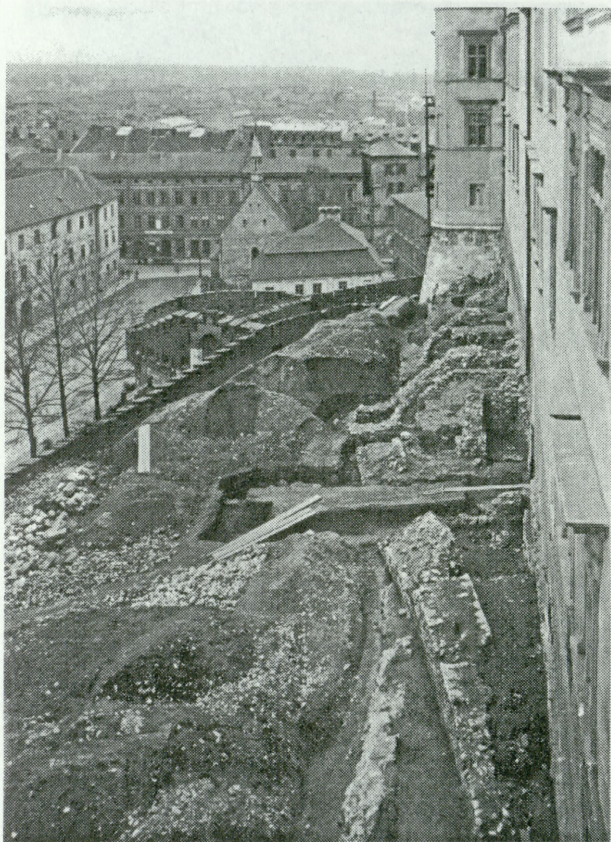
4. Wykopaliska A. Szyszko-Bohusza przed północną elewacją pałacu w roku 1921. Fot. z ADA ZKnW

4. Excavations carried out by A. Szyszko-Bohusz in front of the northern elevation of the palace in 1921. Photograph from AAD WRC

Z zabudową rezydencji władcy wiążą się ściśle relikty odsłonięte po raz pierwszy w 1921 r. przed północną elewacją pałacu przez A. Szyszko-Bohusza. Były to mury północnej części palatium romańskiego (tzw. sali o 24 słupach) oraz pozostałości jego rozbudowy w kierunku wschodnim, uznane przez odkrywcę, wraz ze wspomnianą wieżą obronną, za reszty zamku z wieku XI–XII. Po pobieżnym zadokumentowaniu, mury zostały zasypane gruzem pochodzącym z restauracji pałacu, a w czasie profilowania terenu zniwelowana została ich najwyższa partia. Ponadto w niektórych miejscach przez fundamenty budowli romańskich przepuszczono rury kanalizacji.

W roku 1985 rozpoczęto kompleksowe prace weryfikacyjne połączone z konserwacją murów środkami chemicznymi<sup>2</sup>. Po przebadaniu i zadokumentowaniu, poszczególne fragmenty osłanianio ekranami włókninowymi. W ten sam sposób zabezpieczono także fundament pałacu królewskiego. Zасыpując mury ziemią starano się maksymalnie podwyższyć poziom terenu, aby nie pozostawić ich w strefie przemrażania. Do rozwiązania pozostaje sprawa kilkunastu ozdobnych krzewów (cisy) rosnących na koronie relikwów palatium oraz gotyckiego przedmurza.

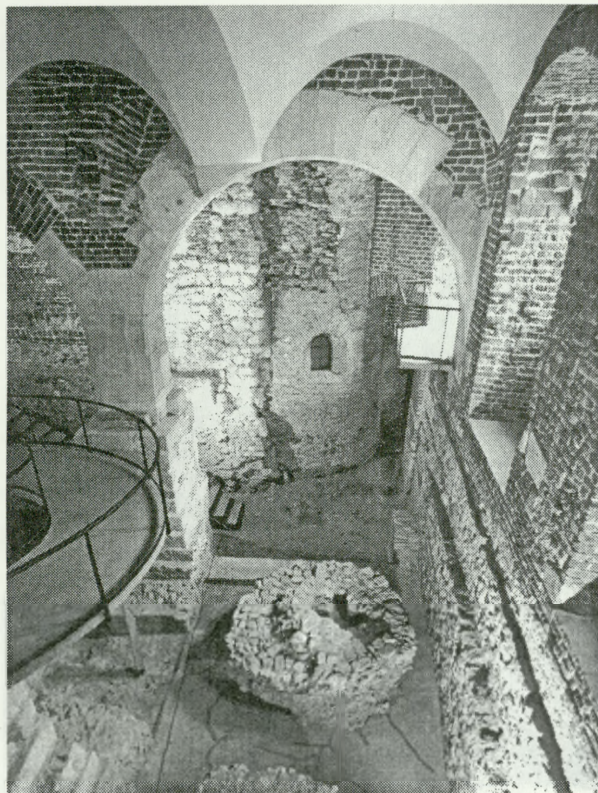
5. Rejon XVI-wiecznych kuchni królewskich — rezerwat „Wawel Zaginiony”. Widok na południowo-wschodnią apsydę rotundy NP Marii. Fot. S. Michła

5. The area of the sixteenth-century royal kitchens — „the Lost Wawel”. View of the south-eastern apse of the rotunda of the Holy Virgin Mary. Photo: S. Michla

Najstarszym obiektem architektonicznym w rejonie kuchni królewskich jest przedromański *tetrakonchos* — kościół NP Marii. Na początku XIX w. świątynia została rozebrana przez Austriaków aż do ówczesnego poziomu terenu (z wyjątkiem apsydy południowo-wschodniej). Po odsłonięciu pozostałości A. Szyszko-Bohusz podjął próbę rekonstrukcji kościoła jako budowli jednokondygnacyjnej, przykrytej kopułą. W dolnej, autentycznej części uzupełniono brakujące fragmenty murów wątkiem do złudzenia naśladowującym płytkową technikę warsztatów przedromańskich. Po poświęceniu w roku 1918, udostępniono kościół zwiedzającym.

Dawniejsze oraz prowadzone po II wojnie badania archeologiczne odsłoniły wokół rotundy także mury gotyckie: odcinek muru obronnego oraz fragmenty zabudowy zamkowej. W latach 70-ych znacznie poszerzono obszar dawniejszej ekspozycji, urządzając na tle oryginalnej architektury średniowiecznej i nowożytnej wystawę archeologiczną „Wawel Zaginiony”, udostępnioną dla pełnego ruchu turystycznego w roku 1975. Kilka świadków archeologicznych zostało zakonserwowanych środkami chemicznymi. Długi okres odsłonięcia murów rotundy NP Marii, wykonanej głównie z piaskowca, stworzył znaczne zagrożenie dla budowli, w związku z czym konieczne stało się przeprowadzenie jej gruntownego zabezpieczenia<sup>3</sup>. Obecnie zabiegom konserwatorskim poddawane są dalsze fragmenty architektury w obrębie tego rezerwatu.
