Ambony śląskie z lat 1550-1650 : stan zachowania

Ochrona Zabytków 28/3-4 (110-111), 198-216

AMBONY ŚLĄSKIE Z LAT 1550—1650 (STAN ZACHOWANIA)

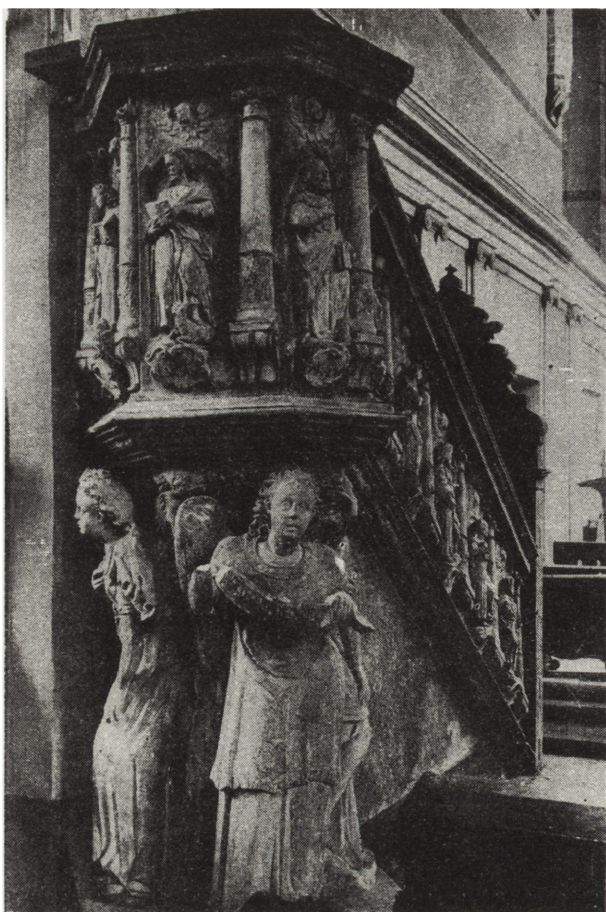
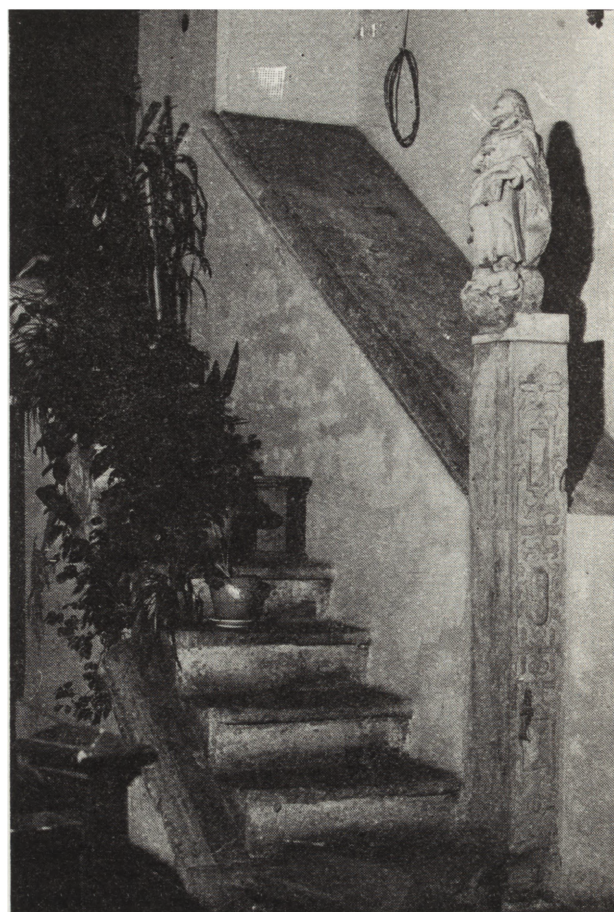
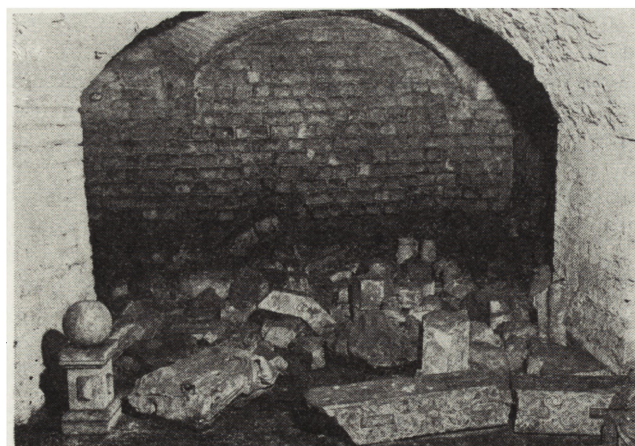
2. Wrocław, kościół Św. Macieja, ambona kamienna z 1607 r.: A — stan z 1924 r. (wg „Bericht des Provinzial-Konservators der Kunstdenkmäler der Provinz Niederschlesien”, N.F., II, 1924, tabl. 4), B — stan obecny w kościele, C — stan obecny w podziemiu kościoła

ciele Sw. Jadwigi — obiekt ten uległ zniszczeniu już w 1741 r. (por. T. Chrzanowski, o.c., ss. 40, 42; tamże wcześniejszą literaturę). We Wrocławiu na konserwację czeka doszczętnie rozbita kazalnica z kościoła Sw. Macieja, której szczątki złożono w podziemiach świątyni.

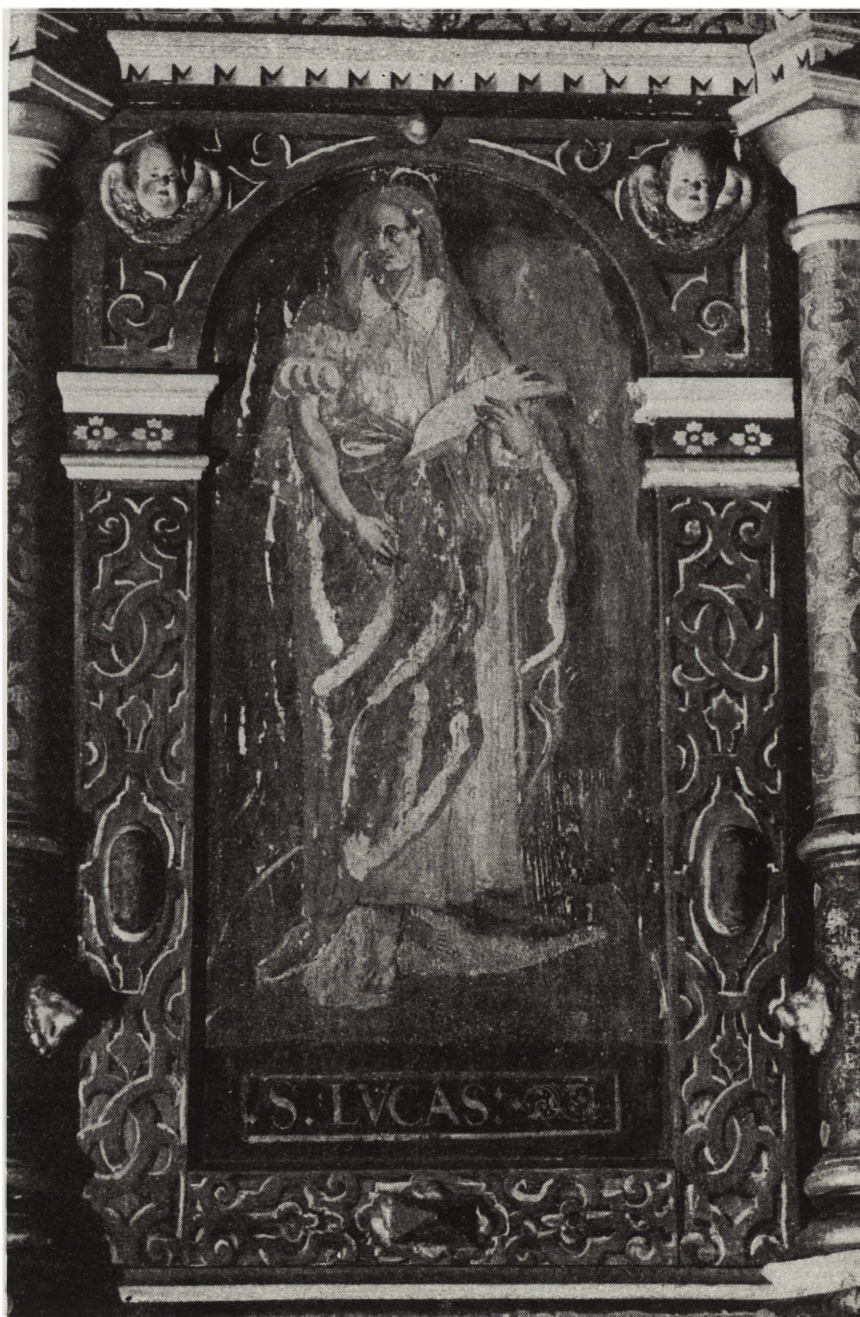
3. Lubomin kościół Matki Boskiej, ambona drewniana z 1640 r., fragment korpusu

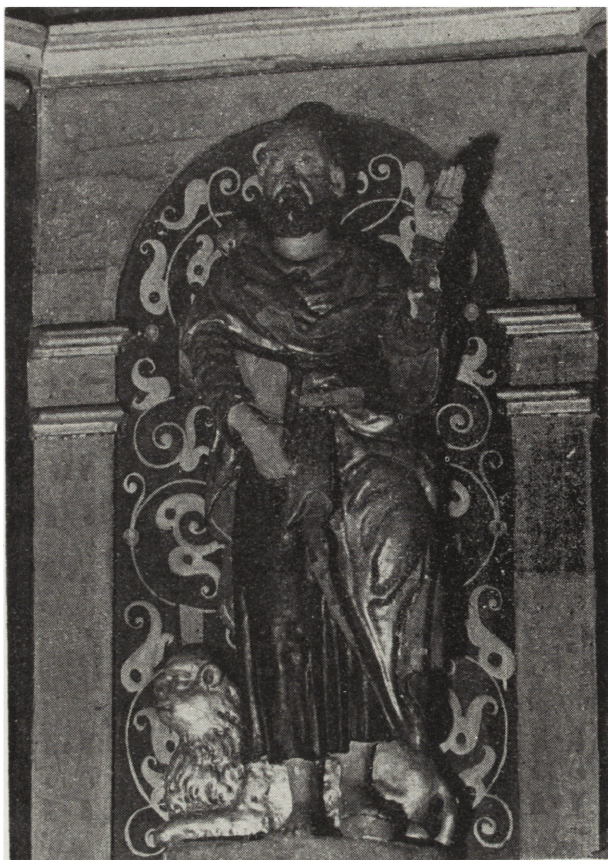
4. Rybnica Leśna, kościół filialny, ambona drewniana z około 1610 r., fragment korpusu

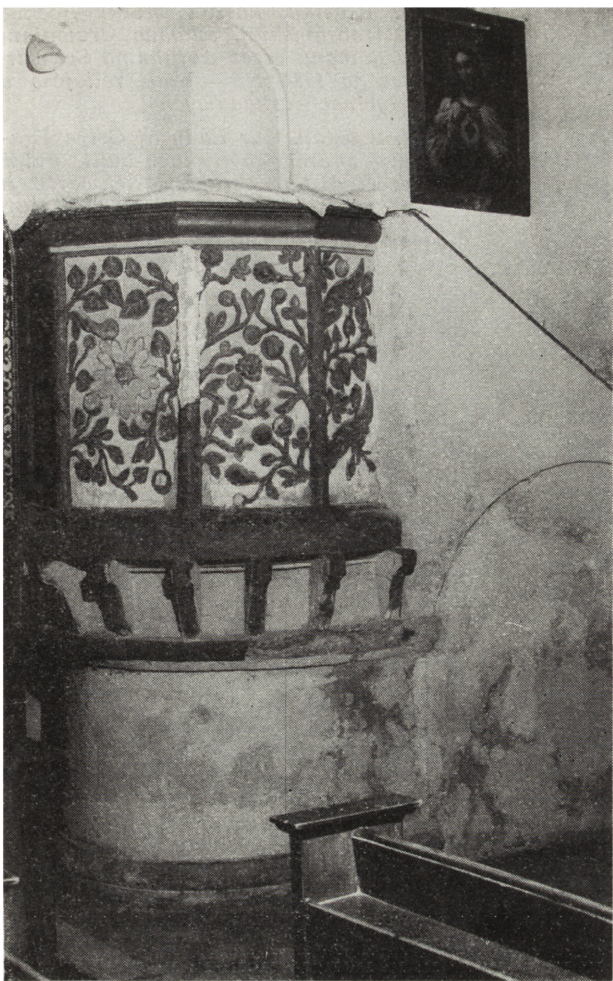
6. Czeladź Wielka, kościół Św. Stanisława, ambona zdobiona sztucznym kamieniem z drugiej połowy XVI w.

Występują i inne ubytki. Na przykład na kazalnicy w Czeladzi Wielkiej obtłuczone są niektóre partie wykonanej w sztucznym kamieniu dekoracji roślinnej korpusu, w Krzeczynie Wielkim brak drewnianych rzeźb aniołów (?) na baldachimie; w Oleśnicy już w 1958 r. nie było drewnianych rzeźb na parapecie korpusu i schodów; w Wyszęticach odłamano zwieńczenie bramki i brakuje rzeźb na baldachimie; w Ziębicach po 1962 r. odłamana została prawa dłoń w kamiennej rzeźbie Mojżesza w podporze; w Raciborowicach już prawdopodobnie w 1938 r. skrócono kamienny parapet schodów i usunięto bramkę (?); w Legnicy w 1942 r. brakowało zwieńczenia bramki; w Rosochatej nie ma dwu rzeźb ewangelistów na korpusie; w Rząsinach nie istnieją już żadne z reliefowych (?) przedstawień proroków w płycinach parapetu korpusu i schodów; w Świebodzicach po 1962 r. usunięto lub skradziono wszystkie reliefowe przedstawienia a także i rzeźby, po-

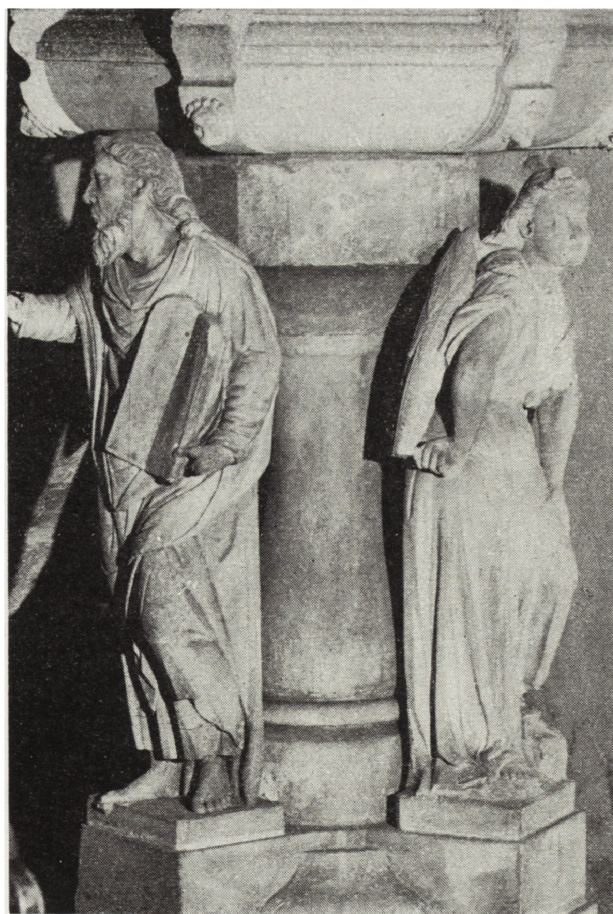
7. Ziębice, kościół Panny Marii i Św. Jerzego, podpora kamiennej ambony z 1595 r. — rzeźba Mojżesza z odłamaną po 1962 r. dłonią

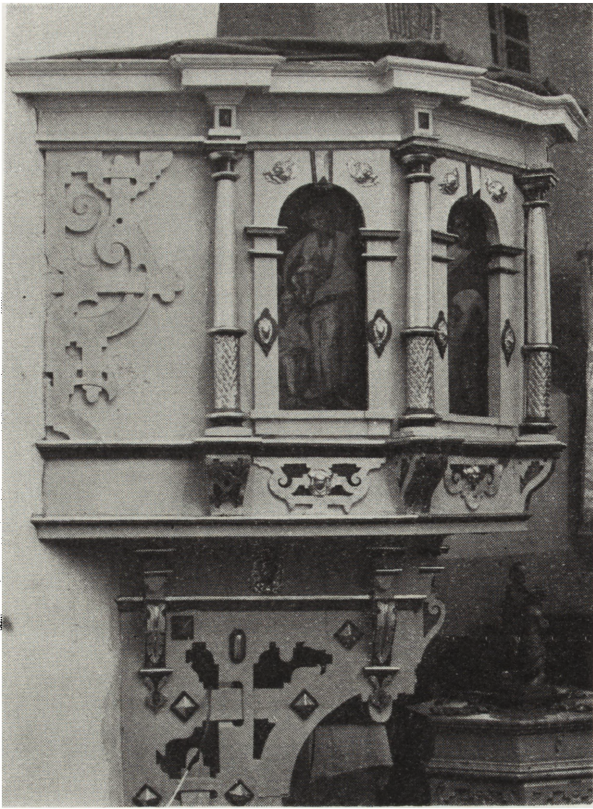
11. Roztocznik, kościół Św. Józefa, ambona drewniana z lat 1610—1620, przemalowana niefachowo po 1964 r.

lowując wszystkie inskrypcje; ustawione w niszach korpusu figurki ewangelistów nie otrzymały nowej polichromii. Po 1964 r. w kolorach bieli i szarości ze „złoceniami i srebrzeniami” odnowiono ambonę w Dziwiszowie, pochodzącą z pierwszej połowy XVII w. Ambonę z początku XVII w. w Wądrożu Wielkim pomalowano po 1965 r. na brązowo, „złocąc i srebrząc” detale architektoniczne; nie ma polichromii z motywami wici roślinnej w podniebiu schodów; zamalowano lub zakryto plastikowymi listwami wszystkie napisy. Pochodząca z około 1600 r. kazalnica w Zagórzcu Śląskim prawie całkowicie została pomalowana na biało, ze „srebrzeniami”. O tym, jak wysoki musiał być poziom jej pierwotnej dekoracji, świadczy jeszcze tylko malowidło ze św. Piotrem na drzwiczkach, wcale przecież nie reprezentacyjnej części ambony. Przykłady można by mnożyć.

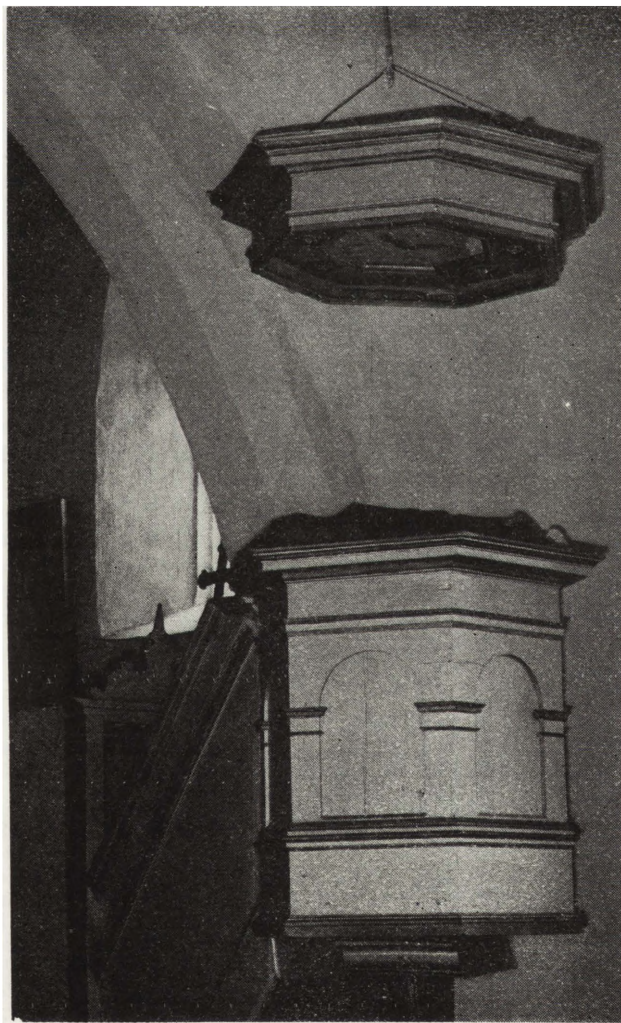
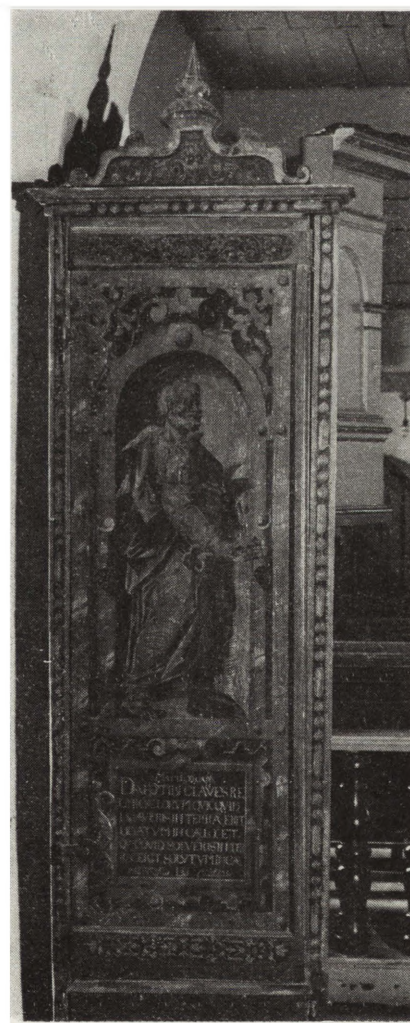
12. Zagórze Śląskie, kościół Sw. Krzyża, ambona drewniana z około 1600 r.: A — widok ogólny, B — drzewiczki z pierwotną polichromią

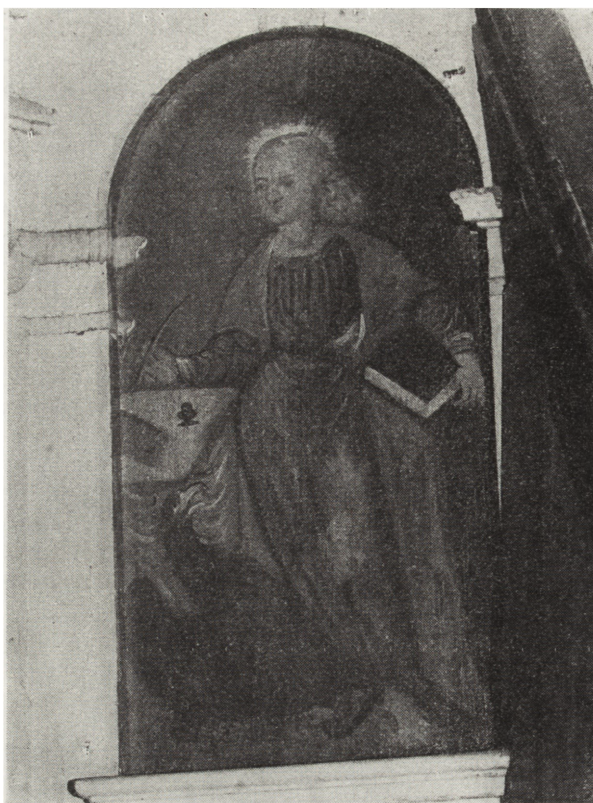
13. Olszyniec, kościół ŚŚ. Joachima i Anny, fragment korpusu ambony drewnianej wykonanej po 1593 r.
13. Olszyniec, St. Joachim and St. Anne church; portion of a timber-built pulpit body erected after 1593

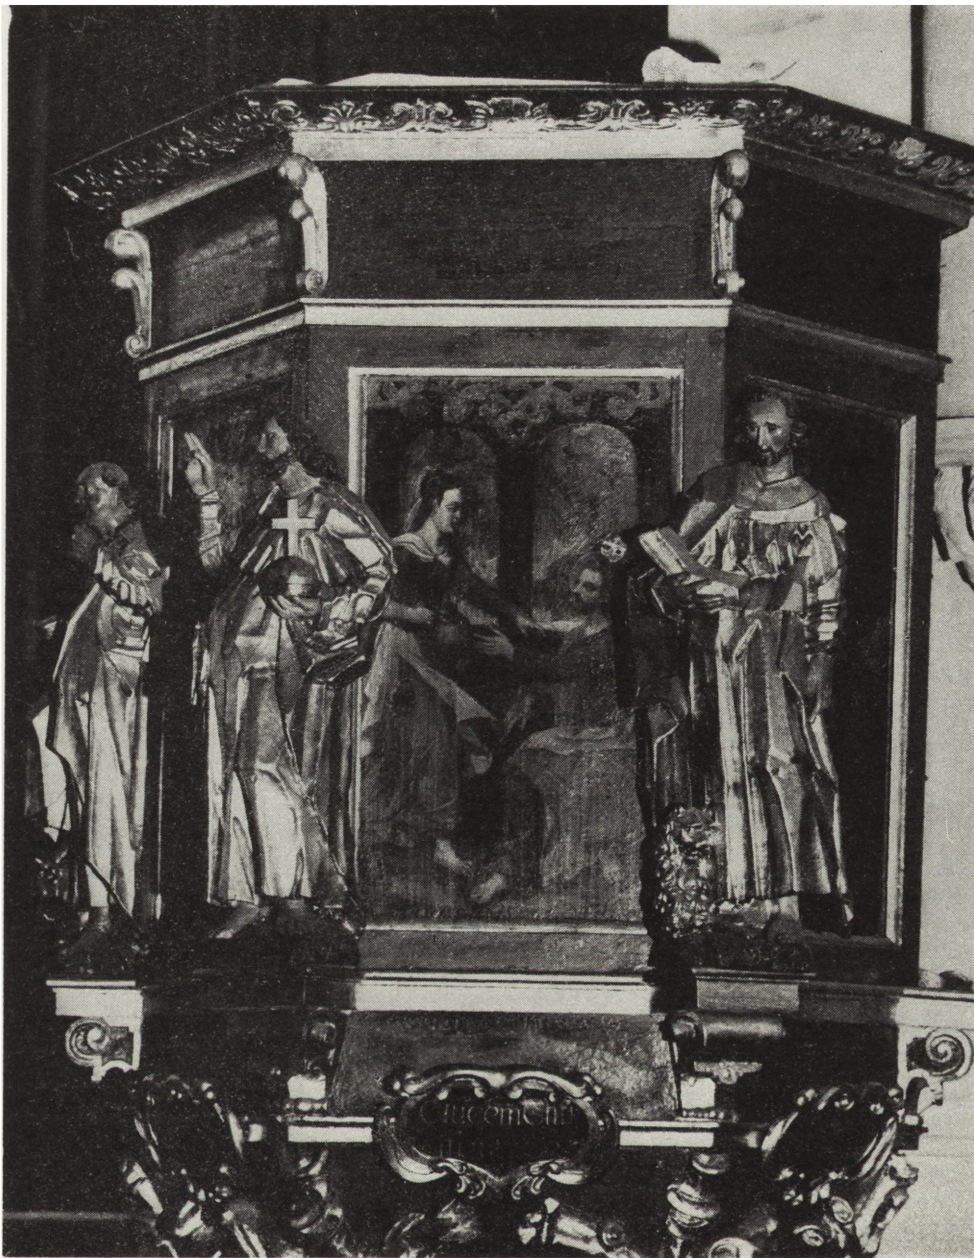
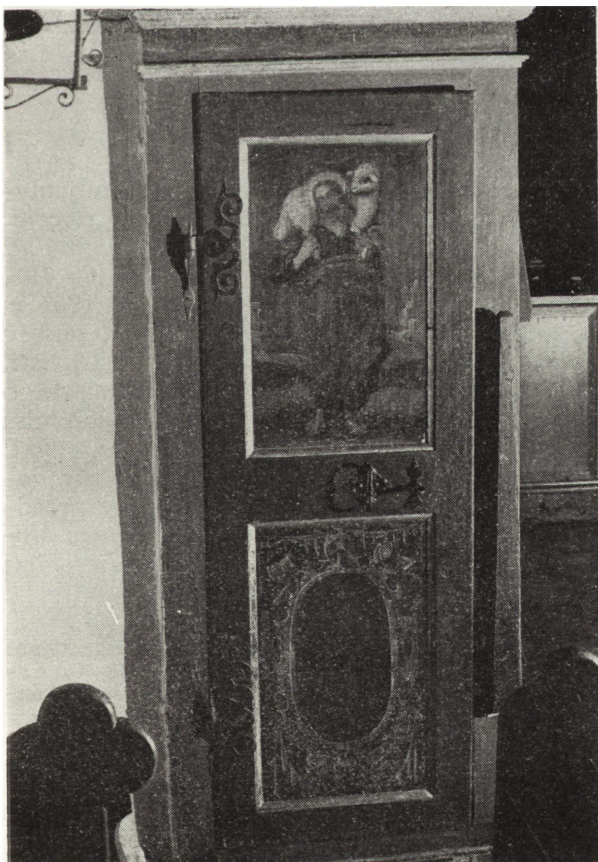
15. Bolków, kościół Św. Jadwigi, ambona drewniana z 1619 r., po konserwacji w 1962 r.: A — korpus, B — parapet schodów, C — drzwiczki (awers) (wszystkie zdjęcia autora artykułu)

W konserwowanej w 1962 r. ambonie w Bolkowie¹⁶ występuje ten sam błąd i to znacznie bardziej drastycznie. Kazalnicę w 1619 r. ufundował kupiec z Wrocławia, Andrzej Bodenstein i jego żona — Zuzanna, z domu Reimann, urodzona w Bolkowie. Drewnianą kazalnicę zdobną malowidła na parapecie i bramce oraz snycerka figuralna i ornamentalna. Na narożach korpusu stoją pełne rzeźby — *Salvator Mundi*, śś. *Mateusz*, *Łukasz* i *Marek* (dziś brak rzeźby św. *Jana Ewangelisty*). Między nimi znajdują się w prostokątnych płycinach malowidła: *Ofiara Abrahama*, *Sen Jakuba*, *Chrystus i Samarytanka*, *Walka Jakuba z aniołem* i *Nawrócenie św. Pawła*, na parapecie schodów: *Aaron*, *Mojżesz* i *Jan Chrzciciel*, a na drzwicz-
