tom IX
2012

Maciej Gibczyński, Grzegorz Kurka,
Anna Uciechowska-Gawron

**Historia znikania. Losy wiejskich kościołów i cmentarzy
na przykładzie Gostynia w gminie Świerzno**
**A history of disappearing. The fate of rural churches and cemeteries
with the example of Gostyń, Świerzno commune**

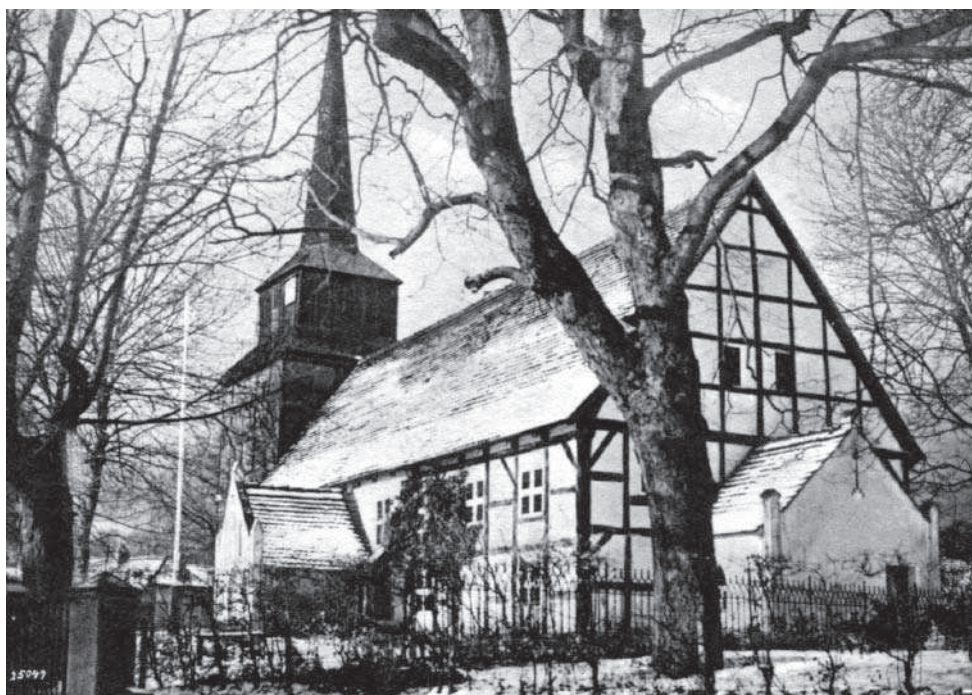
Ryc. 2. Archiwalny widok kościoła od strony południowo-wschodniej, pocztówka z lat 30. XX wieku, zbiory: Muzeum Historii Ziemi Kamieńskiej w Kamieniu Pomorskim
 Fig. 2. Archive view of the church from the south-east, postcard of the 30. of the 20th century, collections: Muzeum Historii Ziemi Kamieńskiej in Kamień Pomorski

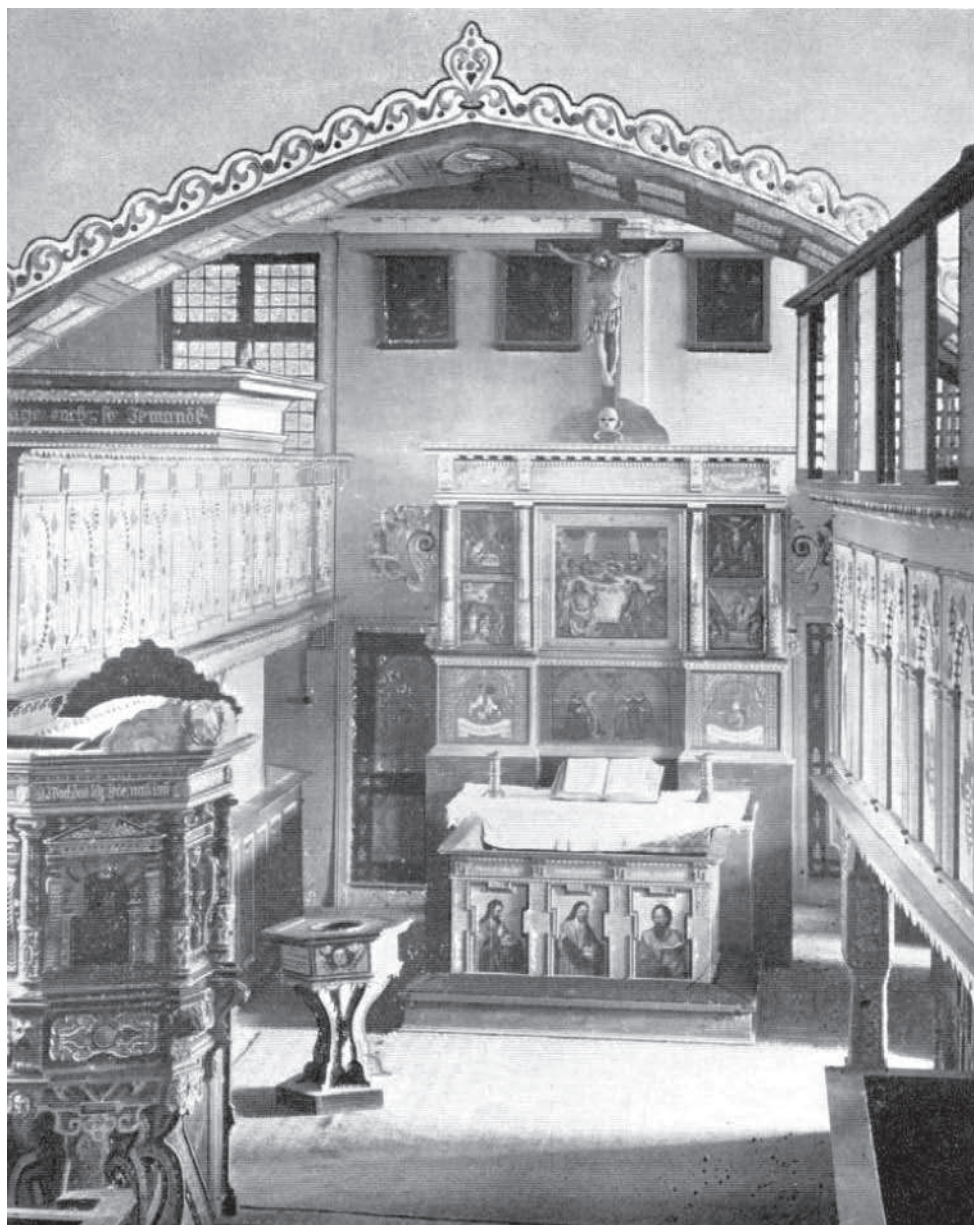
Ryc. 4. Archiwalny widok kościoła od strony południowo-wschodniej, za: Balte 1930, 105
Fig. 4. Archive view of the church from the south-east, after Balte 1930, 105

Świątynię w rzucie prostokątną, o wymiarach 35,6 × 10 m, wybudowano w konstrukcji mieszanej – nawa z muru kamiennego-ceglanego, reszta murów w konstrukcji szkieletowej. Nawa i prezbiterium miały równą szerokość. Od strony zachodniej znajdowała się wieża w rzucie kwadratowa, nakryta iglicą. Po obu stronach korpusu nawowego umieszczono kruchty. Budynek był nakryty dachem dwuspadowym, wspólnym dla nawy i prezbiterium. Od wschodu do prezbiterium dostawiono prostokątną zakrystię. Wnętrze jednoprzestrzenne nakryte stropem belkowym, bogato wyposażono. Pomędzy korpusem a prezbiterium umieszczono masywny łuk tęczowy.

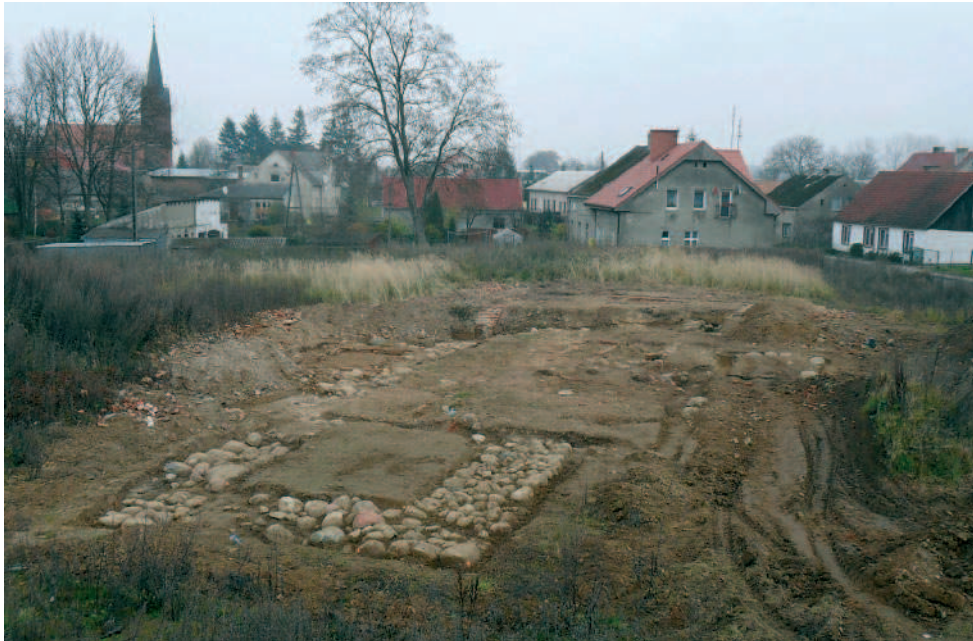
Ryc. 5. Widok reliktyw kościoła od strony południowo-zachodniej, fot. autorzy
Fig. 5. View the church's remains from the south-west, photo by authors

(archeolodzy), kierował dyrektor Muzeum Historii Ziemi Kamieńskiej w Kamieniu Pomorskim mgr Grzegorz Kurka. Prace ziemne w pierwszym etapie, skoncentrowały się głównie na odsłonięciu i oczyszczeniu pozostałych jeszcze relikwów kościoła (ryc. 5) Postępując od strony zachodniej terenu, odkryto:

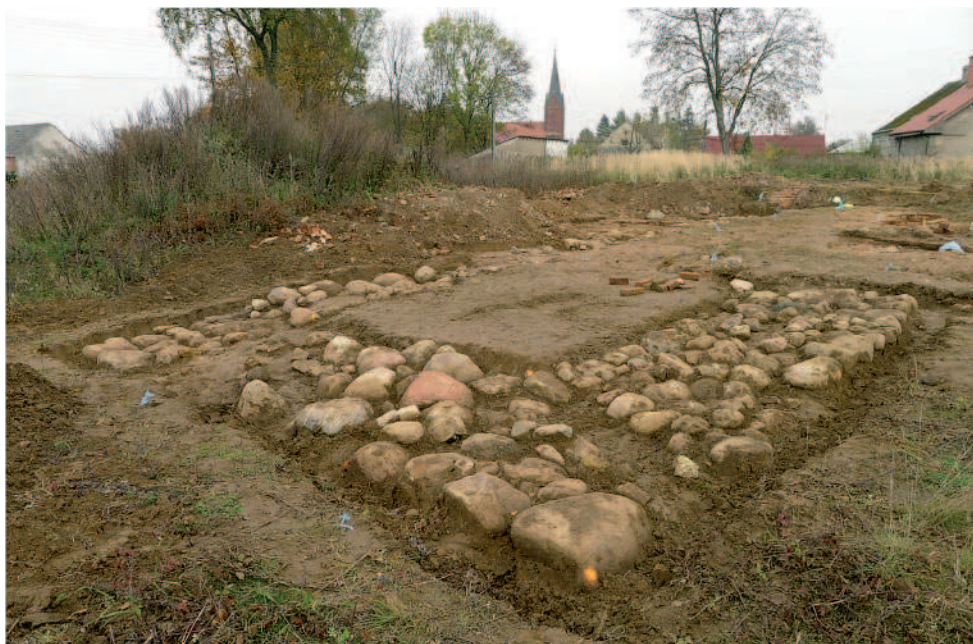
Ryc. 6. Ławy fundamentowe wieży kościoła, fot. autorzy
Fig. 6. The church tower's continuous footings, photo by authors

- zarys wieży posadowionej na kamiennym fundamencie o planie zbliżonym do kwadratu, o boku węższym od nawy kościoła (ryc. 6);

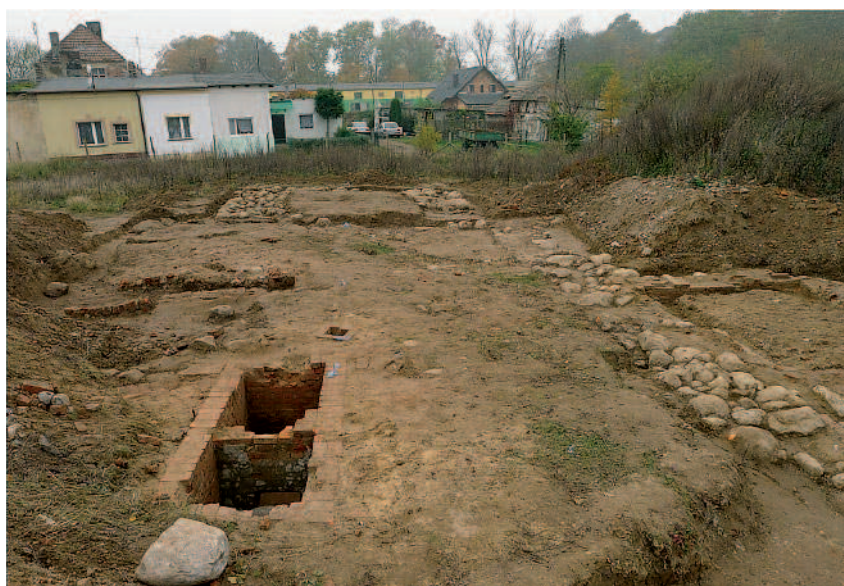
Ryc. 7. Relikty kościoła widziane od strony prezbiterium, fot. autorzy
Fig. 7. Church remains seen from the chancel side, photo by authors

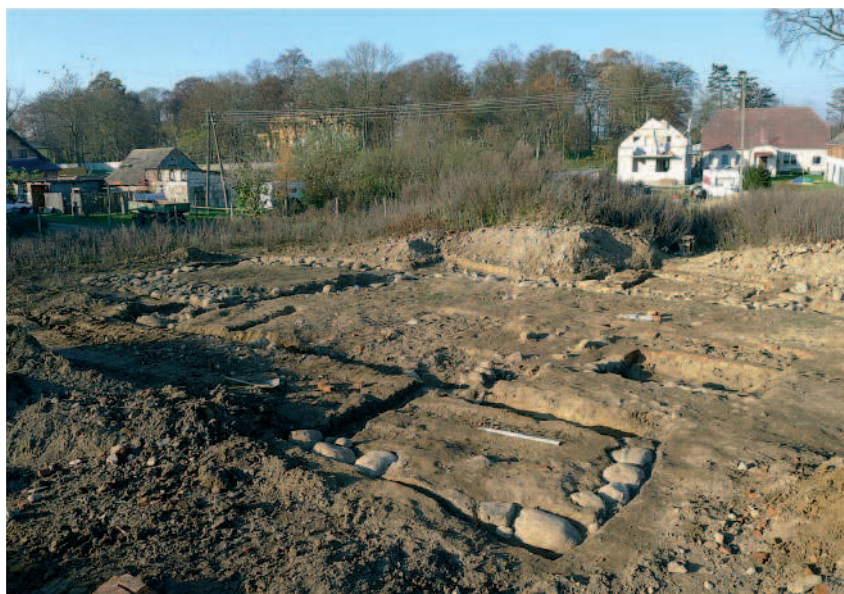
Ryc. 8. Relikty kościoła widziane od strony południowej, na pierwszym planie ławy fundamentowe kruchty, fot. autorzy
Fig. 8. Church remains seen from the south, in the foreground the porch's continuous footings, photo by authors

- zbliżony do kwadratu zarys kamiennej podwaliny kruchty przy ścianie południowej nawy (całkowicie zniszczono jej ścianę zachodnią (ryc. 8);

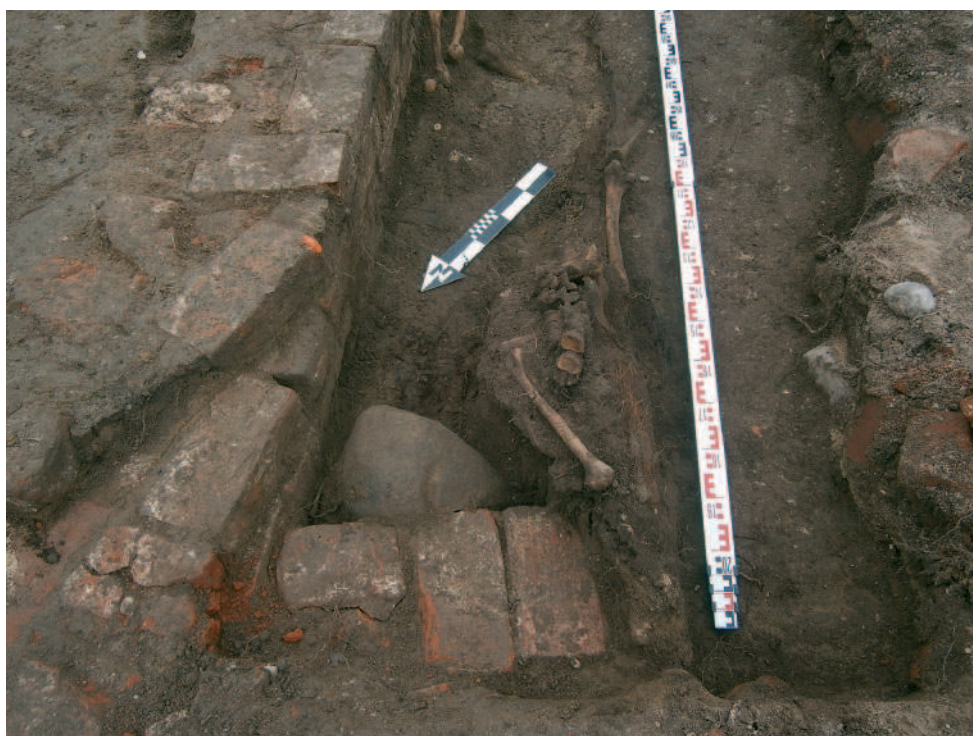
Ryc. 9. Gotycka krypta znajdująca się w wnętrzu kościoła, fot. autorzy
Fig. 9. Gothic crypt located in the interior of the church, photo by authors

Podczas oczyszczania wnętrza nawy, przy ścianie południowej kościoła, na zachód od kruchty natrafiono na pozostałość mocno zniszczonej, zasypanej krypty⁵ (ryc. 9). W przybliżeniu miała wymiary: 3,2 m (NS) × 1,1 m (EW) i 0,45 m zachowanej głębokości (do poziomu eksploracji). W niewielkim stopniu zachowała się tylko ściana wschodnia krypty i cegły tworzące schody prowadzące do jej wnętrza od strony północnej. Środek pomieszczenia był zasypany próchnicą i piaskiem zmieszany z gruzem, zaprawą, kośćmi ludzkimi i zmurszałym drewnem pochodzącym z trumien. Po oczyszczeniu odsłonięto zarys dwóch trumien i przemieszczone szczątki szkieletów. W krypcie, wśród kości znaleziono wiele drobnych przedmiotów (aneks 2). We wnętrzu świątyni, *vis-à-vis* kruchty natrafiono na pozostałości kamiennie-ceglanych ścian prawdopodobnie drugiej krypty. Nie została ona wyeksplorowana. Na północ od niej odsłonięto dwukomorową prostokątną niszę o wymiarach 3,4 m × 1,5 m i głębokości 1,3 m, obudowaną cegłami. W części zachodniej tego obiektu, po zdjęciu kilku cegieł z posadzki, odkryto szyb prowadzący do niedużego (0,45 × 0,45 m), kwadratowego, również obudowanego cegłami wylotu, znajdującego

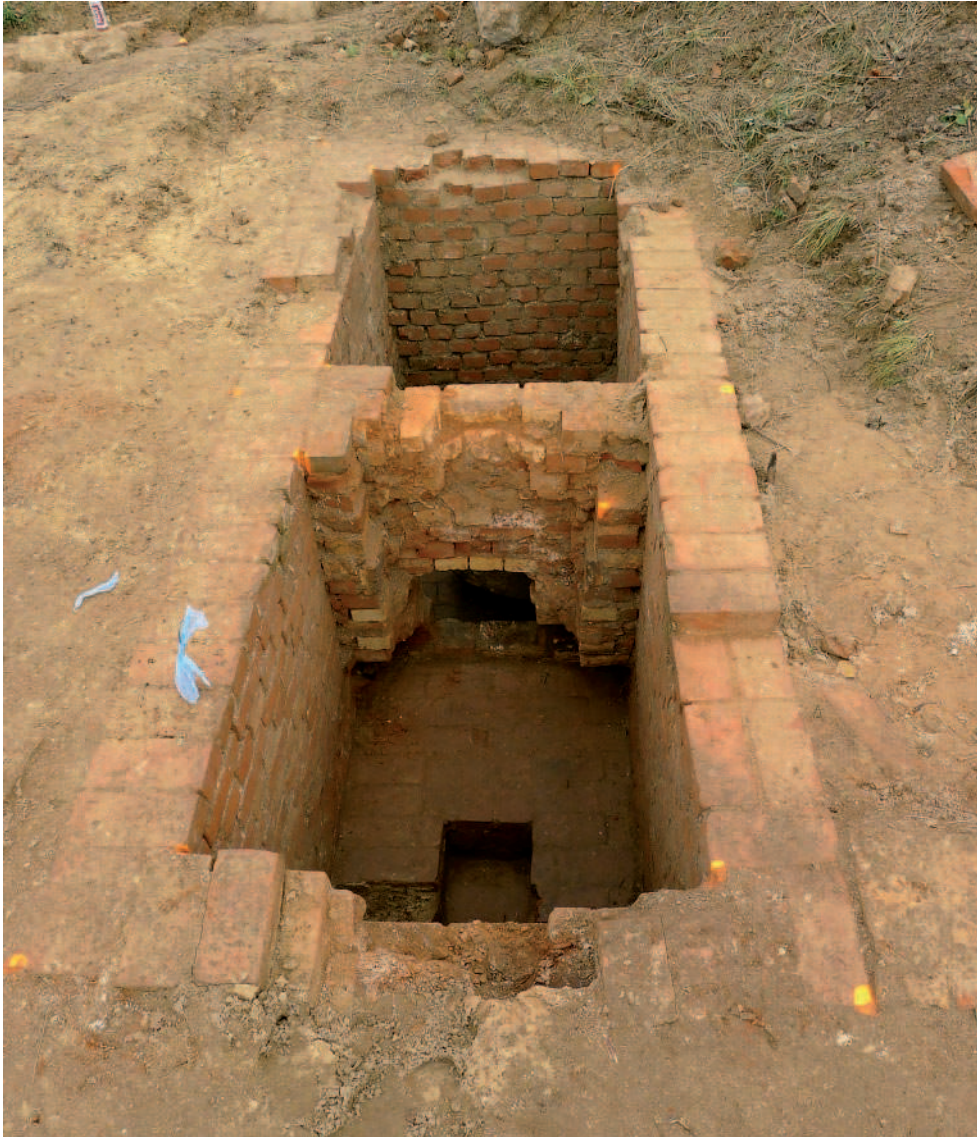
Ryc. 10. Zachowane hypocaustum, fot. autorzy
Fig. 10. Preserved hypocaust, photo by authors

się w niewielkiej odległości na północny zachód od niszy. Jest to pozostałość po systemie ogrzewania kościoła, tzw. *hypocaustum* (ryc. 11).
