I co dalej z tym zabytkiem?

Problemy konserwatorskie zabudowy mieszkaniowej zespołu *Braunsfelde* w Szczecinie, pochodzącej z początków XX wieku, na przykładzie budynku przy ul. Marii Konopnickiej 27

Alicja Biranowska-Kurtz

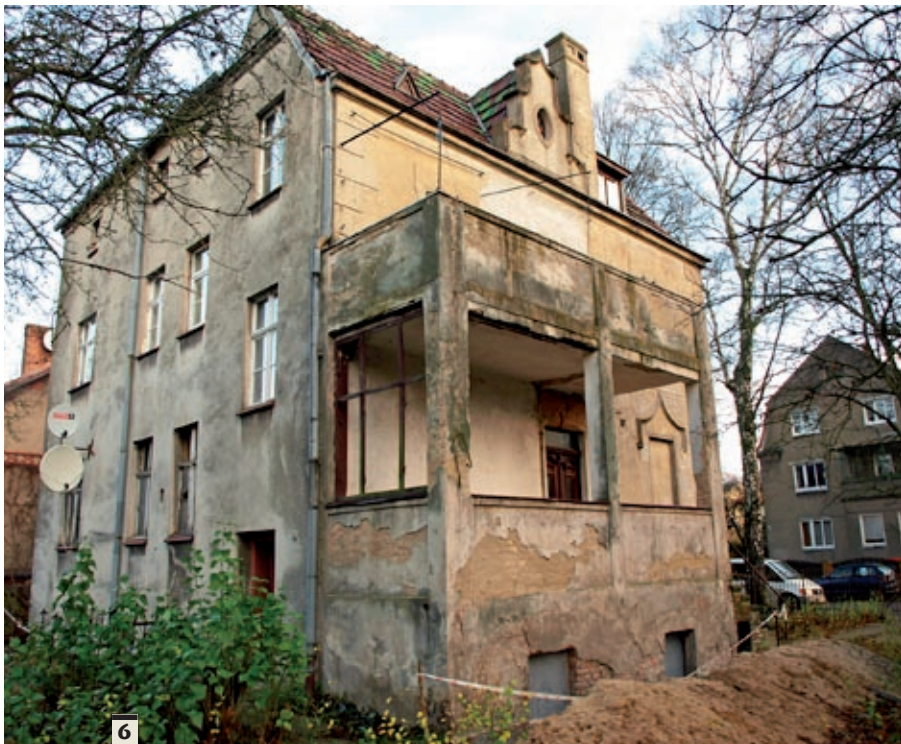
5. Szczecin, ul. M. Konopnickiej 27, elewacja frontowa budynku według stanu z 25 marca 2012 roku. Połączenie dachowe po przełożeniu, z odtworzonym rysunkiem fali. Fot. A. Biranowska-Kurtz

5. Szczecin, ul. M. Konopnickiej 27, front elevation of the building, 25th March 2012. Re-installed roofing with re-created wave element. Photo: A. Biranowska-Kurtz

Kolejna dokumentacja to projekt remontu dachu³⁴. Dotyczyła pokrycia, więźby dachowej, obróbek blacharskich oraz ozdobnej iglicy wraz z wiatrowskazem. Iglica z wiatrowskazem wymagała naprawy, pozostałe elementy (zniszczone na skutek naturalnego zużycia) należało wymienić lub uzupełnić. Konieczność przemurowania kominów wymusiła odtworzenie na jednym z nich pierwotnego wystroju dekoracyjnego. Odtworzenia wymagała też kolorystycznie zróżnicowana dachówka, tworząca w połąci dachu barwny rysunek trójkątnie zakończonej wstęgi. We wrześniu 2010 roku przygotowano projekt budowlany obejmujący zagadnienia konstrukcyjne³⁵. Dotyczył wzmocnienia konstrukcyjnego części drewnianego stropu (nad przyziemiem) oraz nadproży w ścianach, w miejscu poszerzonych otworów w budynku. Na stronie 4 dokumentacji napisano: „Przed przystąpieniem do wszelkiego rodzaju wyburzeń ścian, poszerzeń otworów drzwiowych, okiennych oraz innych należy wykonać stemplowanie stropów”. Powyższy zapis nie respektuje w ogóle wytycznych konserwatorskich,

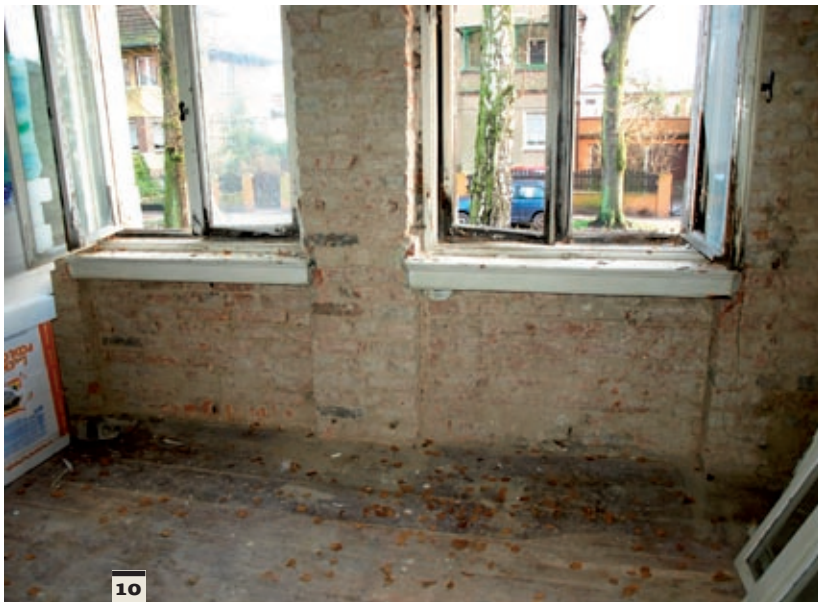
10

10. Szczecin, ul. M. Konopnickiej 27, parter budynku, trakt od ulicy z uszkodzoną stolarką okienną, powybijanym szkleniem, zbitymi tynkami, zerwanymi podłogami. Stan z 2 grudnia 2009 roku. Fot A. Biranowska-Kurtz

10. Szczecin, ul. M. Konopnickiej 27, ground floor, view from the street, damaged window frames, broken glazing, removed plaster and floors, 2nd December 2009. Photo: A. Biranowska-Kurtz

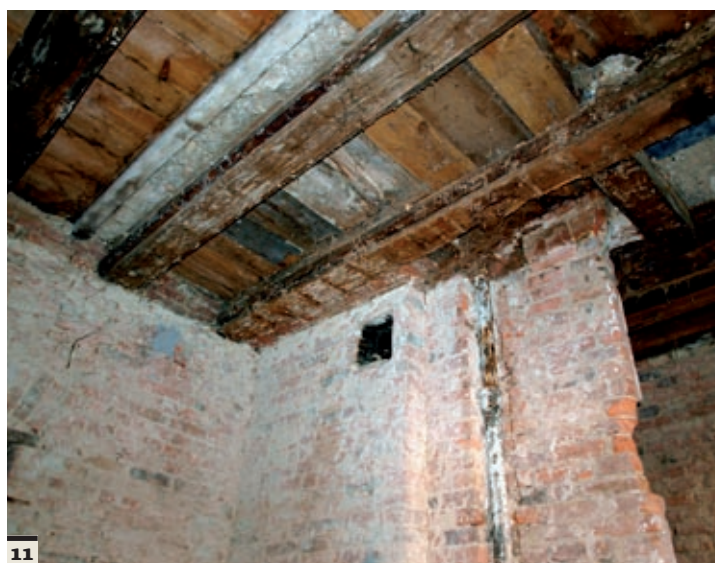
11

11. Szczecin, ul. M. Konopnickiej 27, parter budynku, trakt od ogrodu, zbite tynki na ścianach wewnętrznych dawnej kuchni i łazienki, z wyburzoną ścianą do łazienki, z zerwanymi podłogami, odsłoniętą podsufitką w partii dawnej łazienki i całkowicie usuniętą instalacją. Stan z 2 grudnia 2009 roku. Fot A. Biranowska-Kurtz

11. Szczecin, ul. M. Konopnickiej 27, ground floor, view from the garden, plaster removed from the partitions of former kitchen and bathroom, bathroom wall demolished, floors removed, false ceiling uncovered in the place of a former bathroom, installation totally removed. 2nd December 2009. Photo: A. Biranowska-Kurtz

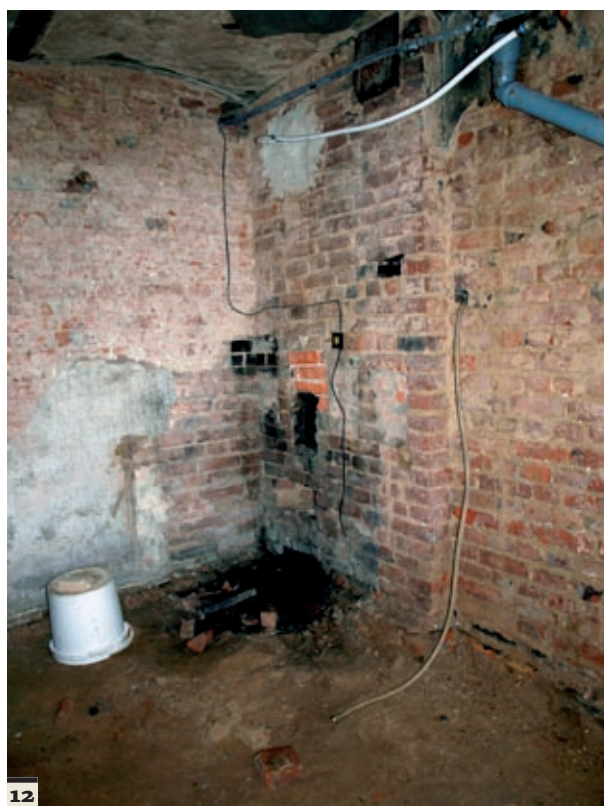
12

12. Szczecin, ul. M. Konopnickiej 27, niezabezpieczony przewód dymny na parterze budynku w dawnej kuchni, stan z 2 grudnia 2009 roku. Fot A. Biranowska-Kurtz

12. Szczecin, ul. M. Konopnickiej 27, unsecured smoke duct on the ground floor of the building, in the former kitchen, 2nd December 2009. Photo: A. Biranowska-Kurtz

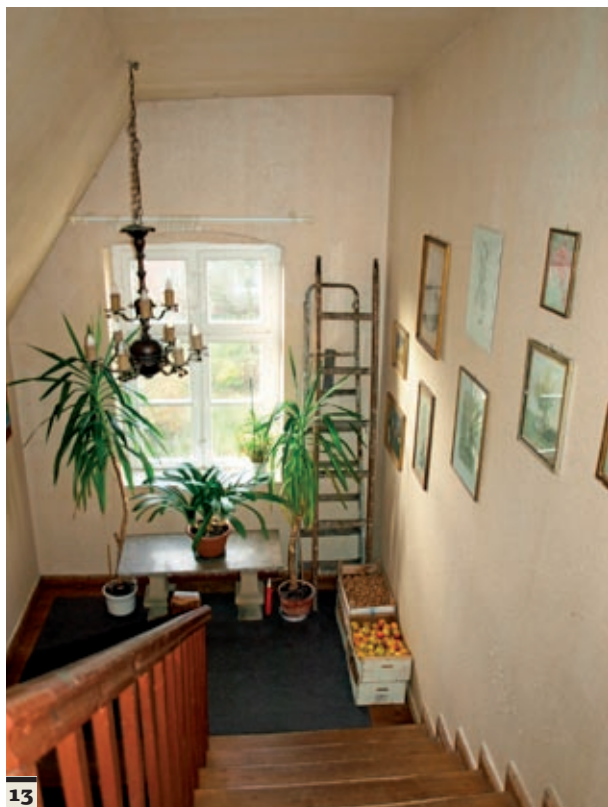
13

13. Szczecin, ul. M. Konopnickiej 27, spocznik klatki schodowej pomiędzy parterem a pierwszym piętrem, stan z 2 grudnia 2009 roku. Fot A. Biranowska-Kurtz

13. Szczecin, ul. M. Konopnickiej 27, staircase landing between the ground floor and the first floor, 2nd December 2009. Photo: A. Biranowska-Kurtz

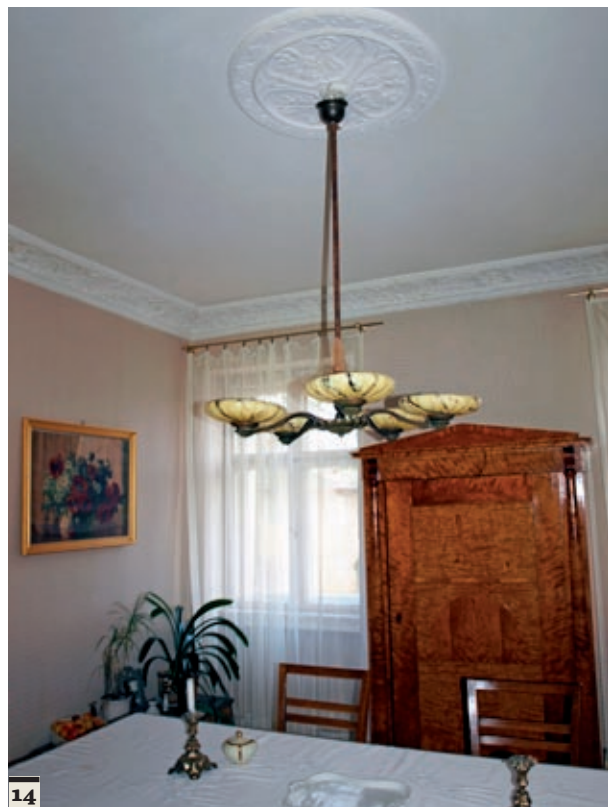
14

14. Szczecin, ul. M. Konopnickiej 27, trakt od ulicy z zachowanymi sztukateriami I piętra budynku. Stan z 2 grudnia 2009 roku. Fot A. Biranowska-Kurtz

14. Szczecin, ul. M. Konopnickiej 27, view from the street including stucco of the first floor of the building, 2nd December 2009. Photo: A. Biranowska-Kurtz

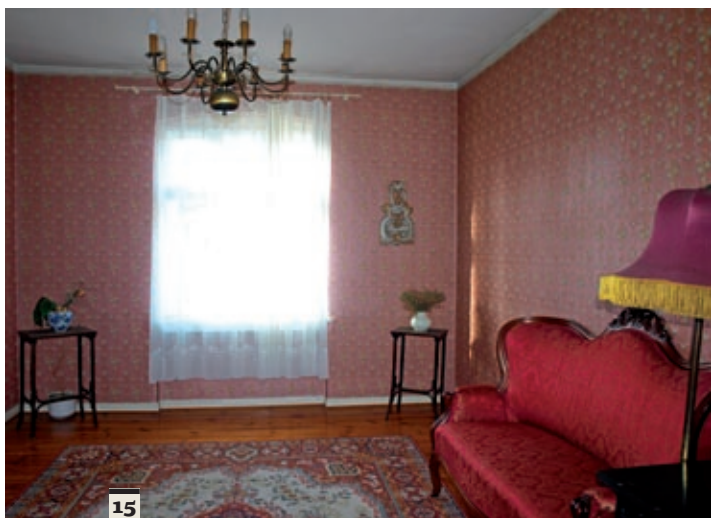
15

15. Szczecin, ul. M. Konopnickiej 27, wnętrze I piętra, pokój w trakcie od ulicy według stanu z 2 grudnia 2009 roku. Fot A. Biranowska-Kurtz

15. Szczecin, ul. M. Konopnickiej 27, interiors on the first floor, room view from the street, 2nd December 2009. Photo: A. Biranowska-Kurtz

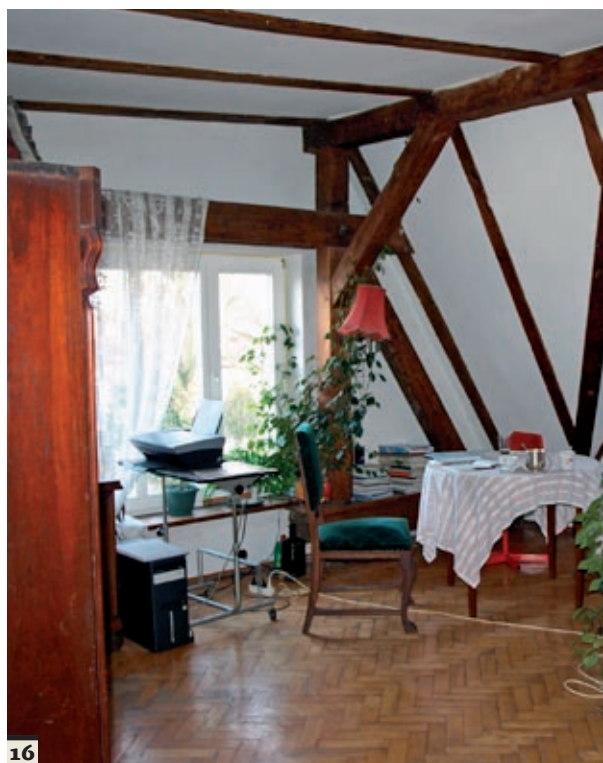
16

16. Szczecin, ul. M. Konopnickiej 27, poddasze po adaptacji, pokój w trakcie od ulicy z przebitym oknem w elewacji północnej według stanu z 2 grudnia 2009 roku. Fot A. Biranowska-Kurtz

16. Szczecin, ul. M. Konopnickiej 27, adopted attic, room view from the street, window opening in the north-facing elevation, 2nd December 2009. Photo: A. Biranowska-Kurtz

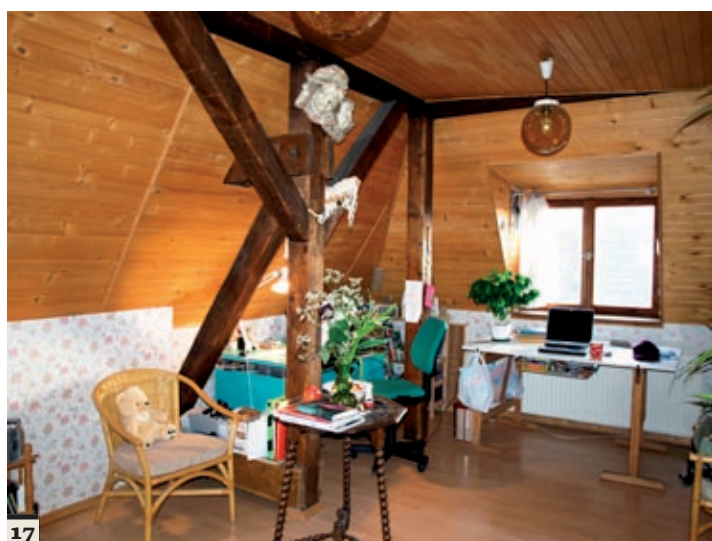
17

17. Szczecin, ul. M. Konopnickiej 27, pokój na poddaszu w trakcie od ulicy, ze współczesnym przebitciem okiennym w elewacji południowej według stanu z 2 grudnia 2009 roku. Fot A. Biranowska-Kurtz

17. Szczecin, ul. M. Konopnickiej 27, room in the attic – view from the street, with current window opening in the south-facing elevation, 2nd December 2009. Photo: A. Biranowska-Kurtz
