Konrad Podawca
Szkoła Główna Gospodarstwa Wiejskiego w Warszawie

TERMOMODERNIZACJA ŚCIAN SZCZYTOWYCH JAKO ELEMENT KSZTAŁTOWANIA PRZESTRZENI MIEJSKIEJ

Streszczenie

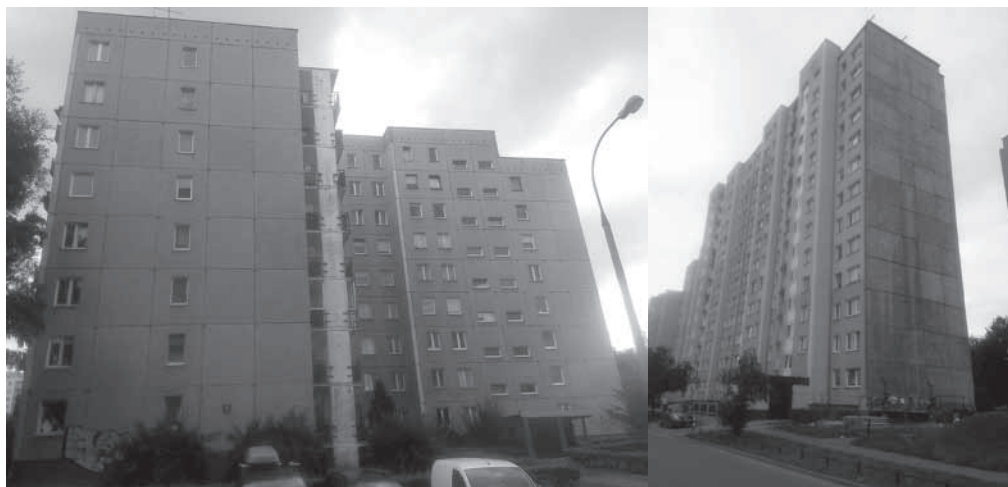
Ilustracja 1

Budynki z wielkiej płyty bez ocieplenia i warstwy elewacyjnej przed termomodernizacją

Planowany współczynnik przenikania dla takich ścian jednowarstwowych wynosił $1,2\text{ W}/\text{m}^2\text{K}$, ale rzeczywisty był gorszy o $0,3\text{--}0,5$ (Gamdzik 1999). Dlatego dość szybko rozpoczęły się remonty osiedli z wielkiej płyty. Termomodernizacja stanowi zaledwie jeden z wielu elementów szerszego zakresu prac, który powinien być realizowany, aby polepszyć warunki mieszkaniowe na polskich osiedlach z wielkiej płyty.

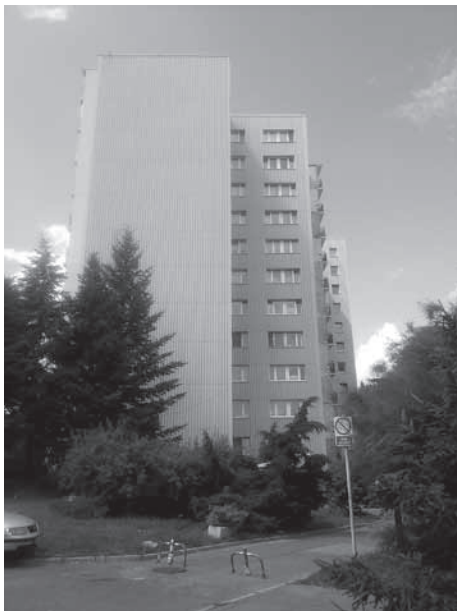
a) przy ul. Na Uboczu 26

Widok ścian szczytowych analizowanych obiektów

Ściana I zlokalizowana jest w obiekcie zabudowy mieszkaniowej wielorodzinnej w Warszawie przy ul. Na Uboczu 26. Ściana ta składa się od zewnątrz z blachy trapezowej o grubości 1 mm, wełny mineralnej o grubości 6 cm, 40 centymetrowych płyt z keramzytobetonu oraz wykończenia wewnętrznego w postaci tynku cementowo-wapiennego o grubości 2 cm.

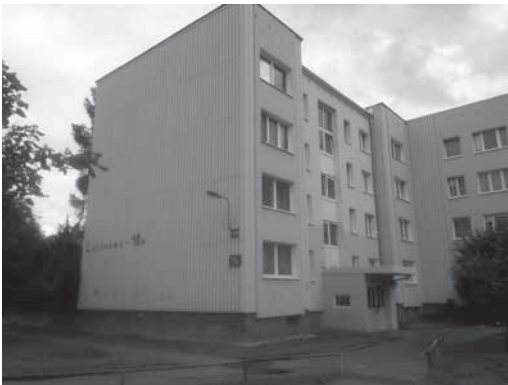
Widok ściany szczytowej budynku z wielkiej płyty

a) przed termomodernizacją z elewacją z blachy

Nie ulega wątpliwości, że ocieplenia budynków z wielkiej płyty wykonywane w latach 80. XX wieku nie spełniają wymogów termiczno-estetycznych. Jak pokazuje przykład ściany I, współczynnik przenikania ciepła dla takich przegród jest na poziomie ok. $0,6 \text{ W}/(\text{m}^2 \cdot \text{K})$. Oznacza to, że już od lat 90. XX wieku nie były to ściany spełniające wymogi termiczne stawiane nowo powstającym obiektom. Wpływało to na koszty utrzymania. Dodatkowo elewacje z blach trapezowych są najmniej estetyczne oraz dają najmniejsze możliwości kształtowania płaszczyzny ściany. Strukturę ściany narzuca wyprofilowanie blachy, które zawsze wizualnie tworzy zbiór pionowych linii, które dodatkowo są co pewną wysokość przecięte poziomą krawędzią wynikającą z wymiarów arkusza blachy. W elewacji ściany są widoczne również główki wkrętów.

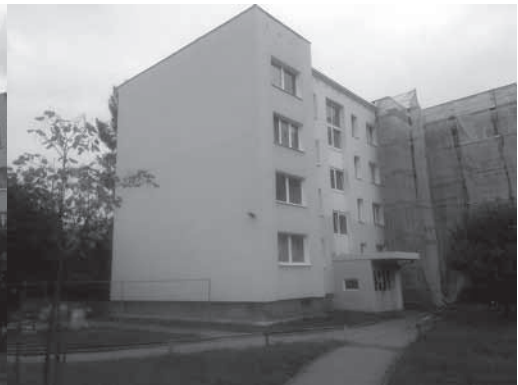
b) po termomodernizacji z elewacją z tynku cienkowarstwowego

Niezależnie od materiału izolacyjnego, elewacje wykańcza się obecnie najczęściej tynkami cienkowarstwowymi o grubości 2-8 mm. W zależności od rodzaju warstwy tynku oraz efektu który chcemy uzyskać na elewacji, należy wybrać jeden z typów tynków cienkowarstwowch. Tynki akrylowe są wytwarzane na bazie żywic akrylowych i innych polimerów. Ich wadą jest niska paroprzepuszczalność i w żadnym wypadku nie można stosować ich na ściany ocieplone wełną mineralną. Są za to łatwe w utrzymaniu czystości, ponieważ można je zmywać wodą, a niemal nieograniczona liczba kolorów pozwala na dopasowanie ściany do otaczającego krajobrazu. Podobną paletę barw mają tynki silikonowe. Charakteryzuje je także duża trwałość kolorów, są bardzo odporne na zabrudzenia, a ich hydrofobowość wpływa na somoczyszczenie. Dodatkowymi zaletami są duża paroprzepuszczalność, elastyczność, odporność na uderzenia i mikroorganizmy. Niestety, jest to dość drogie rozwiązanie. Tynki silikatowe są produkowane na bazie szkła potasowego z dodatkiem polimerów i zagęszczaczy. Wykazują dużą trwałość barwy, a ponadto ich odporność na uszkodzenia zwiększa się wraz z upływem czasu, dzięki reakcji z dwutlenkiem węgla. Tynki te są paroprzepuszczalne, ale występują zazwyczaj w jasnych, pastelowych kolorach. Najtańszym rozwiązaniem są tynki mineralne produkowane na bazie cementu z dodatkiem polimerów, poprawiających ich elastyczność i przyczepność. Są wysoko paroprzepuszczalne, niestety, mało odporne na zabrudzenia i w dość ograniczonej, najczęściej jasnej gamie kolorystycznej. Tynki cienkowarstwowe mogą mieć różną fakturę. Dzięki stosowaniu odpowiednich technik ich nakładania można uzyskać powłokę drapaną, szczotkowaną, sznurowaną, a barwa i dodatki odpowiedniego kruszywa spowodują, że elewacja będzie wyglądała jak zrobiona z granitu czy piaskowca. Chcąc stworzyć kompozycję urbanistyczno-krajobrazową można do tynku dodać substancje luminescencyjne, a wówczas płaszczyzna ściany będzie odbijała światło pobliskich latarni.
