Teoria i praktyka rekonstrukcji na przykładzie malowideł ściennych w kaplicy św. Jakuba w Kościele Mariackim w Gdańsku

Ochrona Zabytków 41/2 (161), 110-119

1. Malowidła w kaplicy Św. Jakuba – rysunkowe rozwinięcie kompozycji z graficznym oznaczeniem spęcherzeń i uszkodzeń tynku (rys. A. Diakowska-Czarnota, M. Kozarzewski)

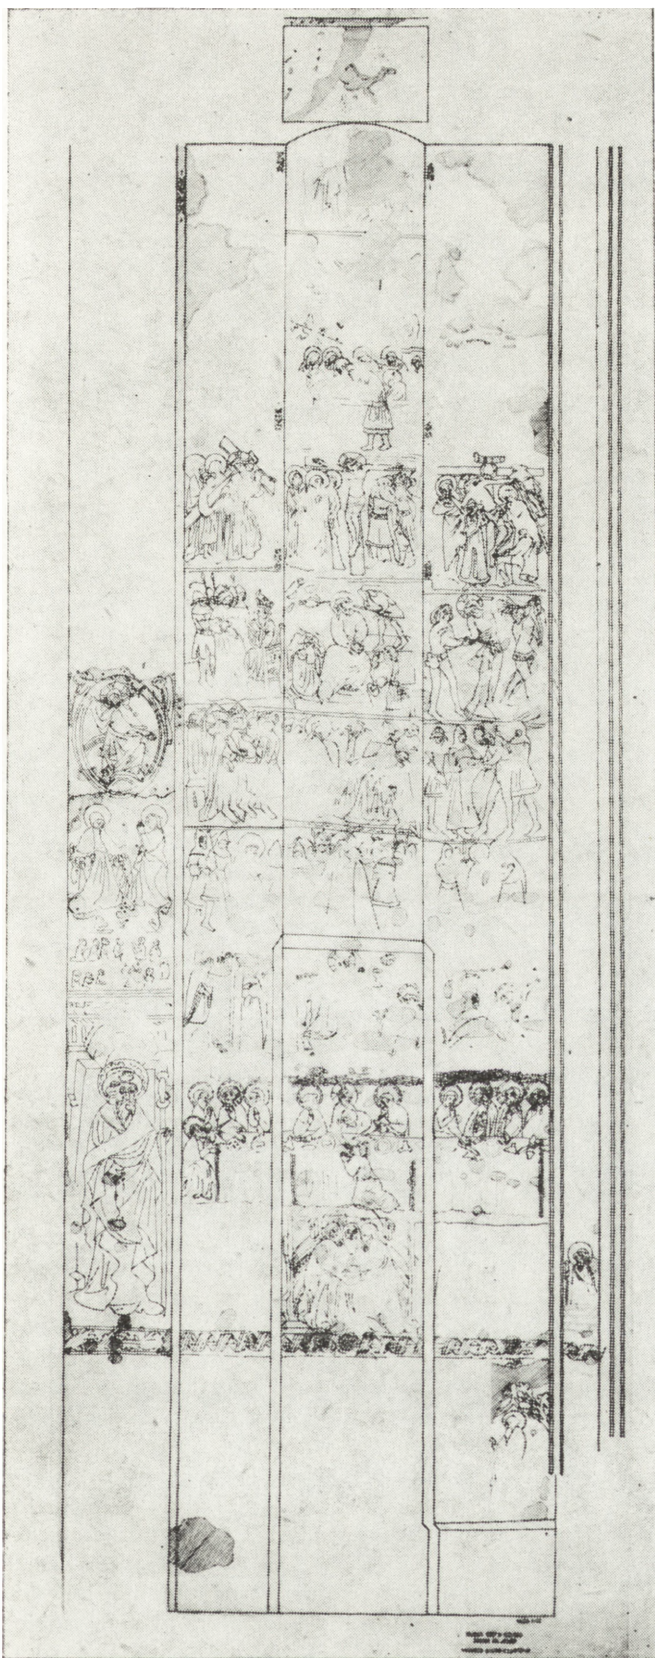
1. Paintings in St Jacob's Chapel – a graphic development of the composition with a graphic description of bobbings and damages of plaster

Konserwacja zachowawcza polegała na utrwaleniu pudrujących się, osypujących resztek warstwy malarskiej. Wykonano ją stosując niskostężony (3%) roztwór Paraloidu B-72 w toluenie po uprzednim oczyszczeniu malowidła z resztek pobiałki. Podklejono większe pęcherze tynku wstrzykując w nie dyspersję poliocetanu winylu (1:3 z wodą) z dodatkiem kredy pławionej. Usunięto nadmiar starych kitów i łat. W miejscach ubytków tynku założono kity wapienno-piaskowe.

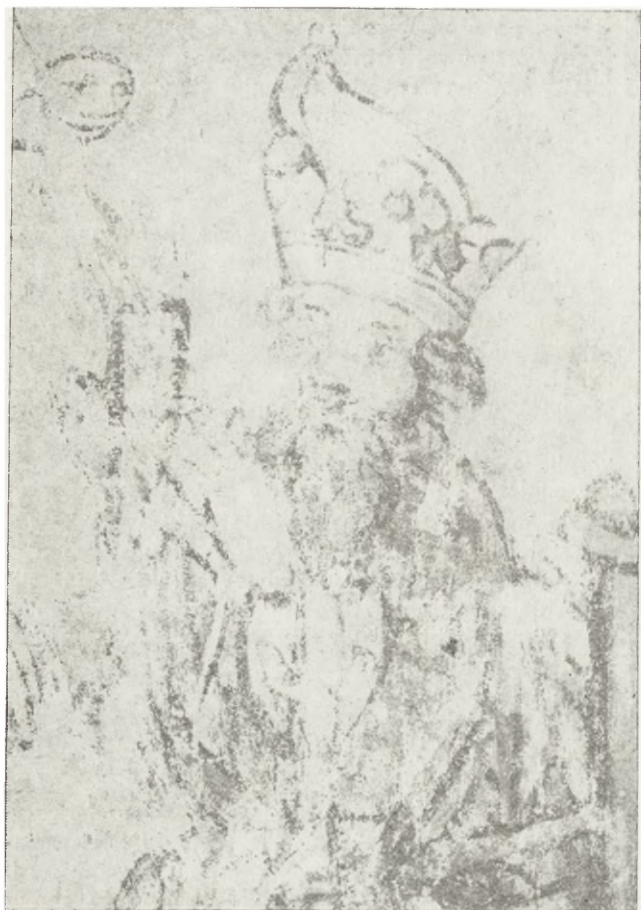
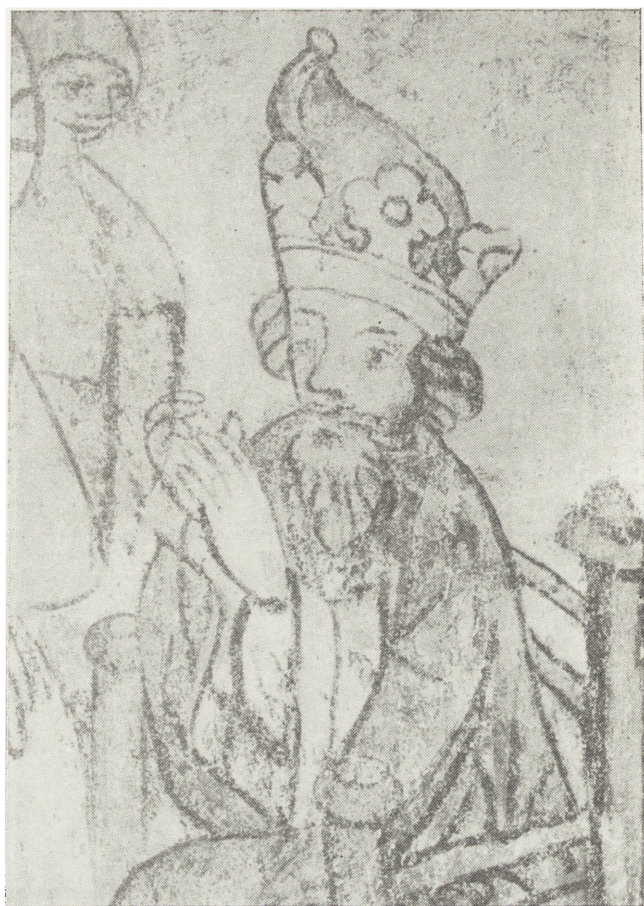
2. Fragment sceny „Chrystus przed Herodem”; A – stan po odsłonięciu spod pobiał; B – stan po restauracji
 2. Detail of the scene: „Christ in Front of Herod”; A – condition after the uncovering from under the whitewash; B – condition after restoration

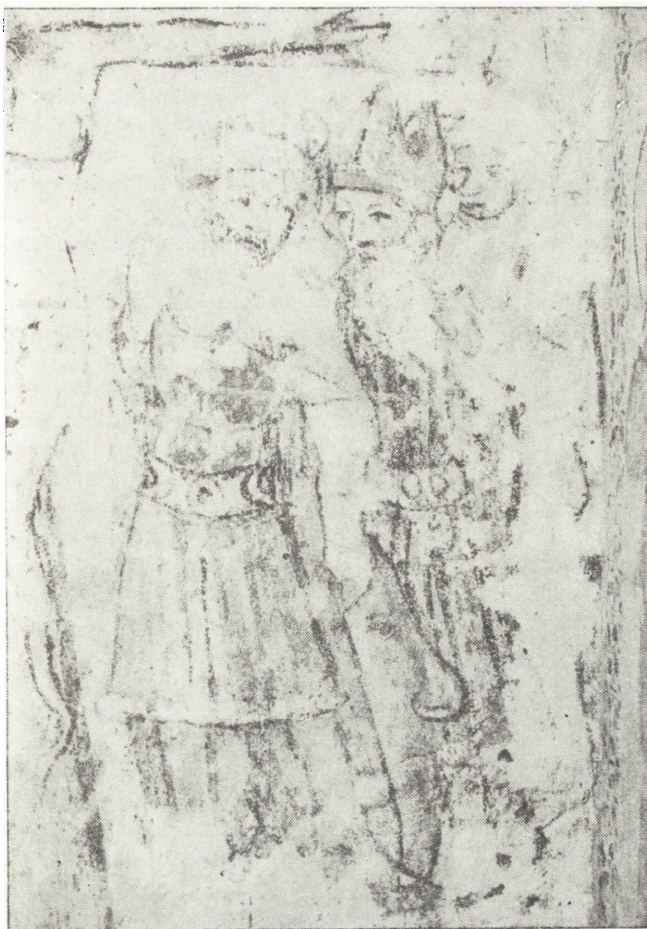
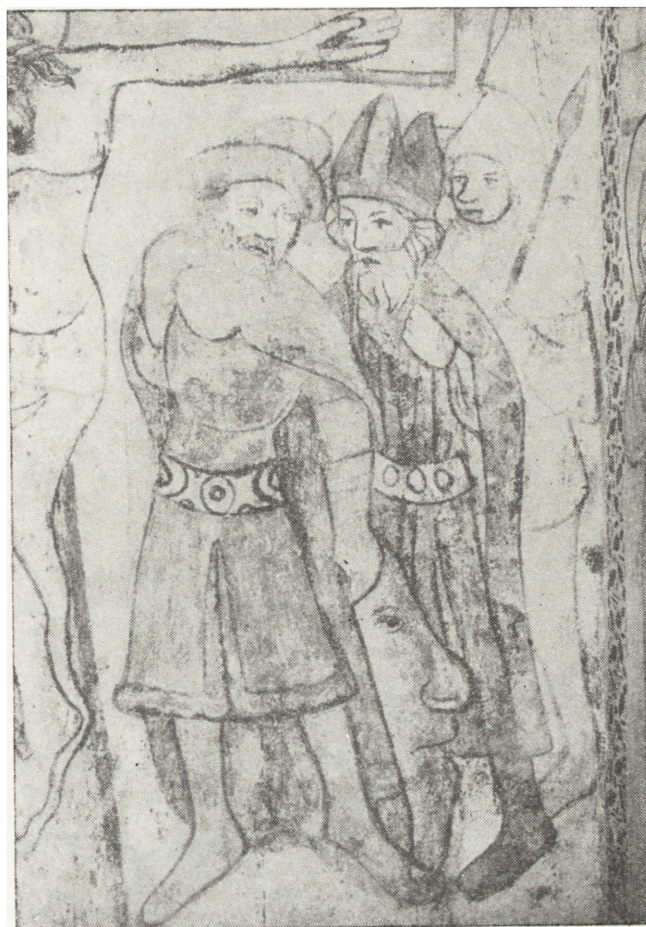
3. Fragment sceny „Ukrzyżowanie”: A – stan po odsłonięciu spod pobiał, B – stan po restauracji

3. Detail of the scene „Crucifixion”; A – condition after the uncovering from under the whitewash, B – condition after restoration

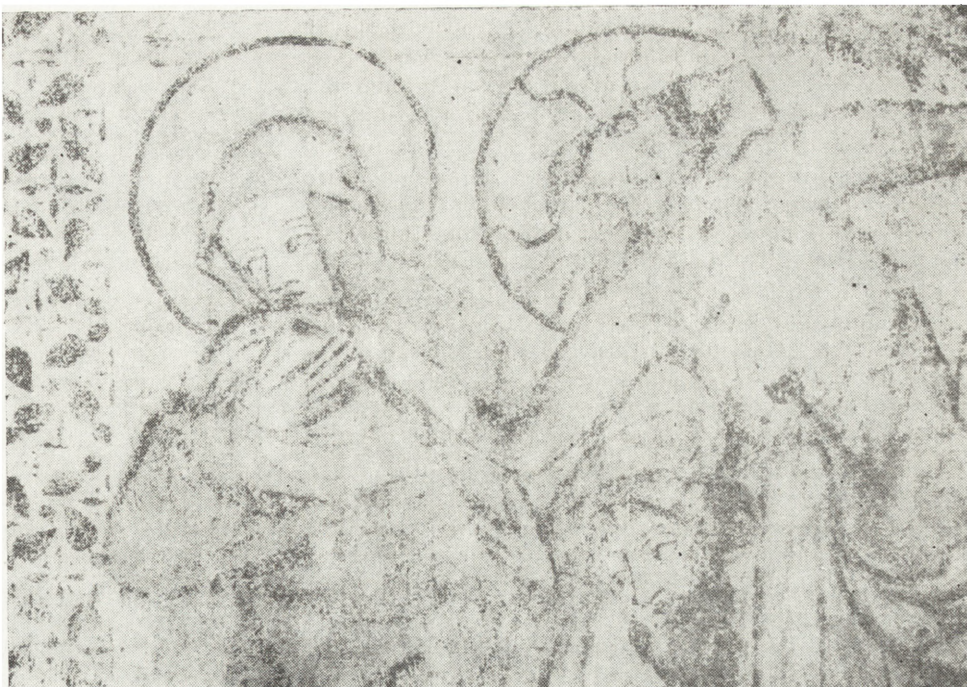
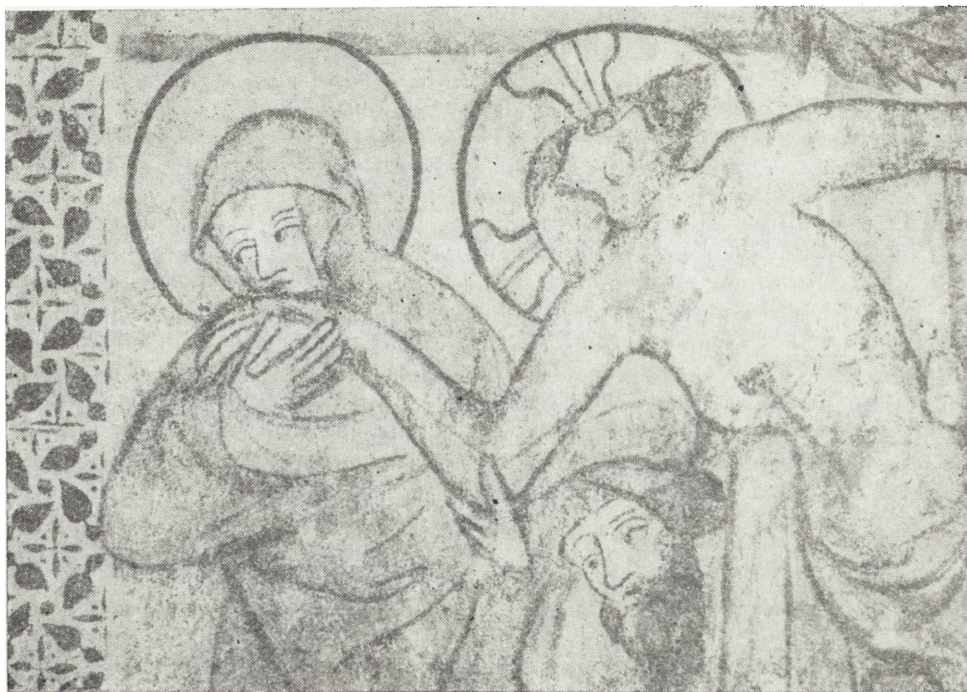
4. Fragment sceny „Zdjęcie z krzyża”; A – stan po odsłonięciu spod pobiał, B – stan po restauracji

4. Detail of the scene „Descent from the Cross”: A – condition after the uncovering from under the whitewash, B – condition after restoration

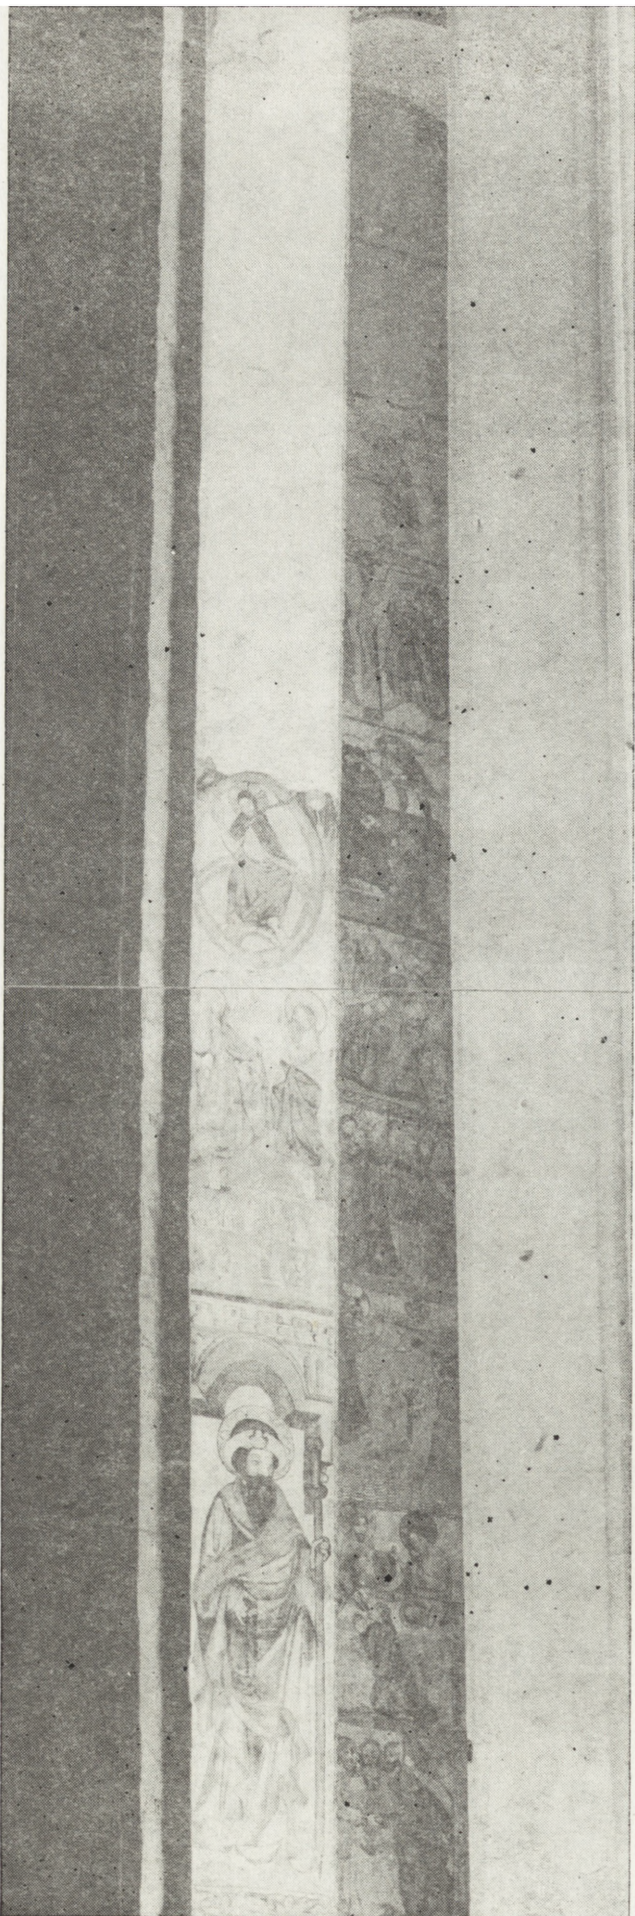
6. Fragment skarpy i wnęki kaplicy Św. Jakuba po restauracji

6. Part of the buttress and niche of St Jacob's chapel after restoration
