Adam Kudła

Prace konserwatorskie w województwie katowickim w latach 1973-1982

Ochrona Zabytków 36/3-4 (142-143), 283-292

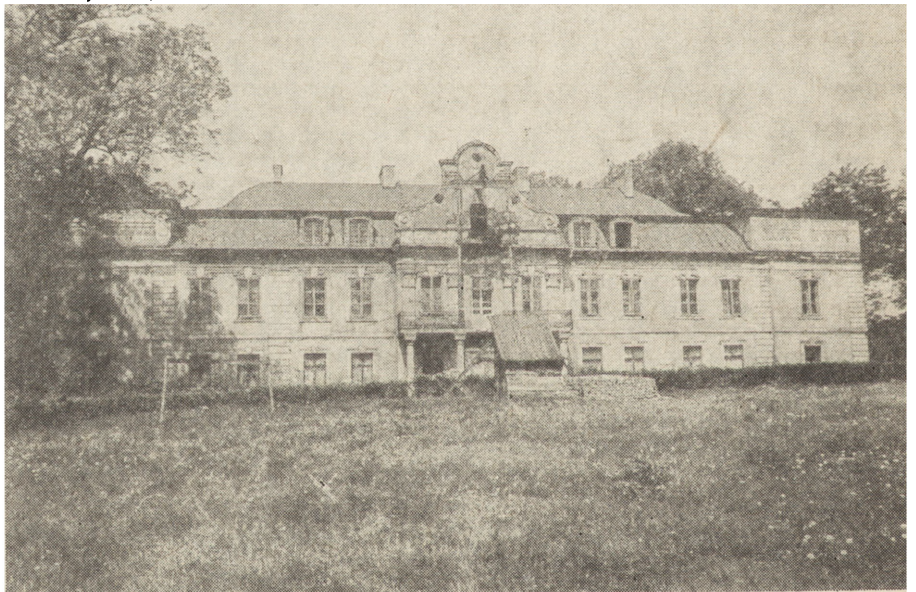
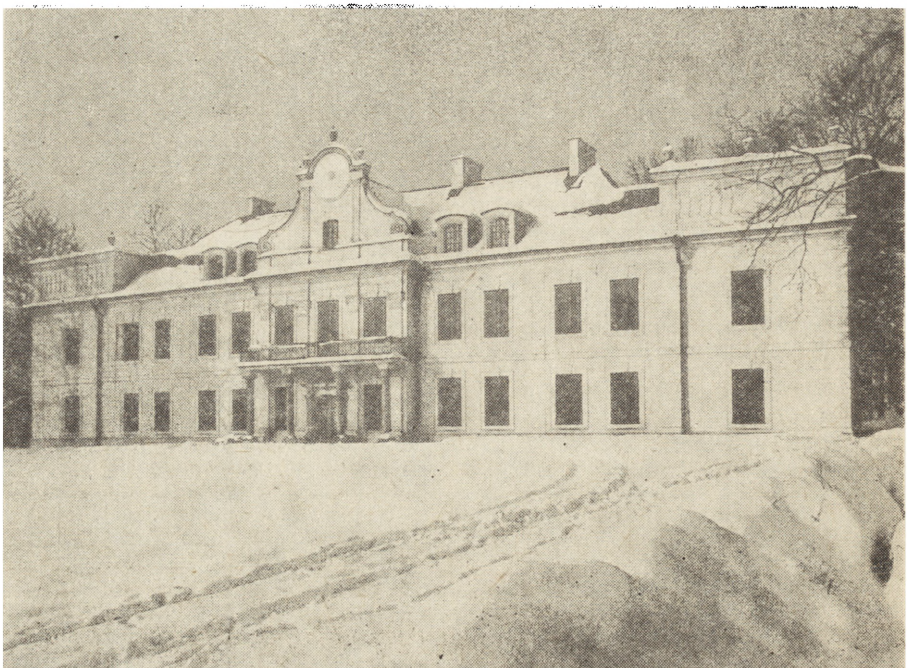
1. 2. Będzin-Gzichów, dwór Miroszewskich z 1702 r., widok od wschodu, stan podczas prac konserwatorskich (fot. A. Kudła) i po konserwacji (fot. W. Cwikliński, 1983)

Będzin-Gzichów — założenie podworskie. Prace, które rozpoczęto w 1972 r., kontynuowane były zarówno przy dworze (z 1702 r.), jak też przy zabudowaniach gospodarczych i parku.

Prace przy dworze po 1976 r. — kiedy to wykonano stalową więźbę dachową, pokryto ją blachą miedzianą oraz wykonano stropy ognioodporne i dwie awaryjne klatki schodowe — uległy wyraźnemu ograniczeniu. W kilku pomieszczeniach odkryto fragmenty osiemnastowiecznej polichromii, co spowodowało konieczność wprowadzenia zmian w projekcie instalacji c.o. Dopiero po podjęciu w 1979 r. decyzji o podłączeniu dworu i zabudowań gospodarczych do miejskiej sieci grzewczej pracom nadano oczekiwany rytm. Wykonano instalacje c.o., wodnokanalizacyjne, elektryczne i przeciwpożarowe, położono tynki wewnętrzne, zakonser-

wowano i częściowo zrekonstruowano sztukaterie na sufitach, oczyszczono i wyreperowano drewniane odrzwia oraz niektóre skrzydła drzwiowe. W pomieszczeniach ekspozycyjnych położono mozaikową posadzkę (na wzór zachowanej). Na poddaszu umieszczono pomieszczenia magazynowe i pracownie. Klasykistyczna polichromia w trzech pomieszczeniach pierwszego piętra została w całości odsłonięta i zabezpieczona. Poddano konserwacji dwa pochodzące z tej samej epoki kominki oraz niektóre elementy boazerii. Na elewacjach położono nowe tynki, po uprzednim przebadaniu stratygrafii starych, i odtworzono wystrój architektoniczno-rzeźbiarski. Kamieniarkę w zwieńczeniu ryzalitu środkowego i portalu

wejścia głównego oczyszczono, fragmentarycznie utwardzono i wytaśzłowano. W otworach okiennych obu kondygnacji założono ozdobne kute kraty. Nad realizacją projektu nadzór pełniła mgr inż. W. Łopata, konserwację polichromii przeprowadził w ramach PKZ zespół z mgr. R. Krzemińskim i mgr. J. Gałaszkiem, zaś kominków mgr A. Stawarz poprzez katowicką PSP. Całkowite ukończenie prac i przekazanie dworu Muzeum Zagłębia nastąpiło w 1982 r.

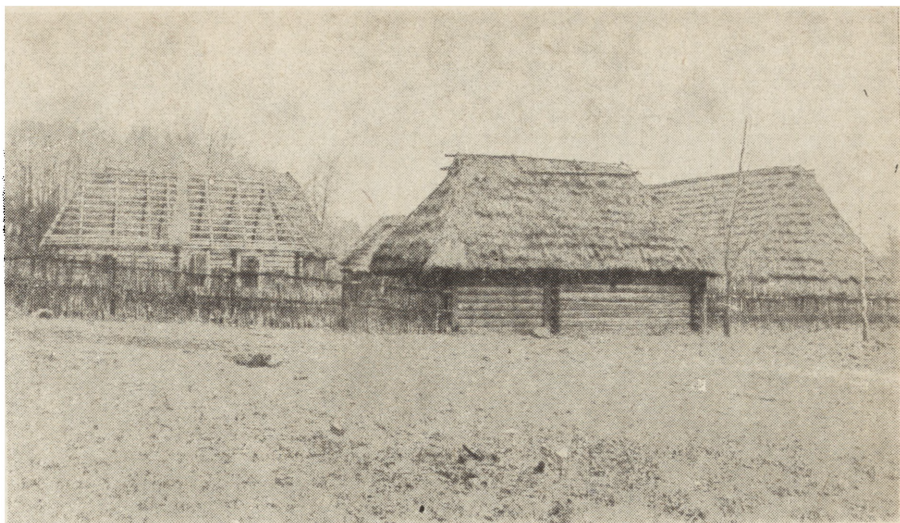
3. Chorzów, skansen, zagroda z subregionu Górzan, chałupa Krasów podczas montażu (fot. W. Cwikliński, 1983)

Chorzów — skansen. Ukończone zostały prace przy ukształtowaniu, uzbrojeniu i rekultywacji terenu, kontynuowano zaś wykańczanie wcześniej postawionych oraz montaż nowych obiektów. Oprócz 21 obiektów zmontowanych do 1972 r. postawiono 13 następujących, tj. chatę tkacza, świetlicę z Brennej, chałupę z Dzieńkowic, Panewnik, Krasów, Kaliny i Brennej, areszt sołectki z Skrzyszowa, karczmę z Świerczyńca, spichlerze z Simoradza i Wojkowic, stodołę z Miedar, szopę na siano z Istebnej. Cztery dalsze obiekty — chaty z Istebnej i Strzemieszyc, dom sołtysa z Katowic oraz stodoła z Brzeź — zostały rozebrane i są zmagazynowane na terenie zaplecza budowlanego skansenu. Z łącznej liczby obiektów zmontowanych ukończono pra-

ce wykończeniowe przy 26. Przy dwóch zagrodach — z Frydza i Bruska — urządzono obejścia. Skansen chorzowski, jako Górnośląski Park Etnograficzny, został przekazany do zwiedzania w maju 1975 r.

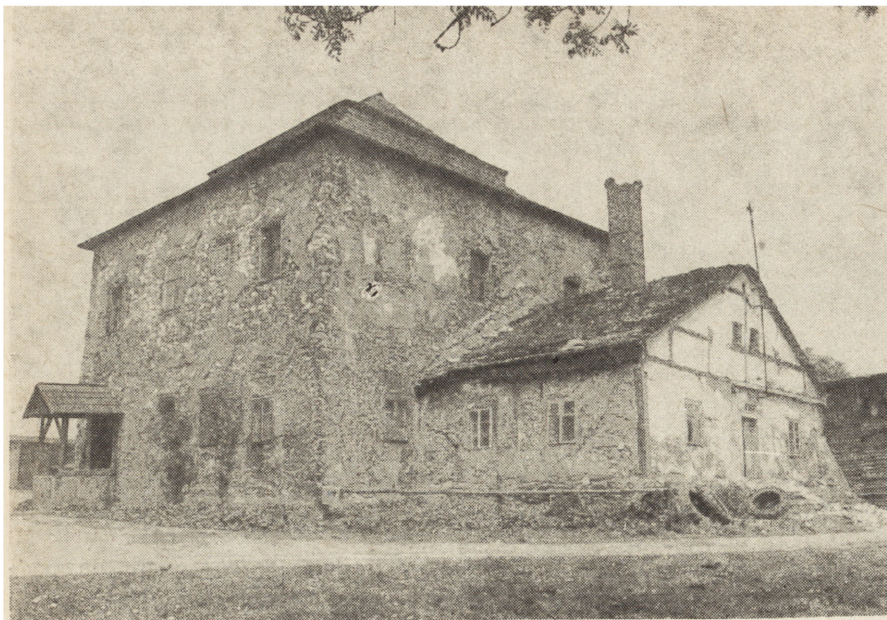
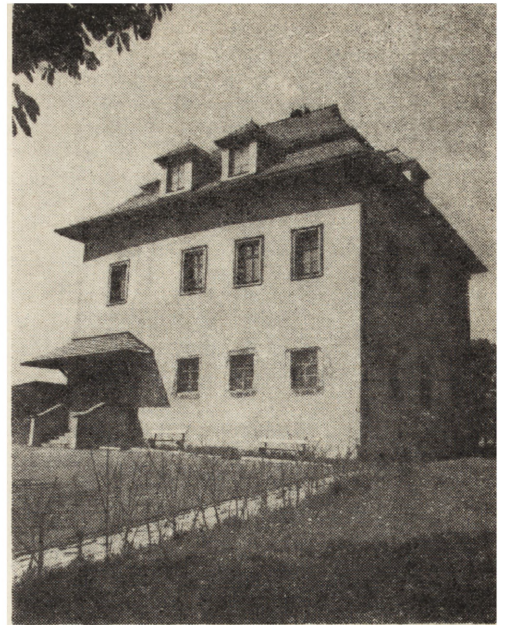
4. 5. Dobieszowice, dwór z 1653 r., widok od południowego wschodu, stan przed konserwacją (fot. Dworaczek, 1967) i po konserwacji (fot. A. Kudła)

Dobieszowice. Dwór z ok. 1653 r., murowany z kamienia, przebudowany w XIX w., dwukondygnacyjny, podpiwniczony, kryty dachem czterospadowym. Piwnice sklepione, w pomieszczeniach parteru i piętra stropy belkowane. W kilku otworach okiennych zachowały się obramienia kamienne. Był częściowo użytkowany, bardzo zaniedbany. W wyniku prac remontowo-konserwatorskich przywrócono budowli dawny układ wnętrza oraz historyczną sylwetę poprzez rozbiórkę późniejszych przybudówek i wykonanie dachu polskiego. Osłabione belki stropów podwieszono zostały do stropów ognioodpornych, fragmentarycznie uzupełnione i utwardzone. W piwnicach umieszczono kotłownię i klub młodzieżowy, w pozostałych kondygnacjach bibliotekę, świetlicę, salki wystawowe, pokoje administracyjne, gościnne, dwupokojowe mieszkanie. Prace zostały zrealizowane na podstawie projektu mgr inż. G. Faryaszewskiej z krakowskiego Oddziału PKZ. To przedsiębiorstwo było także wykonawcą prac budowlano-konserwatorskich i instalacyjnych. Obiekt przekazano do użytku w 1975 r.

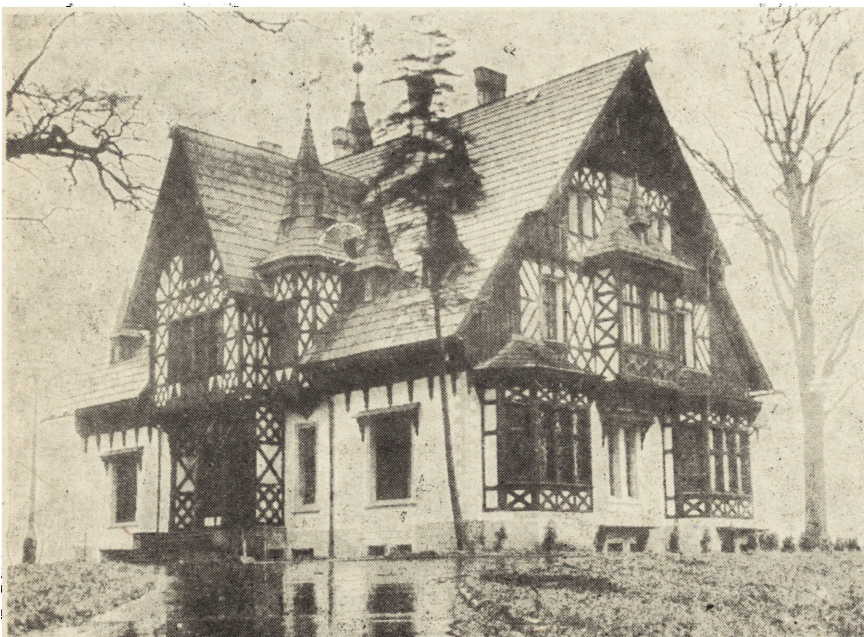
6. 7. Paprocany (m. Tychy), pałacyk myśliwski z 1867 r., stan po konserwacji oraz kominek w sali reprezentacyjnej (fot. J. Gałaszek)

Paprocany. Pałacyk myśliwski z 1861 r., w stylu neogotyckim, w 1867 r. został spalony i ponownie odbudowany w tym samym roku. Wzniesiony na planie prostokąta, ma wielki hall od południa mieszczący kręcone schody i reprezentacyjną salę od północy. W okresie międzywojennym urządzona w nim była wystawa myśliwska. Po wojnie nastąpiła stopniowa degradacja pałacyku, będącego najpierw pod opieką środowisk młodzieżowych, później pobliskich kopalń. W 1976 r. Jaworznicko-Mikołowskie Zjednoczenie PW przystąpiło do prac rewaloryzacyjnych, podporządkowanych wymogom konserwatorskim. Usunięto deformacje stylowego wnętrza, jak np. metalowe wiatrołapy, powłoki olejne z boazerii, sztukaterii, z podłóg i drewnianych stropów, uzupełniono witraże. Odnowiono elewacje, dach pobitogontami, podniesiono standard wyposażenia. Pomieszczeniom parteru przywrócono charakter reprezentacyjno-muzealny, w wyższych kondygnacjach — rekreacyjno-wypoczynkowy. Do obiektu rewindykowano eksponaty z dziedziny myślistwa, które od 1945 r. przechowywane były w Muzeum w Pszczynie. Odnowiono także zabudowania drewniane, pełniące ongiś funkcje gospodarcze. Projekt adaptacji opracowało górnicze biuroprojektów, nadzór konserwatorski pełnił mgr I. Płazak, mgr J. Gołaszek. Prace ukończono w 1980 r.

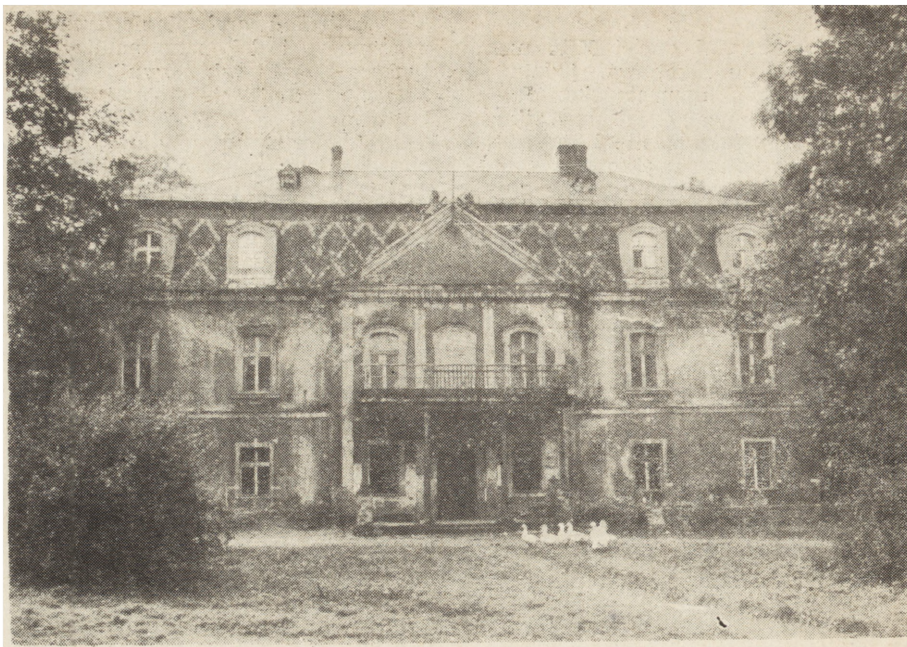
8. 9. 10. Rybna, pałac z 1796 r., widok od południowego wschodu, stan przed konserwacją (fot. J. Gajdziński, 1974) i po konserwacji oraz wnętrze jednego z pomieszczeń (fot. W. Cwikliński, 1983)

Rybna. Pałac zbudowany w 1796 r., późnobarokowy, piętrowy, otoczony 2-hektarowym parkiem krajobrazowym, dwutraktowy, częściowo podpiwniczony. Fasada siedmioosiowa z ryzalitem rozczłonkowanym jońskimi pilastrami i zwieńczonym trójkątnym przyczółkiem; dach mansardowy z lukarnami. Obiekt od 1945 r. użytkowany był na przedszkole i mieszkania; wskutek zaniedbań uległ degradacji. W 1975 r. przejęty został przez ZM „Zamet” w Strzybnicy z programem urządzenia w nim domu technika. Projekt adaptacji został wykonany przez mgr. inż. arch. M. Cempę z PP PKZ — Oddział Kraków. Przeprowadzono w obiekcie prace rewaloryzacyjne, eksponując jego walory artystyczne i wyposażając go w niezbędne urządzenia techniczne. W piwnicach ulokowano kotłownię i zbiornik na ropę, na parterze sale wystawowe i niewielkie zaplecze kuchenne, na piętrze salę konferencyjną, telewizyjną, bibliotekę i administrację, na poddaszu cztery apartamenty. Odnowionym wnętrzem przywrócono stylowy wystrój. W oknach parteru osadzono kraty z kutego żelaza. Wystrój elewacji poddano konserwacji i częściowej rekonstrukcji. Na miejscu dziewiętnastowiecznej przybudówki urządzono taras. W parku, z prac objętych projektem rekompozycji, autorstwa mgr W. Gengi z Politechniki Krakowskiej, wykonano w czynie społecznym: rekultywację trawników, usunięcie wiatrolomów, położenie nawierzchni żwirowych na ciągach komunikacyjnych i zamontowanie stylowych opraw świetlnych. Od strony elewacji frontowej poddano konserwacji i częściowo odtworzono stylowe ogrodzenie. Prace, realizowane przez krakowski Oddział PP PKZ, ukończone zostały w 1980 r. Pałac, po rezygnacji „Zametu”, przejął Stowarzyszenie Polskich Artystów Muzyków, które urządziło w nim dom pracy twórczej.

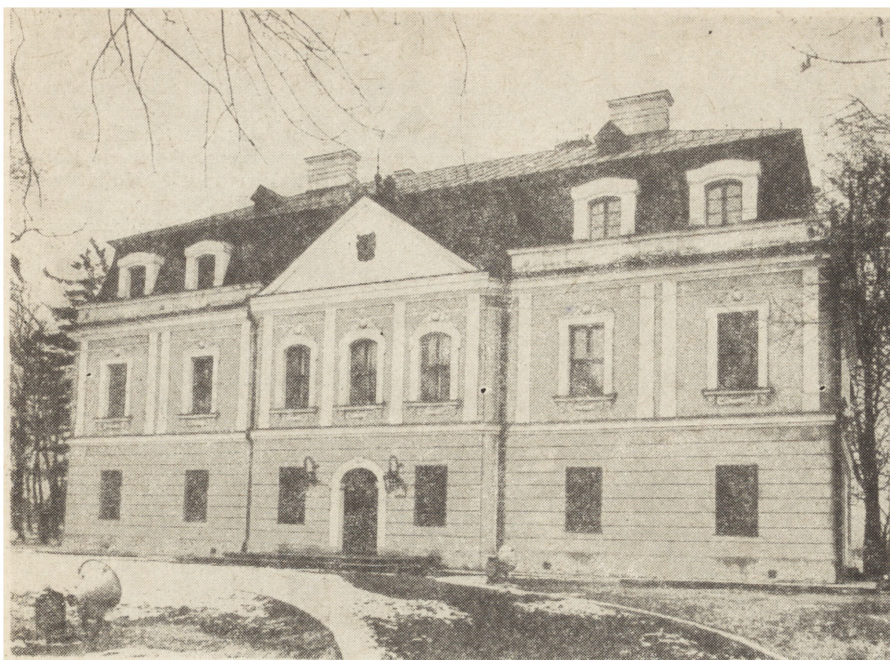
Niemal całe wyposażenie wnętrza zostało ocalone wskutek sprawnej akcji jednostek strażackich i pomocy mieszkańców. Prace były prowadzone przez parafię.

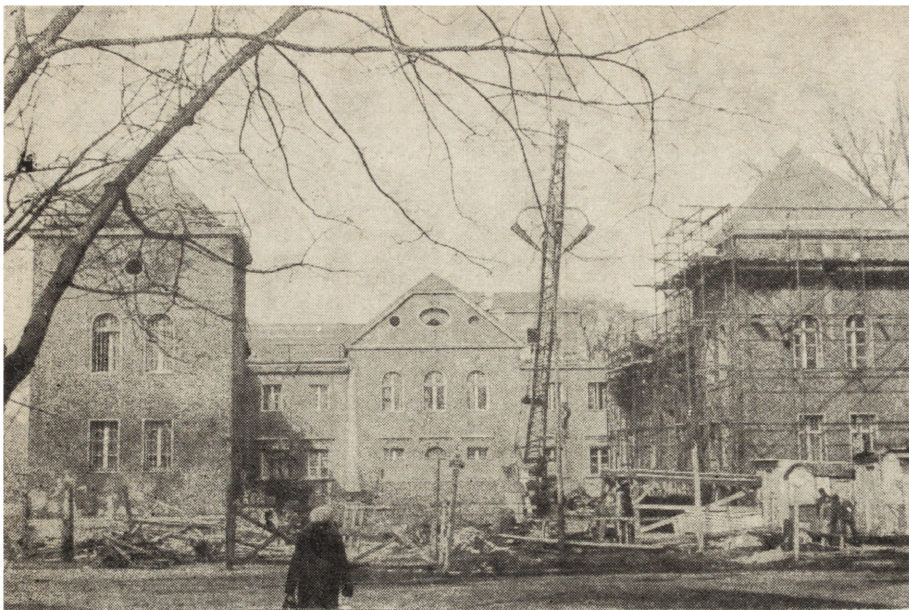
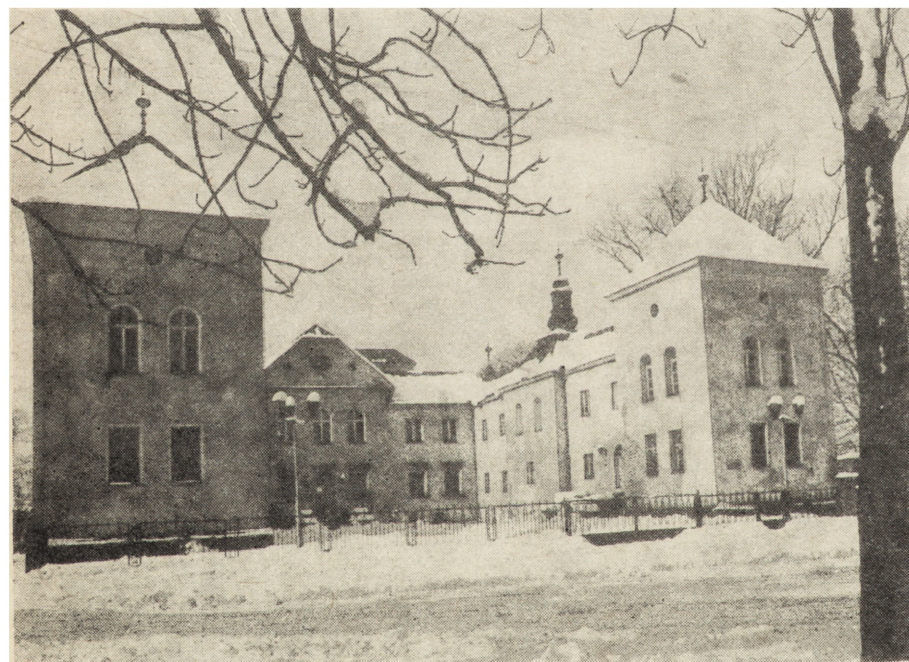
11. 12. Sosnowiec, zamek sielecki z 1620 r., widok od południowego wschodu, stan podczas prac konserwatorskich (fot. A. Kudła, 1978) i po konserwacji (fot. W. Cwikliński, 1983)

Sosnowiec. Zamek sielecki, zbudowany w 1620 r. przez Sebastiana Minora z Przybysławic, na planie czworoboku; po pożarze w 1824 r. odbudowany jako trójskrzydłowy. Dwukondygnacyjny, jednotraktowy. Piwnice murowane z kamienia, sklepione. Obiekt przejęty w 1978 r. przez ZHSGiT „Vitropol” w celu adaptacji na ekspozycję wyrobów polskiego przemysłu szklarskiego. Podczas prac remontowych obejmujących wykonanie stropów ognioodpornych, nowej więźby dachowej, tynków wewnętrznych, natrafiono na relikty malowideł późnorenansowych. Stan ich zachowania uzasadniał przeprowadzenie konserwacji jedynie w pomieszczeniu w wieżycy w skrzydle południowym. Badania architektoniczne przeprowadzone przez mgr inż. J. Owczarkę z Wydziału

Architektury Politechniki Śląskiej ujawniły ślady świadczące o przebudowach wnętrza oraz zarys skrzydła wschodniego, rozebranego zapewne po pożarze w 1824 r. Wykonawstwo prowadziły ekipy budowlane Huty Szkła Gospodarczego „Ząbkowice” w Dąbrowie Górniczej.

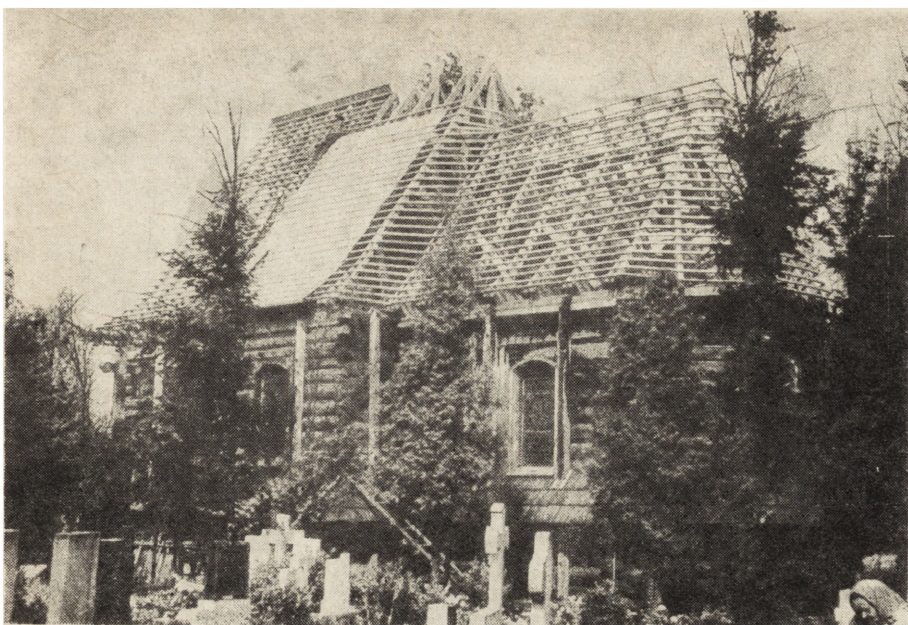
13. Bieruń Stary, kościół drewniany Św. Walentego z XVI—XVII w., widok od strony południowo-wschodniej (fot. A. Kudła, 1972)

Bieruń Stary. Kościółek drewniany Św. Walentego z przełomu XVI i XVII w., częściowo zniszczony przez pożar w latach 1971 i 1972 odbudowany z pełnym poszanowaniem historycznej formy architektonicznej i wystroju wnętrza. Wykonano nową więźbę dachową z wieżyczką na sygnaturkę oraz strop wraz z powalą. Osłabione ściany zrębu wzmocniono lisicami.

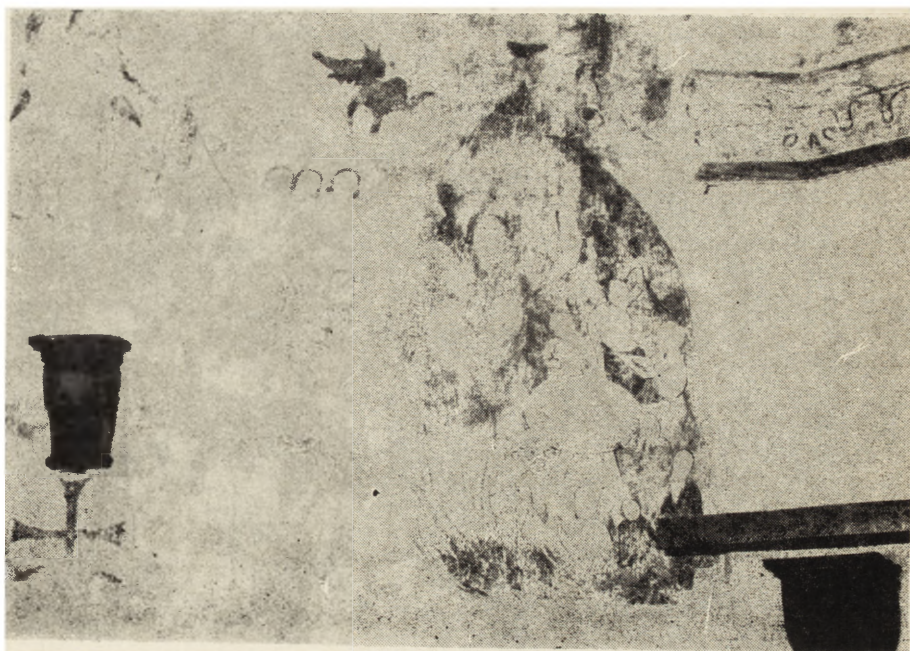
15. Ostropa, kościół Św. Jerzego z 1667—1668 r., malowidło na południowej ścianie prezbiterium, stan po konserwacji (fot. J. Doraczek, 1981)

Gliwice-Ostropa. Polichromia na ścianach, sklepieniu i łuku tęczy murowanego prezbiterium kościoła filialnego Św. Jerzego; wykonana w technice wapiennej na pobiałe w latach 1667—1668. Malowidła odsłonięte zostały w 1976 r. Prace konserwatorskie prowadzone były w trzech etapach. Pierwszy etap obejmował odsłonięcie malowideł spod późniejszych nawarstwień i po oczyszczeniu zabezpie-

czenie powierzchni. W następnych dwu etapach wykonano zastrzyki podtynkowe z emulsji wodnej poliocyanu winylu. Uzupelnione ubytki zaprawy i malowidła oczytelniono przez scalenie kolorystyczne. Wymienione prace z kredytów konserwatorskich wykonane zostały w latach 1976—1980 przez PP PKZ — Oddział Kraków; kierowała nimi mgr Urszula Woźniak.

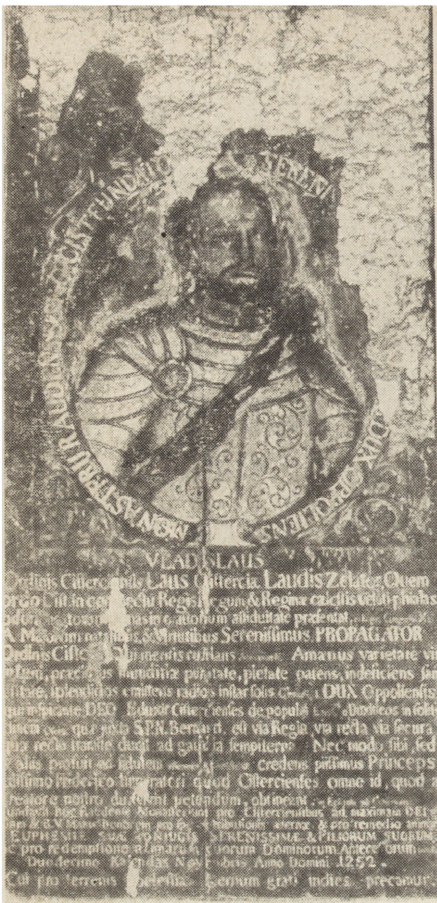
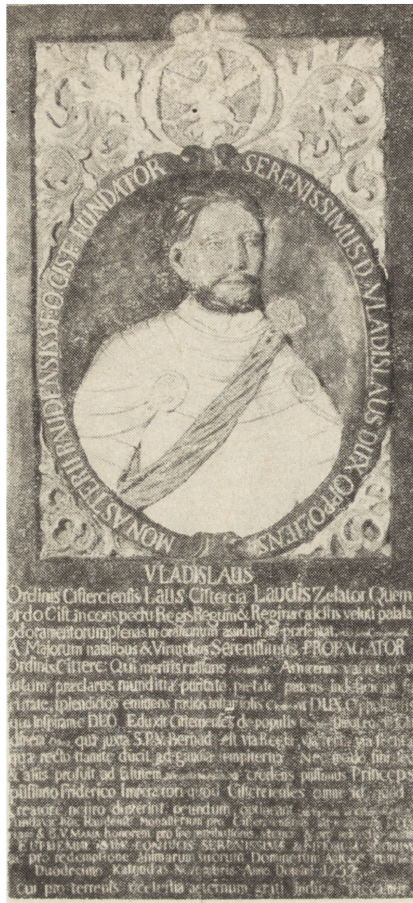
16. 17. Rudy Wielkie, kościół farny, epitafium Władysława I, księcia opolskiego, z ok. 1695 r., stan przed konserwacją (fot. J. Gajdziński, 1977) i po konserwacji (fot. J. Doraczek, 1981)

Rudy Wielkie (gm. Kuźnia Raciborska). Epitafium Władysława I, księcia opolskiego, z ok. 1695 r. Płaskorzeźba w drewnie, polichromowana na zaprawie kredowo-klejowej, złocenia i partie posrebrzane na czerwonym bolusie, wykonana na płycie prostokątnej o wymiarach 175×100×10 cm. Drewno w całości spróchniałe, ze znacznymi ubytkami, szczególnie nad głęboko rzeźbionym popiersiem księcia. Polichromia oraz partie złoczone całkowicie przemalowane. Po wstępnych badaniach i wykonaniu odkrywek stratygraficznych oczyszczono powierzchnię płaskorzeźby, przymocowano silne odspojenie gruntu. Przeprowadzono impregnację drewna oraz wykonano prace stolarskie związane z rekonstrukcją ubytków. Usunięto przemalowania z polichromii i złocen oraz uzupełniono ubytki w starym gruncie. Prace prowadzone były w latach 1977—1979 ze środków WKZ przez krakowski Oddział PP PKZ pod kierunkiem mgr. Jadwigi Styry.
