## Negatyw-odlew powierzchni malowidła ściennego : ze studiów nad utrzymaniem nierównej powierzchni tynku w transferze malowidła ściennego

Ochrona Zabytków 44/3 (174), 171-191

## NEGATYW-ODLEW POWIERZCHNI MALOWIDŁA ŚCIENNEGO (ZE STUDIÓW NAD UTRZYMANIEM NIERÓWNEJ POWIERZCHNI TYNKU W TRANSFERZE MALOWIDŁA ŚCIENNEGO)\*

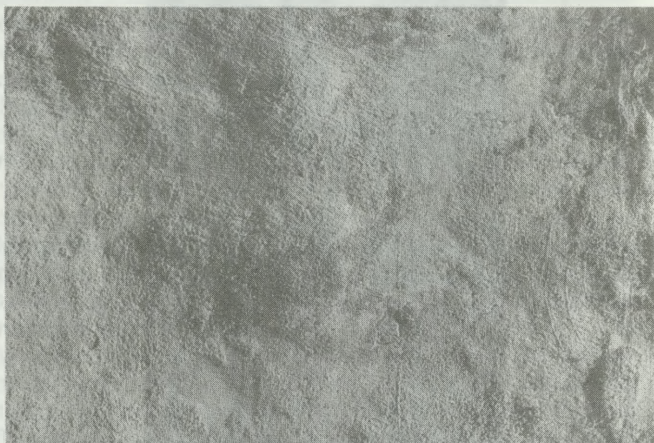
1. Na powierzchni barokowego malowidła *Błogosławieństwo Tobiasza* (fragment) z mauzoleum Panwitzów w Udaninie, widoczny jest odcisk gazy użytej do licowania. Lico transferu. Fotografia wykonana przy bocznym oświetleniu (J. Doraczek, 1987)

1. Imprint of gauze on the surface of a Baroque painting entitled *The Blessing of Tobias* (fragment) from the Panwitz Museum in Udanin. Face of a transfer. Photograph with a side light

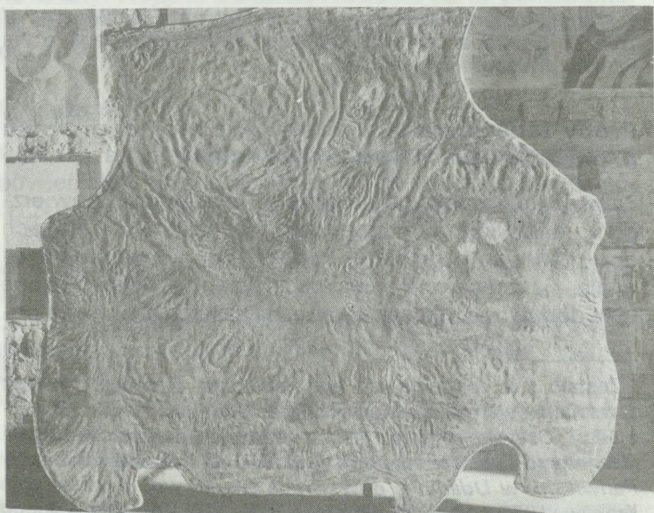
2. Deformacja powierzchni transferu barokowego malowidła *Niewierny Tomasz* z mauzoleum Panwitzów w Udaninie. Fotografia wykonana przy bocznym oświetleniu. (J. Doraczek, 1987)

2. Deformation of the surface of the transfer of a Baroque painting entitled *Doubting Thomas*, from the Panwitz Museum in Udanin. Photograph with a side light

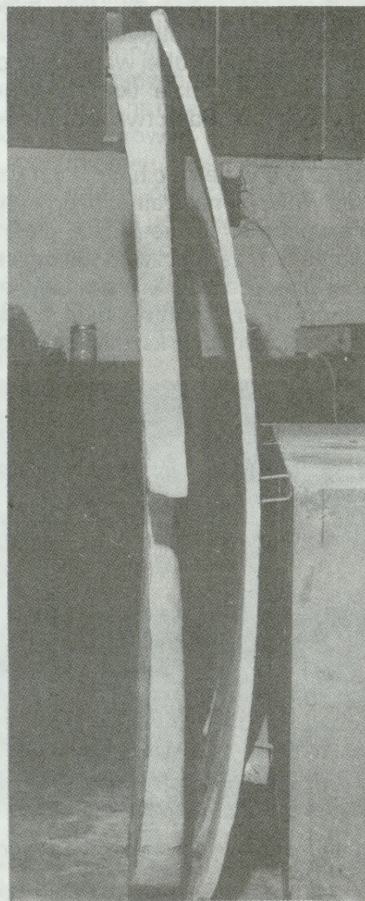
5. Rozprostowane podłoża ze spienionego poliuretanu (*Błogosławieństwo Tobiasza*) w porównaniu z podłożem przekładkowym utrzymującym krzywiznę (*Niewierny Tomasz*). Oba malowidła z mauzoleum Panwitzów w Udaniu. (fot. J. Doraczek, 1987)

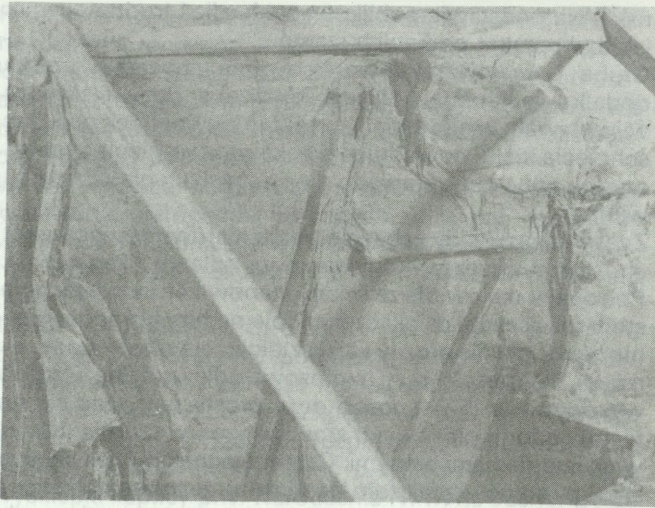
6. Formowanie gipsowego negatywu na gotyckim malowidle z przedstawieniem papieża w absydzie kościoła p.w. św. św. Jana i Katarzyny w Świerzawie. (fot. G. Schulze-Głazik, 1978)

6. Formation of a plaster negative of a Gothic painting depicting a Pope, in the apse of the St. John and St. Catherine church in Świerzawa

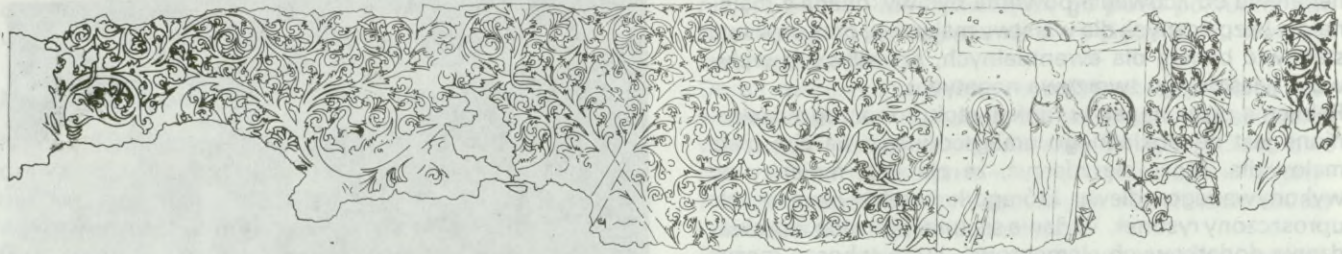
13. Malowidło z kamienicy przy ul. Mikołajskiej 2 (ściana wschodnia). Stan po odkryciu (rys. ze zbiorów PKZ – Oddział w Krakowie).

13. Painting from 2 Mikołajska Street (east wall), State after discovery (ill. from the collection of the State Workshops for the Conservation of Monuments – Cracow branch)

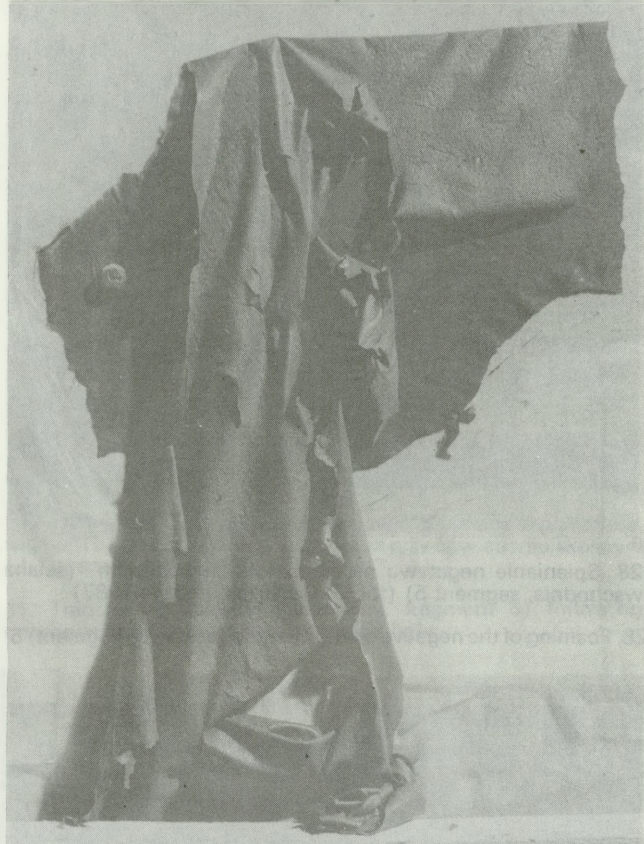
27. Usuwanie kauczuku z licowania po spienieniu negatywu (fot. J. Doraczek, luty 1987)
