W kwestii lokalizacji „zaginionego” kościoła św. Wawrzyńca w Toruniu

Bogusz Wasik
Toruń

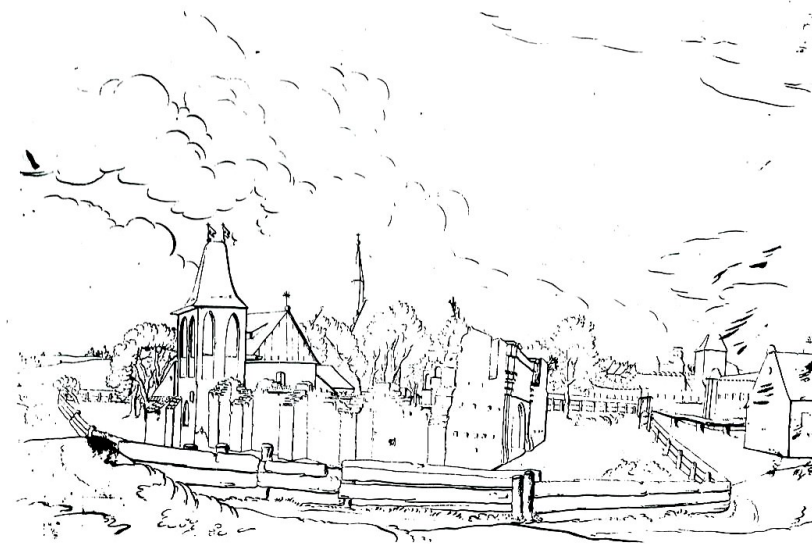
Ryc. 1. Kościół św. Wawrzyńca na początku XIX w. Zaginiony rysunek ze zbiorów rodziny Weese (za: M. Niedzielska, *Toruńskie cmentarze*, Toruń 1992)

kąta zbliżonego do kwadratu oraz wyodrębnionego, krótkiego, prosto zamkniętego chóru²⁴ i czworobocznej wieży. Obserwacje te potwierdza także analiza innych źródeł ikonograficznych, np. panoram J. F. Steinera²⁵ oraz przytaczanego wyżej zaginionego rysunku ze zbiorów rodziny Weese. Na podstawie planów miasta z 1793 i 1818 r. można także oszacować rozmiary budowli. Biorąc jednak pod uwagę ich skalę należy mieć świadomość przybliżonego charakteru wymiarów. Z obu planów wynikają także nieco inne wielkości – różnice wahają się w granicach około 2 m. Tak więc korpus nawowy mierzył około 16 x 19 m (+/- 1 m), a chór – 9 x 13 m (+/- 1 m). Ściany świątyni rozczłonkowane były przyporami, widocznymi zarówno na planie z 1818 r. (wokół chóru), jak i na rysunku ze zbiorów rodziny Weese (przy korpusie). Z tego ostatniego wynika także, że dłuższe ściany korpusu (przynajmniej północna) miały po 4 okna. W fasadzie zachodniej znajdowały się otwór wejściowy i dwa okna. Natomiast z opisu księdza Jakuba Fankidejskiego wynika, że do kościoła prowadziło jeszcze drugie wejście (zapewne od południa), a w ścianach chóru znajdowało się pięć okien. Sklepienie było tylko prezbiterium, a nawę przykrywało drewniane sklepienie kolebkowe lub strop²⁶. Trudno stwierdzić, czy był to efekt kolejnej odbudowy, choć jest również bardzo prawdopodobne, że od początku sklepiony był tylko chór.

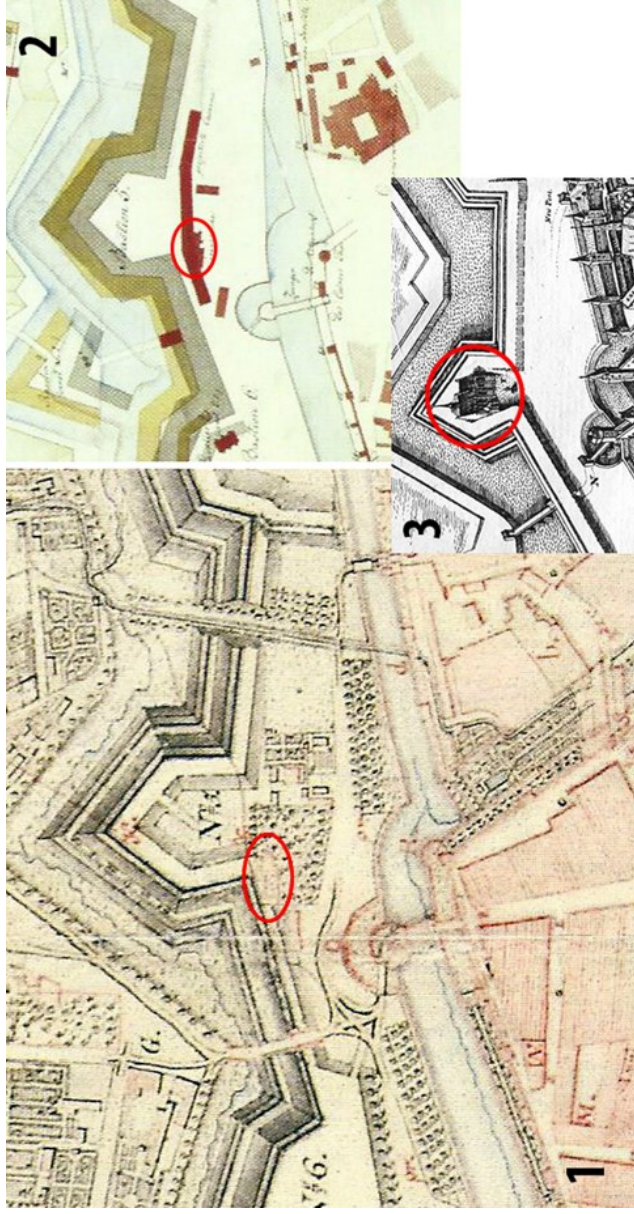
Ryc. 2. Kościół św. Wawrzyńca na mapach archiwalnych: 1 – na mapie Torunia z 1793 r., 2 – na mapie projektowej modernizacji Twierdzy Toruń z 1818 r. 3 – na planie Mateusza Meriana z połowy XVII w. (przed końcem przebiegu wałów); za: *Atlas Historyczny Miast Polskich*, t. 1: *Prusy Królewskie i Warmia*, pod red. A. Czacharowskiego, z. 2: *Toruń*, oprac. J. Tandecki i Z. Kozieł, Toruń 1995; *Atlas Twierdzy Toruń*, z. 1: *Historia i źródła fortyfikacji Twierdzy Toruń*, pod red. M. Biskupa i L. Narębskiego, Toruń 2005

niejący na planie kościół św. Wawrzyńca został równie precyzyjnie namierzony. Drugim źródłem o podobnej precyzji jest projekt modernizacji Twierdzy Toruń z 1818 r.²¹ Co prawda na planie tym nie zaznaczono bloków zabudowy w centrum miasta, ale narysowano ulice na jego obrzeżach oraz ważniejsze budynki. Pozwoliło to zweryfikować dużą dokładność tego planu. Czytelny na nim jest także kościół św. Wawrzyńca, choć częściowo zakryty został przez projektowane, ale niewykonane koszary (ryc. 2-3).

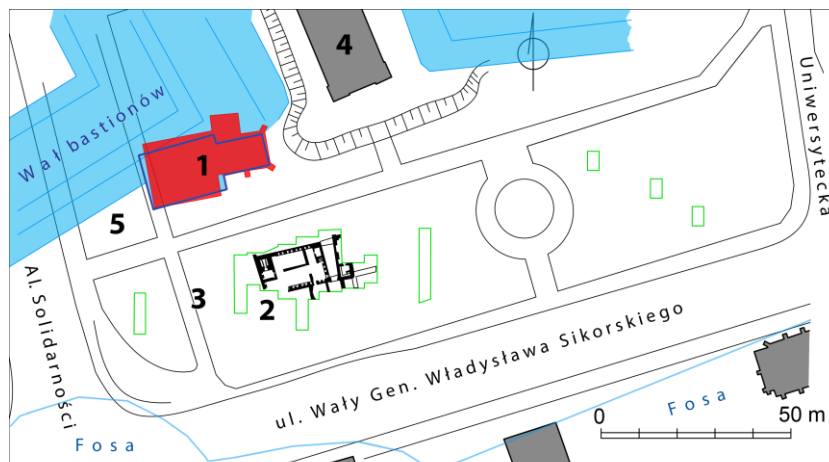
□ wykopy archeologiczne

1 – kościół św. Wawrzyńca, 2 – relikty przytułku św. Wawrzyńca, 3 – rejon odkrycia relikwii kościoła św. Krzyża, 4 – arsenał (Muzeum Etnograficzne), 5 – lokalizacja współczesnego pawilonu

Ryc. 3. Lokalizacja kościoła św. Wawrzyńca wynikająca z analizy map z 1793 (kolor niebieski) i 1818 r. (kolor czerwony). Ponadto zaznaczono fragment przebiegu fortyfikacji bastionowych i brzeg średniowiecznej fosa na podstawie planu z 1793 r. (oprac. B. Wasik; lokalizacja wykopów archeologicznych i plan przytułku św. Wawrzyńca wg A. Górzyńska, T. Górzyński, R. Kaźmierczak, *Przedmieście Chełmińskie w świetle badań archeologicznych*)

Niestety analiza innych planów z zaznaczonym kościołem św. Wawrzyńca nie pozwoliła znaleźć kolejnych tak dokładnych. Niemniej na podstawie dwóch przytoczonych wyżej możliwe jest określenie dość dokładnej lokalizacji świątyni, zwłaszcza że wyniki analiz obu map się pokrywają (ryc. 3). Wynika z nich, że kościół zlokalizowany był około 20 m na zachód od narożnika arsenału (Muzeum Etnograficznego) i około 19 m na północ od odkrytych 10 lat temu relikwów przytułku św. Wawrzyńca. Zachodnia fasada kościoła przebiegała na linii chodnika, mniej więcej na wysokości obecnego pawilonu usługowego. Biorąc pod uwagę skalę analizowanych planów, lokalizacja musi być traktowana jako przybliżona, choć zgodność obu źródeł skłania do przyjęcia ich dość dużej precyzji.

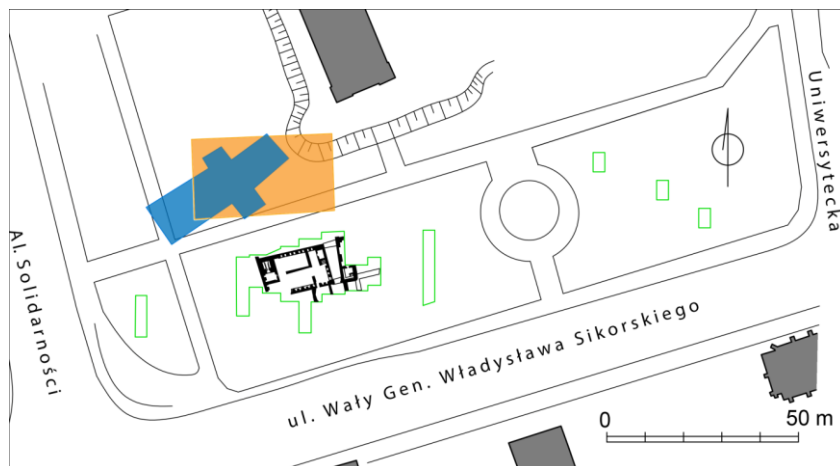
Ryc. 4. Przybliżona lokalizacja kościoła św. Wawrzyńca na podstawie analizy mniej precyzyjnych map Torunia z 1631 (kolor pomarańczowy) i 1811 r. (kolor niebieski). Oprac. B. Wasik; lokalizacja wykopów archeologicznych i plan przytułku św. Wawrzyńca wg A. Górzyńska, T. Górzyński, R. Kaźmierczak, *Przedmieście Chełmińskie w świetle badań archeologicznych*

wiany plan w taki sposób, że zewnętrzny obrys miasta pasuje, można zauważyć, iż położenie ratusza Starego Miasta oraz kościołów Świętych Janów, NMP i św. Mikołaja odzwierciedlają w miarę dokładnie stan faktyczny. Okazuje się wówczas, że lokalizacja kościoła św. Wawrzyńca (zaznaczonego tu jako uproszczony dość duży prostokąt) w zasadzie potwierdza wynik analizy omówionych wyżej dwóch precyzyjnych planów (ryc. 4).

się, że o ile układ ulic Starego Miasta w miarę dokładnie odzwierciedla stan faktyczny, o tyle siatka ulic Nowego Miasta jest przesunięta znacznie w kierunku północno-wschodnim i nie pokrywa się ze zdjęciem satelitarnym. Położony w pobliżu Bramy Chełmińskiej kościół św. Wawrzyńca znajduje się jednak, jak się wydaje, w tej bardziej precyzyjnej części mapy, zwłaszcza że układ sąsiedniego bastionu V (przy ułożeniu map w taki sposób, że układ Starego Miasta odpowiada rzeczywistości na mapie satelitarnej) jest poprawny. Lokalizacja interesującego nas kościoła na mapie z 1811 r. powiela dość dokładnie położenie wynikające z omówionych powyżej. W zasadzie podstawowa różnica przejawia się w tym, że kościół ustawiony jest tu pod nieco innym kątem, ale wynika to na pewno ze zbyt małej precyzji mapy (ryc. 4).
