Sławomir Skibiński

Konserwacja murów z cegły suszonej na słońcu

Ochrona Zabytków 43/3 (170), 123-134

1990

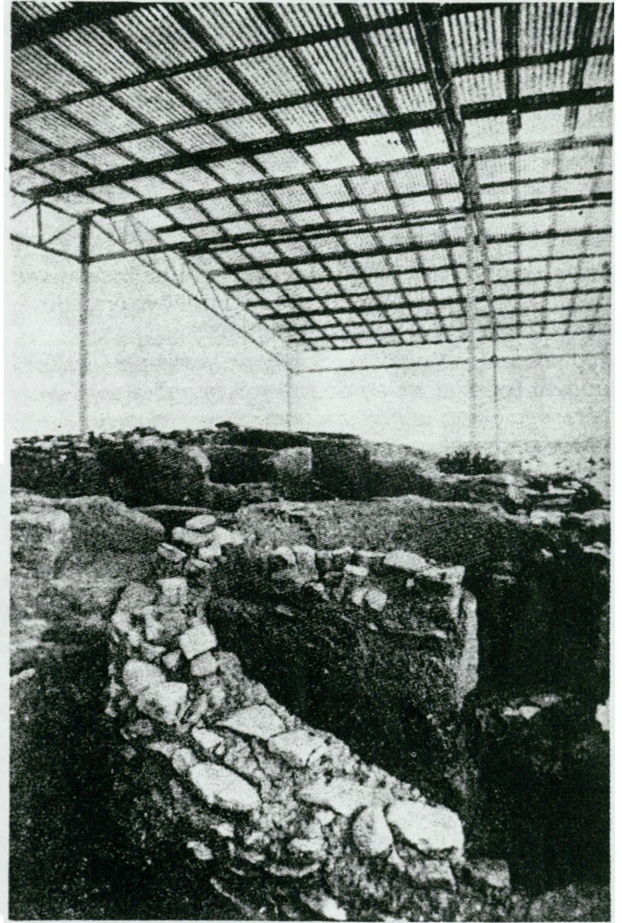
2. Kolavastos Tenta (Cypr), mur z cegły suszonej na słońcu zabezpieczony przed działaniem promieni słonecznych specjalnym dachem oraz powierzchniowo dyspersją wodną żywicy (źródło — jak wyżej, s. 117)

2. Kolavastos Tenta, (Cypr), wall of sun-dried brick protected from the impact of sun rays by a special roof and by surface aqueous dispersion of resins (source — as above, p. 117)

- c) zabezpieczaniu koron i murów asfaltami i bitumami,
- d) impregnacji powierzchniowej dyspersjami wodnymi poliocetanu winylu oraz akrylowymi (fot. 2),

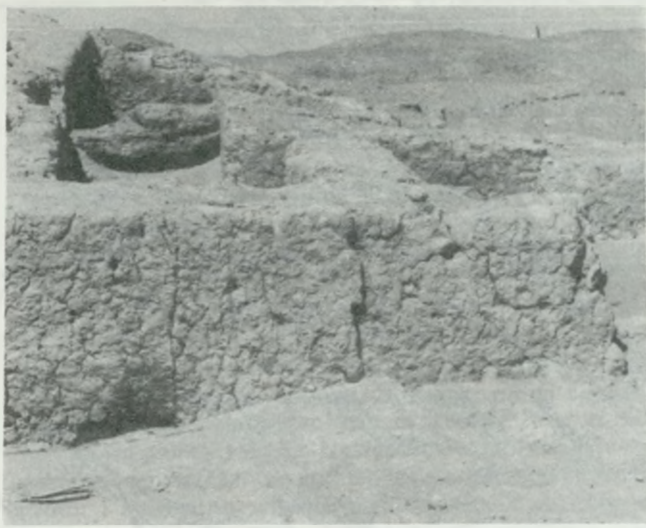
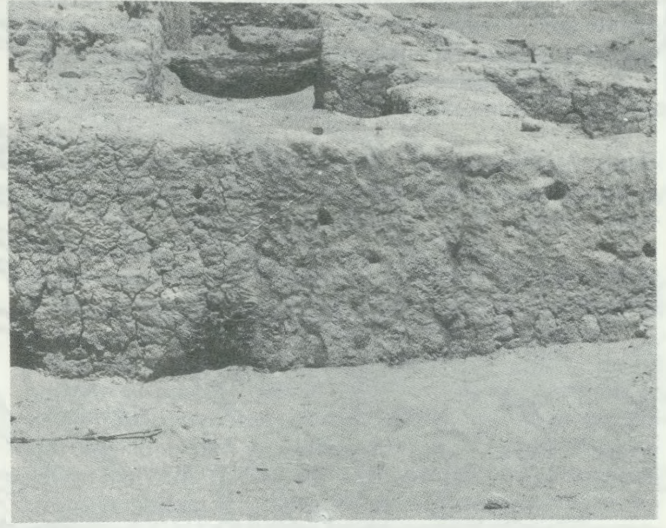
4. Stanowisko Cahuachi, Monticulo I, mur z adobe: A — stan przed konserwacją (1988); B — stan po konserwacji (1988)

4. Cahuachi, Monticulo I site, wall of adobe: A — state before conservation (1988); B — state following conservation (1988)

Przydatność w pracach konserwatorskich prowadzonych w Cahuachi (fot. 4A) wymienionych materiałów

- powierzchnię muru oczyszczono mechanicznie pędzlem i pod ciśnieniem,
- utrwalono ją dyspersją wodną Cola Syntetica w rozcieńczeniu 1:15,
- podklejono rozwarstwiający się tynk i zaprawę dyspersją wodną Cola Syntetica w rozcieńczeniu 1:3,
- ubytki w murze uzupełniono zaprawą glinianą przygotowaną w oparciu o pobrany ze złoża w Cahuachi il montmorillonitowy i piasek w stosunku 1:3,
- po wyschnięciu muru nanoszono za pomocą pulsatora 2% roztwór wodny emulsji Imlar CPC 1175 T, przy czym część muru, dla celów badawczych, pokryto jednokrotnie, a drugą — dwukrotnie (fot. 4B).

Po miesiącu obserwacji można stwierdzić, że te partie muru, które były dobrze lub dość dobrze zachowane, uległy w wyniku przeprowadzonych prac bardzo dobrej konsolidacji, zachowując efekt hydrofobowy muru. Efekt ten badano w sposób następujący: na mur za pomocą pipety nanoszono kroplę wody destylowanej i mierzono czas jej penetracji oraz wielkość pozostawionej plamy. Wyniki zestawiono w tabeli 12.

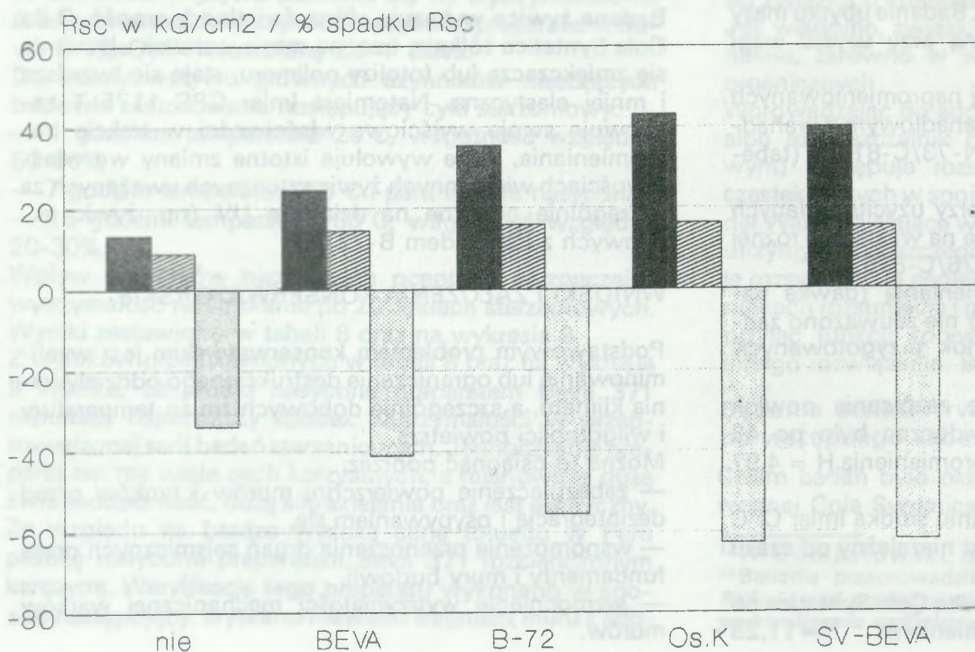
9. Wpływ starzenia na wytrzymałość na ściskanie (R_ś) impregnowanych żywicami próbek adobe

9. Influence of ageing on resistance to compression of adobe samples impregnated with resins

Wpływ czynników niszczących oceniano wyznaczając wytrzymałość na ściskanie po 20 cyklach starzeniowych. Wyniki zestawiono w tabeli 8 oraz na wykresie 9.

Z wyników przedstawionych w tabeli 8 oraz na wykresie 9 wynika, że próbki nasycone preparatem Beva 371 wykazują najmniejszy spadek wytrzymałości w przeprowadzonej serii badań starzeniowych. Jednocześnie preparat ten ma wiele cech korzystnych, a mianowicie dużą światłoodporność, dużą siłę sklejaną oraz jest elastyczny. Ze względu na bardzo wysoką cenę toluenu w Peru próbkę nasycono preparatem Beva 371 rozcieńczonym kerozyną. Weryfikację tego preparatu wykonano w sposób następujący: wybrano niewielki fragment muru z adobe
