***Budynki z konstrukcją przystupową.
Termomodernizacja ścian zewnętrznych i dachu***

***Buildings with a corner timbered-framework.
Thermal performance improvement of external walls and roof***

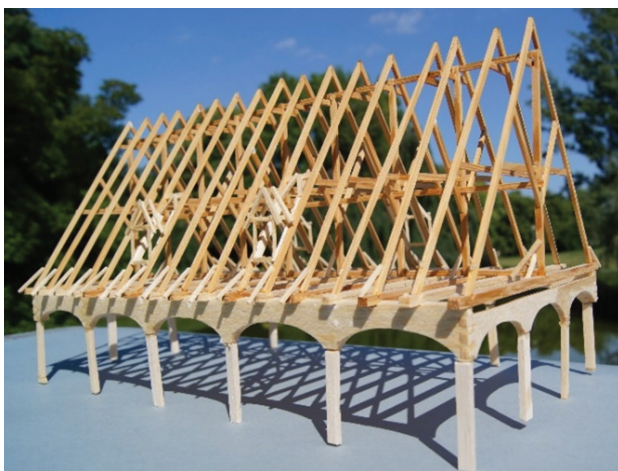
Il. 1. Model konstrukcji przysłupowej (pierwszej grupy) z dachem opartym bezpośrednio na belce oczepowej (konstrukcja krótkomiczowa z łukowo wyprofilowanymi mieczami i oczepem) (oprac. A. Chądryński)

Fig. 1. Model of a corner timbered-framework construction (first group) with the roof directly supported by a top plate (short arched angle braces with a top plate) (developed by A. Chądryński)

W opracowaniach dotyczących budynków z konstrukcją przysłupową wyróżnia się trzy podstawowe ich grupy [4]. Pierwsza obejmuje budynki o najprostszej formie. Są to obiekty parterowe ze ścianami wieńcowymi w przyziemiu. Strome dachy opierają się bezpośrednio na konstrukcji przysłupowej (il. 1, 2).

There are three main groups of buildings with a corner timbered-framework described in publications regarding them [4]. The first of them includes buildings with the most simple form. They are one-floor structures with corner-notched log walls on the ground floor and steep roofs directly supported by the corner timbered-framework (Fig. 1, 2).

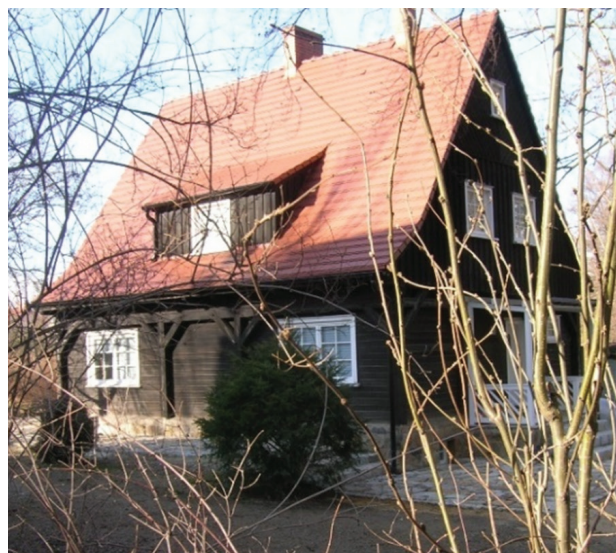
Il. 2. Budynek z konstrukcją przysłupową (dach oparty bezpośrednio na poziomej belce przysłupu) (fot. M. Piróg)

Fig. 2. Building with a corner timbered-framework (its roof is supported directly by a vertical corner timbered-framework) (photo by M. Piróg)

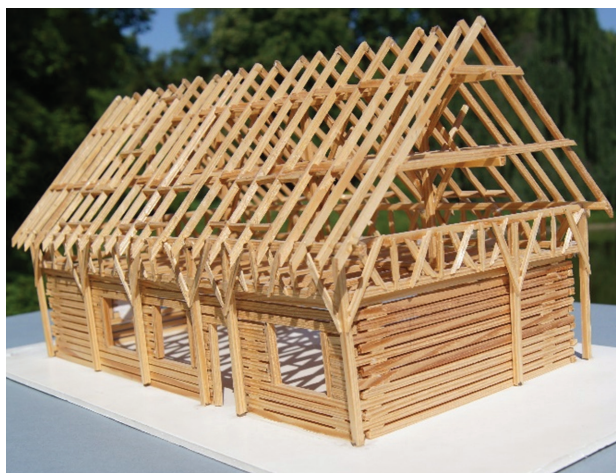
Il. 3. Model budynku z konstrukcją przysłupową (drugiej grupy) z dachem opartym na ścianie kolankowej (oprac. A. Chądzyński)

Fig. 3. Model building with a corner timbered-framework (second group) with the roof supported by a knee wall (developed by A. Chądzyński)

Druga grupa obejmuje budynki, w których powyżej kondygnacji parteru, w górnej części konstrukcji przysłupowej wykonano ścianki kolankowe. Najczęściej mają one postać ciesielskiej kratownicy (il. 3, 4).

The second group includes buildings with knee walls above the ground floor in the upper part of the corner timbered-framework. They usually form a truss (Fig. 3, 4).

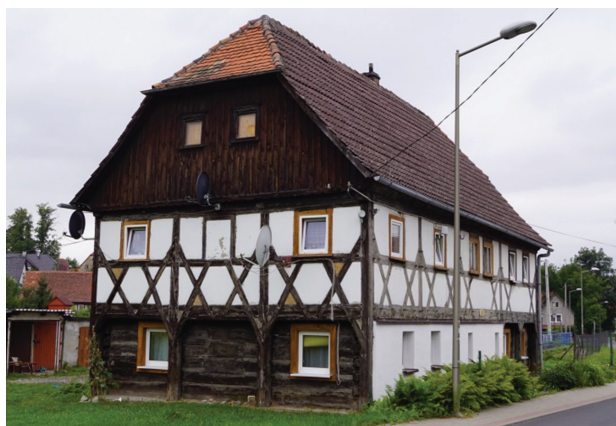
Il. 5. Budynek piętrowy z konstrukcją przysłupową z dachem opartym na ścianie ryglowej (fot. A. Chądzyński)

Fig. 5. Two-storied building with a corner timbered-framework and the roof supported by a half-timbered wall (photo by A. Chądzyński)

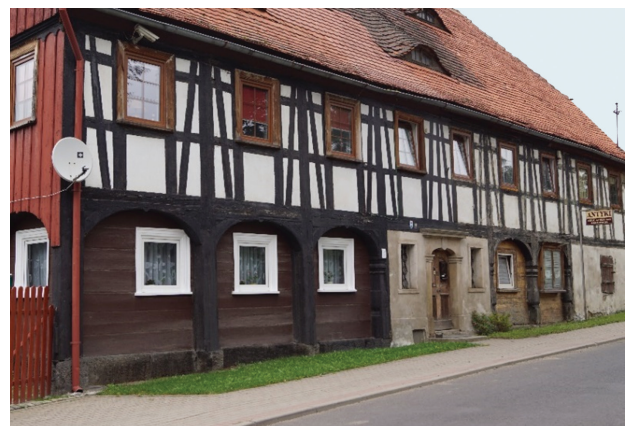
Il. 6. Budynek z konstrukcją przysłupową (z lukowo wyprofilowanymi mieczami i oczepami) oraz ścianką ryglową piętra (charakterystyczny dla Bogatyni) (fot. A. Chądzyński)

Fig. 6. Building with a corner timbered-framework (with arched braces and top plates) and half-timbered wall of the upper floor (typical of Bogatynia) (photo by A. Chądzyński)

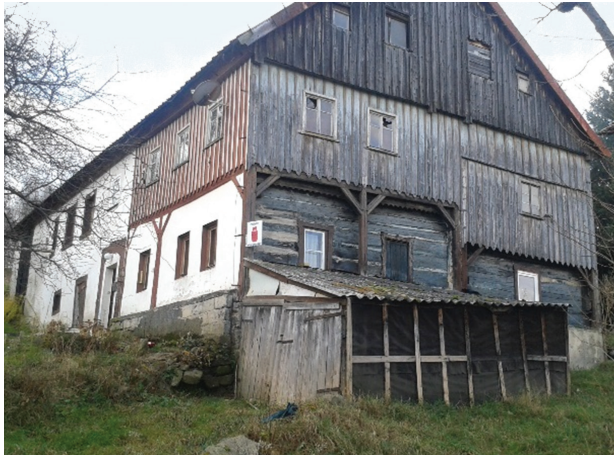
Il. 7. Termomodernizacja części ścian parteru wykonana od zewnątrz (fot. M. Piróg)

Fig. 7. Thermal performance improvement of part of the wall on the ground floor made on the outside (photo by M. Piróg)

Z obserwacji autorów opracowania wynika, iż często stosowanym rozwiązaniem jest docieplanie drewnianych ścian przyziemia od strony zewnętrznej. Warstwa ciepłochronna układana pomiędzy słupami jest nieciągła. Jest rozdzielona elementami drewnianymi przysłupu. Takie rozwiązanie powoduje zakrycie ściany wieńcowej warstwą izolacji termicznej zrównaną z licem słupów zewnętrznych (il. 7). To zasadniczo zmienia wygląd elewacji. Zanika w ten sposób obraz tej specyficznej, historycznej konstrukcji drewnianej.

The observation of the authors indicates that the solution which is often applied consists in adding thermal insulation to the wooden walls on the ground floor from the outside. The layer of thermal insulation placed between the posts is not continuous, with the wooden framework elements dividing it. When such a solution is applied, the corner-notched log wall is covered with a layer of thermal insulation placed flush with the outer face of the posts (Fig. 7). This dramatically changes the appearance of the facade and this original and unique wooden structure is no longer visible.
