Kanonia i mury obronne przy ul. Ostrów Tumski 11 w Poznaniu. Nowe ustalenia naukowe

Jerzy Borwiński

konserwator-zabytkoznawca,
specjalista ds. badań architektonicznych

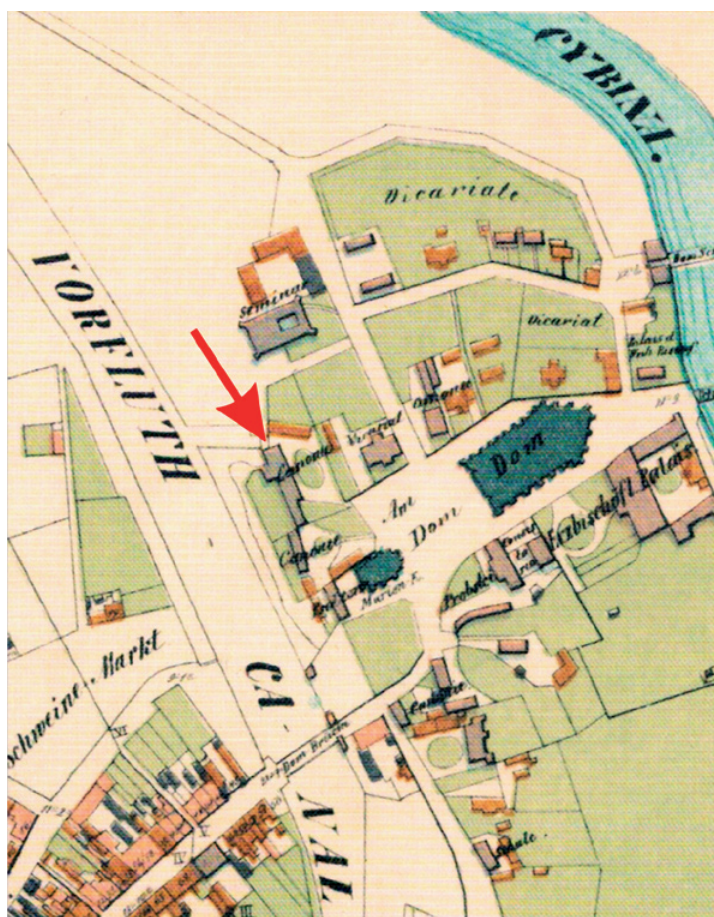
1. Usytuowanie kanonii nr 11 na Ostrowie Tumskim w Poznaniu. Plan Gotzheina i Röslera z ok. 1864 r. Reprodukacja z: *Plany Poznania*, Poznań 2010

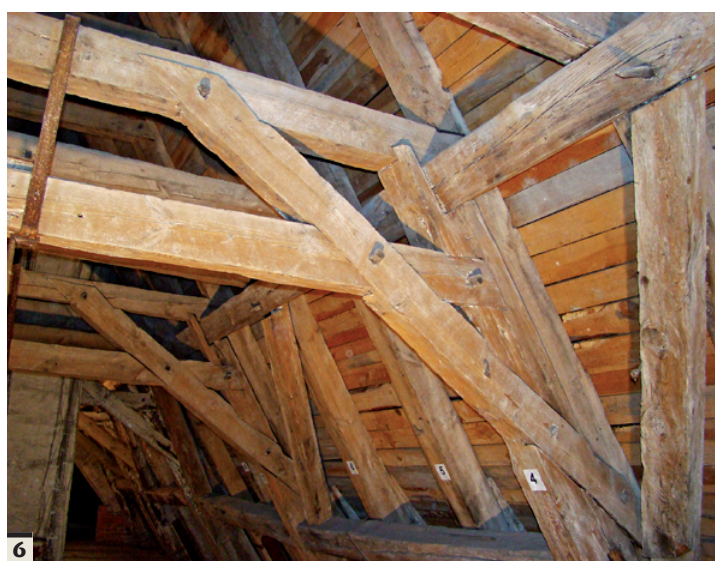
7. Łączenia elementów więzara pełnego oraz przekrój przez belkę więzaryową więzby południowej. Oprac. i rys. J. Borwiński

Już w XV wieku dają się zauważyć wszystkie odmiany złącz. Jednak można stwierdzić, że w starszych konstrukcjach, do połowy XVII wieku, przeważają złącza nakładkowe. Od drugiej połowy tego stulecia dominują czopowe¹⁷. Więźba kanonii wykonana została za pomocą obu rodzajów złącz – nakładek i czopów (nie ma zwidłowań). Czopami połączono krokwie z belkami wiązarowymi, stolce z belkami wiązarowymi i stolce z ryglami. Pozostałe elementy połączono systemem na nakładki (il. 7).

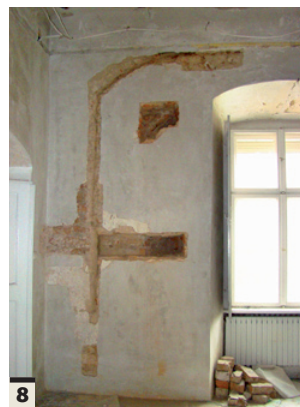
8. Odkryte zamurowane okno gotyckie od wschodniej strony. Fot. J. Borwiński

Odkrytki pasmowe wewnętrznej strony murów obwodowych wykazały ślady po zamurowanych oknach gotyckich, których glyfy wkomponowane były w wielkie płyciny zakończone łukami odcinkowymi. Krawędzie tych płycin wykonano z fazowanych cegieł (il. 8). Lica murów opracowane w wątku główkowo-wozówkowym gotyckim i częściowo mieszany z cegieł o wymiarach 28-30 x 8-9 x 14 cm.

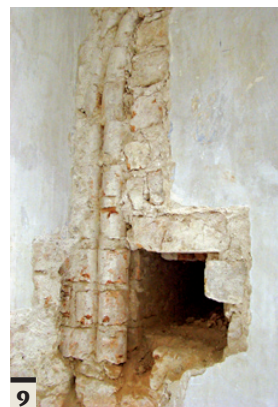
9. Zamurowany otwór opracowany z kształtek fazowanych z wałkiem w murze wschodnim. Fot. J. Borwiński

W trzech miejscach stwierdzono zachowane, pod wtórnymi warstwami, fragmenty pierwotnych tynków wapiennych, pokrywających ściany, płyciny i glyfy. Nie stwierdzono na nich polichromii. W murze wschodnim odkryto mniejszy otwór opracowany z kształtek fazowanych, z wałkiem (il. 9). Nad wtórnymi sufitami zlokalizowano drewniane stropy.
