**PÓŻNOROMAŃSKI KOŚCIÓŁ P.W. ŚWIĘTEJ URSZULI
I JEDENASTU TYSIĘCY DZIEWIC W STROŃSKU NAD WARTĄ
INTERWENCYJNE BADANIA ARCHITEKTONICZNE
W LATACH 2005-2006**

THE OUTCOME OF AN ARCHITECTURAL INTERVENTION EXAMINATION OF THE LATE ROMANESQUE CHURCH OF ST. URSULA AND ELEVEN THOUSAND VIRGINS IN STROŃSKO ON THE WARTA IN 2005-2006

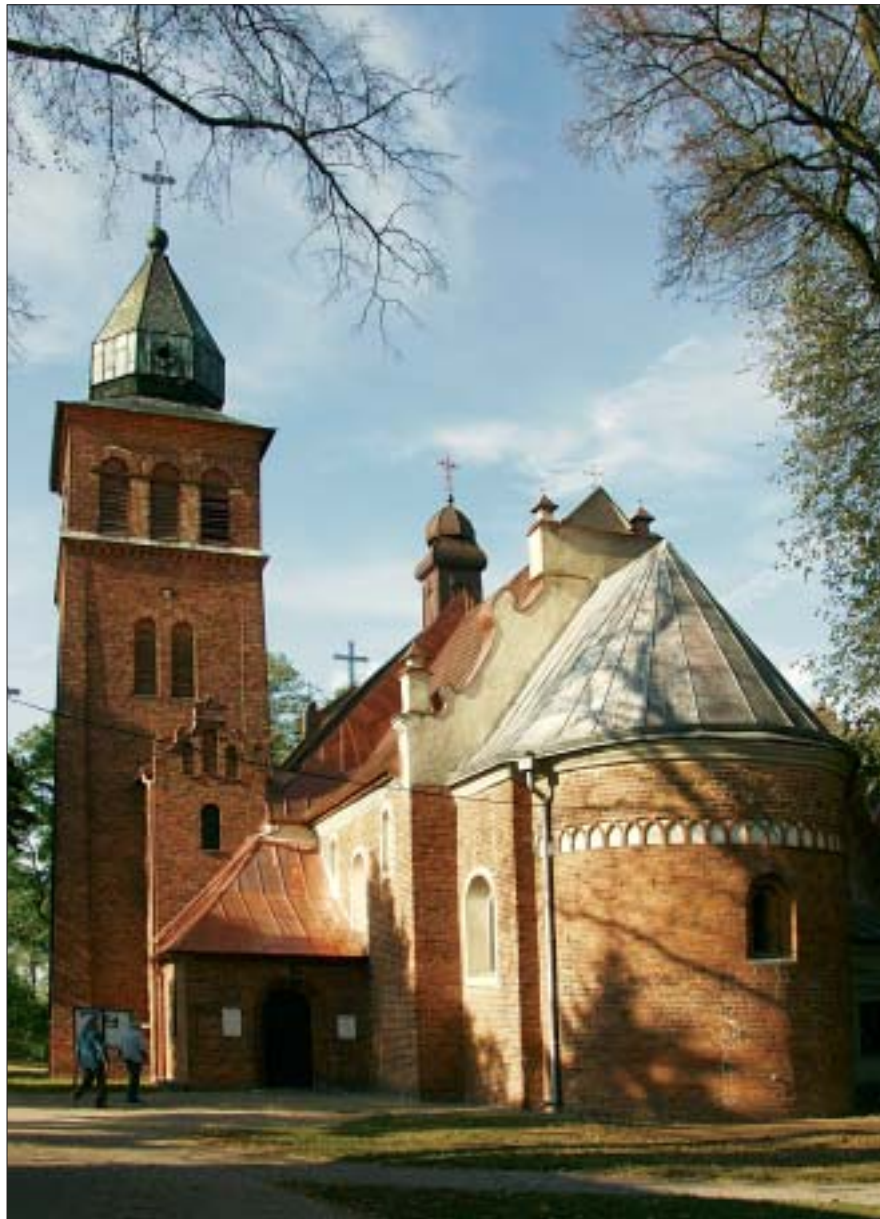
1. Widok kościoła od wschodu. Wszystkie fot. P. Filipowicz i Z. Lechowicz.
1. View of the church from the east. All photos: P. Filipowicz, Z. Lechowicz.

Według *Katalogu zabytków sztuki w Polsce* obecna bryła kościoła ukształtowana została w wyniku kolejnych akcji budowlanych¹. Wzniesiona została z cegły, otynkowanej w zachodniej części nawy, na obu szczytach i w zakrystii. Świątynia składa się z prezbiterium oraz apsydy przylegającej do niego od wschodu, nawy ujętej dwoma szczytami, której partie węższa i niższa wraz z prezbiterium powstały w okresie romańskim (1. poł. XIII w.), a wyższa i szersza – w XVIII stuleciu. Zakrystia dobudowana została na początku XVII w. od strony północnej do romańskiej części nawy i zwieńczona manierystycznym szczytem. Do XVIII-wiecznej części nawy od północy przylega kaplica, zamknięta trójbocznie, która w obecnej postaci powstała w XX stuleciu. Od południa do nawy doklejona są kruchta, wieżyczka komunikacyjna i wysoka wieża (dzwonnica), powstałe w XX w. (il. 1). Autorzy katalogowego

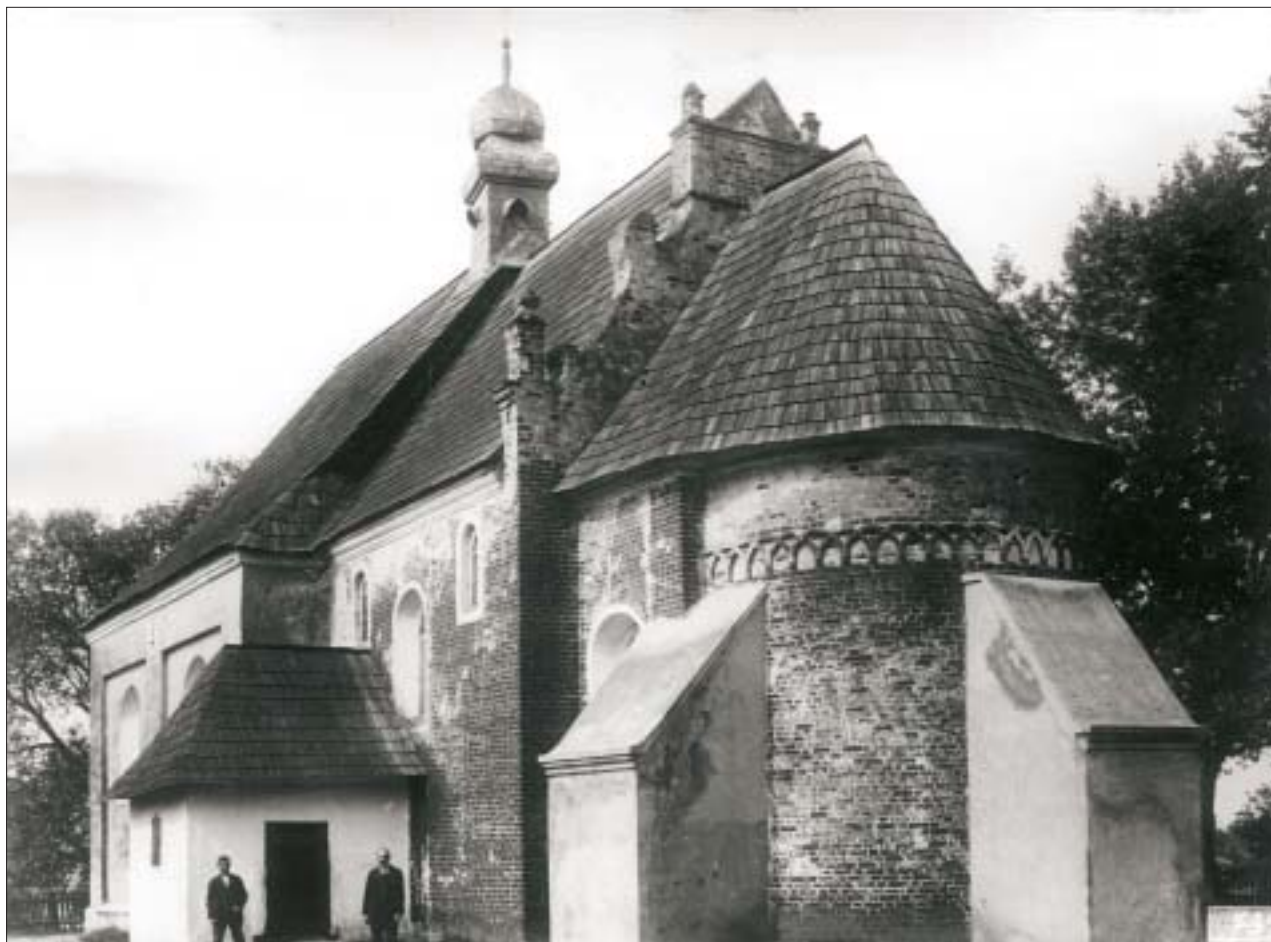
3. Widok kościoła od wschodu, zdjęcie z 1918 r.
3. View of the church from the east, 1918.

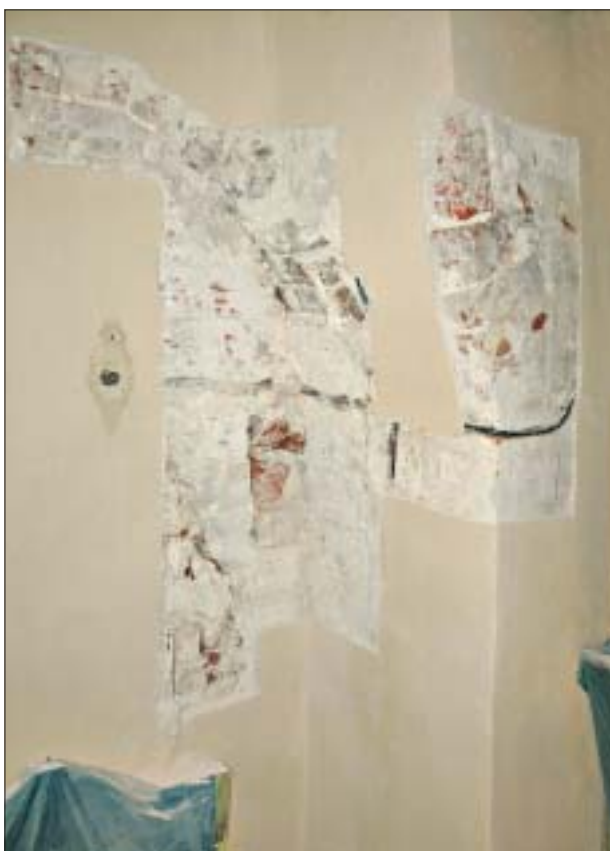
4. Relikt łuku w ścianie północnej nawy romańskiej jako domniemany ślad wejścia na nieistniejącą empore zachodnią.

4. Relic of an arch in the northern wall of the Romanesque nave as an alleged trace of a link with the nonexistent western gallery.

Emporę kościoła, jak wspomniano, łączyła z nawą klatka schodowa, której reliktem wydaje się wnęka w zachodniej części ściany nawy północnej. Wnęka ta ma zachowany opór łuku wraz z relikwami kilku cegieł z łuku nadprożowego. Oś łuku odsunięta jest od krawędzi wnęki o ok. 50 cm (il. 4). Kolejnym

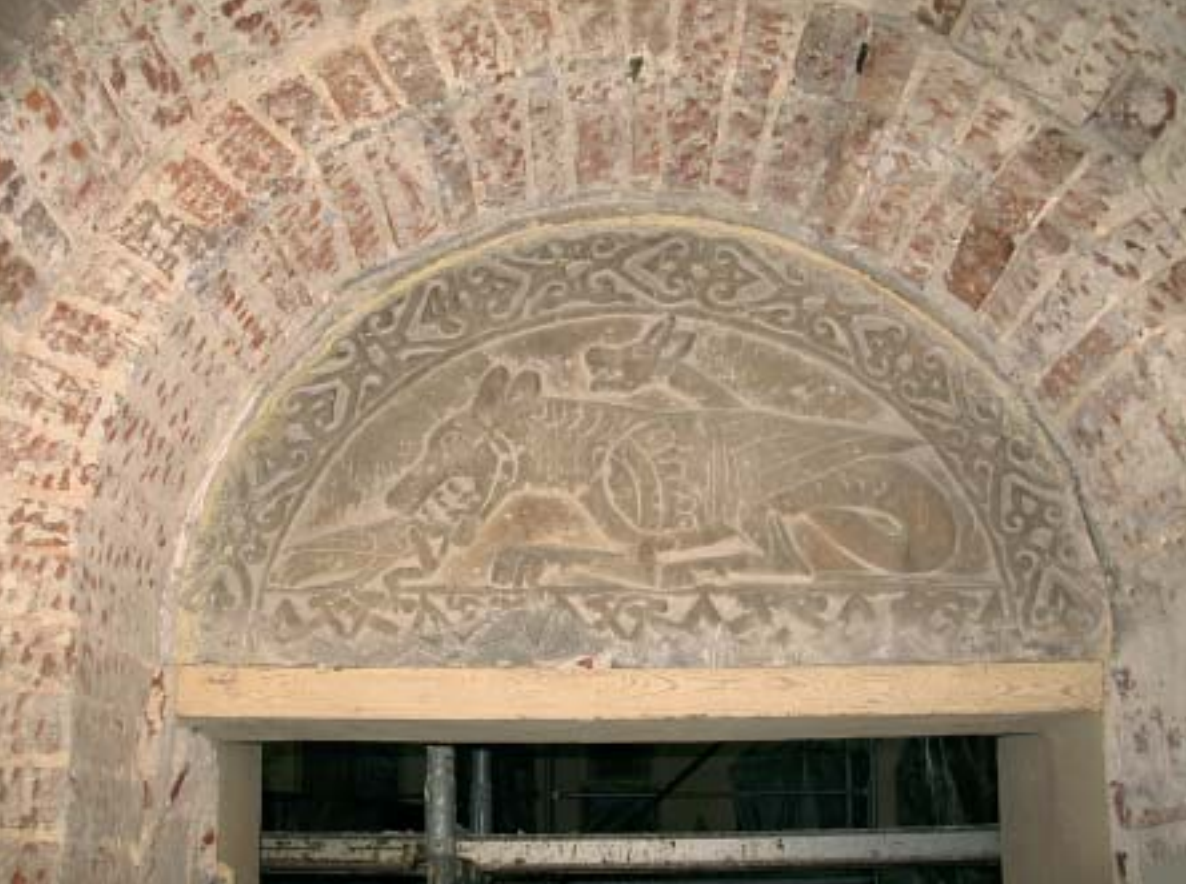
5. Częściowo zachowany portal wraz z tympanonem.
5. Partially preserved portal with a tympanum.

Przylega ona do romańskiej ściany nawy południowej. Powierzchnia ściany w badanej partii otynkowana była tynkiem wapiennym, wykonanym zapewne w czasie budowy kruchty. Zakrył on lico muru otaczającego relikty portalu. W pomieszczeniu kruchty wykonane zostały odkrywki powierzchni pierwotnego lica muru i narożnika północno-zachodniego, w którym rozpoznano wyżej opisane poszerzenie korpusu w kierunku zachodnim. Dokonano też odsłonięcia lica muru w obrębie portalu wraz z ościeżami. Stwierdzono obecność lica pierwotnego na całej powierzchni ściany, ze starannie opracowanymi spoinami z zaprawy wapiennej o znikomej zawartości kruszywa lub z kruszywem o bardzo drobnym uziarnieniu (il. 5).

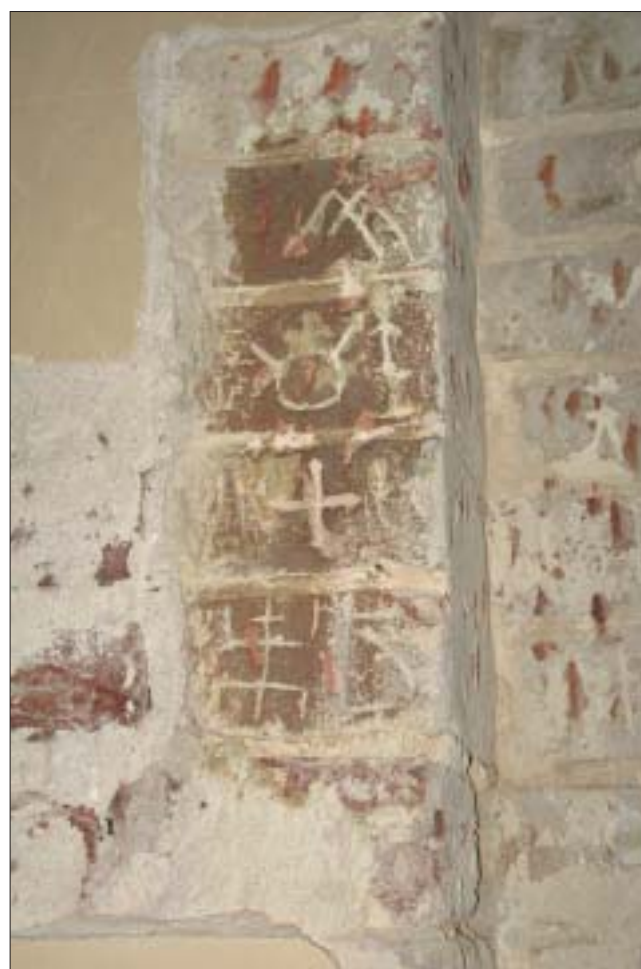
6. Ideogramy odkryte we wschodnim ościeżu portalu.
6. Ideogrammes discovered in the eastern jamb of the portal.

cji otworu wejściowego do kościoła, jednak w obrębie tej samej fazy budowy. Przekonuje o tym jednorodność użytej zaprawy oraz sposób opracowania spoin. Po odsłonięciu całego lica ściany nawy od strony zewnętrznej, na powierzchni cegieł zaobserwowano napisy oraz znaki o formach geometrycznych, nieposiadające cech liternictwa, których symbolika oraz identyfikacja powinny stać się tematem odrębnych analiz i opracowania. Oprócz napisów i rysunków odsłonięte zostały ideogramy, które mogły zostać wykonane przez budowniczych kościoła romańskiego (il. 6).

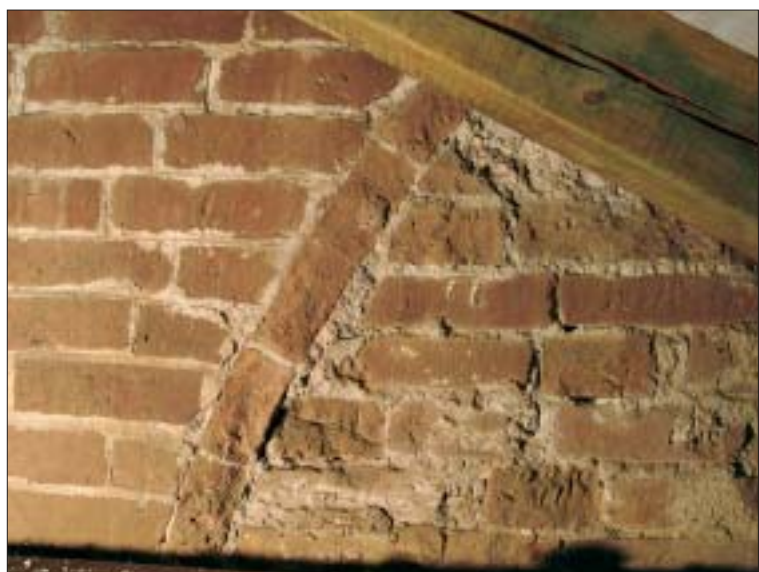
7. Łuk nadportalny widoczny w przestrzeni poddasza kruchty.
7. Arch over a portal seen in the space of the porch attic.

Dzisiejsza kruchta wzniesiona została na miejscu wcześniejszej, zapewne XVIII-wiecznej, wykonanej w konstrukcji szachulcowej. Jej zasięg oraz poziom stropu uwidoczniły się na licu ściany południowej nawy po zdjęciu warstwy tynku. Na poddaszu kruchty oraz w elewacji południowej nawy rozpoznano relikw ostrołukowego zamknięcia portalu. Wykonano odkrywkę wgłębną, która pozwoliła stwierdzić zamocowanie cegieł we wnętrzu muru na głębokość ok. 6 cm. Powierzchnia zewnętrzna cegieł jest skuta (il. 7). W przypadku pierwotnego użycia cegieł pełnowymiarowych lico zewnętrzne łuku powinno wystawać ok. 22 cm poza powierzchnię ściany, co odpowiada wysunięciu korpusu portalu poza płaszczyznę muru nawy. Podłucze, w przeciwieństwie do pozostałej części muru, nie ma opracowanych spoin. Obserwacje te sugerują obecność w tym miejscu detalu architektonicznego, zapewne płaskorzeźbionego, który nie przetrwał do naszych czasów. Spostrzeżenia opisane

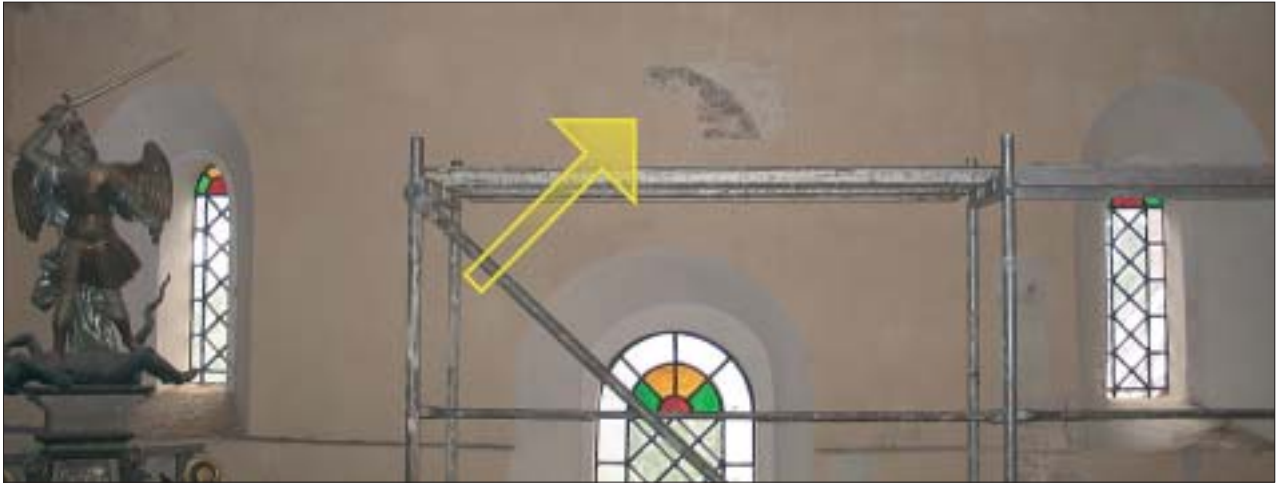
9. Odsłonięte, częściowo skute nadproże okna środkowego ściany południowej nawy.
9. Partially disclosed lintel of the central window in the southern nave.

musiało zamurowanie otworu kolidującego z wykonanym poniżej w XVIII w. nowym, barokowym oknem (il. 9).

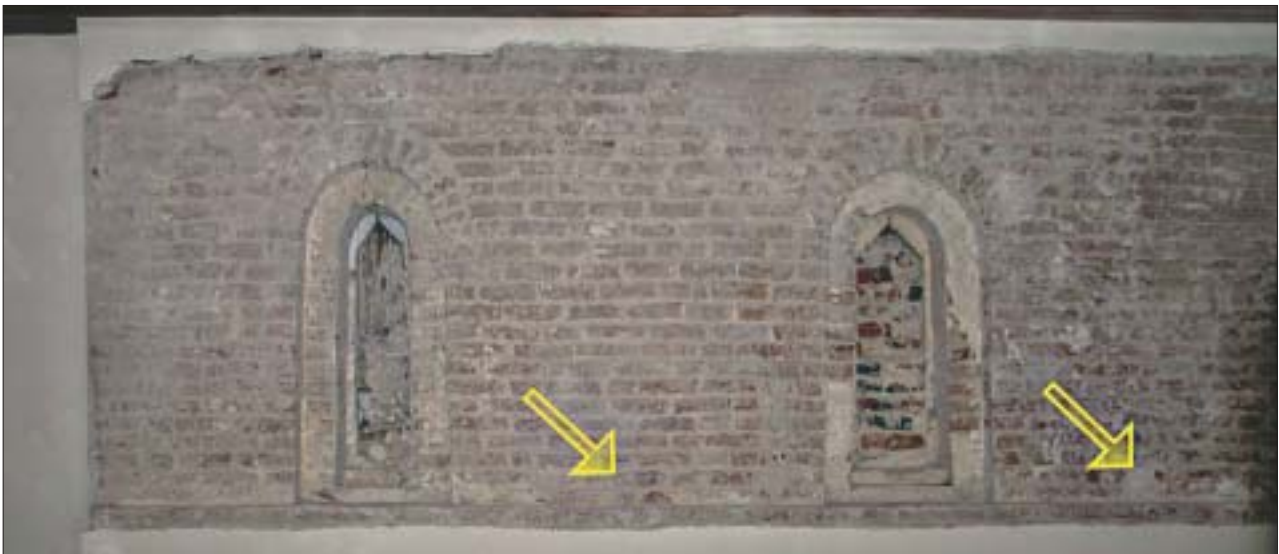
10. Zamurowane wnęki w ścianie północnej nawy romańskiej, być może ślad otwartej więźby dachowej lub wsparcia pierwotnego stropu.
10. Walled up niches in the northern wall of the Romanesque nave, possibly the trace of an open roof truss or the support of the original ceiling.

Odkrytki w rejonie górnej odsadzki bocznych murów nawy. Aby ustalić przyczyny powstania odsadzek wykonano odkrytki w sąsiedztwie okien nawy. Stwierdzono jednofazowość muru powyżej i poniżej odsadzki. Spoiny są opracowane jednakowo i wykonane z tego samego materiału. Jednak w trzech miejscach zaobserwowano, rozmieszczone w równomiernych odległościach, wtórnie wykute otwory, które później zostały ponownie zamurwane. Ich lokalizacja na poziomie odsadzek, rozstaw i odległość od dzisiejszego poziomu stropu pozwalają domniemywać, że mogą to być relikty osadzenia rozwiązania ciesielskiego, wspierającego otwartą więźbę dachową lub wsparcia pierwotnego stropu (il. 10).

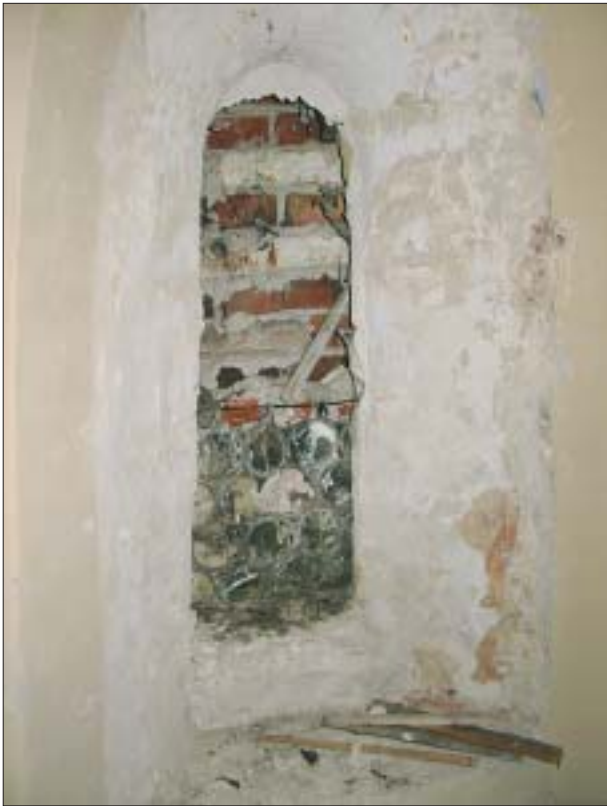
11. Odsłonięte okno wschodnie ściany północnej nawy z relikdami szklenia szkłem gomółkowym.
11. Uncovered eastern window in the northern nave with relics of glazing with crown glass.

Usunięte wypełnienie okna wschodniego, ujawniło jego wtórne rozkucie, analogiczne do poszerzeń otworów w elewacji południowej. W zachowanym pierwotnym węgarze środkowym rozpoznano natomiast fragmenty przeszklenia otworu szkłem gomółkowym oprawionym w ołów. Relikty przeszklenia okryte były fragmentem haftowanej kapy żakardowej, pochodzącej zapewne z 2. poł. XIX w., co świadczyć może o świadomości potrzeby zabezpieczenia tego cennego elementu. Było to zapewne zasługą architekta Teofila Wiśniowskiego, autora XX-wiecznej rozbudowy kościoła.

szkła gomółkowego oraz miejsce osadzenia okna pozwala przypuszczać, że zachowane relikty pochodzą prawdopodobnie z czasów budowy zakrystii w początku XVII w. i poszerzeniem otworów okiennych kościoła (il. 11).

Opisane relikty pozostawiono nienaruszone jako istotne dla dalszych badań, szczególnie rozpoznania w przyszłości technologii wykonania przeszklenia i jego zamontowania w murze. Wstępna analiza

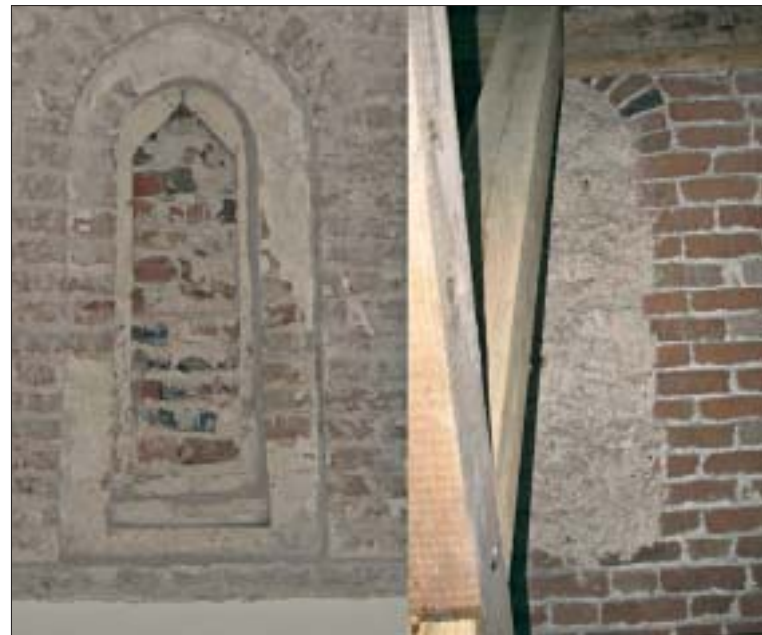
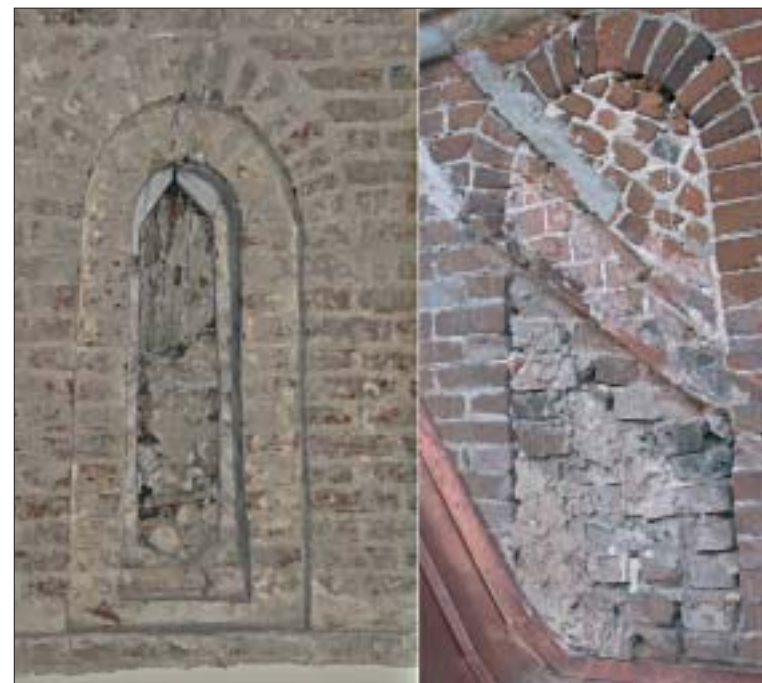
12. Okno zachodnie ściany północnej nawy widoczne od wnętrza kościoła i w elewacji północnej kościoła.
12. Western window in the northern nave wall seen from the church interior and the northern elevation of the church.

Pierwotną, romańską formę, czytelną od strony wnętrza nawy, mają okna: środkowe i zachodnie. Środkowe, jako pozostające w kolizji przestrzennej z poddaszem zakrystii, zostało zamurowane podczas budowy zakrystii. Zachowanie okna zachodniego może się wiązać z istnieniem w tym miejscu, na przedłużeniu zakrystii w kierunku zachodnim, nieznanego obiektu, być może drewnianej kaplicy, której fundamenty rozpoznano w trakcie penetracji krypty umieszczonej pod dzisiejszym przedsionkiem północnym kościoła. Niewykluczone że okno to znajdowało się w przestrzeni poddasza (il. 12).

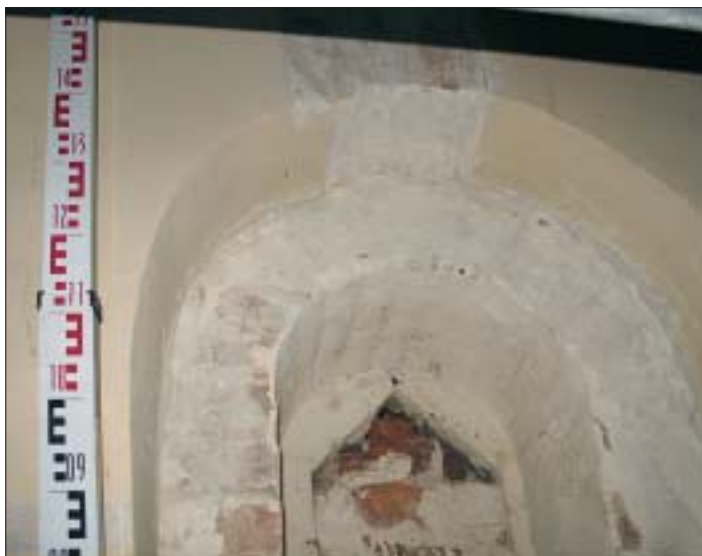
13. Nadproże okna środkowego w ścianie północnej nawy.
13. Window head of the central window in the northern nave wall.

Pierwotne okna mają oboknia schodkowe, zwieńczone półkoliście wymurowanymi łukami nadprożowymi. Węgar środkowy zwieńczony jest dwoma cegłami ulokowanymi daszkowato i ukośnie, pod kątem ok. 45°. W oknach znaleziono kute gwoździe, w formie klinów bez łbów, wbite w wewnętrzne lico węgara środkowego. Wydaje się, że mocowały ołowiane ramy przeszklenia otworów okiennych (il. 13).

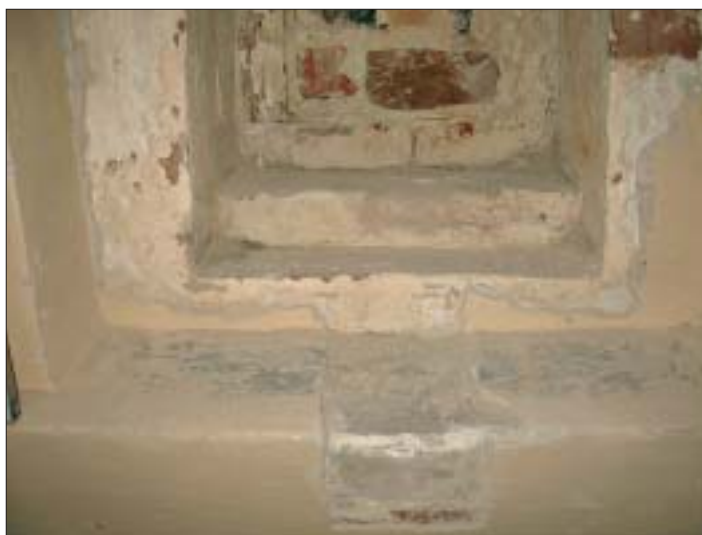
14. Fragment okna środkowego ściany północnej nawy nad poziomem odsadzki muru.
14. Fragment of the central window in the northern nave wall above the level of the wall offset.

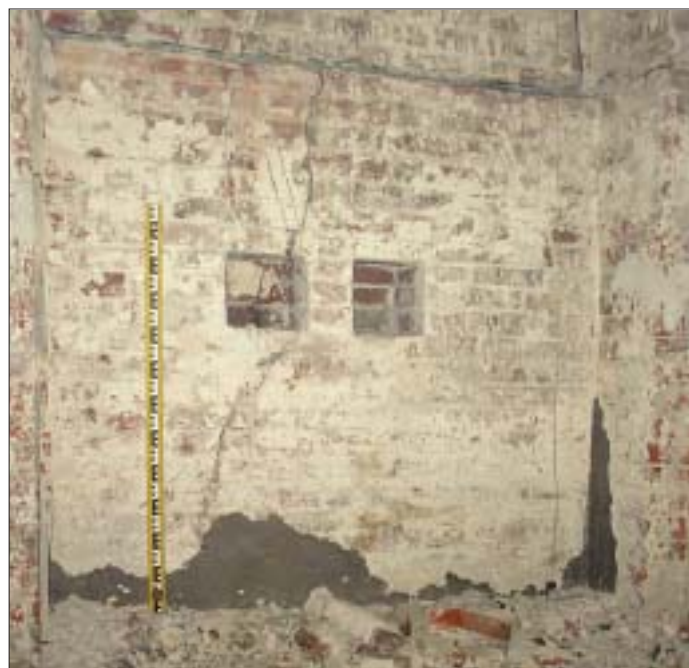
15. Dwie nisze rozpoznane w południowej ścianie prezbiterium.
15. Two niches identified in the southern presbytery wall.

Prezbiterium. Odsłonięcia podtynkowe dokonane w północnej ścianie ujawniły ślady po wtórnym, obecnie zamurowanym, otworze drzwiowym. W ścianie południowej zadokumentowano dwie niewielkie nisze, być może *sacrarium* lub *piscina* (il. 15).

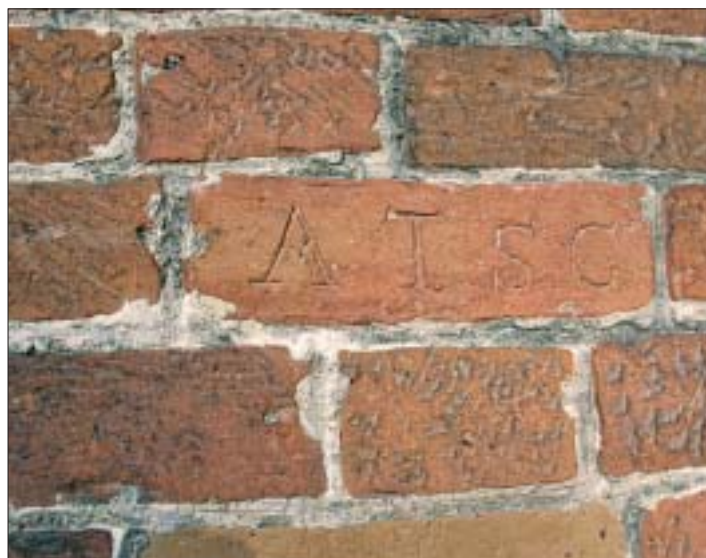
16. Fragment lica ściany południowej nawy z widocznymi śladami obróbki kamieniarskiej cegieł.

16. Fragment of the face of the southern nave wall with visible traces of the stonework tooling of bricks.

- Mur romański został wzniesiony z cegieł mających na powierzchni ślady obróbki kamieniarskiej. Występują one zarówno na powierzchni ścian płaskich, jak i apsydy świątyni (il. 15). Powierzchnia zewnętrzna cegieł w murze apsydy została opracowana w formie łuków, dostosowanych do krzywizny ściany. Obróbka kamieniarska pojedynczych cegieł wykonana została przed ich wypaleniem.

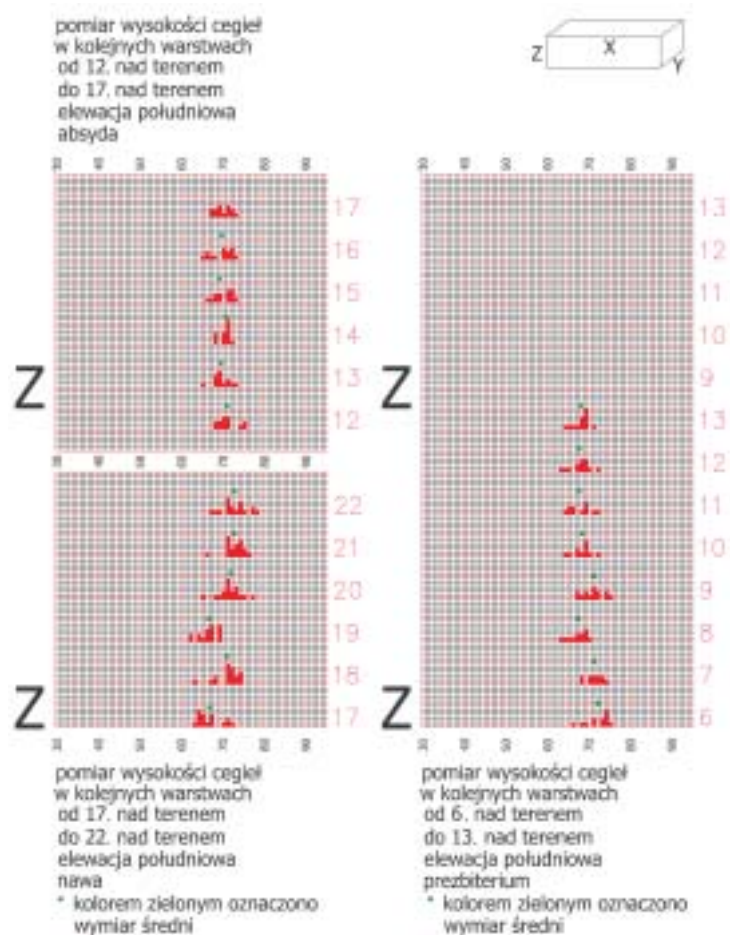
17. Wyniki pomiarów wysokości cegieł w kolejnych warstwach muru.

17. Results of measuring the height of bricks in successive layers of the wall.

- Analiza pomiaru cegieł nie przyniosła jednoznacznych wyników. Uzyskane zestawienia pomiarów cegieł dla poszczególnych fragmentów muru romańskiego wykazały znaczne zróżnicowanie metrologii materiału w poszczególnych partiach muru. Jednak w trakcie prowadzonych w 2005 r. badań dostrzeżono znaczne podobieństwo wysokości kolejnych cegieł (pomiaru „x”) układanych w tej samej warstwie (il. 16). W celu bardziej precyzyjnego rozpoznania zjawiska dokonano w następnym roku pomiarów wysokości cegieł w kolejnych warstwach tak, by uzyskać kilkanaście wyników w każdej z nich. Wykazały one, że cegły zastosowane w poszczególnych warstwach jednego fragmentu muru różnią się wysokością. I tak średnia wysokość cegieł waha się od 66,5 do 73,5 mm. Należy przy tym zaznaczyć, że rozrzut pomiaru dla

każdej warstwy jest nieznaczny, co świadczy o jednorodności materiałowej sąsiadujących ze sobą cegieł. Wydaje się, że taka różnica dla wymiarów uśrednionych, dotyczących poszczególnych warstw, może być interpretowana dwojako. Zakładać można, że do opracowywania lica ścian używano bardzo małych partii wypalanego materiału lub – co naszym zdaniem jest znacznie bardziej prawdopodobne – dokonywano selekcji materiału pod względem jego wysokości. W efekcie powstawała równa i w miarę wąska spoina między kolejnymi warstwami cegieł. Drugie rozwiązanie mogłoby się wiązać z tradycją wznoszenia przez warsztaty w Strońsku w 1. poł. XIII w. wyłącznie murów kamiennych, przy czym niewątpliwie dokonywano takiej selekcji materiałowej. Wydaje się, że pomiar cegieł kościoła w Strońsku może stać się przyczynkiem do dalszych badań nad technikami murarskimi obiektów z pogranicza światów architektury kamiennej i ceglanej.

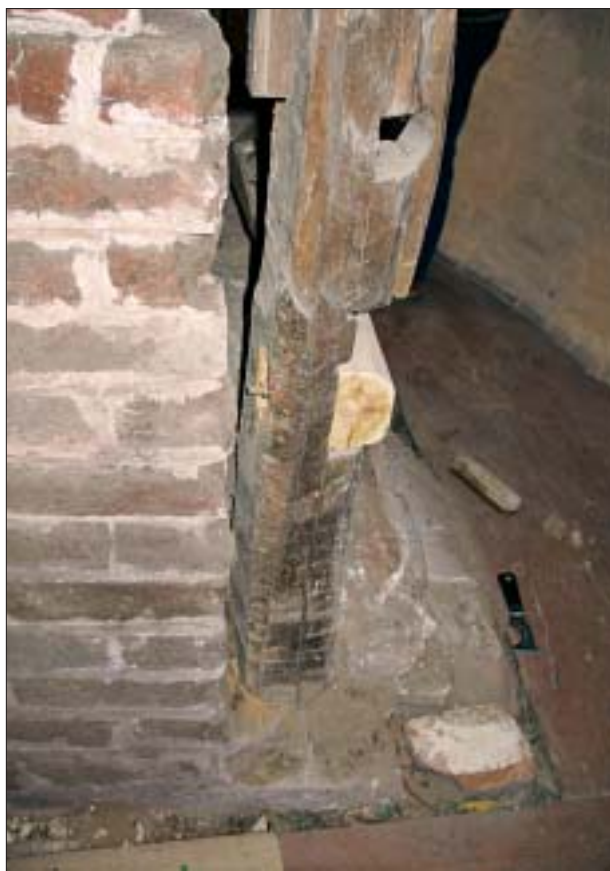
18. Relikwit lica muru mensy ołtarzowej.
18. Relic of the altar mensa face.

Mensa ołtarza głównego. Dzisiejszy barokowy ołtarz główny umieszczony jest na częściowo zachowanym relikwie rozpoznanym jako pierwotny *stipes* ołtarza romańskiego kościoła. Świadectwem prawidłowości datowania tej części budowli jest wykończenie lica zewnętrznego spoin podobne do zastosowanego w romańskich ścianach. Mensa ma nadmurowane dwie warstwy cegieł, stanowiące podparcie dla konstrukcji istniejącego ołtarza. Poniżej tych warstw daje się rozpoznać pozioma płaszczyzna muru, zatarta

zaprawą wapienną w sposób sugerujący jej wykończeniowy charakter (il. 18). Nie można wykluczyć, że pierwotnie znajdowała się w tym miejscu kamienna płyta ołtarza. Niedostępne jest lico zewnętrzne (zachodnie) menty, które może zawierać elementy dekoracyjne pochodzące z najwcześniejszego wystroju kościoła. Jego rozpoznanie i udokumentowanie będzie możliwe podczas czasowego demontażu ołtarza.

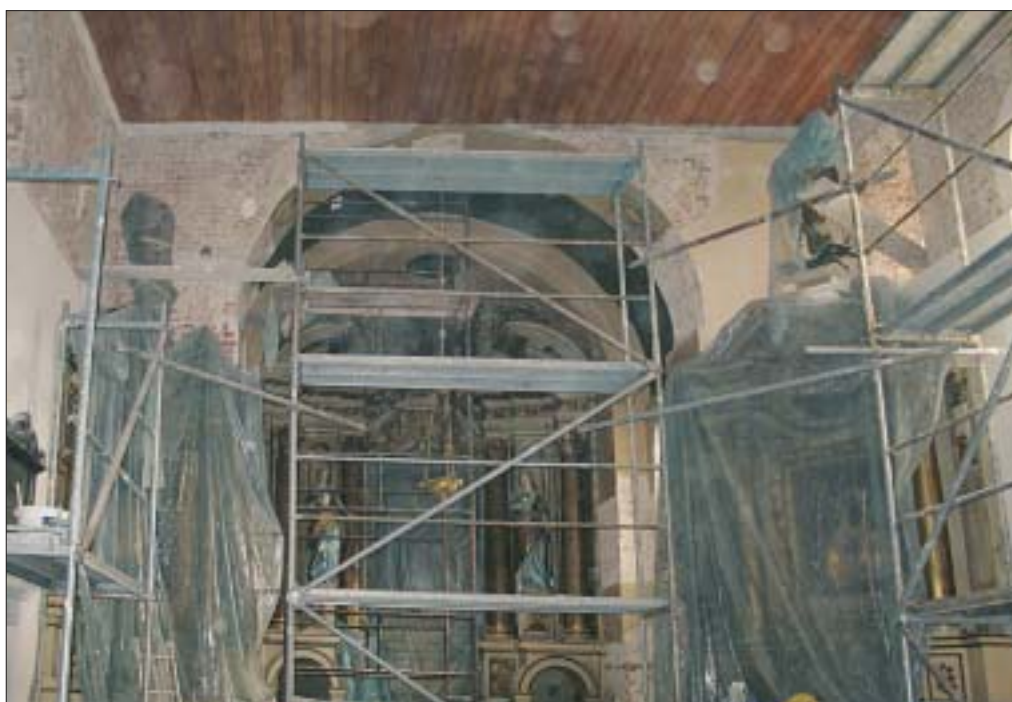
20. Widok prezbiterium od strony nawy. Widoczny łuk tęczowy oraz sklepienie prezbiterium.
20. View of the presbytery seen from the nave. Visible rood beam and presbytery ceiling.

a raczej dwuwieżowy masyw zachodni. Konchowe sklepienie apsydy wykonane z cegły zamknięte zostało od strony prezbiterium zdwojoną archiwoltą. Prezbiterium przesklepiono ceglana kolebką, a od strony nawy zamknięto półkolistą arkadą łuku tęczowego. Filary łuku oraz apsydy były proste, nieprofilowane (il. 20). Kościół kryty był zapewne otwartą więźbą dachową.

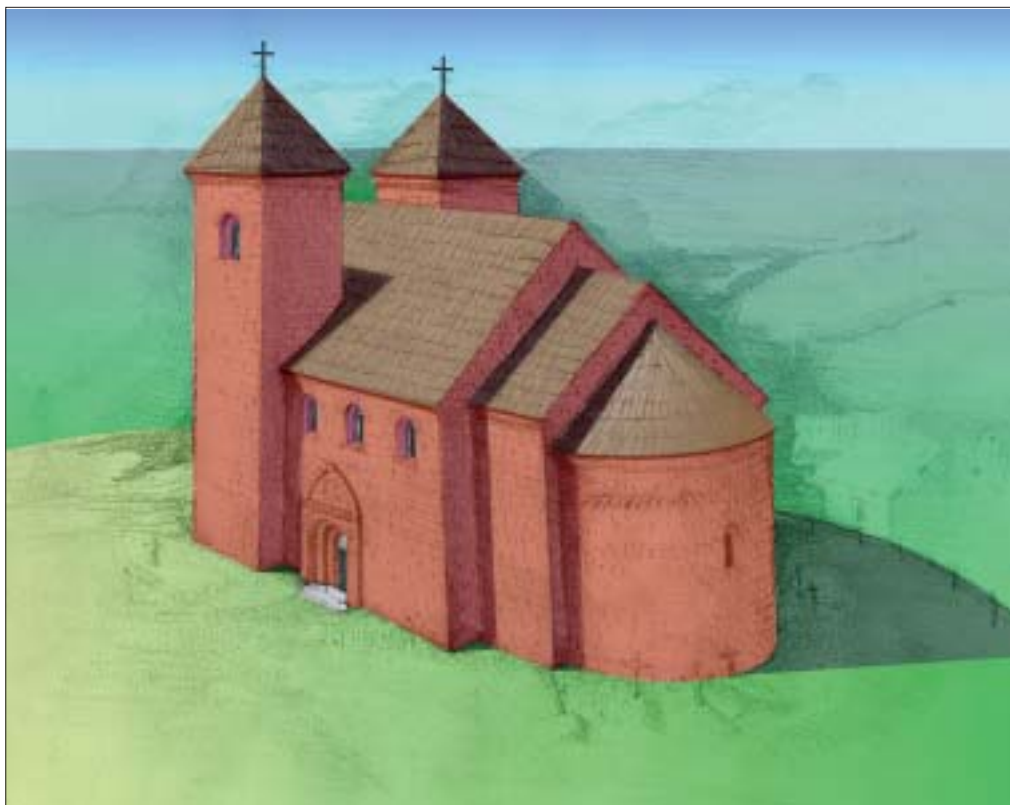
25. Rekonstrukcja bryły kościoła, wariant dwuwieżowy.
25. Reconstruction of the church solid, a twotowers variant.

Rozpoznanie relacji chronologicznych pomiędzy pierwotną bryłą kościoła a późniejszymi fazami jego rozwoju: zakrystią, zachodnią częścią nawy, wieżą, kaplicą i przedsionkiem północnym, umożliwiło graficzne opracowanie niemal pełnej stratygrafii murów świątyni na poszczególnych poziomach (il. 22, 23, 24). Wykonano również rysunkową rekonstrukcję bryły kościoła oraz portalu wejściowego (il. 8, 25).

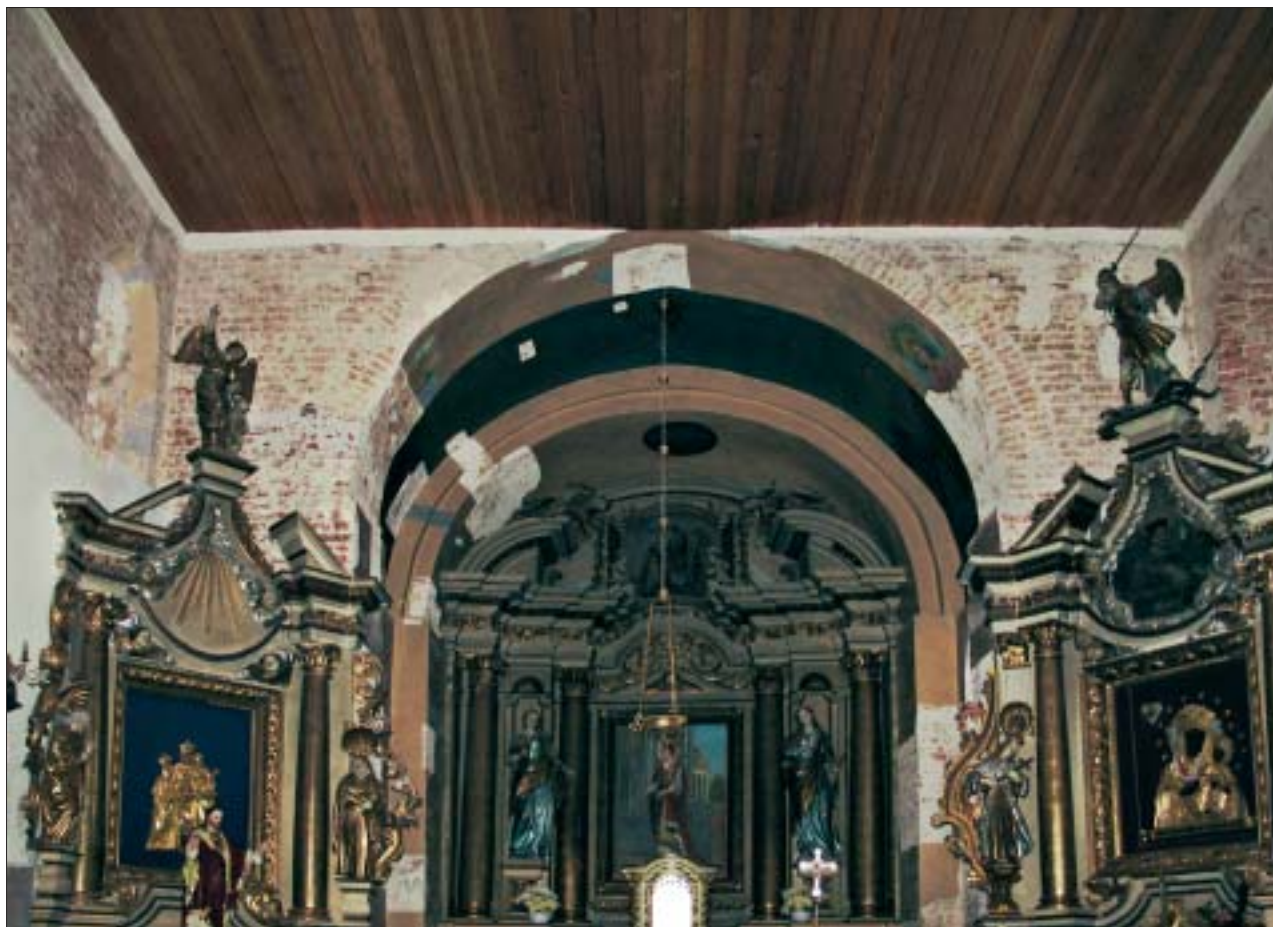
26. Widok prezbiterium od strony nawy.
26. View of the presbytery seen from the nave.
