Jerzy Gula

**BROK NAD BUGIEM – PAŁAC BISKUPÓW PŁOCKICH
BADANIA WYKOPALISKOWE 1983–1984 ROKU**

BROK ON THE RIVER BUG

The paper describes the results of architectural and archaeological researches in the palace of Płock bishops in Brok.

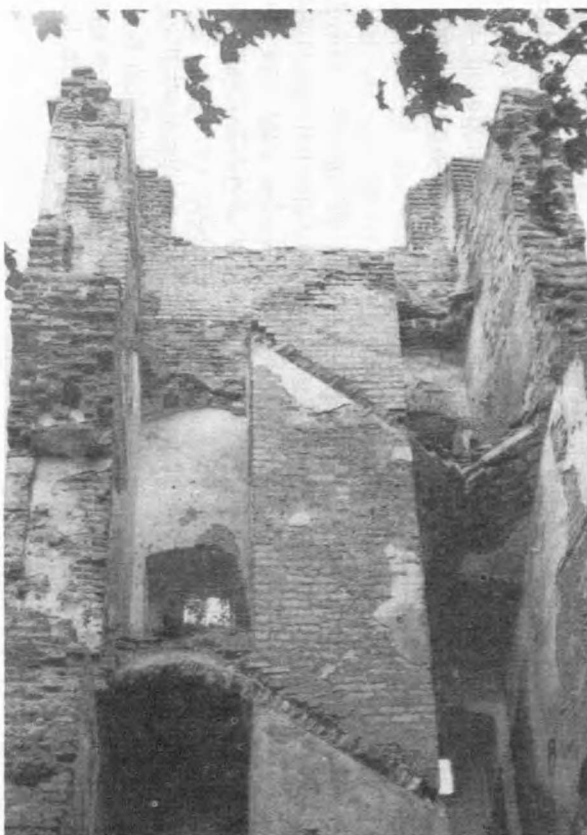
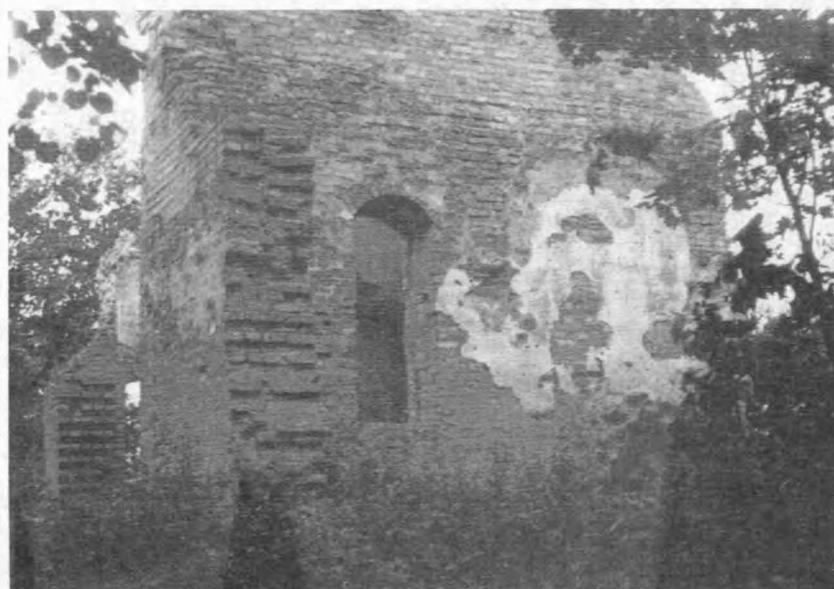
Fot. 1, 2. Ruina pałacu biskupiego w Broku. Fot. W. Kochanowski

W latach 1983–1984 mgr Jerzy Gula prowadził z ramienia Instytutu Archeologii Uniwersytetu Warszawskiego (na zlecenie Wojewódzkiego Konserwatora Zabytków w Ostrołęce) badania wykopaliskowe na terenie ruin pałacu biskupów plockich w Broku. W chwili przystępowania do prac wykopaliskowych (w roku 1983) ponad powierzchnią porośniętego drzewami i krzewami terenu dawnego pałacu zachowana była jedynie silnie zniszczona klatka schodowa o pewnych cechach wieży pseudoobronnej.
