Stanisław DUŻY<sup>1</sup>, Piotr GŁUCH<sup>2</sup>, Grzegorz MICHALIK<sup>3</sup>, Adam RATAJCZAK<sup>3</sup>

## Skuteczność kotwienia dla ochrony skrzyżowania ściana–chodnik w świetle doświadczeń KWK Knurów–Szczygłowice

## Effectiveness of bolting for wall and heading crossings in light of the Knurów–Szczygłowice Coal Mine experience

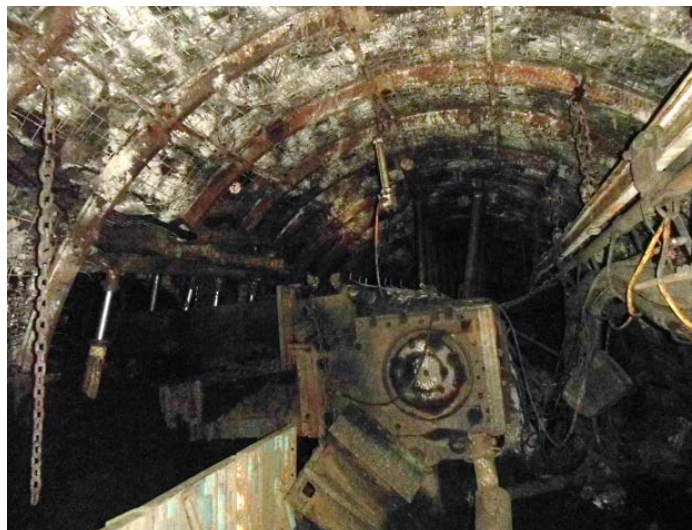
Rys. 1. Przykład ochrony skrzyżowania ściana–chodnik przy pomocy krótkiego kotwienia (Duży i in. 2017b)

Fig. 1. Example of a longwall-gate crossings protection with the use of short bolting

Powszechnie stosowane w polskim górnictwie węgla kamiennego kotwy strunowe wymagają zabudowy podciągów stalowych z otworami, przez które są instalowane w górotworze (Zimończyk i in. 2006). Stosowanie takiego sposobu ochrony skrzyżowania ściany z chodnikiem przyścianowym zapewnia zachowanie stateczności skrzyżowania, jednakże niesie za sobą spore nakłady pracy i trudności przy demontażu podciągów wraz z kotwami za frontem ściany w procesie likwidacji chodników przyścianowych (Głuch i Ratajczak 2013). Innym sposobem zapewnienia stateczności obudowy skrzyżowania ściana–chodnik w sprzyjających warunkach geotechnicznych (zasięg strefy spękań nie przekracza 2,5 m) jest stosowanie kotwi prętowych o długości 2,7–3,1 m, czego przykładem mogą być wieloletnie doświadczenia kopalni Knurów–Szczygłowice (Matuszewski i in. 2011; Duży i in. 2016). Stosowanie niskiego kotwienia zapewnia stateczność skrzyżowania ściana–chodnik (rys. 1), a jednocześnie znacznie ułatwia proces likwidacji chodnika za frontem ściany. Zagadnienie skuteczności kotwienia skrzyżowania ściana–chodnik przedstawiono na przykładzie badań przeprowadzonych w chodniku podścianowym 40b w pokładzie 357+358.

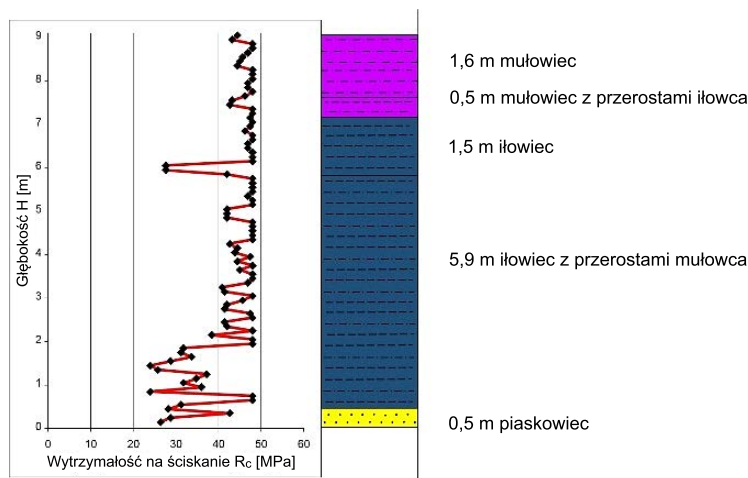
Rys. 2. Profil wytrzymałościowy i geologiczny górotworu wg otworu penetrometrycznego  $G_p-25/10$

Fig. 2. Geological and strength profile of rock mass according to hole  $G_p-25/10$

W chodniku 40b w pokładzie 357+358 w trakcie jego drażenia wykonano badania wytrzymałości na ściskanie warstwach stropowych przy pomocy hydraulicznego penetrometru otworowego. Badania wykonano w następujących otworach badawczych:  $G_p-25/10$  (otwór o długości 9,0 m wykonany na 10 mb chodnika o średniej wytrzymałości na ściskanie  $R_{c\acute{s}r} = 43,01$  MPa),  $G_p-36/10$  (otwór o długości 10,0 m wykonany na 639 mb chodnika, gdzie  $R_{c\acute{s}r} = 40,47$  MPa) oraz otwór  $G_p-49/10$  (otwór o długości 6,5 m wykonany na 1563 mb chodnika, gdzie  $R_{c\acute{s}r} = 39,46$  MPa). Natomiast wytrzymałość na ściskanie skał stropowych na odcinku od wlotu otworu do 3 m przedstawiała się następująco: dla  $G_p-25/10$   $R_{c\acute{s}r} = 37,68$  MPa, dla  $G_p-36/10$   $R_{c\acute{s}r} = 40,16$  MPa, dla  $G_p-49/10$   $R_{c\acute{s}r} = 36,24$  MPa. Profile geologiczno-wytrzymałościowe dla poszczególnych otworów penetrometrycznych przedstawiono na rysunkach 2, 3 i 4.

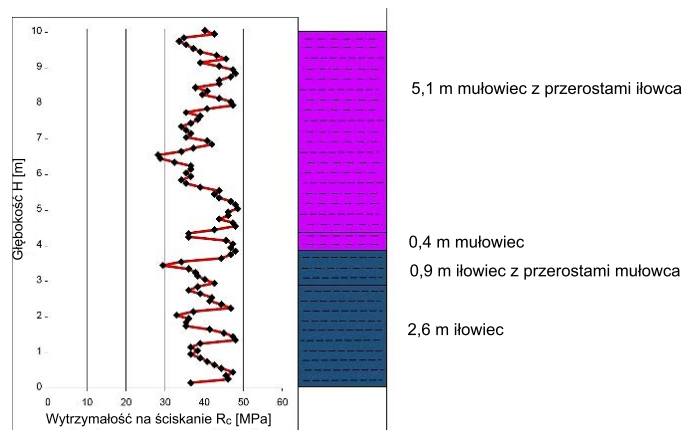
Rys. 3. Profil wytrzymałościowy i geologiczny górotworu wg otworu penetrometrycznego G<sub>p</sub>-36/10

Fig. 3. Geological and strength profile of rock mass according to hole G<sub>p</sub>-36/10

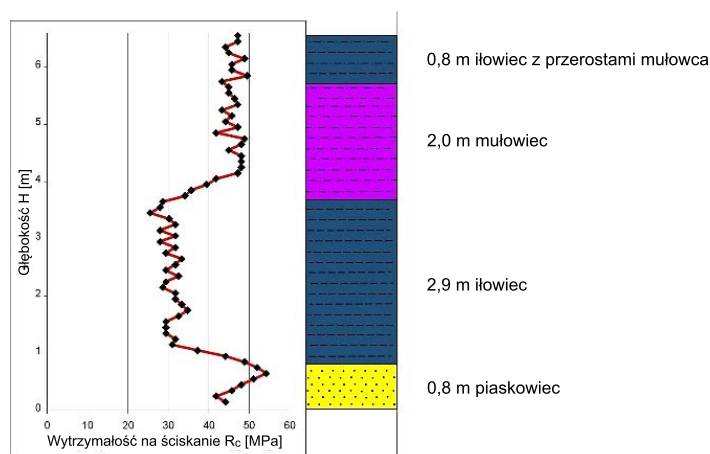
Rys. 4. Profil wytrzymałościowy i geologiczny górotworu wg otworu penetrometrycznego G<sub>p</sub>-49/10

Fig. 4. Geological and strength profile of rock mass according to hole G<sub>p</sub>-49/10

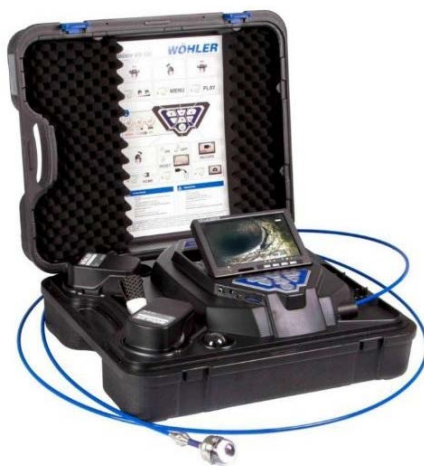
Rys. 6. System inspekcyjny VIS 350 (Duży i in. 2017a)

Fig. 6. VIS 350 inspection system

Badania endoskopowe przeprowadzono przy pomocy systemu inspekcyjnego VIS 350 (rys. 6) z obrotową-uchylną głowicą w zakresie  $360^{\circ}/180^{\circ}$  (Dyduch i Czempas 2015; Duży i in. 2017a).

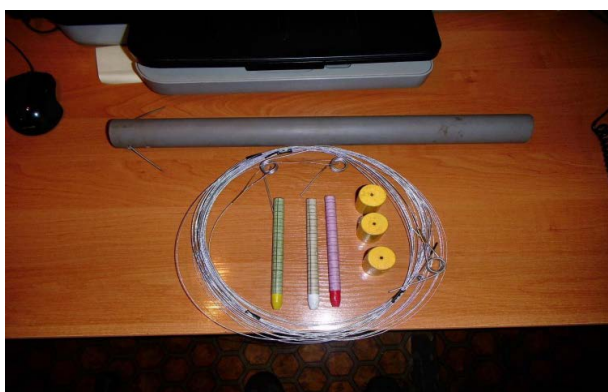
Rys. 9. Trójpoziomowy rozwarstwieniomierz linkowy (Duży i in. 2017a)

Fig. 9. Three-point extensometr

Badania rozwarstwień skał stropowych w chodniku 40b w pokładzie 357+358 prowadzono przy pomocy trójpoziomowych rozwarstwieniomierzy (rys. 9), które obrazowały ruchy górotworu wraz ze zbliżającym się frontem ściany (Duży 2001; Herezy 2012, 2015; Lubosik i Walentek 2016; Duży i in. 2017a). Rozwarstwieniomierze osadzono w otworze badawczym zlokalizowanym obok otworów w których przeprowadzono badania endoskopowe na głębokości 3,0, 5,2 i 7,0 m. Wyniki pomiarów rozwarstwień warstw stropowych przedstawiono w tabeli 1.
