**ŚLADY PRODUKCYJNE NA CEGŁACH PROFILOWANYCH
Z PLACU KOLEGIACKIEGO W POZNAŃU –
PRÓBA REKONSTRUKCJI DAWNEJ WYTWÓRCZOŚCI
STRYCHARSKIEJ**

**PRODUCTION TRACES ON PROFILED BRICKS
FROM KOLEGIACKI SQUARE IN POZNAŃ –
AN ATTEMPT TO RECONSTRUCT
THE FORMER BRICKMAKING PRODUCTION**

Olga Antowska-Gorączniak

Włodzimierz Lajsner

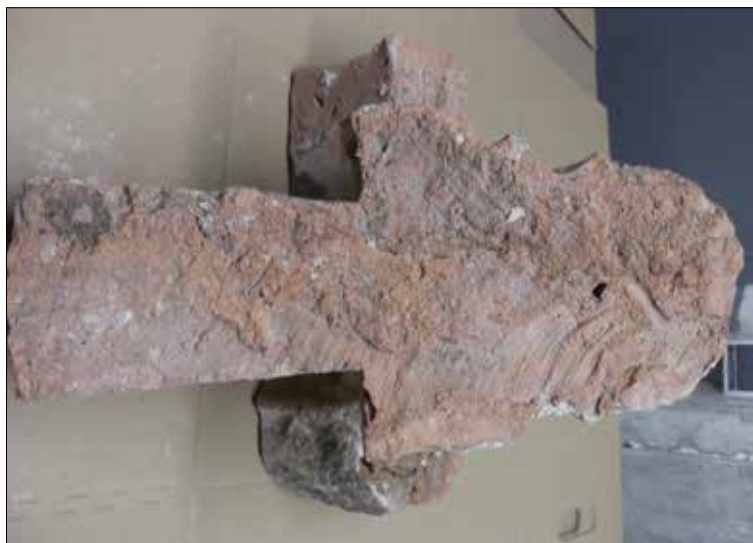
Ryc. 2. Spód cegły profilowanej z podsypką (lewa strona) i zarysowaniem podsypki (prawa strona) (fot. W. Lajsner)

Fig. 2. The bottom of profiled brick with ballast (left side) and scratching of the ballast (right side) (photo by W. Lajsner)

Pierwsza z wyróżnionych kategorii to rodzaj podsypki obecnej na spodzie cegły lub na jednym z boków (ryc. 2, por. też ryc. 6). Analizowano ją w trzech wariantach, w pierwszym z nich nie ma żadnych śladów po podsypce – wtedy powierzchnia boczna i powierzchnia dolna cegły jest gładka i nie nosi śladów odcisków piasku lub siewki roślinnej. Inną możliwością jest zastosowanie domieszki piaskowej średnio- lub drobnoziarnistej. Powierzchnia boczna lub dolna tego typu cegieł jest szorstka, niewygładzona, można dostrzec czytelne drobinki piasku, które utknęły w glinie podczas produkcji cegły. Ostatnim z wariantów jest zastosowanie siewki jako podsypki – zabieg ten uwiadcza się jako odciski trawy lub słomy w postaci długich i grubych negatywów roślin.

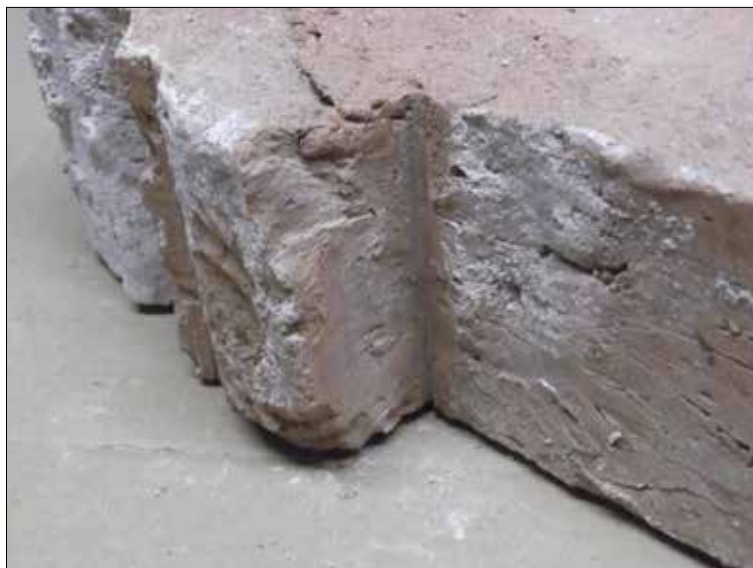
Ryc. 3. Zarysowania powierzchni bocznej sięgacza i ślad po drucie. Widoczne są też ślady spękania (fot. W. Lajsner)

Fig. 3. Scratches on the lateral surface of the drain tile and a trace of the wire. Traces of cracking are also visible (photo by W. Lajsner)

Na powierzchni bocznej cegieł profilowanych można zauważyć również ślady obrabiania ostrym narzędziem lub drutem (ryc. 3, por. też ryc. 4), których obecność na ceglach profilowanych potwierdza dodatkowo M. Arszyński. Zabieg ten badacz nazwał wykrawaniem profili. Uwiadczał się on przez wygładzoną, miejscami wyświetloną, mało porowatą powierzchnię, ostro uformowane załomy, krawędzie i płaszczyzny graniczne oraz zarysowania od przemieszczenia się pojedynczych ziaren piasku (ryc. 3). Poza tym odnotować można wgłębienia spowodowane wduszeniem narzędzia tnącego na skutek nadmiernego oporu gliny (Arszyński, 1970, s. 47–48; 2016, s. 68–69), najczęściej obserwowane w załomach na ściankach bocznych (ryc. 4). Jednak dokładniejsze ustalenie, jakie narzędzia stosowano do obróbki bocznej cegieł, wymaga analiz traseologicznych i archeologii eksperymentalnej. Stwierdzona została

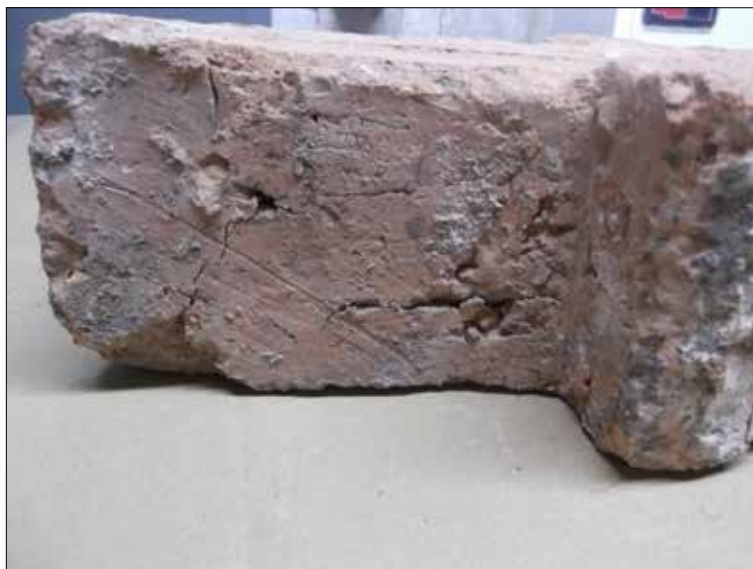
Ryc. 4. Ślad odcisku drutu na styku sięgacza i podstawy kształtki żebrowej
(fot. W. Lajsner)

Fig. 4. Trace of wire imprint at the joint of the drain tile and the base of the rib
moulder (photo by W. Lajsner)

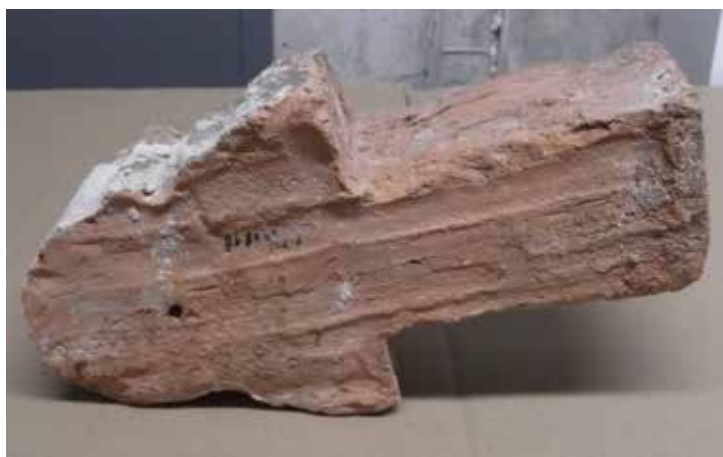
Ryc. 5. Ślad po częściowo zagładzonej „palcówce” (fot. W. Lajsner)

Fig. 5. Trace of a partially smoothed hand-made finger brick (photo by W. Lajsner)

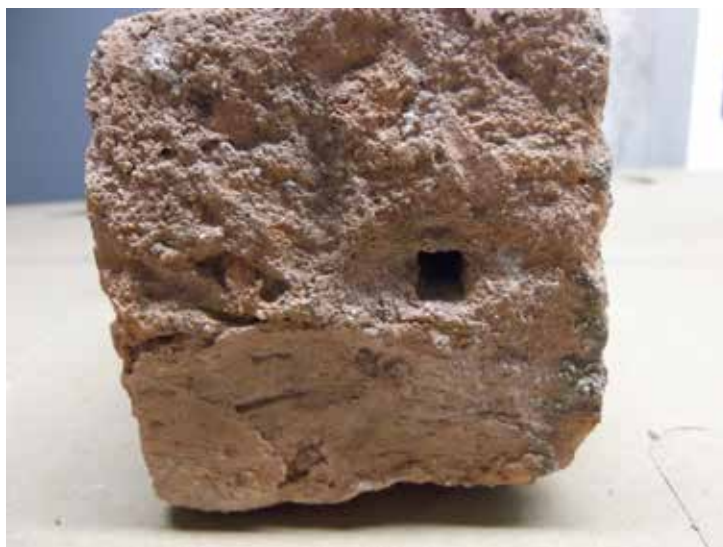
Ryc. 6. Czworoboczny otwór po kołeczku od strony podstawy sięgacza wraz ze śladami podsypki (fot. W. Lajsner)

Fig. 6. A four-sided pin hole from the side of the drain tile's base with traces of ballast (photo by W. Lajsner)

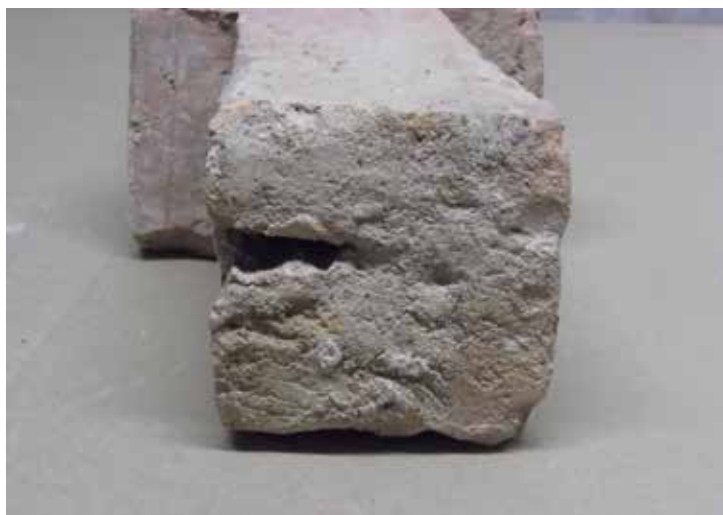
Ryc. 7. Ślad przesunięcia kołeczka na spodzie sięgacza (fot. W. Lajsner)

Fig. 7. Trace of the shift of the pin on the bottom of the drain tile (photo by W. Lajsner)

liwe jest też zniekształcenie otworu przez głębokie wduszenie wokół niego lub też ślady przesunięcia się kołeczka w postaci szerokiej i długiej bruzdy (ryc. 7).

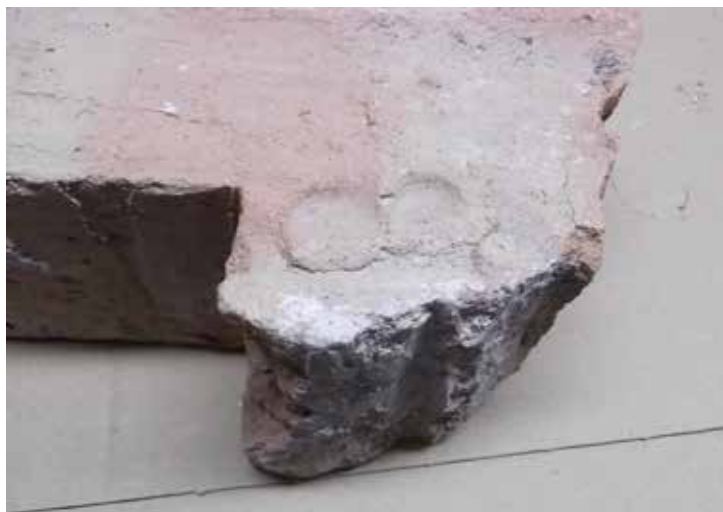
Ryc. 8. Kształtka sklepienno-żebrowa ze śladami palców (fot. W. Lajsner)

Fig. 8. Vault-rib moulder with fingerprints (photo by W. Lajsner)

Ostatnią z kategorii są cechy szczególne. Ślady tego typu powstały najpewniej przypadkowo w trakcie produkcji i są to odciski palców ludzkich – jako wgłębienia opuszków, w tym odciski linii papilarnych (ryc. 8), odciski łap zwierzęcych – ślady

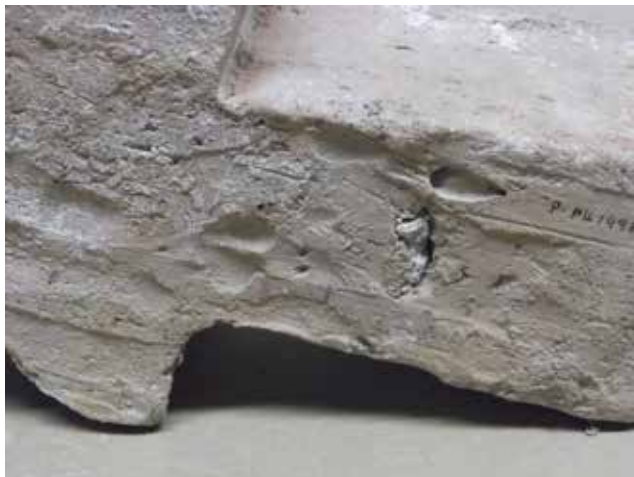
Ryc. 9. Kształtka sklepienno-żebrowa ze śladami łap zwierzęcych (fot. W. Lajsner)

Fig. 9. Vault-rib moulder with traces of animal paws (photo by W. Lajsner)

opuszków i pazurów (ryc. 9), słomy lub trawy – pojedyncze, wyraźne odciski roślin oraz różne nacięcia – głębokie, regularne bruzdy (ryc. 10 – te mogły być i celowe i przypadkowe).

Cechy szczególne dla cegieł sklepienno-żebrowych wystąpiły na 15 ceglach, z czego na 2 ceglach odnotowano odciski łap zwierzęcych (por. ryc. 9), na kolejnych 2 ceglach – pojedyncze odciski trawy lub słomy, a na 1 cegle – dużą ilość negatywów drobno posiekanych resztek roślinnych, w tym przypadku zapewne służących jako podsypka. Na 5 ceglach stwierdzono ślady nacięć (nr 6, 8, 11, 14, 28), a u dalszych 4 – odciski palców (por. ryc. 8). Dwie z kształtek miały podwójne ślady. Jeśli chodzi o cegły ościeżowe, cechy szczególne wystąpiły na 3 egzemplarzach, z czego na jednej z nich wystąpił odcisk palca u spodu, na drugiej kilka odcisków palców, natomiast na

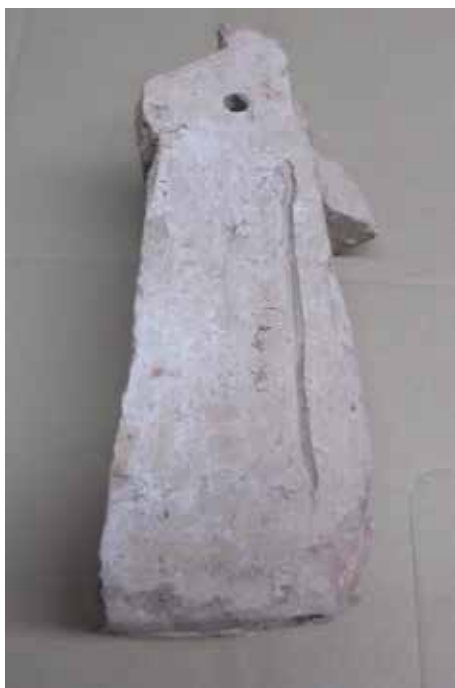
Ryc. 10. Kształtka sklepienno-żebrowa z nacięciem od spodu cegły (fot. W. Lajsner)

Fig. 10. Vault-rib moulder with a cut in the bottom of the brick (photo by W. Lajsner)

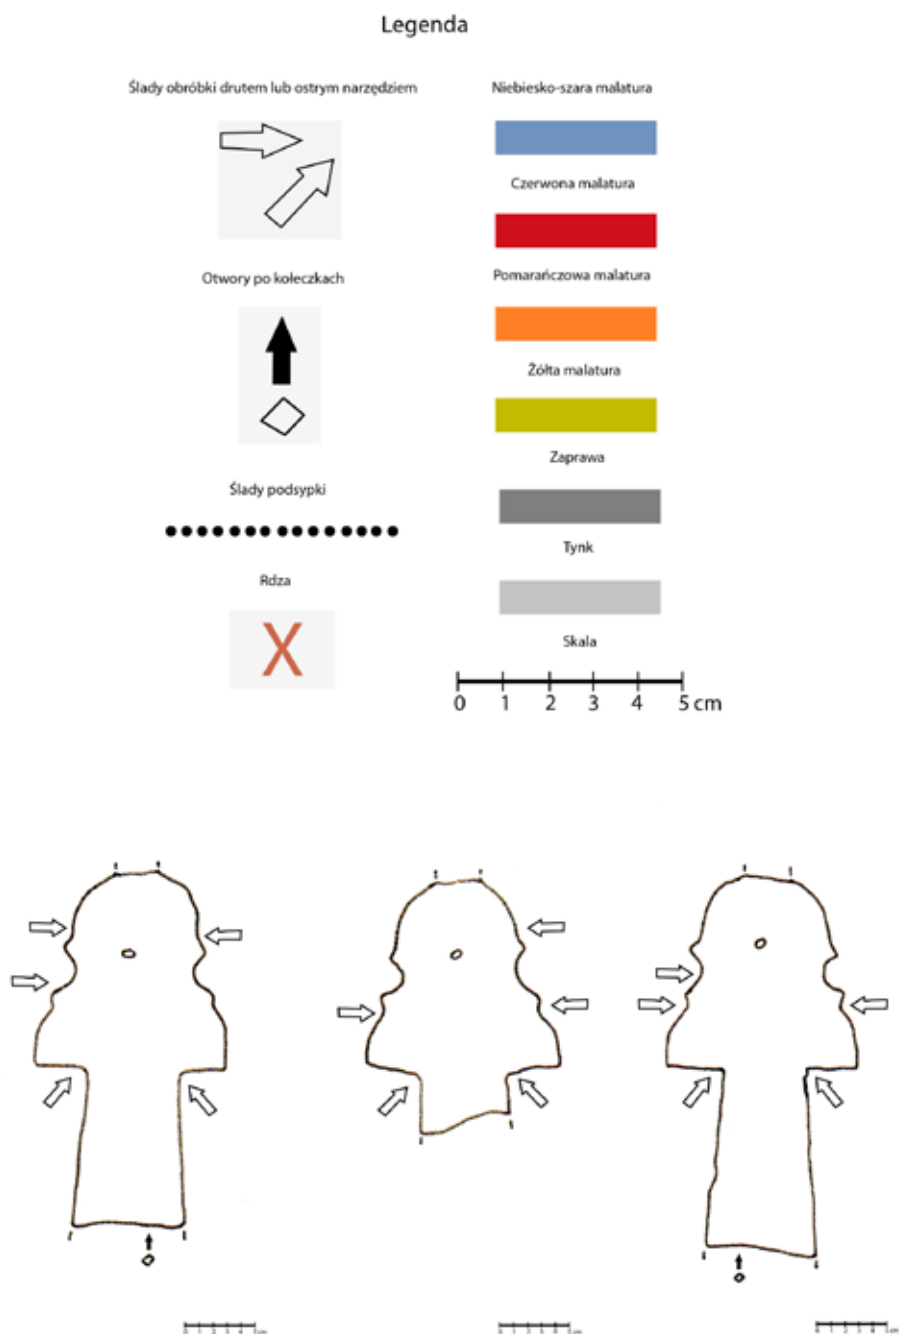
Ryc. 12. Objasnienia oznaczeń na ceglach profilowanych. Kształtki żebrowo-sklepienne, typ I, nr 2, 3, 4 (Lajsner 2020)

Fig. 12. Explanations of markings on profiled bricks. Rib-vault moulders, type I, no. 2, 3, 4 (Lajsner 2020)

Typ I odnosi się do kształtek żebrowo-sklepiennych (25 sztuk) i były to cegły o najbardziej rozbudowanym profilu. Składał się na niego wałek z noskiem i niewielkim obustronnym uskokiem, z przejściem do podstawy w formie wklęski oraz podstawą o kształcie ćwierćwałka z niewielkim uskokiem (ryc. 12–14, 15, nr 34–37). Siegacze były nieznacznie rozszerzające się, niekiedy prawie proste. Noski tych kształtek w większości zostały obłupane, zachowały się tylko w dwóch egzemplarzach. Analogiczne kształtki budują żebra sklepienne w północnym pomieszczeniu przyziemia w pobliskim probostwie kolegiackim przy ul. Klasztornej. Tu cegły profilowane zostały pozbawione nosków – wszystkie w pewnym momencie użytkowania pomieszczenia zostały skute. Być może na cegłach sklepienno-żebrowych z placu Kolegiackiego również dokonano intencjonalnie takiego zabiegu. Podobnie uformowaną główkę żeber, które przechodzą w podstawę sięgacza wklęsłą, mają kształtki z klasztoru dominikanów we Wrocławiu. Datowanie całego zespołu podane zostało w szerokich ramach – XIII–XV w. (Małachowicz, 2005, ryc. 9a, 11). Podstawa sięgacza różni się jednak znaczną wysokością. Dla omawianego rozproszonego zebranego z całego terenu badań na pl. Kolegiackim zbioru kształtek trudno o ściślejsze wskazania konstrukcyjno-funkcjonalne odnoszące się do bryły kolegiaty. Wyjątkiem wydaje się być omawiany zbiór charakterystycznych i licznych kształtek typu I. Podczas eksploracji w 2018 r. zaobserwowano ich koncentrację w południowo-zachodnim odcinku badań, na wschód od reliktów fundamentów wieży. Prawdopodobnie budowały konstrukcję sklepień nawy południowej lub którejs z bocznych, południowych kaplic. Można się spodziewać, że dalsze szczegółowe opracowania wyników badań pozwoli na uściślenie tych obserwacji. Podobne profilowanie kształtek innych rodzajów, ale zawierających również wałek ujęty wklęsłą z uskokiem, wskazać można u XV-wiecznych służek filarów kościoła Najświętszej Marii Panny

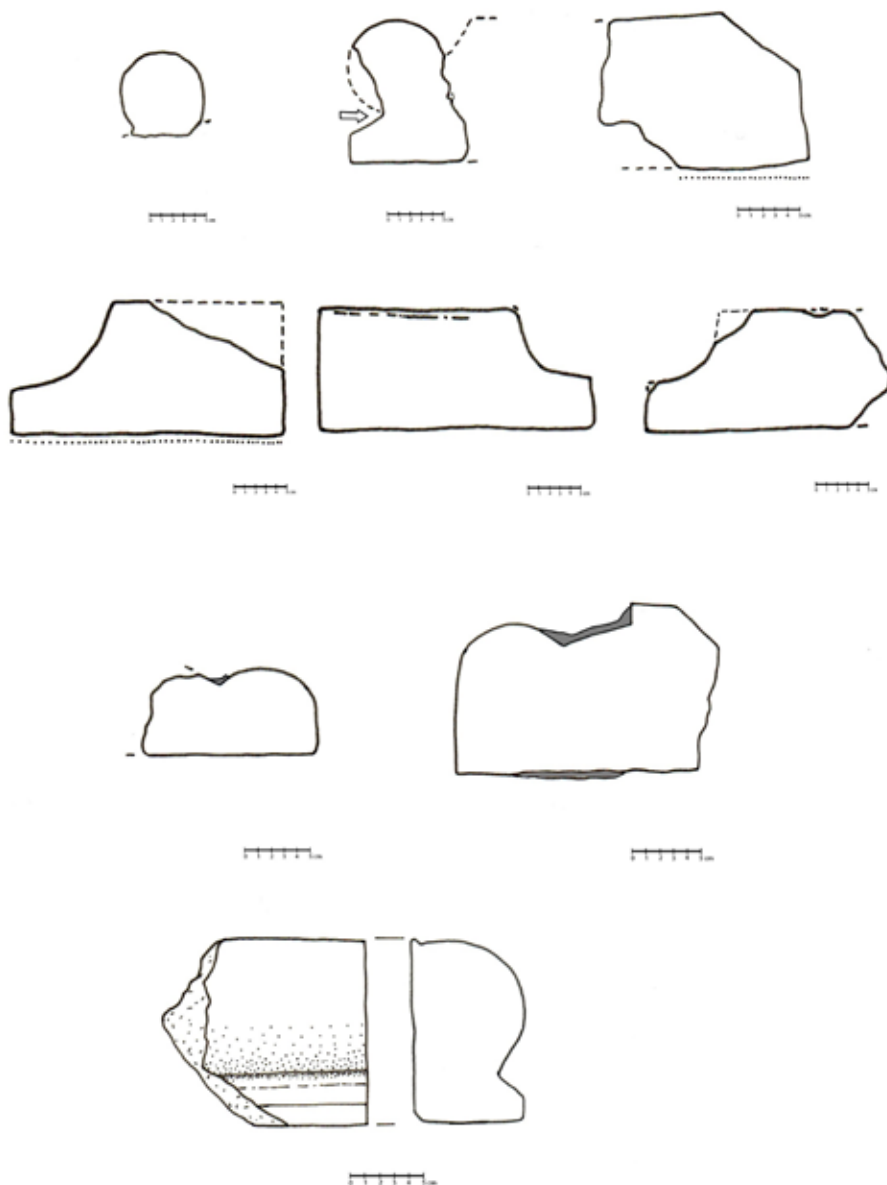
Ryc. 16. Poznań – pl. Kolegiacki (stan. 213). Kształtki ościeżowe z wałkiem – typ II, nr 16, 38; kształtka ościeżowa z fazą – typ I, nr 1; kształtki ościeżowe z wklęsłą – typ III, nr 19, 28, 30; laski okienne boczne, nr 18, 25; kształtka cokołowa/gzymsowa, nr 31 (Lajsner 2020)

Fig. 16. Poznań – Kolegiacki square (site 213). Framing moulder with concave – type II, no. 16, 38; framing moulder with chamfer – type I, no. 1; framing moulders with concave – type III, no. 19, 28, 30; window side sticks, no. 18, 25; plinth/cornice moulder, no 31 (Lajsner 2020)

Typ I – to 1 kształtka z fazą (ryc. 16, nr 1);

Typ II – kształtka z wałkiem, którą reprezentują 2 egzemplarze (ryc. 16, nr 16, 38);

Typ III – kształtka z wklęsłą – wyróżniono 3 takie cegły profilowane (ryc. 16, nr 19, 28, 30).

Kształtki cokołowo-gzymosowe (1 kształtka) została wykrojona na dłuższym boku, od strony szerszej płaszczyzny i ma profil półwałka ujętego fazą (ryc. 16, nr 31). Nie udało się znaleźć analogii dla cegły wykrojonej w takim ustawieniu. Wałki z fazą wykrojone od strony tzw. wozówki często stosowano na cokołach, np. w kościele pw. NMP na Ostrowie Tumskim w Poznaniu, choć tu pierwotnie użyto kształtek pokrytych ciemnooliwkowym szkliwem i łączono je wraz ze szkliwionymi kształtkami cokołowymi z wkłeską.

Laski okienne boczne odnotowano w 2 egzemplarzach (ryc. 16, nr 18, 25). W przeciwieństwie do lasek okiennych środkowych, które mają symetryczny kształt z wałkami na obu końcach, laski okienne boczne z jednej strony są proste, natomiast z drugiej posiadają półwałki. Wałki bądź półwałki ujęte zostały fazą. Podobnie jak kształtki sklepienno-żebrowe zaopatrzone są w poprzeczkę i rodzaj sięgacza, ale zwężającego się i na końcu zaopatrzonego we wspomniany wałek. Jak sugeruje nazwa, laski okienne boczne służyły do opracowania bocznej krawędzi okien, gdzie płaską częścią były domurowane od strony ściany, a profil od wewnątrz okna służył montażowi ramy z szybkami witraża lub zaopatrzonej w szklane gomółki. Przy wysokich, gotyckich oknach wzmacniano je dodatkowo żelaznymi prętami, tzw. wiatrownicami. Podobne laski okienne zastosowano m.in. w katedrze poznańskiej oraz w kościele pw. Najświętszej Marii Panny na Ostrowie Tumskim. Dla tych obiektów użycie podobnych lasek okiennych odnieść można do schyłku XIV i 1. poł. XV w., wówczas najpierw było przebudowywane prezbiterium katedry, skąd pochodzą omawiane kształtki³, a nieco później wzniesiono gotycki kościół NMP (konsekracja w 1448 r.). Na tej podstawie można przypuszczać, że podobne profile zastosowano do montażu okien fary miejskiej między XIV a XV w. Podobne laski okienne w wariantcie lasek środkowych odnaleźć można wśród materiałów z badań archeologicznych, choćby kościoła augustianów ze Stargardu, XIII–XVI w. (Krawczyk, Skowrońska, 2016, ryc. 4).
