Zakład Broni i Mechanoskopii Centralnego Laboratorium Kryminalistycznego Policji

## Strzały serią z pistoletu samopowtarzalnego

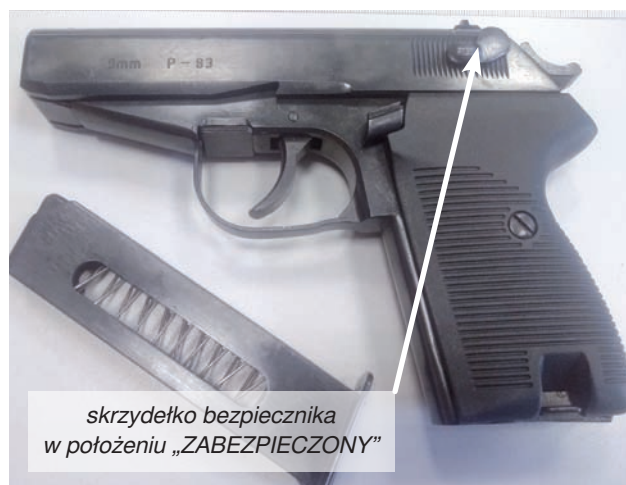
Ryc. 1. Widok lewej strony pistoletu P-83 z odłączonym magazynkiem naboju.

jest pistolet P-83 kal. 9 mm produkcji polskiej (ryc. 1). Amunicją typową do powyższego wzoru broni są naboje pistoletowe kal. 9 mm wz. Makarow.

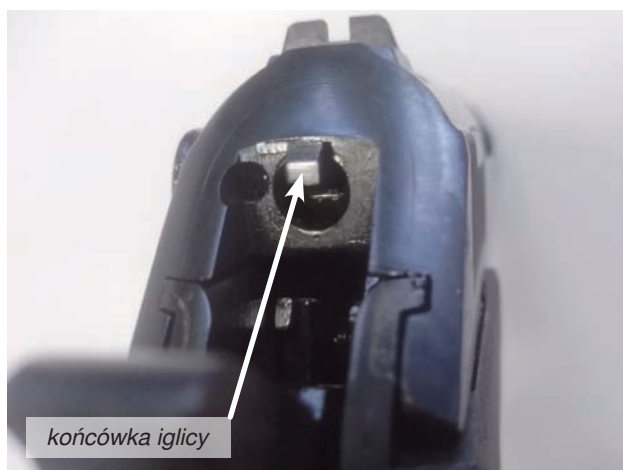
**Ryc. 2.** Położenie końcówki iglicy pistoletu przy bezpieczniku w pozycji „ODBEZPIECZONY”.

Badania przeprowadzone w CLKP wykazały, że istnieje możliwość zamontowania iglicy w zamku pistoletu P-83 w położeniu obróconym o kąt 180° (broda końcówki iglicy skierowana ku górze) w stosunku do iglicy prawidłowo zamontowanej (broda końcówki iglicy skierowana ku dołowi). Może do tego dojść w trakcie przeglądu technicznego broni, podczas którego następuje wymontowanie iglicy z zamka w celu jego oczyszczenia oraz oceny stanu technicznego. Po nieprawidłowym zamontowaniu iglicy w zamku podczas ustawienia skrzydełka bezpiecznika w położeniu „ODBEZPIECZONY” (skrzydełko bezpiecznika skierowane ku dołowi – odstania czerwony punkt na powierzchni zamka) jest ona uniesiona ku górze i swoją brodą zahacza o krawędź otworu iglicznego na końcowym płasku zamka (ryc. 2). Przy ww. położeniu skrzydełka bezpiecznika możliwe jest napięcie kurka, który zatrzymuje się na zaczepie. Po naciśnięciu na język spustowy następuje zwolnienie kurka z zaczepu i uderza on w końcówkę iglicy. Pomimo uderzenia przez kurek w końcówkę iglicy, z powodu zahaczenia brody iglicy o krawędź otworu iglicznego zamka, nie następuje jej ruch do przodu, co w konsekwencji nie powoduje odpalenia splotki naboju załadowanego do komory naboju w lufie pistoletu. Z przeprowadzonych badań wynika, że mimo nieprawidłowego

zamontowania iglicy w zamku nie ma możliwości oddania strzału z odbezpieczonego pistoletu P-83.

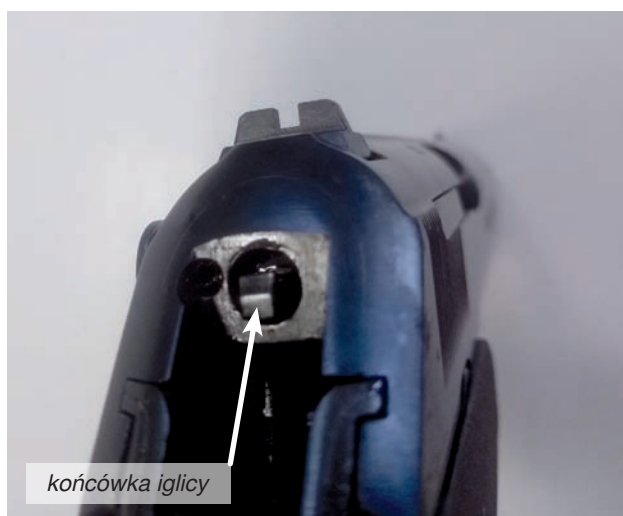
**Ryc. 3.** Położenie końcówki iglicy pistoletu przy bezpieczniku w położeniu „ZABEZPIECZONY”.

Przy ustawieniu skrzydełka bezpiecznika badanego pistoletu w położeniu „ZABEZPIECZONY” (skrzydełko bezpiecznika ustawione poziomo – zakrywa czerwony punkt na powierzchni zamka) iglica znajduje się w osi otworu iglicznego zamka i przy nacisku na jej końcówkę przemieszcza się do przodu (ryc. 3). W tym położeniu skrzydełka bezpiecznika możliwe jest napięcie kurka, który jednak nie zatrzymuje się na zaczepie, lecz powraca w przednie położenie, uderzając w końcówkę iglicy. Iglica, poruszając się do przodu, zbija sponkę naboju załadowanego do komory naboju. W trakcie strzału wytwarzają się gazy powystrzałowe, których ciśnienie przez dno łuski oddziałuje na czółko zamka, cofając zamek w tylne położenie. W przypadku gdy w magazynku naboju znajdują się naboje, zamek,

przemieszczając się w przednie położenie, pobiera kolejny nabój z magazynka i wprowadza go do komory naboju w lufie pistoletu. W tym samym czasie kurek także przemieszcza się w przednie położenie i ponownie uderza w końcówkę iglicy. Iglica przemieszcza się do przodu, zbijając sponkę naboju wprowadzonego przez zamek do komory naboju. W tym momencie pada kolejny strzał bez konieczności nacisku na język spustowy. Przy ustawieniu skrzydełka bezpiecznika badanego pistoletu w położeniu „ZABEZPIECZONY”, w przypadku gdy w magazynku znajduje się więcej niż jeden nabój, po przeładowaniu broni przez odciągnięcie zamka w tylne położenie i jego zwolnienie następuje oddanie strzałów serią. Aby padły strzały, nie ma konieczności naciskania na język spustowy. Z przeprowadzonych badań wynika, że przy nieprawidłowym zamontowaniu iglicy w zamku jest możliwe oddawanie strzałów serią z zabezpieczonego pistoletu P-83 (po załadowaniu do magazynka więcej niż jednego naboju) lub pojedynczego strzału (przy załadowaniu do magazynka jednego naboju).

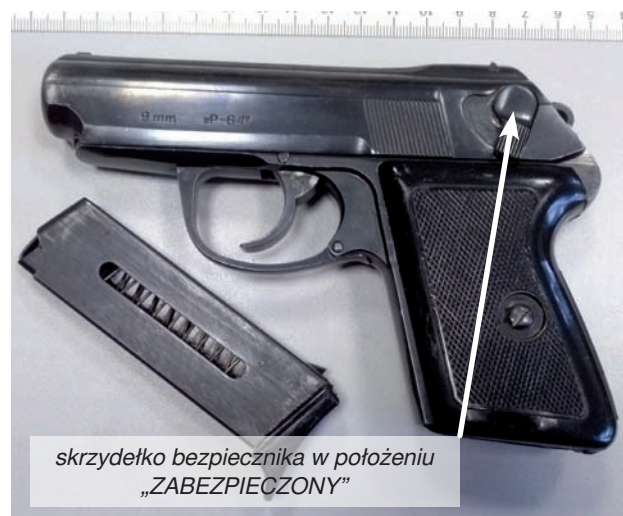
**Ryc. 4.** Widok lewej strony pistoletu P-64 z odłączonym magazynkiem naboju.

Drugim z przykładów broni, z której można oddać niekontrolowane strzały serią, jest pistolet P-64 kal. 9 mm produkcji polskiej (ryc. 4). Amunicją typową do powyższego wzoru broni są naboje pistoletowe kal. 9 mm wz. Makarow.

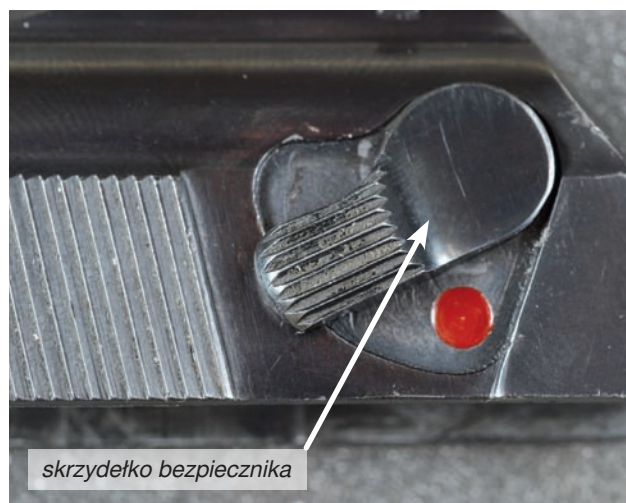
**Ryc. 5.** Widok skrzydełka bezpiecznika pistoletu P-64 z iglicą obróconą o kąt  $90^\circ$ .

Niewłaściwe położenie iglicy uniemożliwia pełne przestawienie skrzydełka bezpiecznika do pozycji „ODBEZPIECZONY” (ryc. 5). Skrzydełko można przestawić maksymalnie o kąt około  $30^\circ$  (kąt mierzony między dolną krawędzią skrzydełka i dolną krawędzią zamka). Jest to położenie pośrednie pomiędzy położeniami: „ZABEZPIECZONY” i „ODBEZPIECZONY”.

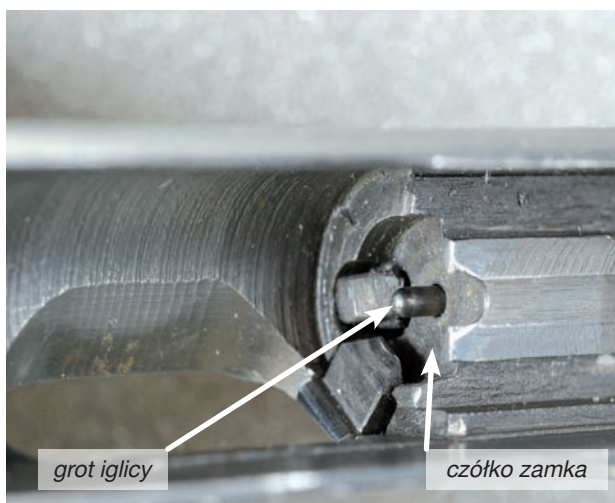
**Ryc. 6.** Widok czółka zamka badanego pistoletu P-64 z wystającym grotem iglicy obróconej o kąt  $90^\circ$ .

W przypadku oddania z pistoletu P-64 dużej liczby strzałów (np. broń stanowiąca wyposażenie strzelnic) następuje stopniowe zużywanie się jego mechanizmów, w tym iglicy oraz kanału iglicznego w korpusie bezpiecznika. W sytuacji znacznego zużycia iglicy oraz wypracowania kanału iglicznego w korpusie bezpiecznika pojawia się niebezpieczeństwo obrotu iglicy w kanale zamka podczas eksploatacji broni. W pistolecie P-64 istnieje możliwość ustawienia skrzydełka bezpiecznika w dwóch położeniach: „ZABEZPIECZONY” oraz „ODBEZPIECZONY”. Przy ustawieniu skrzydełka bezpiecznika w położeniu „ODBEZPIECZONY” można swobodnie przesuwac iglicę przez nacisk na jej końcówkę, lecz nie ma możliwości jej obrotu wokół własnej osi. Po ustawieniu skrzydełka bezpiecznika w położeniu „ZABEZPIECZONY” i po naciśnięciu na końcówkę iglicy zanurza się ona w głąb kanału iglicznego. Po zagłębieniu się iglicy na około 2 mm dochodzi równocześnie do jej obrotu wokół własnej osi, w lewą stronę (patrzac od strony kurka) o kąt  $90^\circ$ . Po zwolnieniu nacisku na końcówkę iglicy pozostaje ona w ww. nieprawidłowym położeniu w kanale iglicznym (obrócona o kąt  $90^\circ$ ). Może się to zdarzyć w sytuacji, gdy zamek znajduje się w tylnym położeniu, po wystrzeleniu wszystkich nabojev z magazynka nabojeowego. Przypadkowy nacisk na wystającą końcówkę iglicy może spowodować niezamierzoną zmianę położenia iglicy w zamku pistoletu. Ponieważ grot iglicy nie wystaje ponad czółko zamka, to osoba strzelająca

W takim położeniu skrzydełka bezpiecznika grot igliczny wystaje ponad płaszczyznę czółka zamka. Opór poosiowy, jaki stawia wystający z czółka zamka grot iglicy, wynosi około 25 N. Większa wartość siły przyłożonej poosiowo do wierzchołka grota iglicznego powoduje jego wciśnięcie w głąb kanału iglicznego. Nieprawidłowe położenie iglicy w kanale iglicznym nie przeszkadza w dołączeniu zamka do szkieletu broni. Badania wykazały, że w trakcie przestawiania skrzydełka bezpiecznika z położenia „ZABEZPIECZONY” w kierunku położenia „ODBEZPIECZONY” następuje przesunięcie się iglicy do przodu. Grot igliczny wystaje maksymalnie 4 mm ponad płaszczyznę czółka zamka (ryc. 6). W trakcie obrotu skrzydełka bezpiecznika następuje zablokowanie iglicy przez korpus bezpiecznika. W przypadku użycia nabojev zawierających sponkę o niskiej twardości (możliwość odpalenia po uderzeniu z siłą mniejszą niż 25 N) w trakcie przeladowywania pistoletu P-64 następuje oddanie strzałów serią. Wystająca ponad czółko zamka i zablokowana w nim iglica powoduje odstrzelenie serią wszystkich nabojev znajdujących się w magazynku dołączonym do broni. Taka sytuacja w trakcie strzelania jest zaskoczeniem dla osoby strzelającej i może skutkować postrzeleniem osób znajdujących się w pobliżu, np. na jednej linii ognia na strzelnicy.
