SEWERYN PAUCH

PROBLEM NISZCZENIA ŚLADÓW DOŁKOWYCH NA OBSZARZE POLSKI, ZACHOWANYCH NA ELEWACJACH WYBRANYCH ŚWIĄTYŃ GOTYCKICH

THE PROBLEM OF DESTROYING PIT TRACES ON THE FACADES OF SELECTED GOTHIC CHURCHES IN POLAND

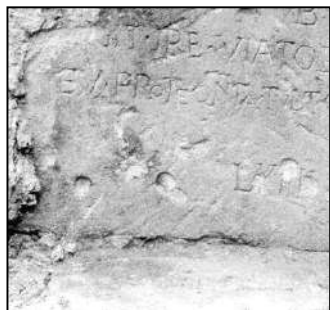
Ryc. 1. Ślady na epitafium odkrytym w Urzędowie

Analiza literatury przedmiotu nasuwa wniosek, iż ślady w znacznej liczbie zostały już bezpowrotnie usunięte. Jako powód tego stanu rzeczy badacze wskazują kilka zjawisk i działań, a co za tym idzie owe przychyny bywają różnicowane i nie są jednoznacznie określone. Pierwszy polski badacz śladów – ks. Józef Dydyński – opierając się na wynikach uzyskanych przez Heinricha Hockenbecka, wspominał, że według niego podczas naprawiania dolnych części muru, cegły położone wyżej bywały przemieszczane poniżej⁷. Faktem powszechnie znanym jest, iż świątynie były przebudowywane, na co miały wpływ wydarzenia historyczne, często o charakterze militarnym, często wykorzystywano części starych budowli do wznoszenia nowych. Dowodem na tę ostatnią praktykę wskazującą jednocześnie, że dołki były niszczone, są informacje, które zanotował Ireneusz Płuska, pisząc o odkryciach na elewacji kościoła św. Mikołaja i św. Otylii w Urzędowie. Istniejąca dzisiaj, późnobarokowa świątynia została wzniesiona w latach 1755–1784 i cała jest pokryta tynkiem. Podczas wykonywania prac remontowo-osuszających w dolnych częściach kościoła, natrafiono na kilka bloków kamiennych zawierających inskrypcje oraz „koliste miseczkowate zagłębienia”. W tej partii muru znajduje się ok. 30 kamiennych ciosów użytych wtórnie z wcześniejszego XVII-wiecznego kościoła. Wymienione napisy i ślady znajdowały się nie na ceglach, lecz na kamiennych ciosach. Ślady dołkowe widać na fragmentach dwóch odkrytych płyt epitafijnych,

które pochodzą z wcześniejszego, XVII-wiecznego kościoła. Drewniany kościół istniał tam zapewne już w XV w., jednakże, jak wynika m.in. z dokonanych odkryć, już w 1622 r. istniał kościół murowany. Na jednej z płyt widnieje napis: SIMON PISARSKI ANO DNI 1618.

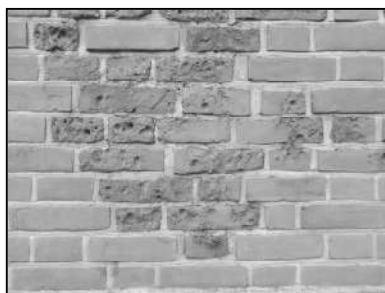
Ryc. 4. Przykład wymiany cegieł na kościele Ścięcia św. Jana Chrzciciela w Chojnicach

Ilona Sołtyk pisząc o Chojnicach, zaznaczyła, że w XIX w. takich śladów było tam aż 888. Ona sama zaś odnotowała tylko 200 dołków i 18 cięć. Zmniejszając się liczbę śladów tłumaczy pożarami, które doprowadziły do kruszenia się cegieł, a także ich wietrzeniem. Wspomniała też o wymianie starych cegieł na nowe w 2006 r. (ryc. 4)²⁵. Autorka ta zwróciła też uwagę na to, że liczba śladów na poszczególnych kościo-
