Witold Kuc

## KAMIENŃ W BUDOWLACH WIELICZKI

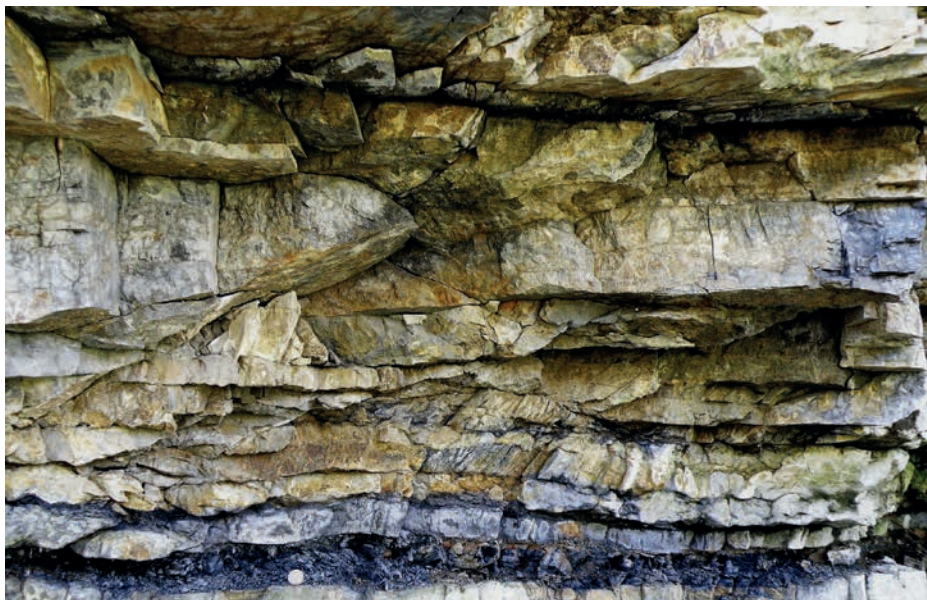
*Fot. 1. Zachowany fragment odsłonecia w łomie salinarnym na Sierczy*

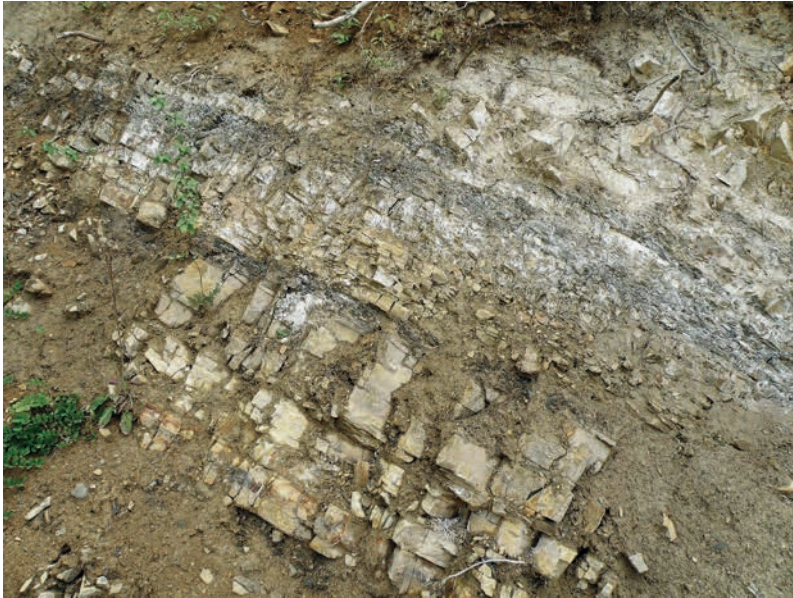
*Fot.2. Zachowany fragment odsłonięcia w kamieniołomie w Biskupicach*

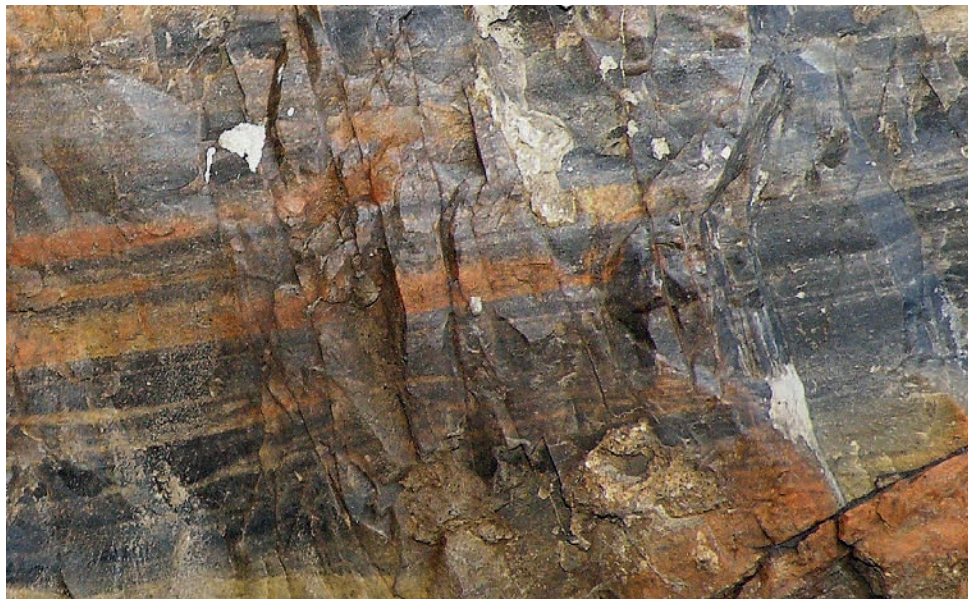
*Fot. 3. Zlityfikowany piaskowiec (rogowiec)*

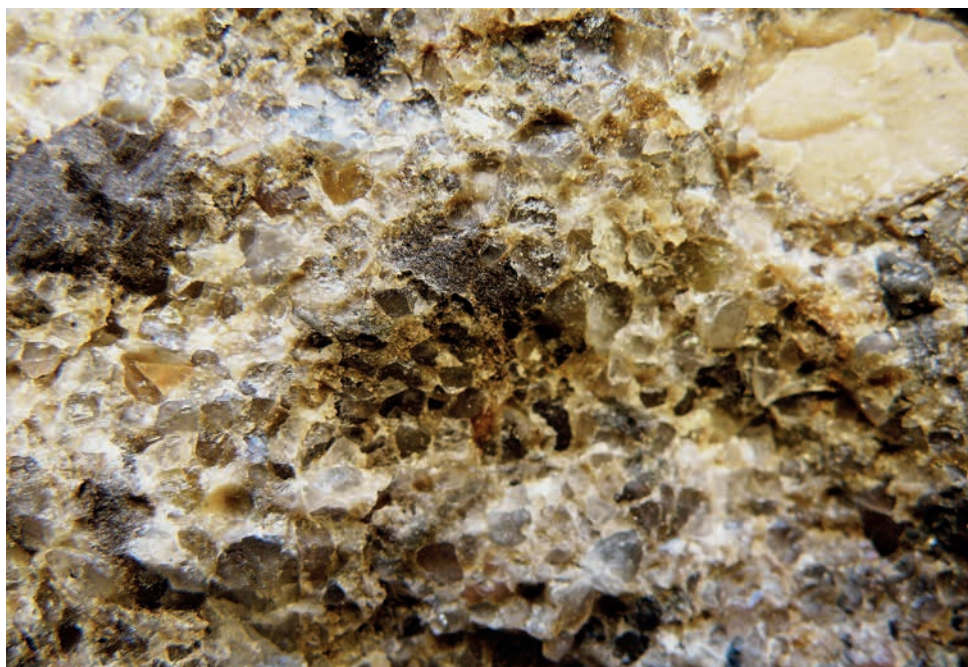
*Fot. 4. Gruboziarnisty piaskowiec (brekcja)*

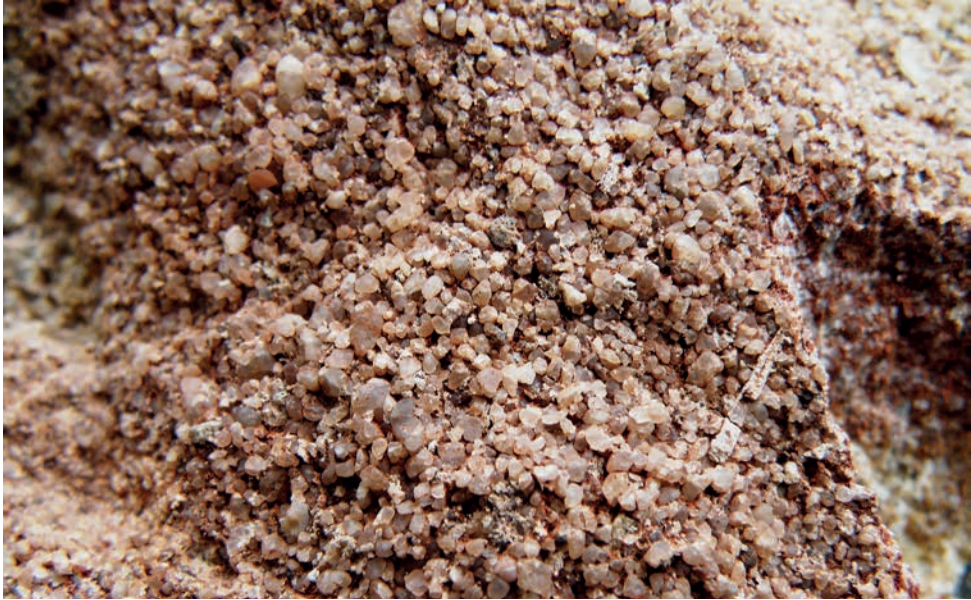
*Fot. 5. Piaskowiec średnioziarnisty (arkoza)*

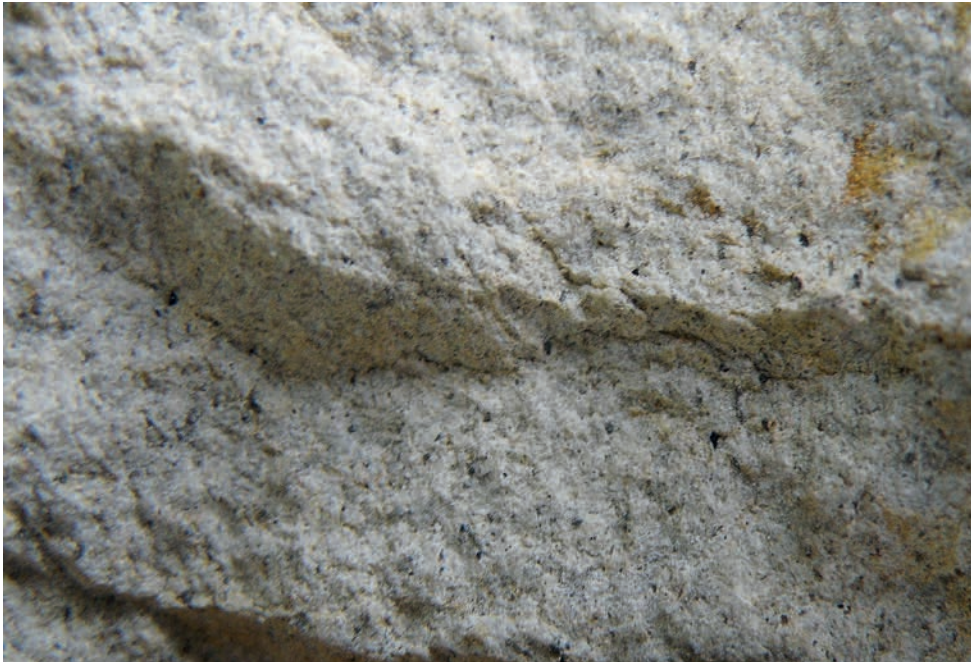
*Fot. 6. Piaskowiec kwarcowy (drobnoziarnisty)*

Odmiana piaskowca zaprezentowana w zbliżeniu na *Fot. 6.* ma szczególne znaczenie ze względu na pokrój płytkowy. Jego cechy tekstualne widać na *Fot. 7.*

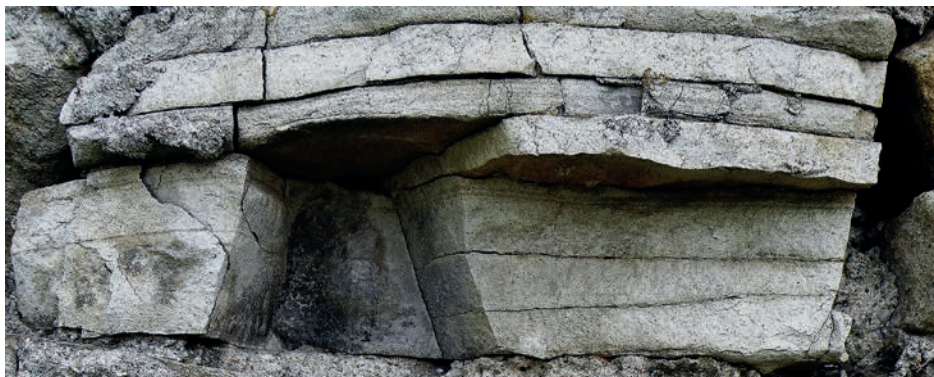
*Fot. 7. Drobnziarnisty piaskowiec kwarcowy z ziarnami glaukonitu, okruchami węgla i krzemionkowymi igłami gąbek; należy do warstw gezowych i lgockich jednostki podśląskiej i śląskiej na południe od Wieliczki*

Piaskowce te należące do warstw gezowych i lgockich znalazły zastosowanie przy budowie najstarszych przedromańskich budowli Wawelu – rotundy NMP i budowli czworokątnej na dziedzińcu arkadowym<sup>12</sup>. Ponad 200 lat później ten sam surowiec znalazł zastosowanie w Wieliczce, gdzie na przestrzeni lat był wykorzystany w wielu budowlach.

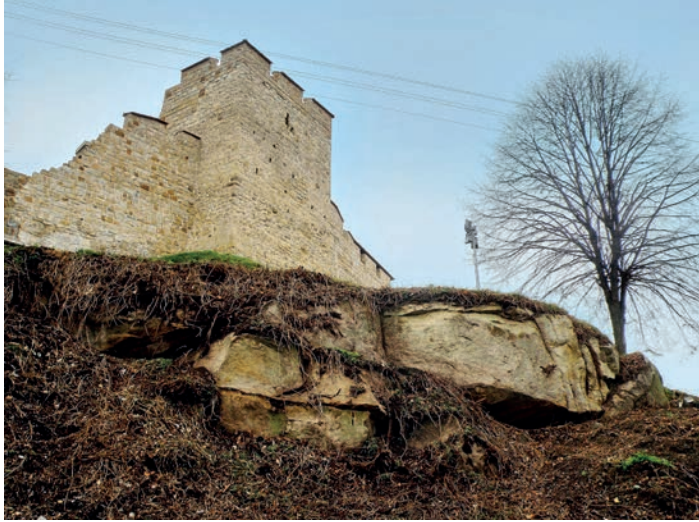
*Fot. 8. Fragment dawnego kamieniołomu w Dobczycach.  
Widoczne ławice piaskowców istebniańskich*

II. Jednostki strukturalne fliszu karpackiego w sąsiedztwie Wieliczki, czyli płaszczowiny podśląska i śląska zbudowane są głównie z warstw istebniańskich. W dolnej części złożonego pod względem litologicznym kompleksu piaskowcowo-łupkowego występują grube ławice. Dostępne są one w Dobczycach, gdzie eksploatację prowadzono prawdopodobnie od XIII/XIV w. Przekraczające metr miąższości warstwy piaskowców o spoiwie krzemionkowo-żelazistym dobrze nadawały się na odkuwanie elementów konstrukcyjnych, jak węgary, stropnice, parapety, gzymsy, (*Fot. 8.*).

Spotykane w Dobczycach piaskowce posiadają zmienne uziarnienie, od grubych, zlepieńcowatych zwykle źle wysortowanych i słabo obtoczonych ziarnach w typie arkoz<sup>14</sup>, po średnio i niekiedy drobnoziarniste zbliżone do szarogłazów<sup>15</sup>. Charakterystyczną cechą tekstualną jest strefowa zmiana uziarnienia i barwy. Ta ostatnia spowodowana jest zmianami składu mineralnego i penetracjami roztworów tlenków żelaza.

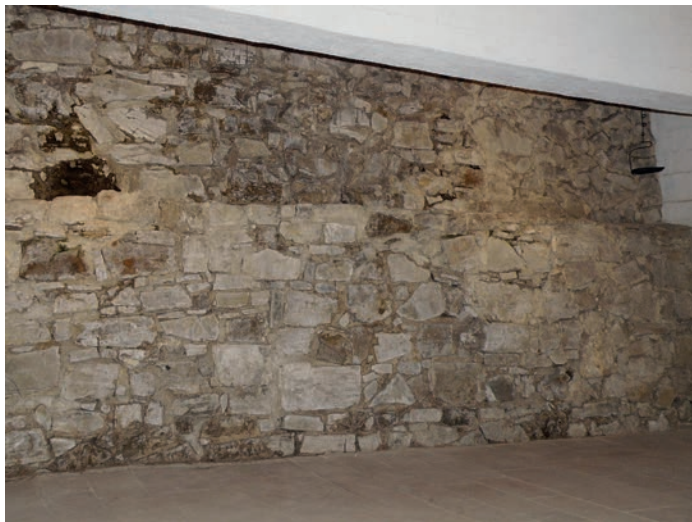
Fot. 9. Lico kamienne w posadowieniu muru po stronie południowej szybu (skansen górniczy)

Pierwotnie w obu miejscach zastosowano ten sam surowiec skalny, w postaci opisanych piaskowców warstw lgockich i gezowych, pozyskiwany w okolicy Biskupic<sup>25</sup>. Udział tego rodzaju skał w całej konstrukcji najstarszego muru został potwierdzony badaniami archeologicznymi<sup>26</sup>. Zwraca jednak uwagę brak dbałości w doborze materiału o płytkowym pokroju. Również konstrukcja murów (zwłaszcza w części szybowej) świadczy o tym, że wiele spośród skalnych złomków ułożono tak, by płaszczyzny warstw (uławicenia, laminacji) były pionowo. Kontrastuje to nieco z późniejszą bardziej uporządkowaną konstrukcją muru po stronie północnej, przy

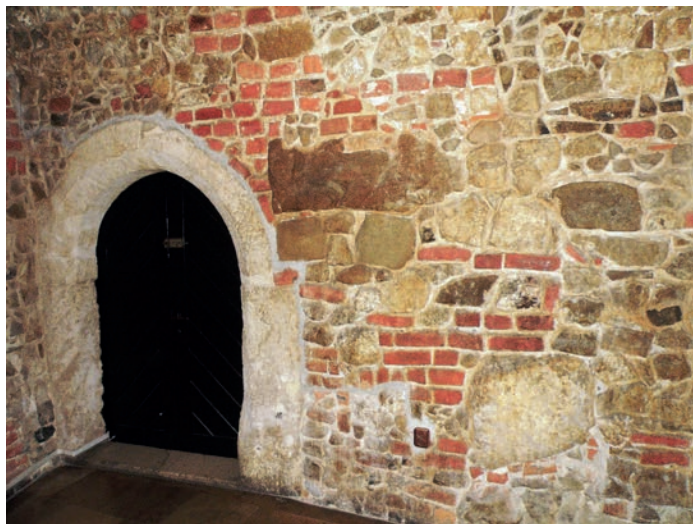
*Fot. 10. Zachodnia część piwnic Zamku Północnego. W licu z cegły wmurowano bloki wapieni jurajskich, piaskowców istebniańskich oraz łamany piaskowiec z okolic Wieliczki*

Piwnice skrzydła wschodniego były przebudowywane, ale obecność w osnowie ceglanej filarów przyściennych (obecnie szatnia), dużych słabo obrobionych bloków wapienia i piaskowca, przypomina podobną konstrukcję fragmentów murów w zachodniej i wschodniej części piwnic Zamku Północnego.

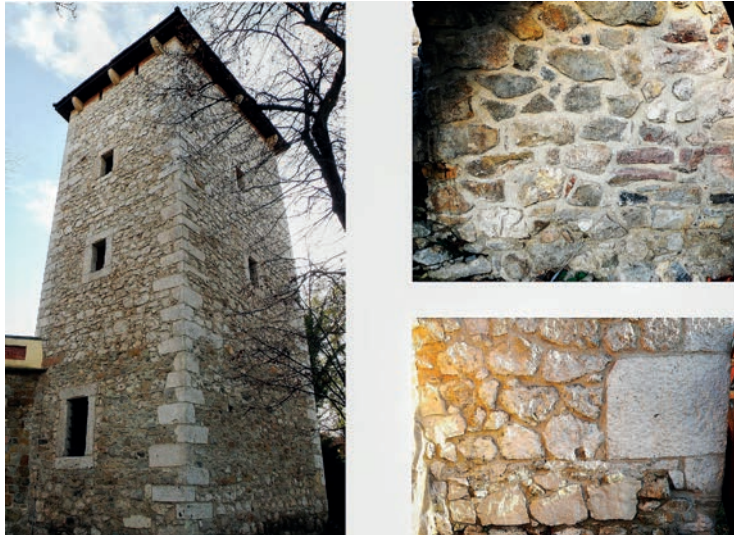
*Fot. 11. Baszta obronna. Po prawej dwa lica murów baszty: u góry łamane bloki jurajskiego wapienia skalistego z ciosanym blokiem wapienia gruboławicowego (węgiel) oraz z uzupełnieniami piaskowcem szydlowieckim; poniżej konstrukcja z łamanego piaskowca lokalnego (Biskupice i okolice)*

Baszta obronna, mimo że, wielokrotnie naprawiana, nie zatraciła naturalnego wątku murów. Konstruowano go z łamanego wapienia skalistego. Przygotowując materiał budowlany, bryły skał obrabiano do zbliżonej wielkości. Węgły wykonano z prostopadłościennych bloków odmiany gruboławicowej tego wapienia. Te oryginalne można odróżnić po śladach obróbki dłutem, rekonstruowane natomiast były cięte. Dolna część murów baszty (do ok. 4 m) ma strukturę mieszaną - wapień skalisty i piaskowiec z „Biskupic” (umownie, bo mógł być już eksploatowany w łomach na zachód od tej miejscowości). Być może głębsze posadowienie baszty kryje wyłącznie wspomniane piaskowce. Stosunkowo nieliczne są wtręty z piaskowca istebniańskiego (wcześniejsze) oraz z piaskowca szydlowieckiego (współczesne). Elementy konstrukcyjne pochodzące z różnych okresów (węgary,

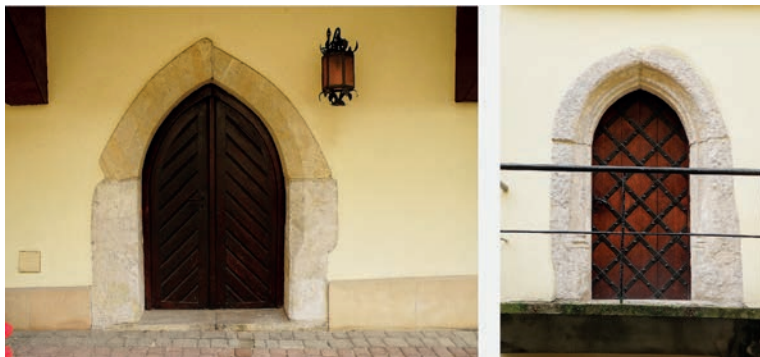
Fot. 12. Portale: po lewej w południowej ścianie Zamku Północnego, po prawej w północnej ścianie Zamku Środkowego

Z odmiany gruboławicowej tego wapienia wykonano gotyckie portale prowadzące do piwnic Domu Żupnego. Dwa w górnej części zostały przebudowane, prawdopodobnie po destrukcjach związanych ze szkodami górniczymi<sup>29</sup>. W portalu elewacji południowej Zamku Północnego, już całkiem współcześnie, zastąpiono sklepienie wapienne blokami dolomitu diploporowego (cięte w przeciwieństwie do kutek wapiennych węgarów z charakterystycznymi śladami fauny i niewielką kawerną dolomitu krystalicznego). W drugim portalu, przy wejściu do dzisiejszej kawiarni, lewy węgar dorobiono z piaskowca istebniańskiego. Oba portale związane są z XV w. rozbudową Domu Żupnego, podobnie jak gotycki portal w centralnych pomieszczeniach piwnicy. Poza osnową ceglana, mury w tych ostatnich przypominają konstrukcją elewację baszty - w dolnej partii lico z dużym udziałem lokalnych płytkowych piaskowców, w górnej wyłącznie łamany wapień skalisty.

Ostatni z gotyckich portali wykonany z wapienia gruboławicowego prowadzi do schodów „kręconych” w Domu Pośród Żupy (elewacja północna). Stanowi oryginalność z uwagi na zachowane zdobienia, rzadko wykonywane w tej skale<sup>30</sup>.

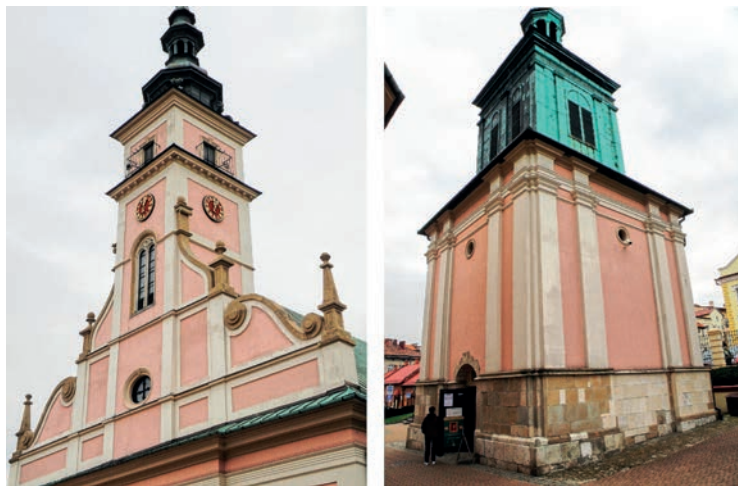
Fot. 14. Detale kamieniarskie w fasadzie kościoła św. Klemensa oraz cokół dzwonnicy

piaskowiec krośnieński<sup>57</sup> z Mucharza. Są to XIX-wieczne portale wejść od strony północnej i zachodniej, a także ozdobne pinakle oraz nakrywy fasady w formie spływów wolutowych. Elementy te wyróżniają się lepszym stanem zachowania od detali kamieniarskich w przyziemiu, jak schody od strony zachodniej i przy wejściu do zakrystii. Historia tych drugich sięga prawdopodobnie okresu sprzed odbudowy kościoła, gdy zaopatrywano się w piaskowiec z Dobczyc.

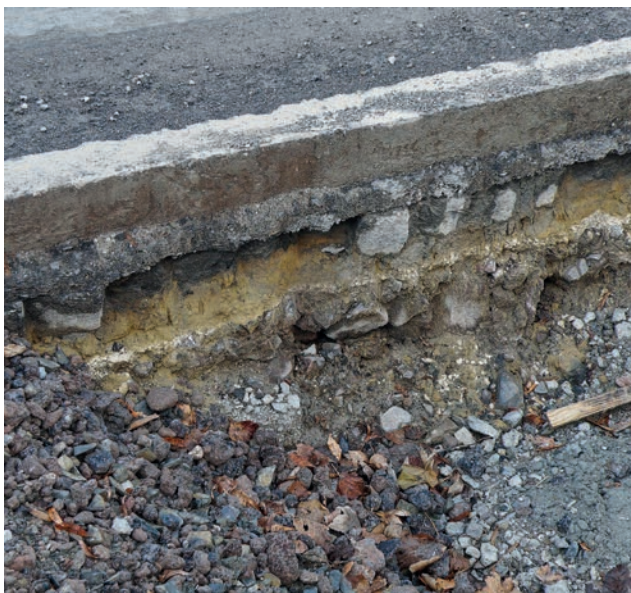
*Fot. 16. Kolejne, historyczne już nawierzchnie dróg. Od góry: asfalt, kostka porfirowa z połowy XX w., szuter wapienny, bruk z łamanego piaskowca z okolic Wieliczki i tzw. kamień „rabski” (XIX w.)*

Kamieniołom salinarny założono później na Sierczy. Wydobywany tam kamień łamany zalicza się do piaskowców warstw gezowych i taki sam spotykany jest w najstarszych murach Zamku Żupnego oraz wymienionych wyżej budowlach. Z pewnością używano go do utwardzania dróg obok szutru, którym okazał się być drobny wapień jurajski. Szuter sprowadzano przy okazji corocznego zaopatrzenia salin w materiały budowlane, w tym także w kamień łamany. Najczęściej pochodził on z kamieniołomów podkrakowskich<sup>71</sup>. Do utwardzania dróg używano także kamienia „rabskiego”, który był niczym innym, tylko piaskowcem istebniańskim w formie otoczaków, oraz w okresie późniejszym, kruszywa porfirowego i takiej samej kostki z Miękini<sup>72</sup>.

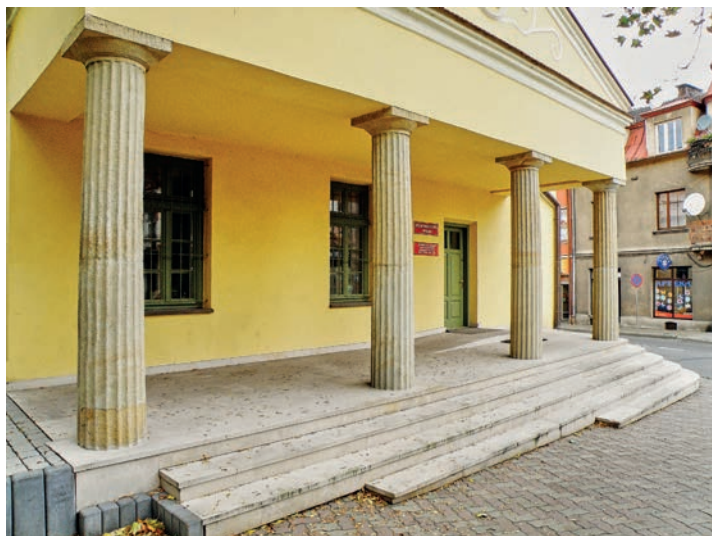
Fot.17. Dawny austriacki odwach żandarmerii. Filary z piaskowca istebniańskiego
