## TYOLOGIA KONWERSJI ŚWIĄTYŃ LEMKOWSKICH PO AKCJI „WISŁA”

### **Typology of the conversions of Lemko temples after „Vistula Operation”**

This paper presents typology and selected examples of interconfessional conversions of lemko temples, after “Vistula Operation” 1947 in Poland.

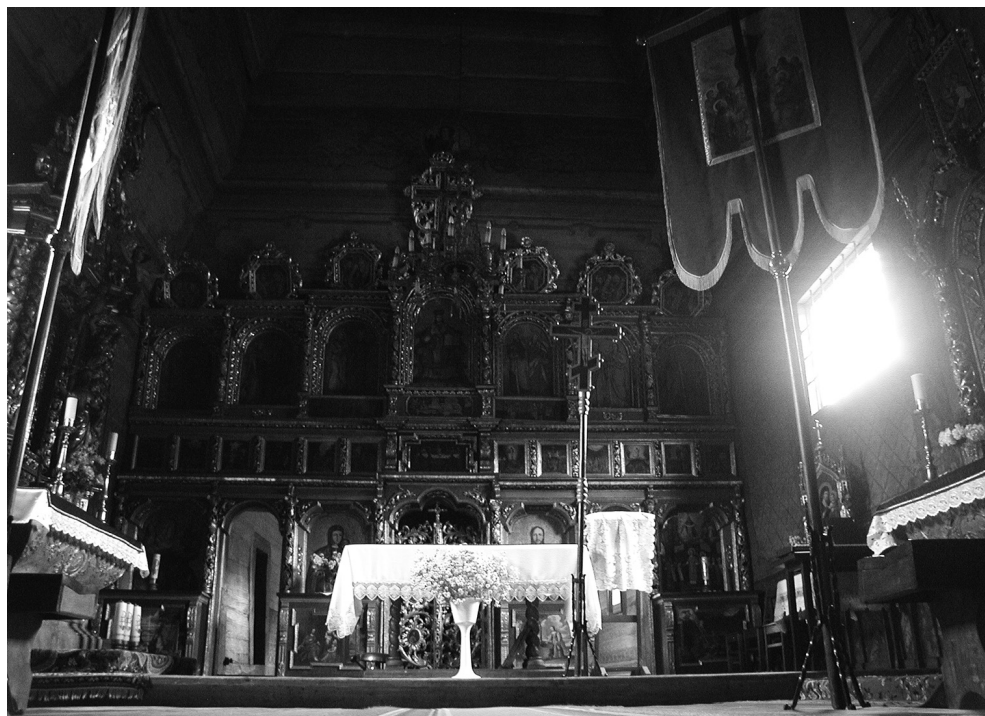
Fot. 1. Drewniana cerkiew Opieki Matki Bożej w Owczarach.  
Widok wnętrza z ikonostasem. Fot. J. Uściniowicz, 2008.

Do grupy cerkwi reprezentujących pierwszy z wymienionych powyżej typów przetworzeń ikonostasów można zaliczyć pochodzącą z 1653 roku cerkiew Opieki Matki Bożej w Owczarach (fot. 1). Jest to jedna z najpiękniejszych, drewnianych cerkwi łemkowskich. Ma ikonostas z XVII–XVIII wieku oraz polichromię z 1938 roku. W ikonostasie ujawnia się wyraźny brak kanonicznej grupy *Deesis* w typie trimorfionu. Chrystus, przedstawiony jako Król Chwały w postaci Wielkiego Kapłana, jest wśród świętych apostołów bez Bogurodzicy i św. Jana Chrzciciela. A przecież kompozycja *Deesis* była zawsze główną treścią ikonostasu. Wyrażała dogmatyczną rolę Orędowników. Rozbudowana o archaniołów, apostołów i świętych konkretyzowała ideę zbiorowej modlitwy, w której udział biorą poszczególne postaci, zorientowane na ikonę Chrystusa Pantokratora. Tutaj jej już nie ma. Dodatkowo św. Apostołowie, pod wpływem sztuki zachodniej, zostali opatrzeni atrybutami. Św. Andrzej trzyma krzyż, św. Szymon piłę, św. Jan Ewangelista kielich. Całość ikonostasu jest formą malarską, a nie ikonieczną.

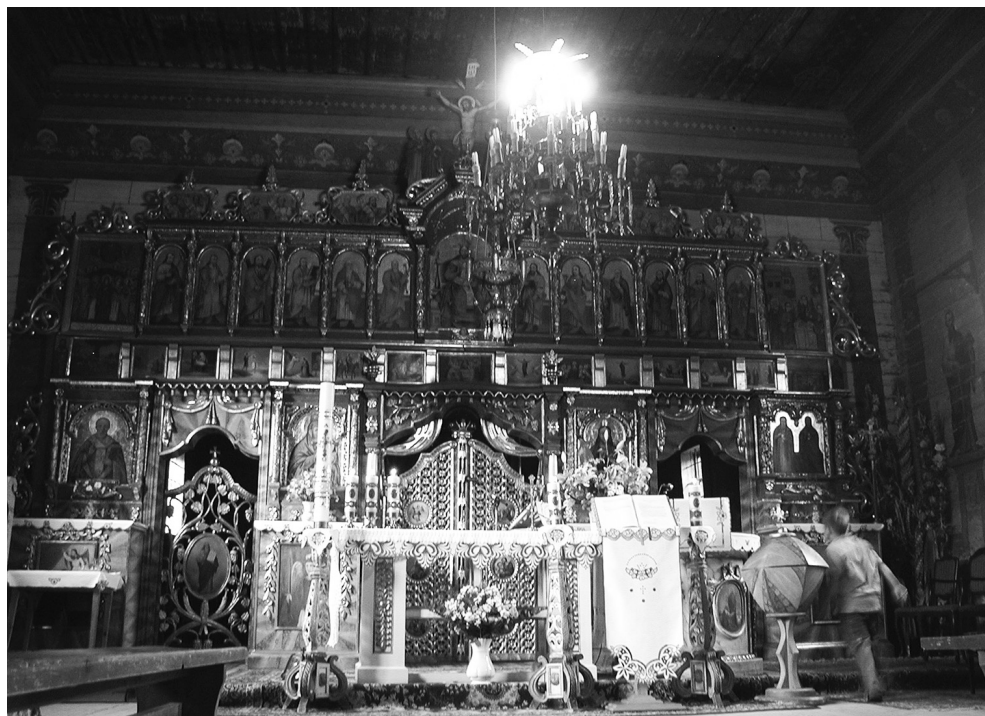
Fot. 2. Drewniana cerkiew Św. Św. Kosmy i Damiana w Bereście.  
Widok wnętrza z ikonostasem i ołtarzem posoborowym. Fot. J. Uścińowicz, 2008.

W cerkwi św. św. Kosmy i Damiana w Bereście z 1842 roku (fot. 2), od 1951 roku użytkowanej jako rzymskokatolicki kościół pw. MB Nieustającej Pomocy, zachowano kompletny ikonostas. Zbudowano go w XIX wieku z wykorzystaniem ikon pochodzących z XVII i XVIII wieku. W centrum hieratejonu pozostawiono również XIX-wieczny *prestoł*, w podstawę którego wkomponowano dwie ikony przedstawiające apostołów, pochodzące z XVII-wiecznego ikonostasu.

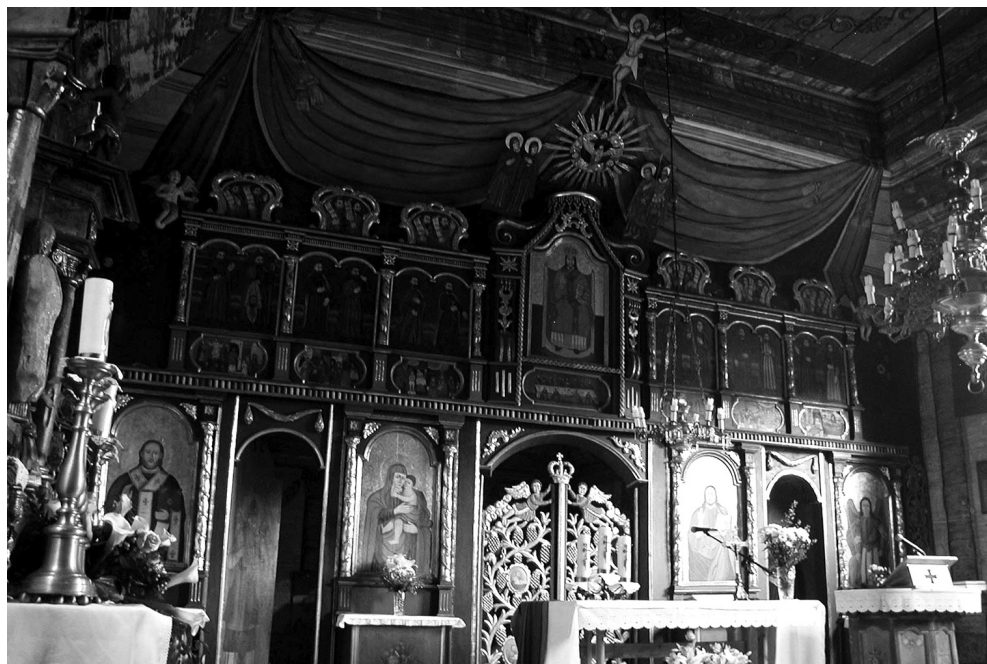
Fot. 3. Drewniana cerkiew Św. Michała Archanioła w Polanach.  
Widok wnętrza z ikonostasem i ołtarzem posoborowym. Fot. J. Uścińowicz, 2008.

Innym przykładem reprezentującym ten sam typ przetworzeń może być dawna cerkiew św. Michała Archanioła w Polanach z 1820 roku, która w 1947 roku została również konwertowana na kościół rzymskokatolicki (fot. 3). Wnętrze tej cerkwi zdobi polichromia z XIX wieku oraz wyposażenie cerkiewne z XVIII wieku, z dość interesującym baldachimem zawieszonym ponad ikonostasem. Zachował się tutaj kompletny ikonostas z XIX wieku. Drzwi diakońskie pochodzące z dawnego ikonostasu ulokowano jednak po bokach istniejącego ikonostasu jako tzw. „uszaki”.

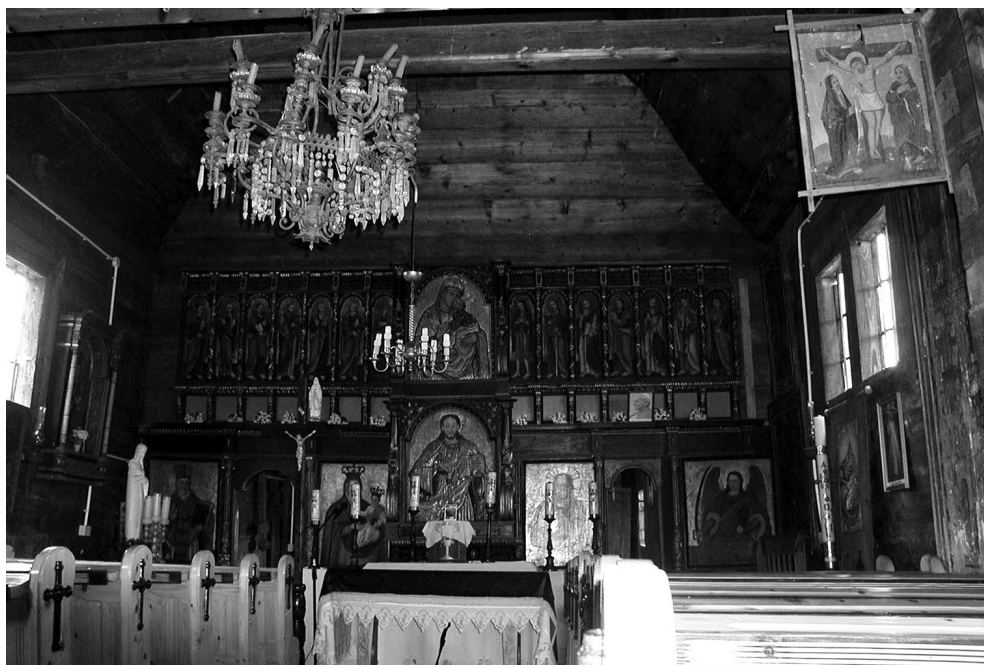
Fot. 4. Drewniana cerkiew Św. Michała Archanioła w Świątkowej Małej. Widok wnętrza z ikonostasem i jego centralnymi ikonami Chrystusa Pantokratora i Theotokos Eleusy oraz ołtarzem posoborowym. Fot. J. Uścińowicz, 2008.

Do grupy świątyń reprezentujących drugi typ transformacji – cerkwi z ikonostasami niepełnymi – można zaliczyć pochodzącą z 1762 roku cerkiew św. Michała Archanioła w Świątkowej Małej (fot. 4), powstałej prawdopodobnie w wyniku dobudowania do istniejącej kaplicy nawy i babińca, a w XVIII–XIX wieku także wieży dzwoniczej. Znajdujemy też tutaj barokowy ikonostas z 1670 roku, przerobiony i uzupełniony w XVIII wieku. Brakuje w nim jednak wrót królewskich i diakońskich, rzędu proroków oraz rzędu świętych, czyli tzw. *prazdników*. Otwór po królewskich wrotach przesłonięto dużą ikoną Chrystusa Nauczającego, a pośrodku rzędu *Deesis*, zamiast Chrystusa Pantokratora, umieszczono ikonę Theotokos Eleusy. Zaburza to teologiczną logikę i sens struktury ikonograficznej ikonostasu, w której grupa *Deesis*, z centralną ikoną Pantokratora, ma przecież wyrażać modlitwę przebłagalną do Zbawiciela. Ikonostas pozbawiono więc częściowo sensu teologicznego. Warto zauważyć, że po bokach centralnej ikony

umieszczono osobne wyobrażenia Bogurodzicy i św. Jana Chrzciciela, a za nimi przedstawienia świętych apostołów. Na ścianach cerkwi umieszczono też fragmenty zdemonstrowanych uprzednio ikonostasów: barokowego i rokokowego z XVII i XVIII wieku.

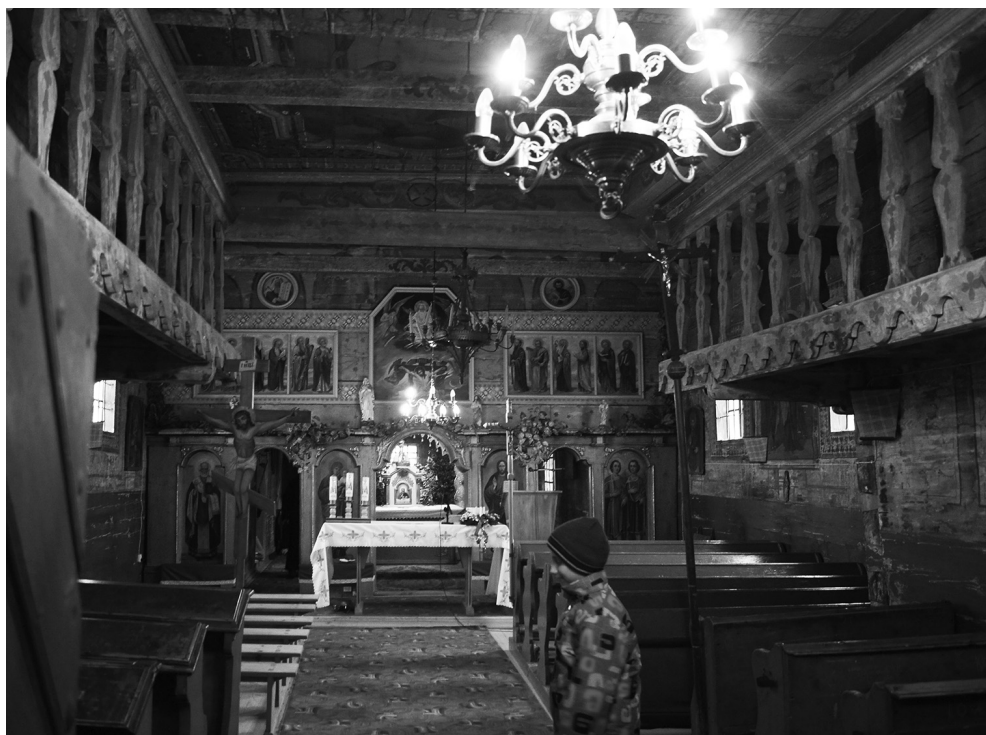
Fot. 5. Drewniana cerkiew Św. Św. Kosmy i Damiana w Skwirtnem.  
Widok wnętrza z quasi ikonostasem i ołtarzem posoborowym. Fot. J. Uściniowicz, 2008.

Inna świątynia z tej grupy – cerkiew św. św. Kosmy i Damiana w Skwirtnem – wybudowana została w 1837 roku i uznawana jest za modelowy przykład XIX-wiecznej cerkwi łemkowskiej typu północno-zachodniego. Jest ona użytkowana obecnie jako kościół rzymskokatolicki (fot. 5). Prezbiterium tej świątyni oddzielone zostało od nawy wspólną przegrodą o charakterze ikonostasu. W jej dolnej części zachowały się cztery ikony rzędu „namiestnego” z początku XX wieku, w układzie tradycyjnym. Ponad nimi, na ścianie, umieszczono współczesne obrazy apostołów oraz duży wizerunek Jezusa Chrystusa i Boga Ojca. Po bokach, na ścianie nawy wiszą starsze ikony z początku XIX wieku przedstawiające Matkę Bożą z Dzieciątkiem i Chrystusa Pantokratora, będące pozostałością dawnego ikonostasu.

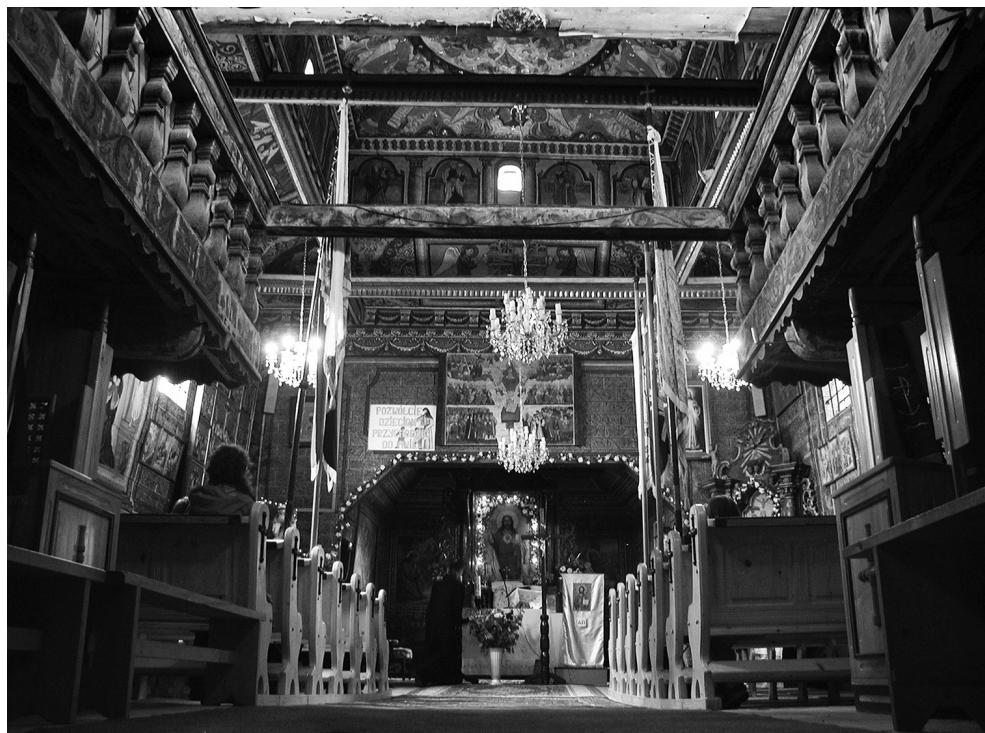
Fot. 6. Drewniana cerkiew Św. Michała Archaniola w Świątkowej Wielkiej. Widok otwartego prezbiterium z ołtarzem i obrazem Serca Jezusowego. Fot. J. Uścińowicz, 2008.

Dość częstą praktyką, stosowaną w adaptacjach dawnych cerkwi na kościoły, były translokacje ikonostasów, szczególnie zaś ich lokowanie na ścianie wschodniej świątyni. Przykładem może być cerkiew św. Michała Archanioła w Świątkowej Wielkiej, powstała w 1757 roku. Od 1986 roku jest to rzymskokatolicki kościół filialny (fot. 6).

W prezbiterium świątyni znajduje się późnobarokowy ołtarz z obrazem Serca Jezusowego z XVIII wieku. Ikonostas dawnej cerkwi został tu podzielony. Znajdujące się w nawie dwa cokoly z dawnego ikonostasu są dziś bocznymi ołtarzykami, zaś na cokole po prawej stronie ustawiono retabulum ołtarzowe z XVIII wieku, z obrazem Koronacji Matki Bożej przez Tróję Świętą. Ponad nim ulokowano malowidło Zabicie Abła, które zdobiło poprzednio cokół ikonostasu. Na północnej ścianie nawy przedstawiona została scena Ukrzyżowania z XVII wieku. Centralną ikonę otaczają dwa rzędy mniejszych ikon z życia i męki Chrystusa, przeniesione w czasie konwersji ze wschodniej ściany nawy. Natomiast tam umieszczono krzyż zdjęty ze

zdemontowanego zwieńczenia ikonostasu, a także górną połowę wielkiej ikony Sądu Ostatecznego z XVII wieku. Translokacje części ikonostasu i poszczególnych ikon są więc tutaj znaczące.

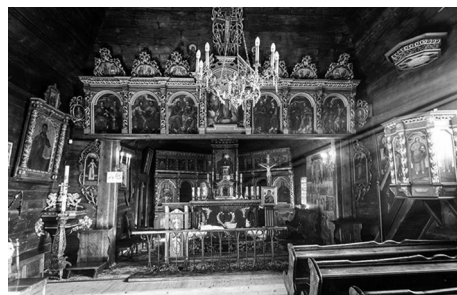
Fot. 7. Drewniana cerkiew Św. Jakuba Młodszego Apostoła w Powroźniku. Widok wnętrza z otwartym prezbiterium i podzielonym ikonostasem. Fot. archiwum MOT.  
(<http://obierzkierunek.pl/1338-gorlickiesadecki-cerkiew-pw-sw-jakuba-w-powrozniku>).

Wyrazistym przykładem tej samej metody transformacyjnej może być cerkiew św. Jakuba Młodszego Apostoła w Powroźniku (fot. 7)<sup>13</sup>. Zbudowano ją w 1600 roku jako prawosławną. W 1778 roku dobudowano wieżę, a w latach 1813–1814 świątynię przesunięto na obecne jej miejsce. Zbudowano nowe prezbiterium, a dawne zamieniono na ulokowaną po stronie północnej zakrystię. Po 1947 roku cerkiew konwertowano na kościół rzymskokatolicki. W cerkwi tej były dawniej dwa ikonostasy – pierwszy, prawosławny pochodzący z XVII wieku, oraz późniejszy z XVIII wieku – unicki. Niestety, zostały one podzielone i rozproszone. Nie stanowią już zintegrowanych struktur ikoniczno-liturgicznych. Na pierwotnym miejscu pozostał tylko rząd *Deesis* oraz ikony proroków. Pomiędzy ikonami apostołów brak jest ikony Pantokratora, najważniejszej w grupie *Deesis*<sup>14</sup>. Jej miejsce zajmuje ikona Koronacji Matki Bożej. Pozostałą część

przesunięto na wschodnią ścianę, ustanawiając tło dla ołtarza. W części środkowej ołtarza umieszczono ikony Matki Bożej z Dzieciątkiem, a powyżej ikonę Mandylionu, obie pochodzące z pierwotnego ikonostasu z XVII wieku. W nawie świątyni, już po jej konwersji, ulokowano barokowy ołtarz boczny z początku XVIII wieku z łacińskim obrazem Chrystusa u Słupa. Z tego okresu pochodzi również rokokowa ambona z 1700 roku.

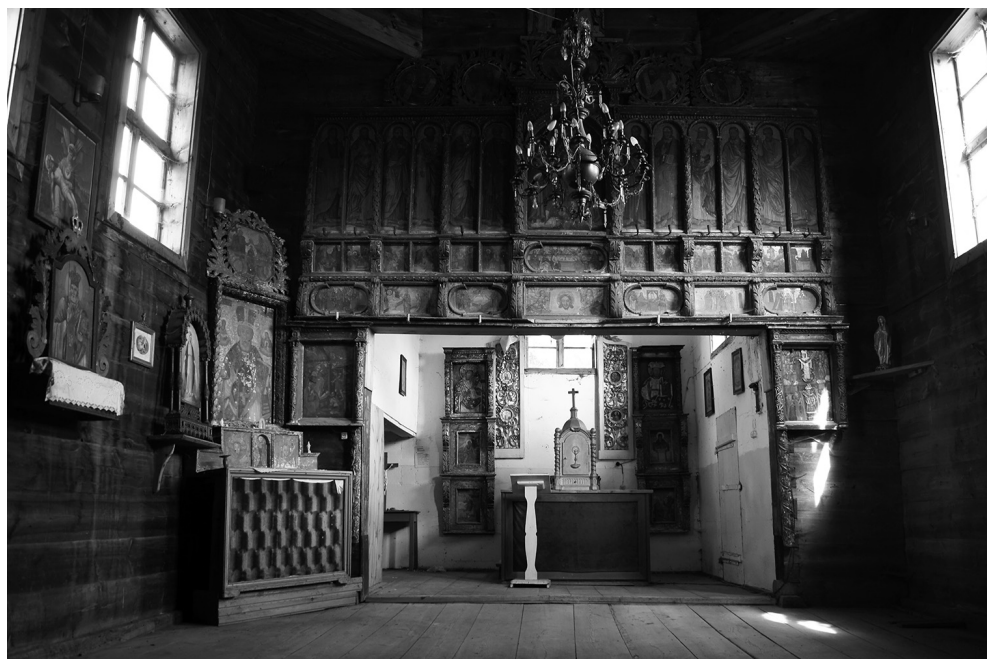
Fot. 8. Drewniana cerkiew Opieki Matki Bożej w Chotylubiu. Widok wnętrza z otwartym prezbiterium i podzielonym ikonostasem. Fot. J. Uścińowicz, 2016.

Podobny los spotkał przepiękny ikonostas cerkwi Opieki Matki Bożej w Chotylibiu z 1693 roku (zbudowanej na miejscu wcześniejszej z 1565 r.), konwertowanej na kościół, a obecnie nieczynnej kultowo (fot. 8), czy cerkwi św. Michała Archanioła w Brzeżawie, w gminie Bircza, zbudowanej w 1843 roku, na miejscu wcześniejszej świątyni, również konwertowanej na świątynię rzymskokatolicką w latach 80-ch XX wieku. Ikonostas tej cerkwi, pochodzący z drugiej połowy XIX wieku, rozmontowano, a ikony rozmieszczono na ścianach naosu i prezbiterium oraz na ścianie tęczowej (fot. 9).

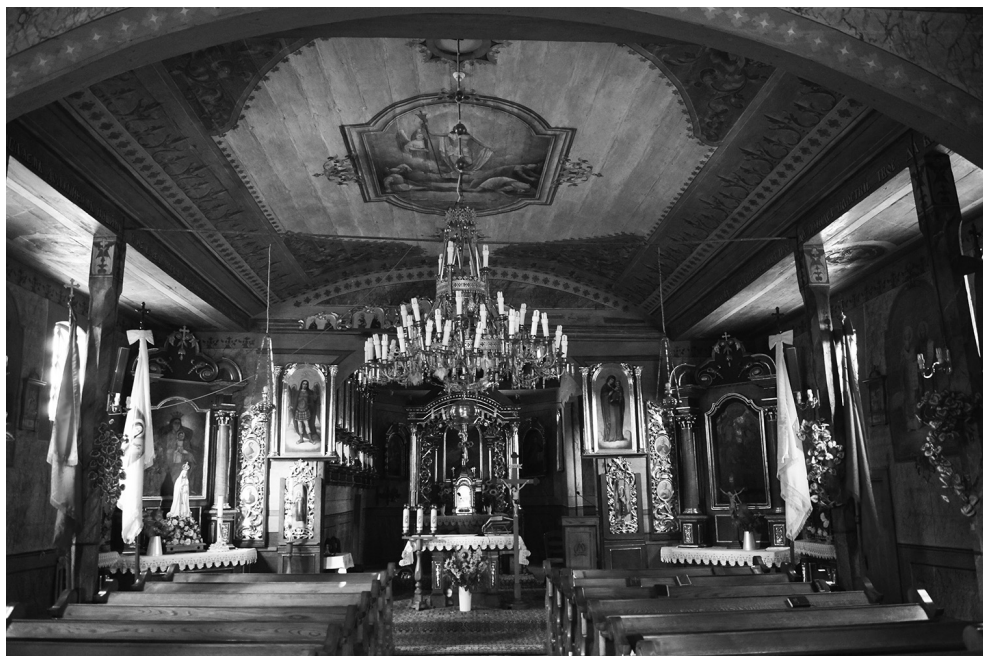
Fot. 9. Drewniana cerkiew Św. Michała Archanioła w Brzeżawie. Widok wnętrza z otwartym prezbiterium i podzielonym ikonostasem. Fot. J. Uścińowicz, 2016.

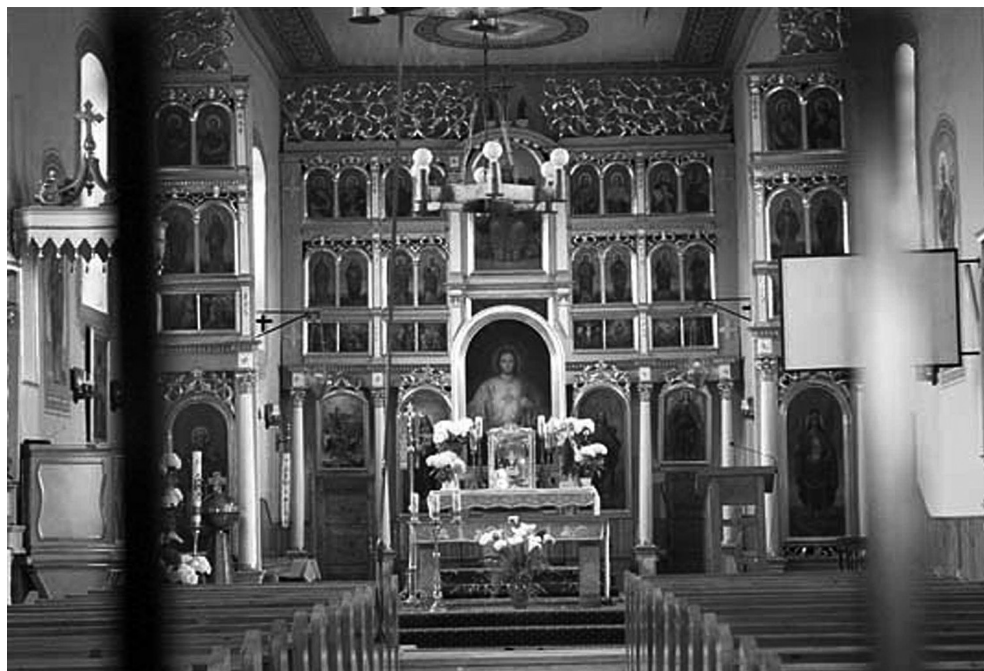
Fot. 10. Murowana cerkiew we Florynce.  
Widok wnętrza po podziale ikonostasu. Fot. J. Uścińowicz, 2008.

Przykładami dość drastycznych konwersji są cerkwie we Florynce, Boguszy i Stawiszy<sup>15</sup>. Murowana, wybudowana w XIX wieku, cerkiew św. Michała Archaniola we Florynce służy katolikom od 1951 roku. Ikonostas został tutaj sztucznie odcięty na trzy części (fot. 10). Część główna znalazła się na ścianie wschodniej, a pozostałe na ścianie łuku tęczowego.

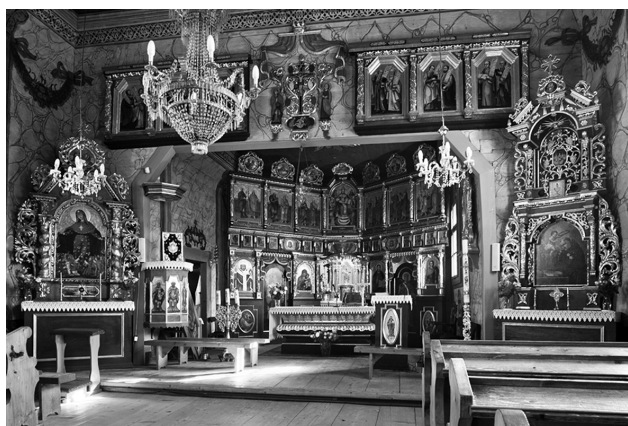
Fot. 11. Drewniana cerkiew Św. Dymitra w Boguszy. Widok wnętrza z otwartym  
prezbiterium z ołtarzem i podzielonym ikonostasem. Fot. Wojciech Pysz.  
([https://upload.wikimedia.org/wikipedia/commons/5/50/Bogusza\\_ikonostas.jpg](https://upload.wikimedia.org/wikipedia/commons/5/50/Bogusza_ikonostas.jpg))

Podobnie rzecz się ma w przypadku cerkwi św. Dymitra w Boguszy z 1856 roku (fot. 11)<sup>16</sup>. Są to przykłady kompletnego niezrozumienia teologicznego sensu ikonostasu – jego wymowy symbolicznej i znaczenia kultowego. Drastycznych przeróbek dokonano także w nieistniejącej już dziś cerkwi św. Dymitra w Stawiszyn z 1813 roku, po jej konwersji w 1951 roku. W wyniku niefortunnej przebudowy rzędu namiestnego ikonostasu i likwidacji drzwi diakońskich (prawdopodobnie w 1964 r.), wrota królewskie zostały bardzo nienaturalnie, karykaturalnie wręcz, rozsunięte (fot. 12). Stworzyło to co prawda szerszy widok na ołtarz, lecz zarazem pozbawiło ikonostas jego sensu<sup>17</sup>.

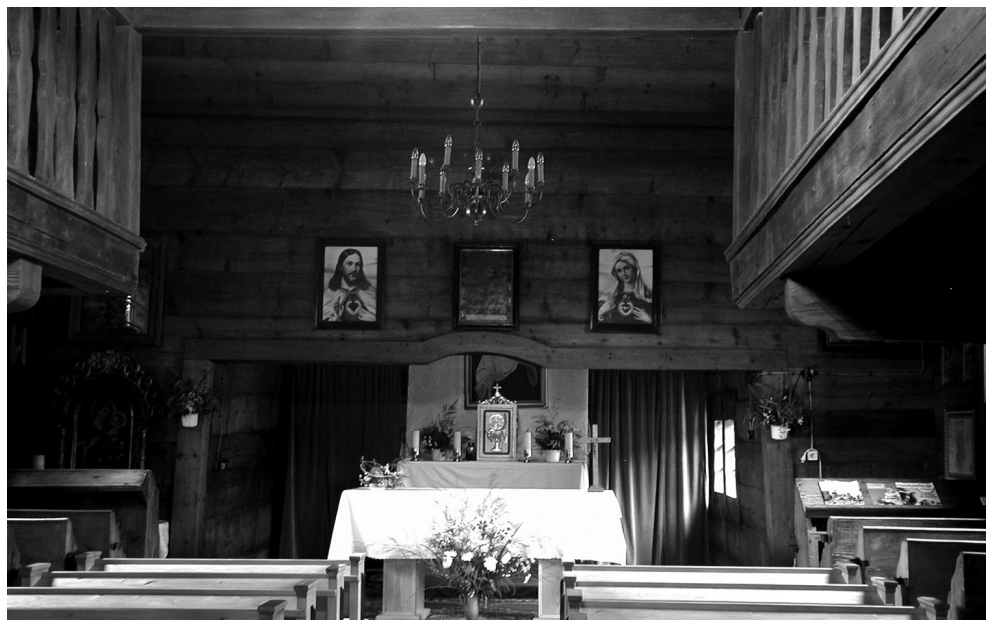
Fot. 13. Drewniana cerkiew Św. Św. Kosmy i Damiana w Kotani.  
Widok wnętrza po całkowitym demontażu ikonostasu. Fot. J. Uścińowicz, 2008.

Dość częstą praktyką były, niestety, również całkowite demontaże ikonostasów. Przykładem jest choćby dawna cerkiew św. św. Kosmy i Damiana w Kotani z 1782 roku, która jest obecnie rzymskokatolickim kościołem pw. św. Antoniego. W latach 1962–1963, kiedy to wykonano całkowitą rekonstrukcję cerkwi, zabrano do konserwacji dwa ikonostasy z XVII i z XVIII wieku. Nie powróciły one jednak w całości na swoje pierwotne miejsce. Pozbawione dawnego wyposażenia wnętrze, jeszcze do niedawna było wyraźnie opustoszałe (fot. 13). Nieco polepszył ten stan powrót z konserwacji 2 rzędów

dawnego ikonostasu – De-esis i Praojców oraz ikona Ostatniej Wieczerzy – ulokowane na wschodniej ścianie tęczowej naosu. Smutne wrażenie okaleczenia jednak pozostało.

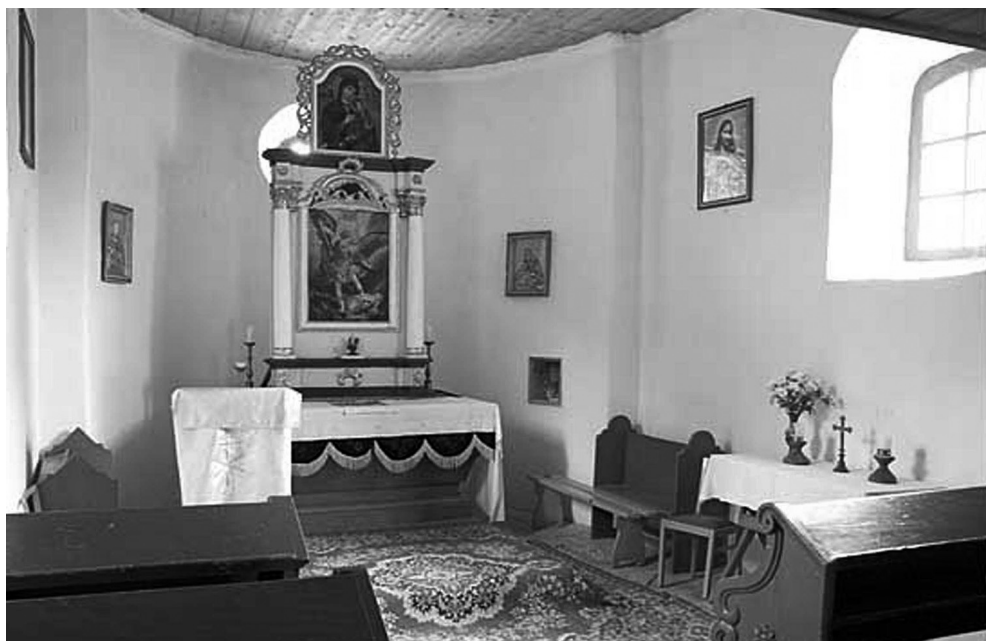
Fot. 14. Murowana cerkiew Św. Michała Archanioła w Bielicznej.  
Widok wnętrza po całkowitym demontażu ikonostasu. Fot. J. Uścińowicz, 2008.

Takie same tendencje transformacyjne, znane z konwertowanej architektury drewnianej, zapanały także w murowanej architekturze cerkiewnej. Jednym z przykładów może być zbudowana w 1796 roku greckokatolicka cerkiew św. Michała Archanioła w Bielicznej, położona w pustej dolinie na północnych stokach Lackowej, u źródeł

Białej. Po II wojnie światowej opuszczona i zrujnowana, została w 1985 roku odbudowana. Pozostawiono ją jednak bez wyposażenia i służy do dziś jako kościół rzymskokatolicki (fot. 14).

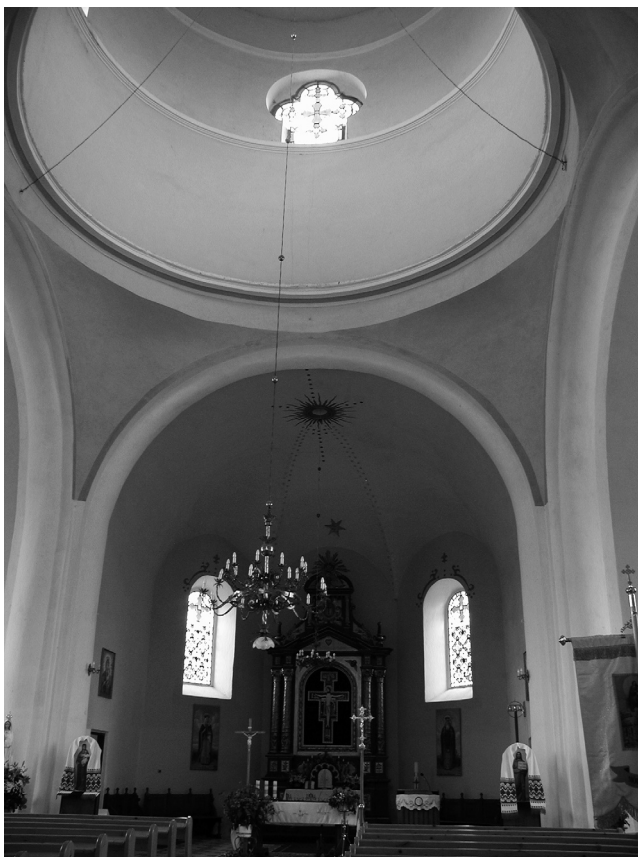
Fot. 15. Murowana cerkiew Św. Jana Złotoustego w Polanach. Widok wnętrza po całkowitym demontażu ikonostasu. Fot. J. Uścińowicz, 2008.

Innym przykładem jest murowana, kopułowa cerkiew św. Jana Złotoustego w Polanach z 1914 roku. W 1949 roku zrujnowaną świątynię przekazano Kościołowi rzymskokatolickiemu<sup>18</sup>. Nie odbudował on jej jednak. Uczynili to w 1960 roku prawosławni. W lutym 1972 roku ostatecznie przejęli świątynię katolicy. Zdemonstrowano ikonostas, wyprowadzono z cerkwi sprzęty liturgiczne (fot. 15), a na krzyżach bocznych kopulek zlikwidowano ramiona. Sąd w 1982 roku orzekł wspólne użytkowanie cerkwi, lecz nigdy

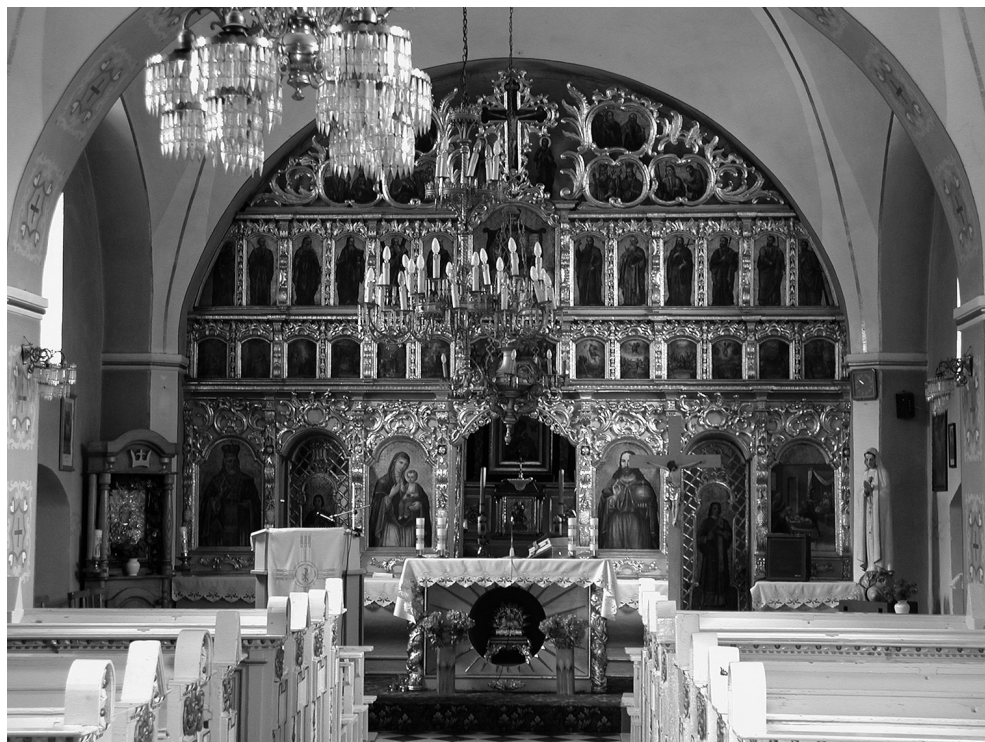
Fot. 16. Murowana cerkiew w Narodzenia NMP w Tylawie.  
Widok wnętrza z odtworzonym kompletnym ikonostasem. Fot. J. Uścińowicz, 2008.

Pozytywny przykład świadomych działań adaptacyjnych, czynionych ze zrozumieniem niuansów rządzących sztuką wschodniego chrześcijaństwa, prezentuje murowana cerkiew greckokatolicka Narodzenia NMP w Tylawie. Wybudowana w 1787 roku, po konwersji w 1945 roku użytkowana jest jako kościół rzymskokatolicki pw. Wniebowzięcia Matki Boskiej. Trójdzielna i orientowana cerkiew nawiązuje w swojej architekturze do drewnianych cerkwi łemkowskich. W cerkwi zachowano przepiękny „pełny” ikonostas z początku XX wieku, odtworzony i poddany pieczołowitej konserwacji w latach 1968–1972, po uprzedniej dewastacji (fot. 16). To godne wszelkich pochwał działanie!
