Kościół pod wezwaniem św. Marcina w Ćwiklicach w świetle najnowszych odkryć Wstęp do badań

Barbara Klajmon

Muzeum „Górnośląski Park Etnograficzny w Chorzowie”

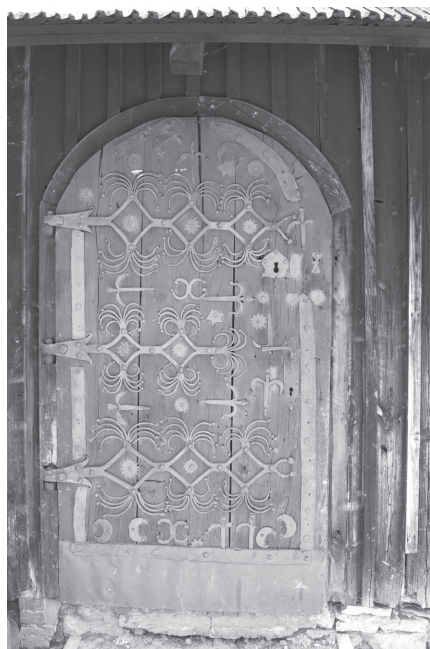
Fot. 2. Drzwi boczne, prawdopodobnie średniowieczne, z ozdobnymi okuciami
Fot. B. Klajmon.

stylistyczno-konstrukcyjną zachowanej najstarszej więźby (w tym znaków ciesielskich) oraz bryły kościoła. Jednoznacznie określa zachowaną więźbę jako archaiczną, przypuszcza, że kościół pierwotnie był bezwieżowy, „z lekko pochyłą połącią szczytową”⁶². Podejrzewa także gotycki rodowód istniejących drzwi do starej zakrystii. Wspomina ponadto, dla podkreślenia wieku obiektu, o odnalezieniu na wieży budowli starych, okutych skrzydeł drzwi, identycznych jak drzwi istniejące, obecnie przeniesione do kaplicy południowej. Oba skrzydła były jego zdaniem najprawdopodobniej pierwotnymi drzwiami do gotyckiego budynku.
