Ochrona Zabytków 12/2 (45), 113-117

MIASTO POZNAŃ*

Konserwacja architektury reprezentacyjnej i użyteczności publicznej

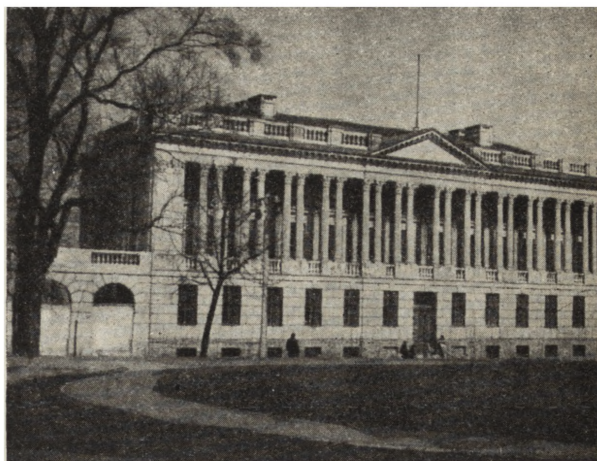
Ryc. 86. Poznań — Biblioteka Raczyńskich po odbudowie.

Prace nad odbudową Biblioteki Raczyńskich (ryc. 86) ukończono w 1956 r. Dzięki istnieniu dostatecznej ilości materiałów ikonograficznych zniszczone partie budynku zrekonstruowano bez trudu. Uzupełniono braki w kolumnadzie nowymi odlanymi w poznańskim „Pomocie” kolumnami żeliwnymi przywracając równocześnie bogato zdobione zwieńczenie elewacji z naczółkiem pośrodku. Poszczególnym wnętrzom po gruntownej odbudowie, pomimo częściowego zakłócenia zabytkowego układu nowym usytuowaniem klatki schodowej, przywrócono pierwotny wystrój. Odbudowa finansowana była z kredytów S.F.O.S.

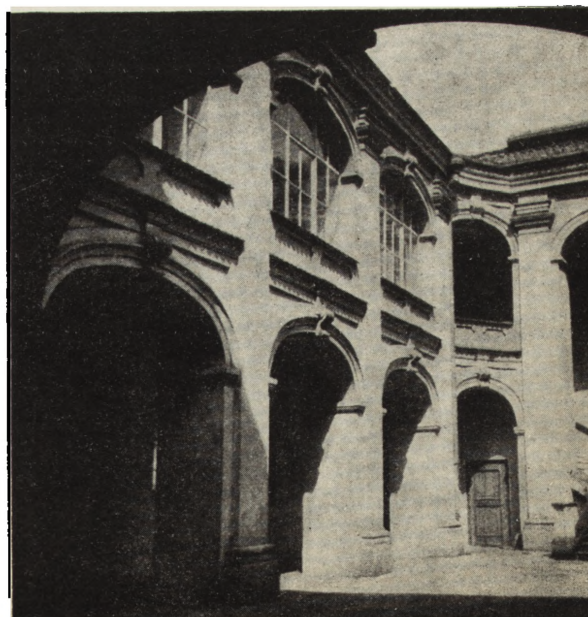
Ryc. 87. Poznań — dziedziniec szkoły jezuickiej po odbudowie.

Jednym z cenniejszych obiektów barokowych, którego odbudowę w zasadzie zakończono w 1957 r., to budynek dawnej szkoły jezuickiej pomiędzy ul. ul. Gołębia, Świętosławską i Klasztorną. Najciekawszym elementem w tym barokowym zabytku jest niewątpliwie piękny dziedziniec arkadowy (ryc. 87), któremu przywrócono w pełni jego dawny charakter. Na wykończenie, to znaczy na nowe tynki, czekają tylko elewacje zewnętrzne.

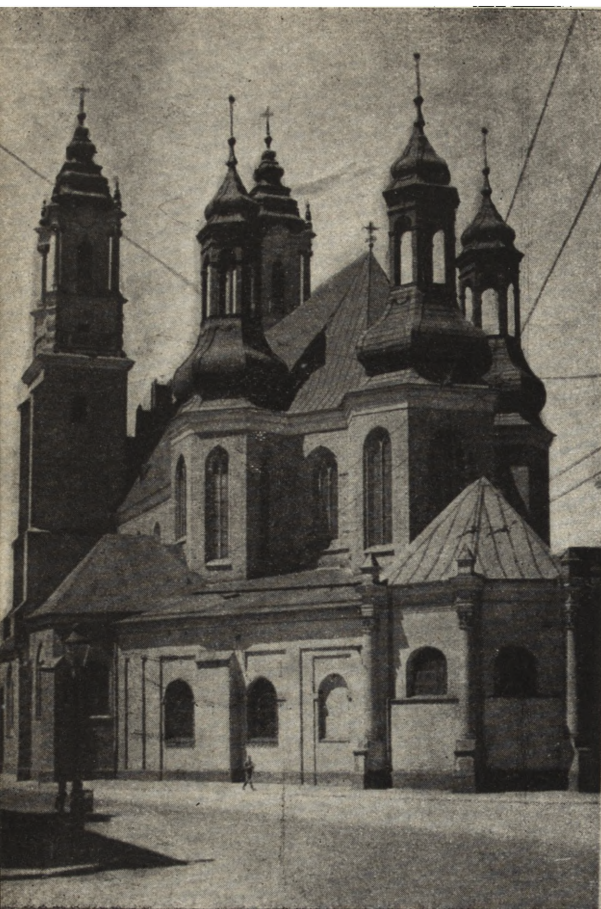
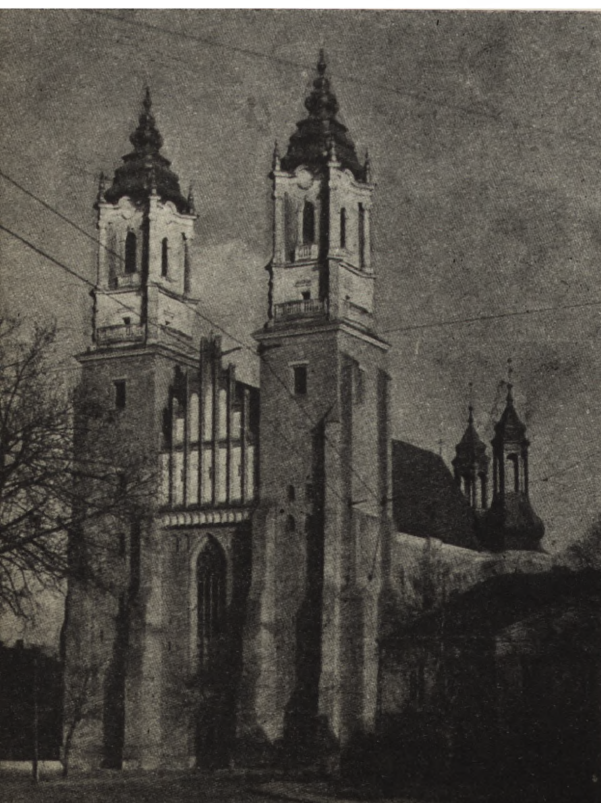
Ryc. 88 i 89. Poznań — katedra św. Piotra i Pawła. Widok od strony wschodniej i zachodniej po odbudowie.

W 1956 r. zakończono zasadnicze prace nad odbudową Katedry poznańskiej (ryc. 88 i 89). W ostatnich dwóch latach odbudowy roboty skupiały się nad wykańczaniem wnętrza świątyni, restauracją szeregu kaplic i przy elewacji zachodniej.

W związku z regotyzacją elewacji zachodniej powstał trudny problem odbudowy hełmów dwóch wysokich opiętych szkarpami wież. Na opracowanie projektu hełmów zorganizowano konkurs z udziałem architektów z całej Polski. Projektów wykonano kilkanaście od opartych o przekazy, poprzez swobodnie „historyzujące” do zupełnie nowoczesnych o przejrzystej konstrukcji żelbetonowej. Ostatecznie zdecydowano się na odbudowę hełmów opartych o dane dokumentalne. Jakkolwiek i to nie był łatwy problem, przekazy ikonograficzne bowiem były bardzo skąpe: poza dobrze znanymi hełmami Solariego zachowały się tylko dwie ryciny. Jedna to sztych Brauna z 1618 roku, przedstawiający Poznań, na którym katedra widoczna jest z dwoma ostro zakończonymi hełmami, ale narysowana w sposób schematyczny. Drugi sztych Bussego jest rysunkiem bardzo dokładnym, przedstawiającym katedrę przed pożarem w 1772 r. z barokowymi hełmami. Ten też rysunek przyjęto za podstawę do rekonstrukcji a to ze względu na jego dokładność i możliwość lepszego zharmonizowania z odbudowanymi wieżami wschodnimi. Należy jednak załować, że trudności z uzyskaniem blachy miedzianej nie pozwoliły na pokrycie blachą całych hełmów a tylko ich górnych części, co niewątpliwie zmieniło w dużym stopniu ich właściwy charakter. Szczyt pomiędzy wieżami jest dowolną kompozycją autora projektu rekonstrukcji (ryc. 89).

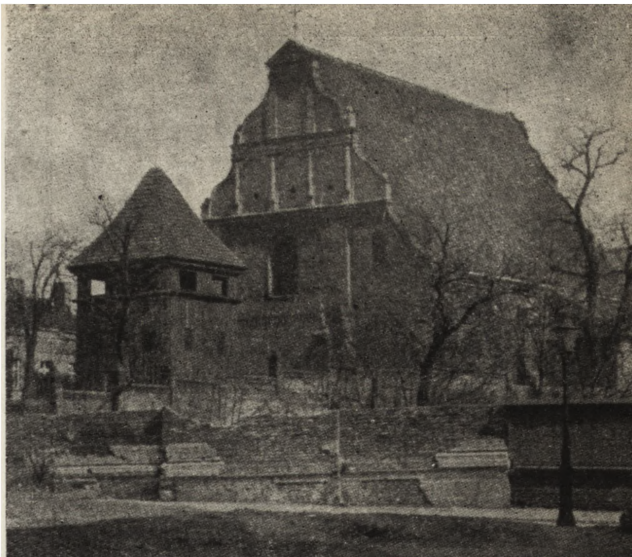
Ryc. 90. Poznań — kościół św. Wojciecha. Na pierwszym planie drewniana dzwonnica po konserwacji.

Zniszczona częściowo jedyna w Poznaniu drewniana kryta gontem dzwonnica przy kościele św. Wojciecha została odremontowana w 1955 r. (ryc. 90).

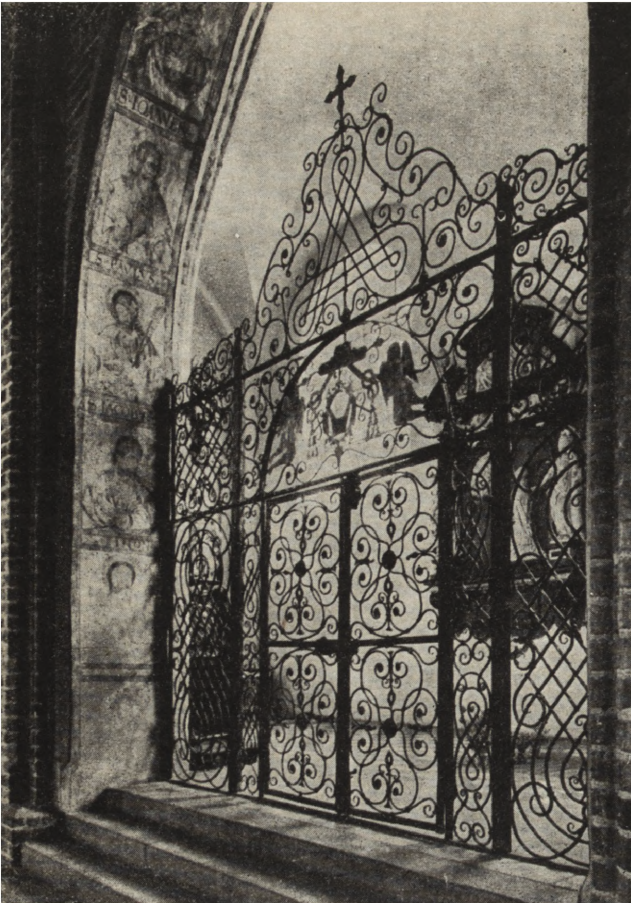
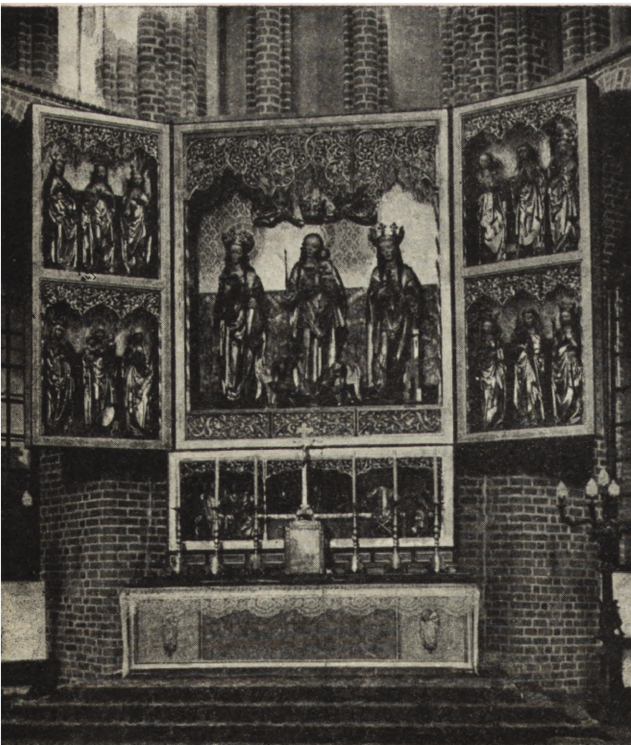
Ryc. 92 i 93. Poznań — katedra. Widok wejścia do kaplicy Szoldrskich z freskami z XVII w. po konserwacji oraz poliptyk z XVI w. po konserwacji.

Z prac konserwatorskich w dziedzinie zabytków ruchomych należy wymienić przede wszystkim konserwację wszystkich zabytkowych nagrobków i ołtarzy w Katedrze. Bardzo poważnym zadaniem w tej mierze była konserwacja i restauracja pod kierownictwem konserwatora W. Kuklisa cennego poliptyku (ryc. 93) z pocz. XVI w. przywiezionego dla Katedry z Góry Śląskiej oraz reprezentującej wysoką klasę snycerki barokowej ambony uzyskanej z Milicza na Śląsku. Konserwacji i restauracji poddano także odkryte w Katedrze w pierwszych latach po wojnie renesansowe freski w gotyckich arkadach łączących boczną nawę z kaplicą Szoidrskich (ryc. 92). Kierownikiem prac podobnie jak przy poprzednich obiektach był konserwator W. Kuklis.
