ANDRZEJ KASZUBKIEWICZ
Muzeum Pierwszych Piastów na Lednicy

DETAL KAMIENNY PALATIUM NA OSTROWIE LEDNICKIM

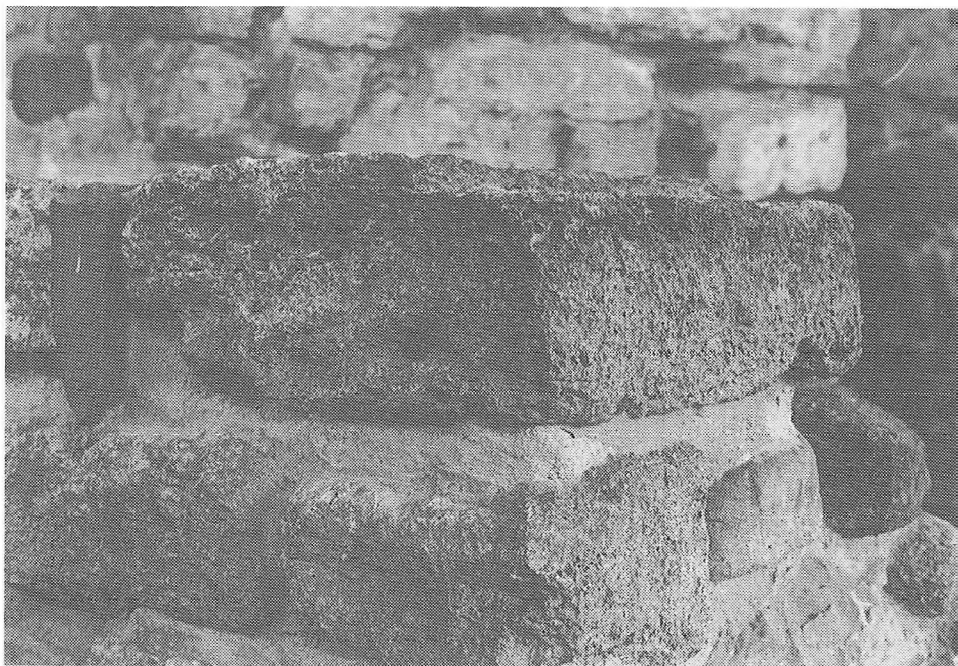
Ryc. 3. (5) Płyta okapowa z murtwicy wapiennej

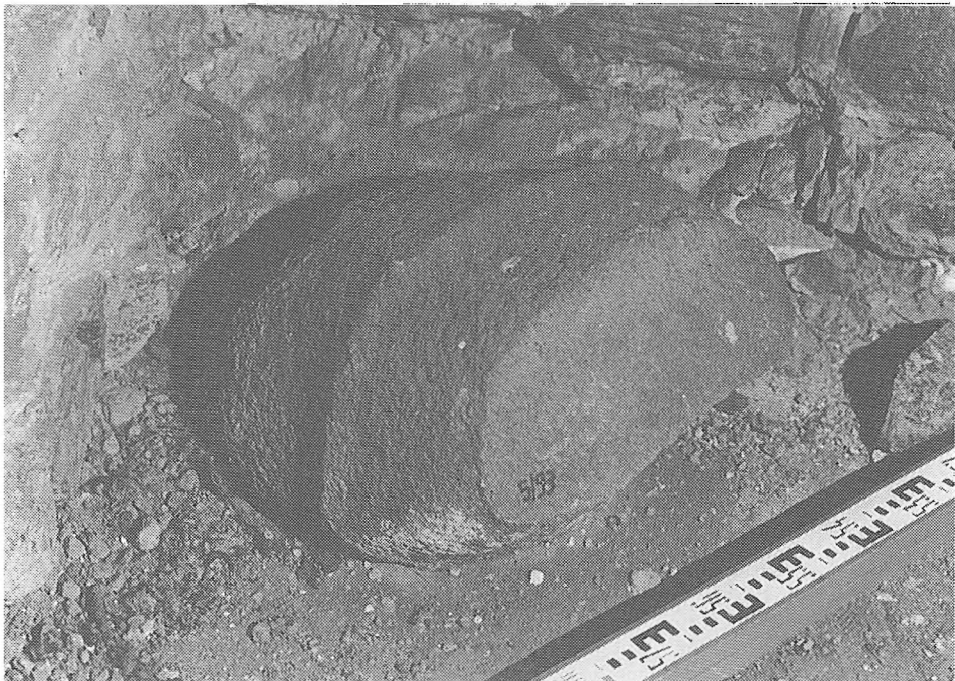
Ryc. 6. (10.) Kamień owalny „intronizacyjny” granit

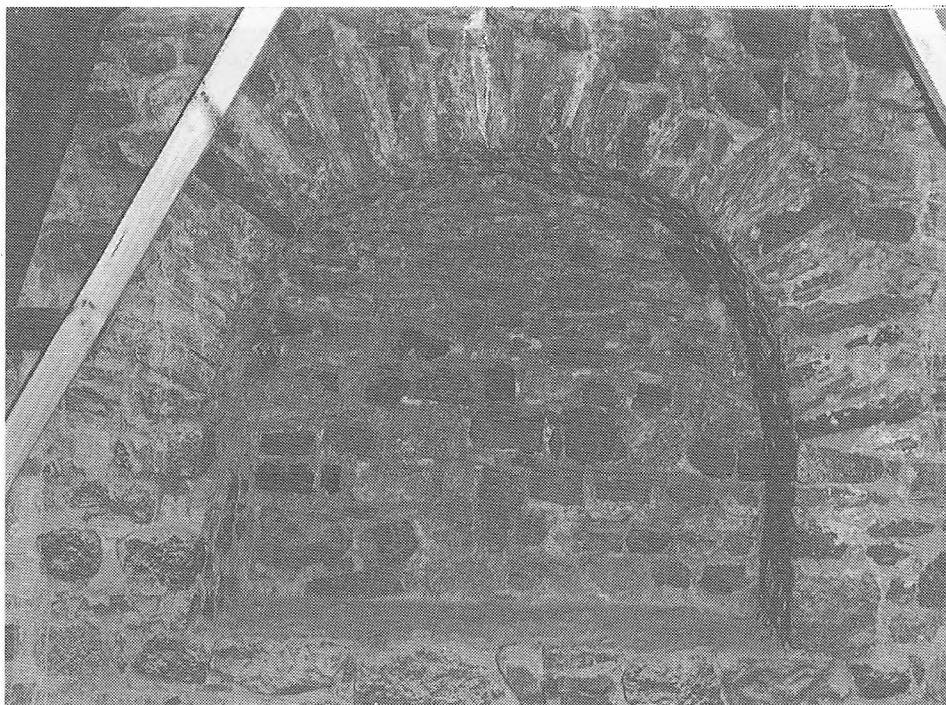
Ryc. 8. (A.) Nisza w tzw. krypcie wieży

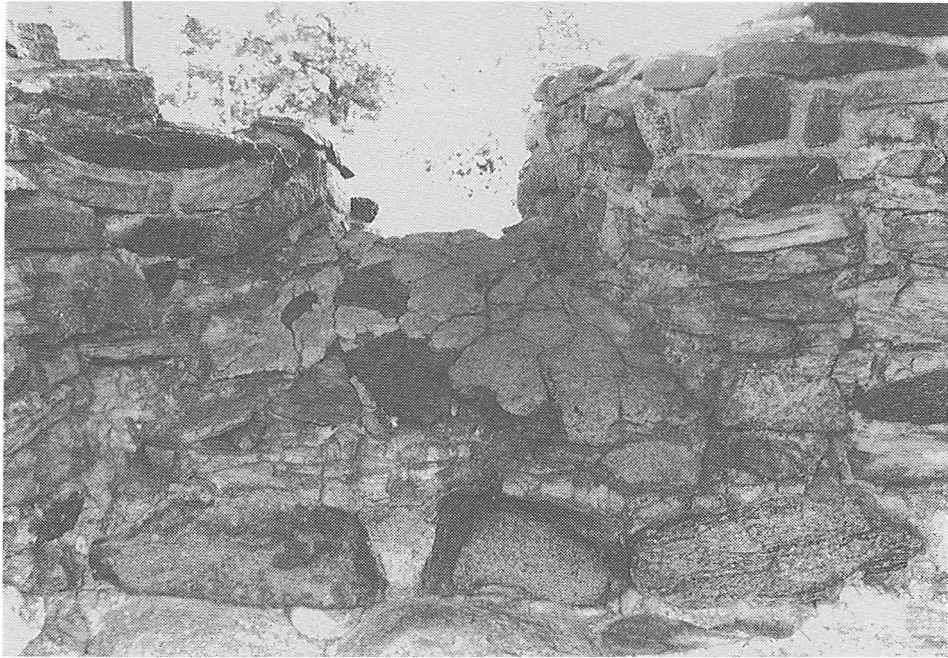
Ryc. 9. (C.) Otwór okienny w kaplicy pałacowej

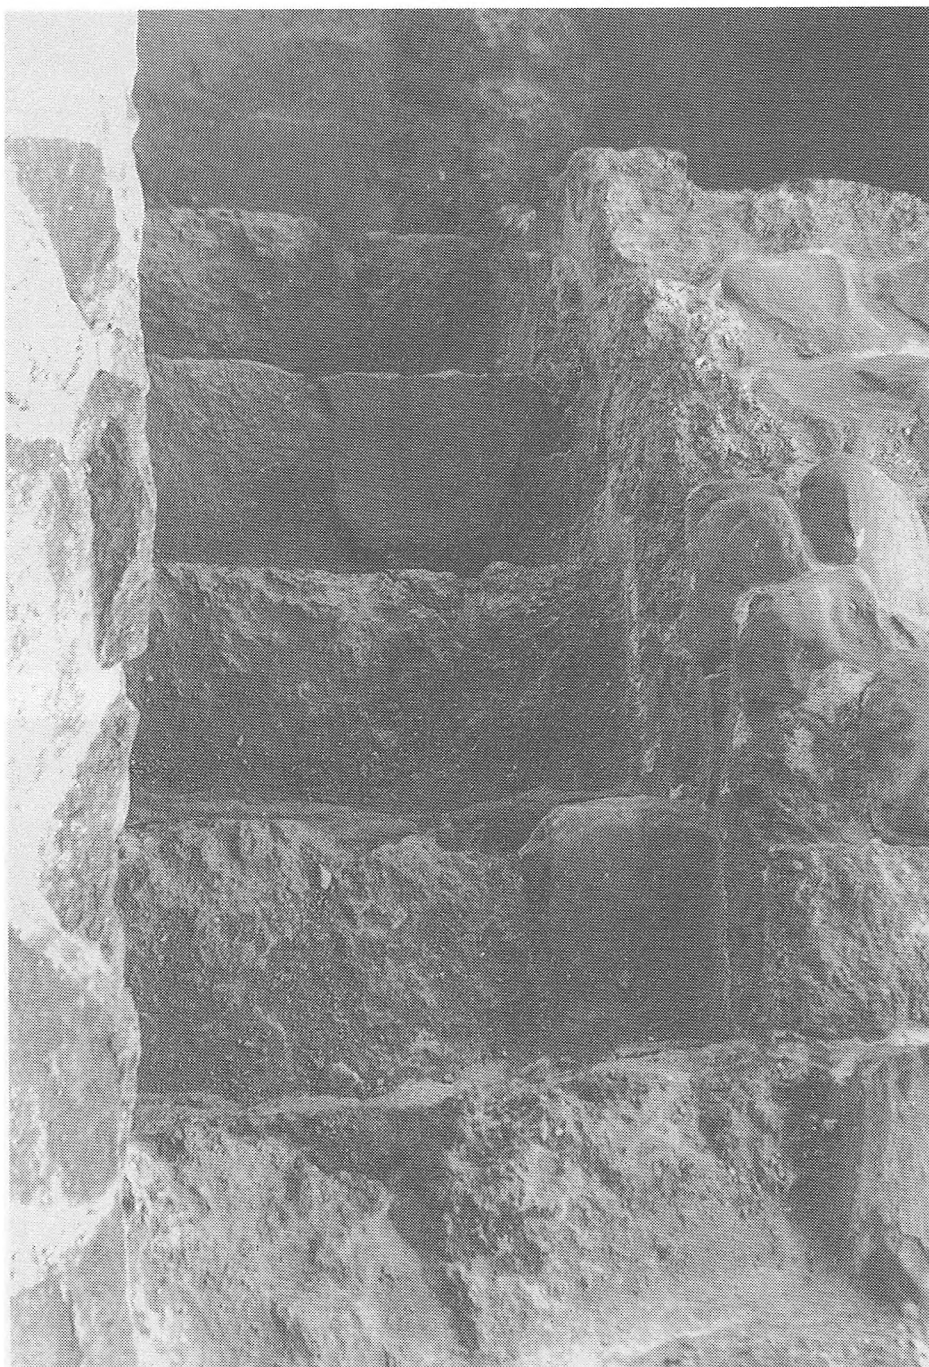
Ryc.10. (H) Kamienne schody wieży

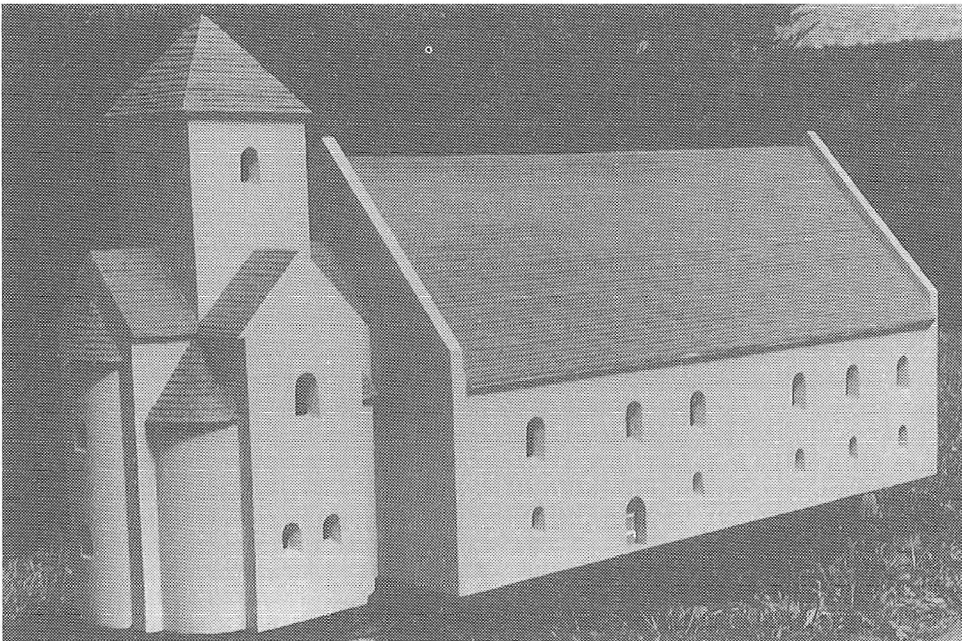
Ryc.12. Model palatium lednickiego wg A. Kaszubkiewicza
