Warszawa, roгатka grochowska.

Ochrona Zabytków 14/1-2 (52-53), 132-142

1961

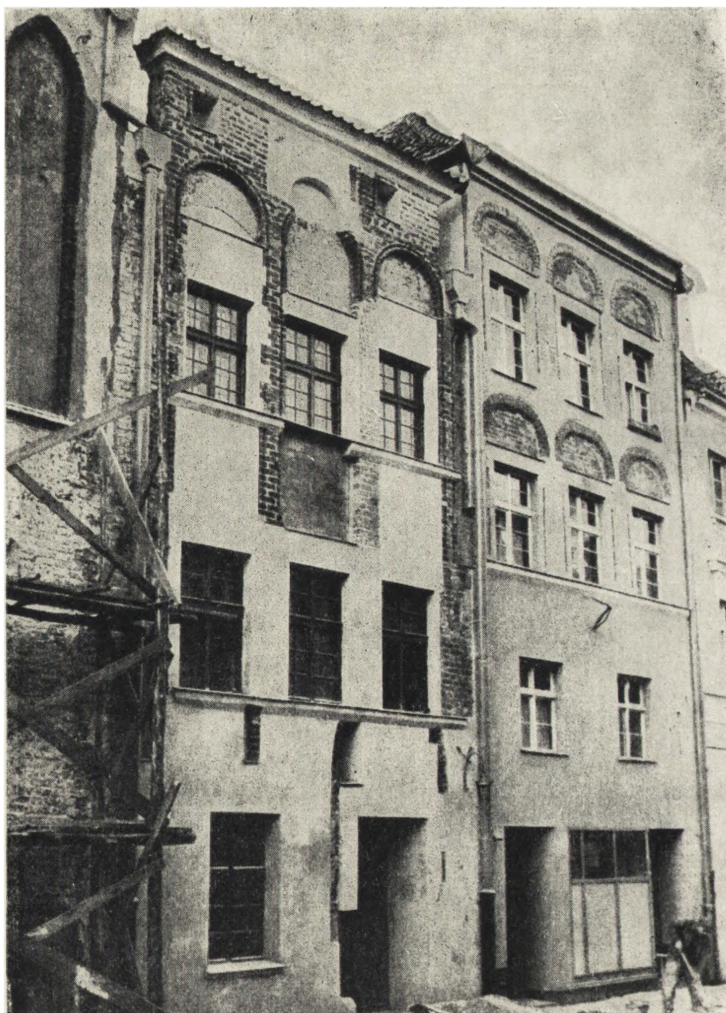
Ryc. 8. Toruń, kamienice przy ul. Kopernika 17 i 19.
(fot. M. Arszyński)

Dom przy ul. Kopernika 17. — Dom rodzinny Mikołaja Kopernika, zidentyfikowany przez prof. dr. K. Górskiego, poddany był zabiegom konserwatorskim. Po odsłonięciu elementów gotyckiej fasady zakonserwowane zostały fragmenty późnogotyckiej polichromii (II poł. XV w.) i przeprowadzono zabezpieczenie odkrytych wątków muru ceglanego z zachowaniem pierwotnego barwienia cegły przez zastosowanie sztucznych żywic. Żyvice pozwalające na utrzymanie porowatości materiału cegły, wprowadzane były do masy murów przez wywiercone otworki, w których umieszczano mensurki z substancją, wchłanianą następnie przez cegłę. Budynek, po wykonaniu remontów konserwatorskich we wnętrzu, zamieniony został na muzeum.

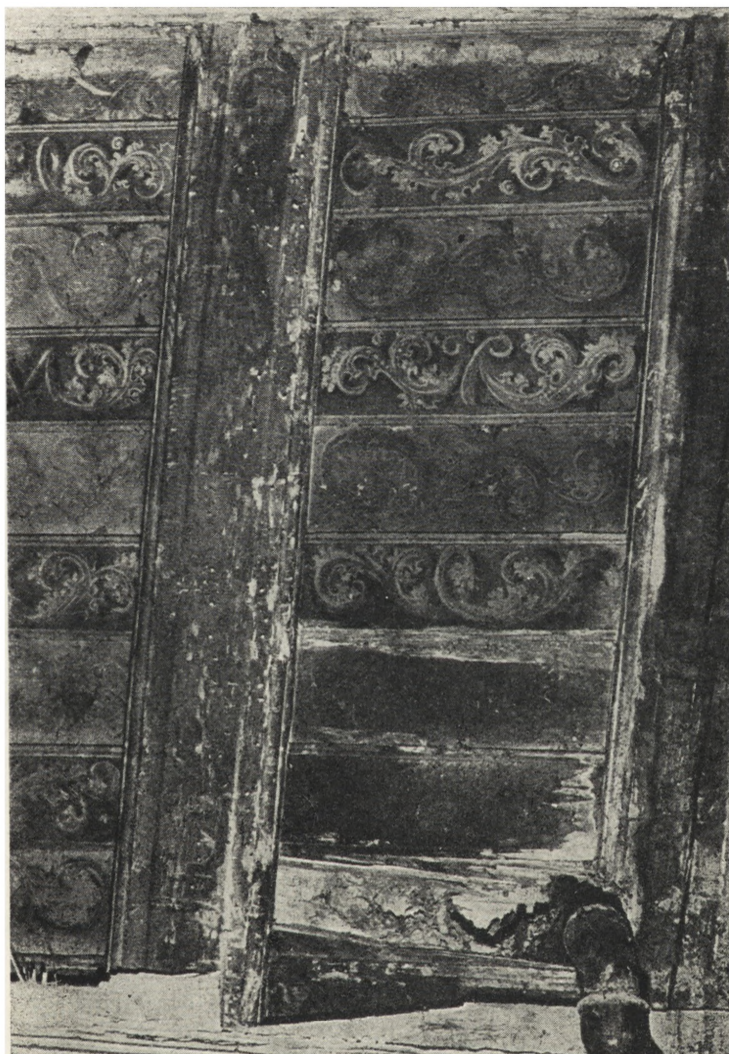
Ryc 13. Toruń, kamienica przy ul. Żeglarskiej 7 — odkryty strop polichromowany. (fot. W. Rodziewicz)

Dom przy ul. Żeglarskiej 7. — Odstonięcia odkrywkowe ujawniły na elewacjach domu podział blendowy o obramieniach z gotyckiej, profilowanej cegły, ślady malowania w kolorach czerwono-brązowym i niebiesko-szarym (elewacji od ul. Żeglarskiej i Rabskiej), oraz pozostałości gotyckiego portalu; we wnętrzu odkryto bogato profilowany podciąg stropowy i fragment belkowanego stropu, pokrytego barokową dekoracją malarską. Kamienica w obecnym stanie zachowała attykę, zwieńczoną dekoracyjnymi wazonami kamiennymi oraz barokowe schody drewniane, ozdobione ornamentalną szybką i rzeźbą kobiecej figury alegorycznej, otwierającą u dołu bieg balustrady. Opracowanie historyczne (ustalające powstanie pierwotnej kamienicy na XIV w.) mgr M. Arszynskiego i techniczne inż. Tajchmana z Pracowni Konserwacji Zabytków w Toruniu — pozwoli na przywrócenie elewacjom zabytku elementów gotyckich z zachowaniem wartościowego detalu barokowego, oraz na przeprowadzenie zabiegów konserwatorskich w klatce schodowej; prace konserwatorskie we wnętrzach muszą być przełożone na dalszą przyszłość, z powodu używania ich przez lokatorów. Główna Komisja Konserwatorska Zarządu Muzeów i Ochrony Zabytków wysunęła pod adresem Prezydium Miejskiej Rady Narodowej w Toruniu postulat przeznaczenia kamienicy na cele użyteczności społecznej.
