# Antoni Ostrasz

## Studium odbudowy świątyni w Tafa

Ochrona Zabytków 20/1 (76), 19-32

1967

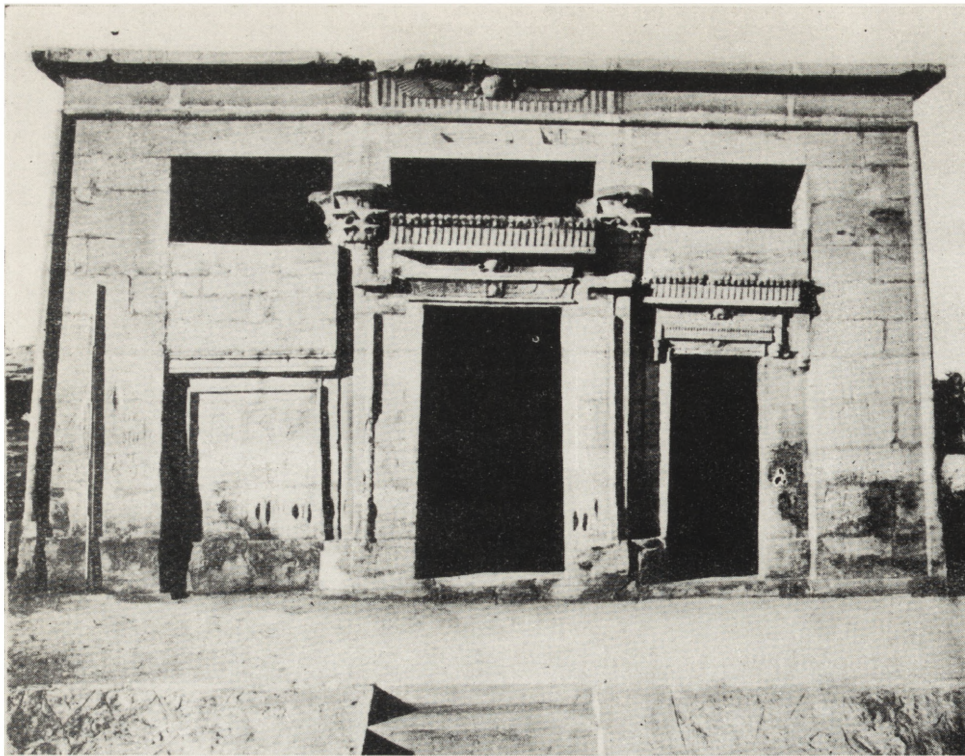
1. Tafa. Świątynia Północna. Widok ogólny — stan z 1909 r. przed zniszczeniem. Wg Roedera

<sup>6</sup> Przytoczony opis elewacji frontowej świątyni odnosi się do jej pierwotnej, rzymskiej formy. Fotografia Roedera (il. 1) ukazuje tę elewację w formie, jaką otrzymała ona w wyniku chrześcijańskiej przebudowy. Blokaż części prześwitu ponad zachodnim ekranem w postaci ślepych drzwi, dwa dekorowane gzymsy w portalu wejściowym oraz boczne wejście części wschodniej elewacji frontowej z dwoma dekorowanymi gzym-

Jeszcze do początku naszego stulecia świątynia w Tafa przetrwała w stanie wyjątkowo dobrze zachowania. Zdjęcie świątyni wykonane przez niemieckiego archeologa Roedera w 1909 r.<sup>8</sup> pokazuje tę świątynię w nietkniętej i kompletnej formie (il. 1). Gwałtownie szybki proces niszczenia rozpoczął się dopiero w drugim dziesiątku lat naszego wieku, po podwyższeniu w latach 1907—12 starej tamy asuańskiej o dalsze 5 m. W wyniku tego świątynia w Tafa znalazła się pod wodą i tylko raz w roku, w okresie letniego otwarcia tamy, wynurzała się na powierzchnię na okres około dwóch miesięcy. Przeprowadzone przez Al. Barsanti'ego prace zabezpieczające, polegające na konsolidacji niektórych partii ścian za pomocą betonu — abstrahując od ich aspektów estetycznych i konserwatorskich — nie były w stanie zapobiec procesowi niszczenia. Obsuwanie się fundamentów powodowało pęknięcie ścian i prze-

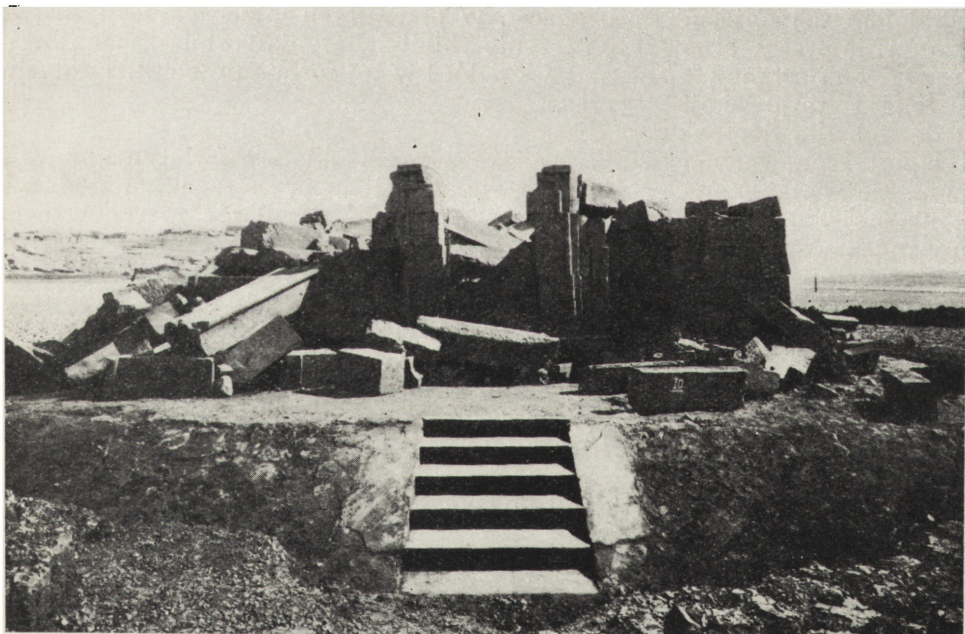
2. Tafa. Świątynia Północna. Widok ogólny od strony południowej — stan z 1960 r. (fot. A. Taha — Centre de Documentation, Le Caire)

W momencie rozpoczęcia prac demontażowych w lipcu 1960 r. świątynia w Tafa znajdowała się w stanie całkowitej prawie ruiny (il. 2). Z północnej, tylnej ściany i sąsiednich partii ścian bocznych zachowały się zaledwie 2—3 dolne warstwy bloków. Stosunkowo najlepiej zachowana elewacja frontowa tylko w swej centralnej części wznosiła się do wysokości 7 warstwy, a tworzące ją bloki były poprzysuwane w różnych kierunkach w stosunku do ich pierwotnych pozycji. Bloki zawalonych ścian, kolumn i stropu zalegały całe wewnątrz i najbliższe sąsiedztwo świątyni (il. il. 2, 3).

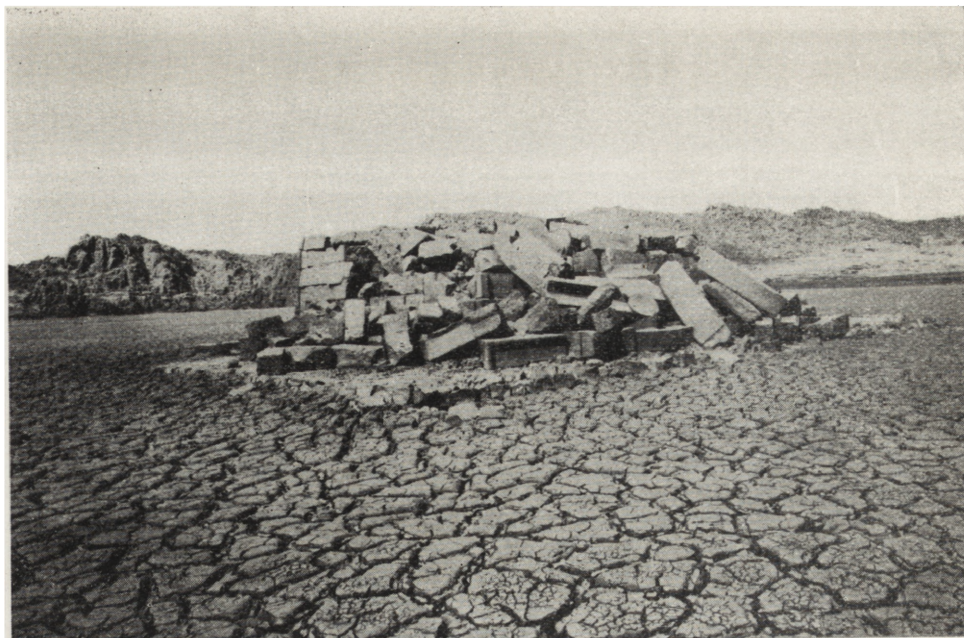
3. Tafa. Świątynia Północna. Widok ogólny od strony północnej — stan z 1960 r. (fot. A. Taha — Centre de Documentation, Le Caire)
