### TRADYCYJNA ARCHITEKTURA GLINIANA JAKO NARZĘDZIE MITYGACJI ZMIAN KLIMATYCZNYCH.

### STUDIUM PRZYPADKU NA PODSTAWIE HISTORYCZNEJ ZABUDOWY ZAGRODOWEJ Z POŁOWY XIX W.

# TRADITIONAL CLAY ARCHITECTURE AS A TOOL FOR MITIGATION OF CLIMATE CHANGE.

## A CASE STUDY ON THE BASIS OF HISTORICAL RURAL BUILDING FROM THE HALF OF THE XIX C.

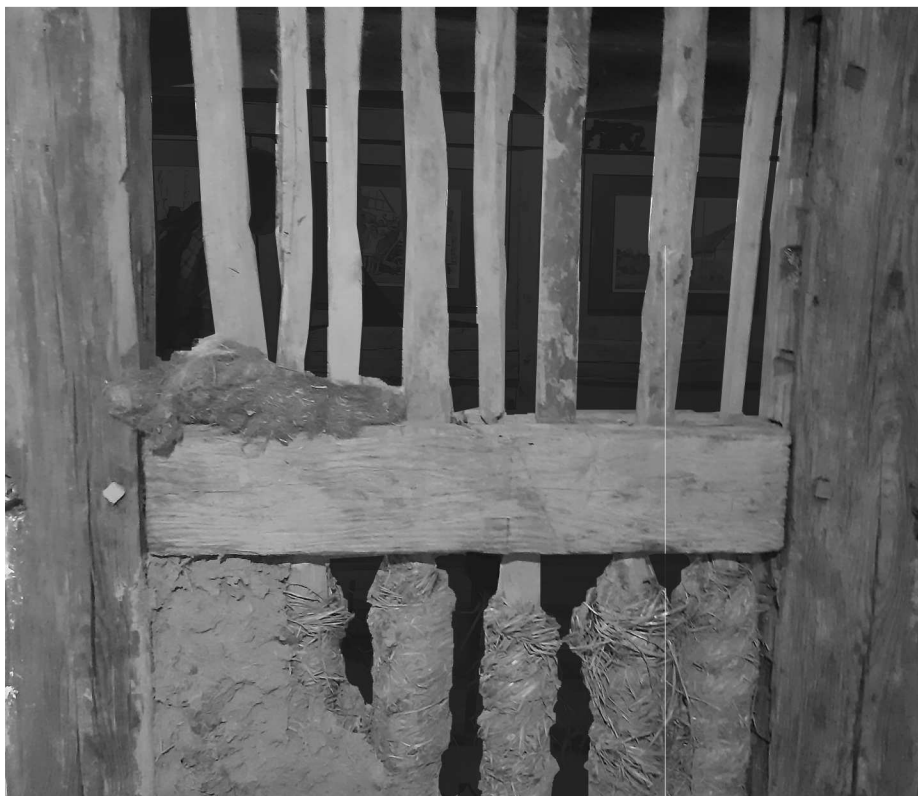
**Fotografia 1.** Strychulcowe wypełnienie z „warkorzy” – wyplatanie z łoży.

Strychulcowa metoda wypełniania płycin międzyryglowych jest zresztą jedną z najstarszych technik wznoszenia budynków, a przy tym dość efektywną jak na tamte czasy pod względem izolacyjności cieplnej; choć problematyka fizyki budowli nie była wówczas brana pod uwagę (a przynajmniej nie ma zapisów świadczących o tym), to jednak cieplejsza ściana niewątpliwie miała swoje

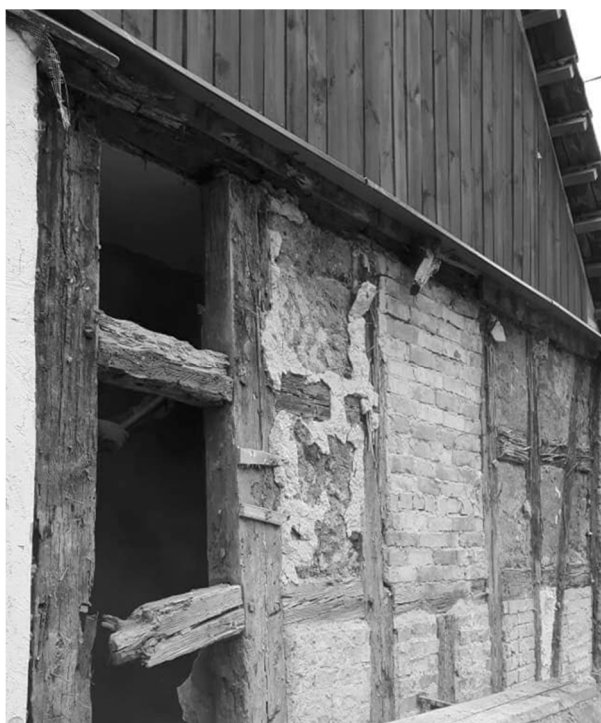
**Fotografia 2.** Zniszczona ściana ryglowa z widocznymi próbami naprawy.

150 lat użytkowania budynku odcisnęło piętno na jego strukturze konstrukcyjnej. Główne elementy szkieletu ryglowego szachulca uległy poważnym degradacjom, zwłaszcza w ścianie zewnętrznej. Zmiany objętościowe elementów drewnianych wynikające ze zmian wilgotnościowych oraz degradacja biologiczna drewna spowodowały rozszczelnienie płycin i tym samym dalszą degradację struktury drewnianej konstrukcji ryglowej narażonej na warunki atmosferyczne.

Nieumiejętne próby ratowania podejmowane na przestrzeni ostatnich dekad skutkowały dalszymi zniszczeniami. To niestety typowe dla ścian glinianych realizowanych w szkielecie drewnianym, o czym pisze Szymanowska-

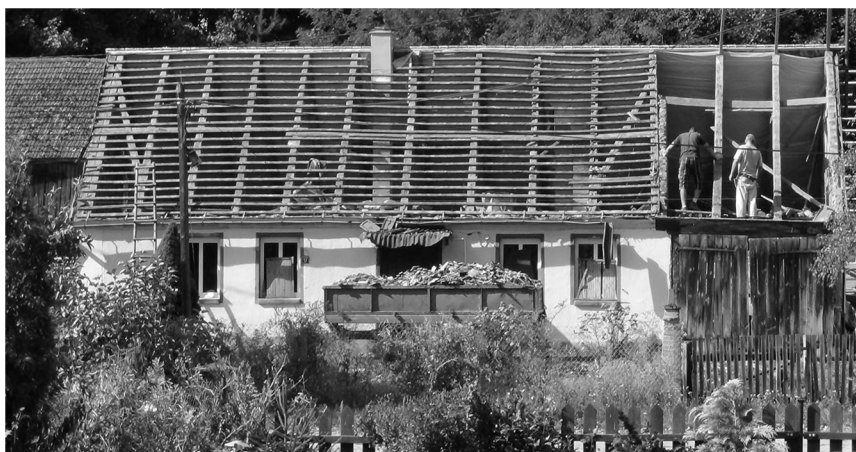
**Fotografia 3.** Budynek przed remontem.

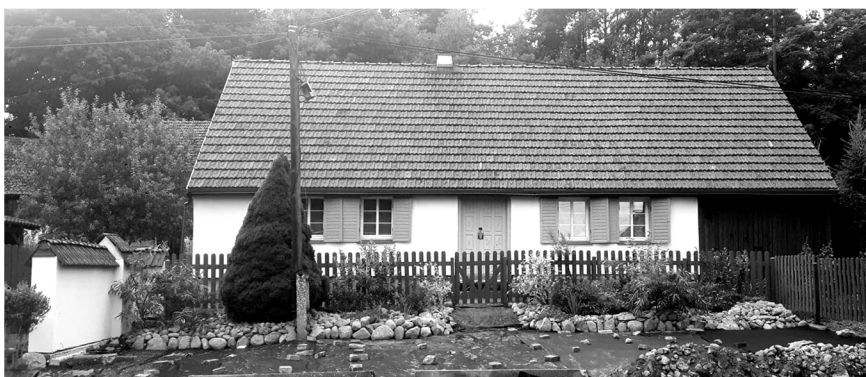
**Zdjęcie 4.** Budynek po zakończeniu inwestycji.

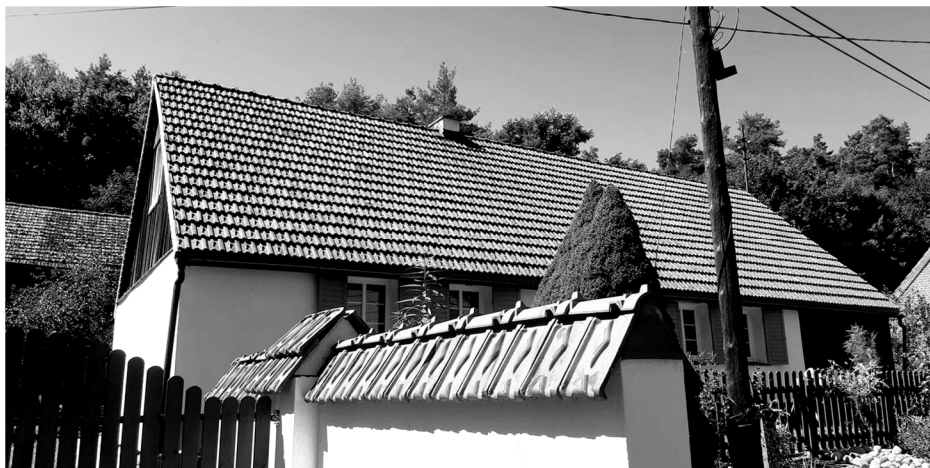
**Fotografia 5.** Zastosowanie ręcznie formowanej dachówki.

Przedmiotowy obiekt to budynek mieszkalny użytkowany od około 1,5 wieku i naturalnym było, że duża część elementów struktury budowlanej, jak i instalacji będzie wymagała remontu<sup>38</sup>. Poza wspomnianymi przy okazji opisu podjętych działań w ramach działu A pracami, (tj. wzmocnienie konstrukcji nośnej nowoprojektowanymi słupami z odzyskanego drewna i wymiana elementów więźby), wewnątrz budynku przeprowadzono szereg działań mających na celu odtworzenie istniejącej pierwotnie struktury (zdjęcie tynków cementowych i wyeksponowanie struktury szachulcowej oraz murarki z suszonej gliny), likwidacja ścian działowych powstałych pod koniec XX wieku, wraz z demontażem instalacji nieadekwatnych do założonego układu funkcjonalnego, tj. instalacji elektrycznej grożącej pożarem, nieszczelnej instalacji wodno-kanalizacyjnej oraz gliniano-ceglanego komina nad paleniskiem, do którego prowizorycznie podłączone były piece. Również piece, z racji ich stanu oraz wątpliwej wartości historycznej i technicznej zostały rozebrane, a pozyskany w ten sposób materiał posłużył do budowy nowych elementów wystroju wnętrza w pomieszczeniach kuchennych. Cegły rozbiórkowe, zarówno ceramiczne, wypalone, jak i gliniane zostały ponownie użyte do odtworzenia ścian szachulcowych oraz wykonania nowych elementów wnętrza. Dodatkowo część cegieł z rozbiórki wewnątrz domu, jak i częściowej rozbiórki stodoły została użyta do odbudowy obiektów drugoplanowych (tarasu i szklarni). W budynku zostały zdemontowane istniejące okna PCV, które docelowo zostaną przekazane osobom zainteresowanym ich ponownym wykorzystaniem. W miejscu istniejących otworów okiennych zamontowano pochodzące z odzysku okna zespolone drewniane, wraz z okiennicami drewnianymi. Dach budynku został pokryty dachówką ceramiczną pochodzącą częściowo z remontu innego budynku mieszkalnego, a częściowo pozyskaną ze zbiórki pozostałych, niepotrzebnych dachówek w najbliższej okolicy remontowanego obiektu. Ideą wszak było, aby dach pokryty był elementami historycznymi i autentycznymi z okresu wzniesienia obiektu. W ten sposób pozyskana została ręcznie formowana dachówka „sercówka”, jak się później okazało pochodząca z 1902 roku z cegielni Stolpen (okolice Słupska) [fot.5].

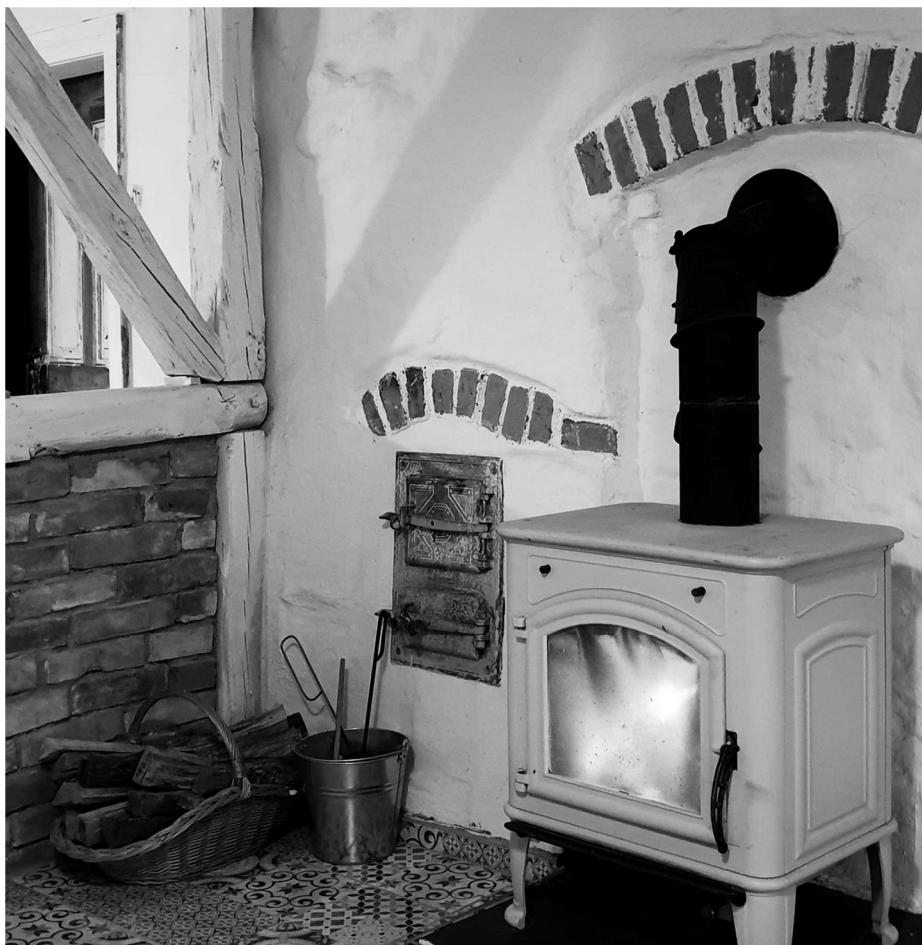
Źródło: opracowanie własne. Fotografia autora.

śląd węglowy inwestycji w ramach działań B4: *Refurbishment*, B5: *Replacement* [fotografia 6].
