Prace konserwatorskie województwa kieleckiego w latach 1982-1986

Ochrona Zabytków 42/2 (165), 189-199

PRACE KONSERWATORSKIE WOJEWÓDZTWA KIELECKIEGO W LATACH 1982–1986¹

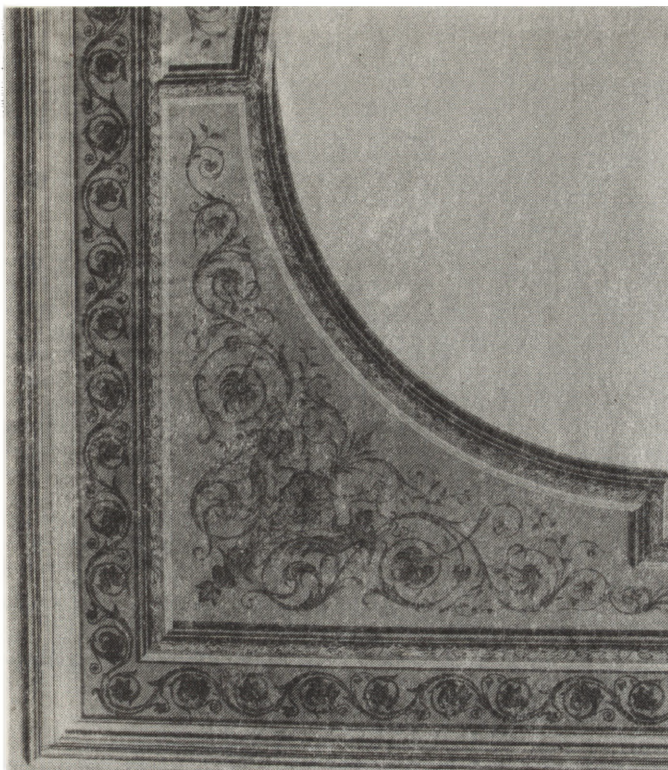
1. Bejsce, pałac, malowidło na suficie w sali frontowej, pierwsza połowa XIX w. — stan po konserwacji (fot. T. Karalus, 1986)

W latach 1985–1986 wykonano konserwację dekoracji malarskiej iluzjonistyczno-ornamentalnej i stiukowej fasety stropu sali od strony wschodniej (przy elewacji frontowej). Dekoracja została dodatkowo zniszczona przez zalanie spowodowane uszkodzeniem instalacji wodno-kanalizacyjnej. Usunięto pobiałę i przemalowania, wypunktowano ubytki w technice kazeinowo-wapiennej. W miejscu przecieku założono izolację z żółci wołowej, odtworzono fragmenty dekoracji malarskiej, zrekonstruowano tła i ubytki fasety, zakładając kity wapienno-piaskowe z dodatkiem mączki marmurowej, uzupełniono brakujący fragment profilu fasety. Wykonawca: „Sztuka Polska” — Kraków, H. Jaworska, A. Marek, A. Róg. Inwestor: WKZ.

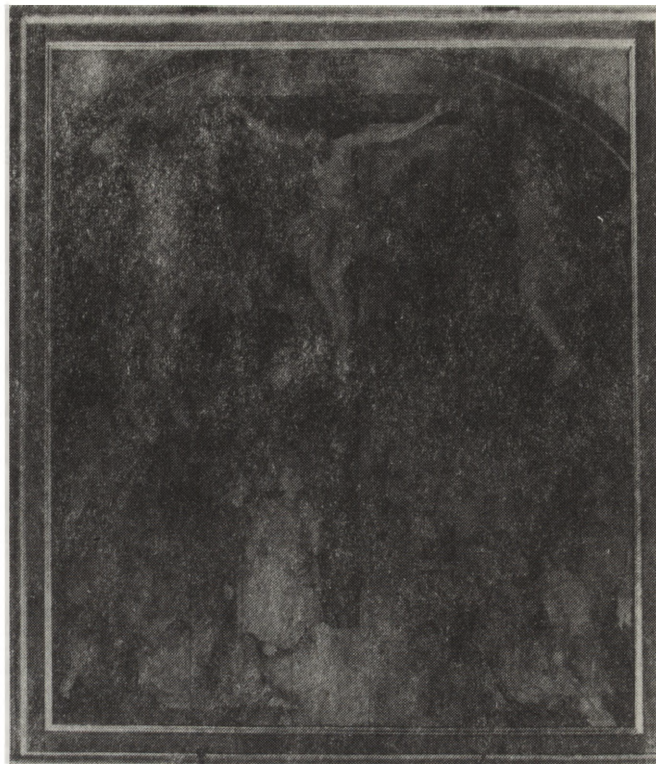
2. Korytnica, tryptyk z pierwszej ćwierci XVII w. — stan po konserwacji (fot. H. Gujda, 1986)

Korytnica (gm. Sobków)
W 1982 r. rozpoczęto konserwację z częściową rekonstrukcją warstwy malarskiej tryptyku z pierwszej ćwierci XVII w. z kościoła parafialnego z przedstawieniami *Ukrzyżowania* (w części centralnej) oraz scenami z życia Marii i Chrystusa — po bokach. Ołtarz malowany w technice tłustej tempery z przemalowaniami olejnymi z XIX w. umieszczony był na zewnątrz prezbiterium, co w znacznej mierze przyczyniło się do znacznego osypania się warstwy malarskiej, natomiast czytelny pozostał rysunek w gruncie. Po zabezpieczeniu powierzchni bibulką japońską na klej karukowy obiekt zdemontowano. Odkazano czterometakrezolem, podobrazie utwardzono Paraloidem, pęcherze sprasowano na polialkohol winylu. Usunięto przemalowania, uzupełniono ubytki gruntów kredowo-klejowych. Najbardziej zniszczona była warstwa malarska części central-

nej. Podjęto decyzję o rekonstrukcji kolorystycznej. Zrekonstruowano również kwatery ze sceną *Narodzenia* w skrzydle. Punktowanie ubytków warstwy malarskiej wykonano w technice olejnej farbami odsączonymi. W 1987 r. zakończono prace wraz z rekonstrukcją ramy. Obiekt umieszczono na ścianie północnej prezbiterium kościoła parafialnego w Stopnicy.
Wykonawca: „Plastyka” — Kraków, K. Gujda, H. Gujda, J. Strużyńska.
Inwestor: WKZ.

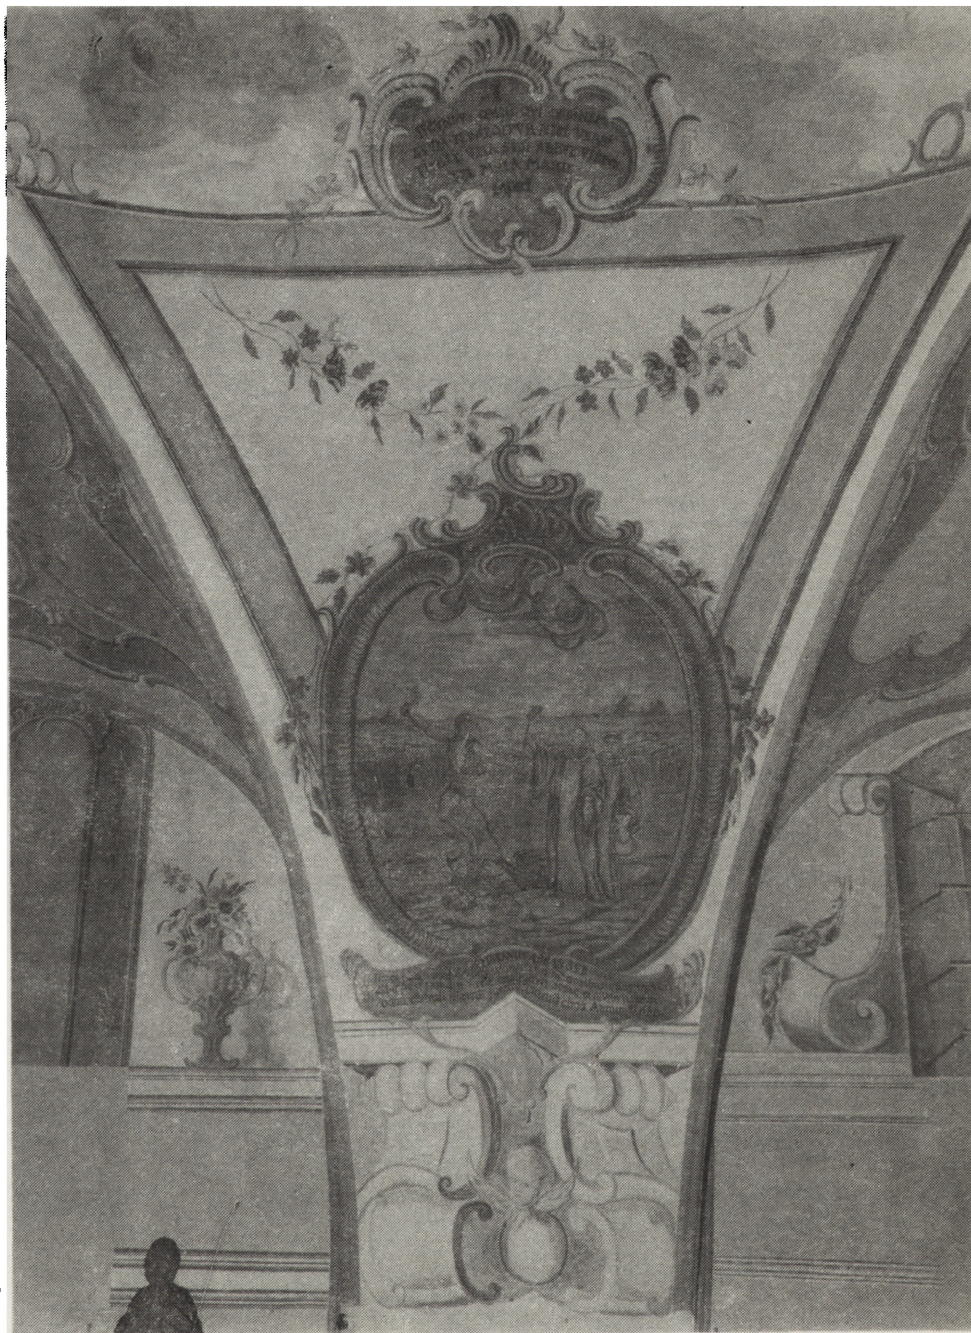
3. Święty Krzyż, zakrystia, malowidło ścienne z XVIII w. na sklepieniu — stan po konserwacji (fot. M. Paciorek, 1983)

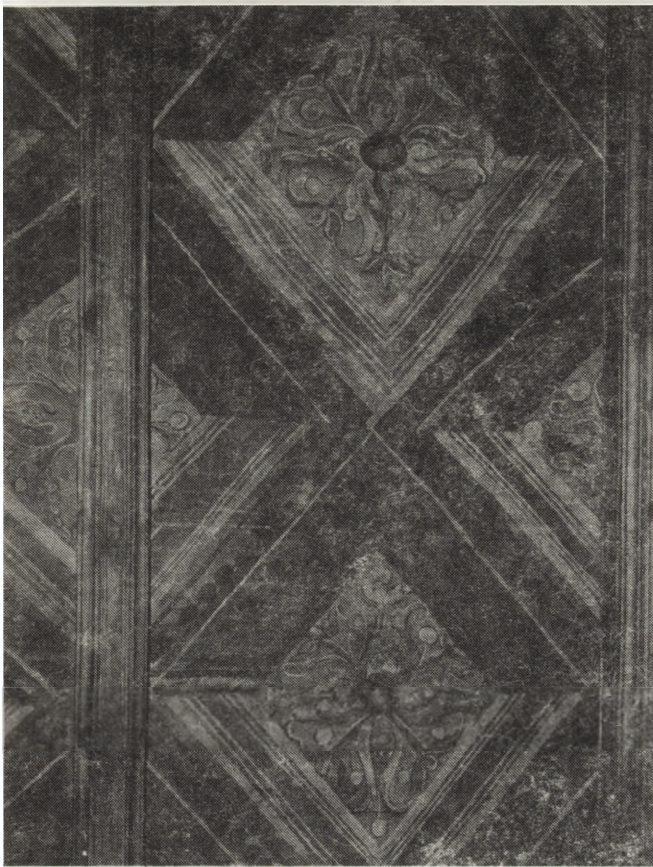
5. Chotelek Zielony, kościół filialny p.w. św. Stanisława Biskupa — malowidło ze stropu drewnianego z połowy XVI w. — stan po konserwacji (fot. A. Guzik)

W latach 1982–1983 wykonano konserwację desek polichromowanych w technice temperowej z pierwszej połowy XVI w. zdemontowanego stropu z kościoła filialnego. Po oczyszczeniu i odkazaniu Antoxem produkcji Inco zaimpregnowano Osolanem Kl w toulencie. Wykonano również naprawy stolarskie, ubytki uzupełniono kitem trocinowym z Osolanem. Punktowanie ubytków polichromii wykonano pigmentami w proszku ze spoiwem Paraloid B-72 w metanolu. Strop montowano w 1987 r. Wykonawca: „Sztuka Polska” — Kraków, M. Augustyńska. Inwestor: WKZ.

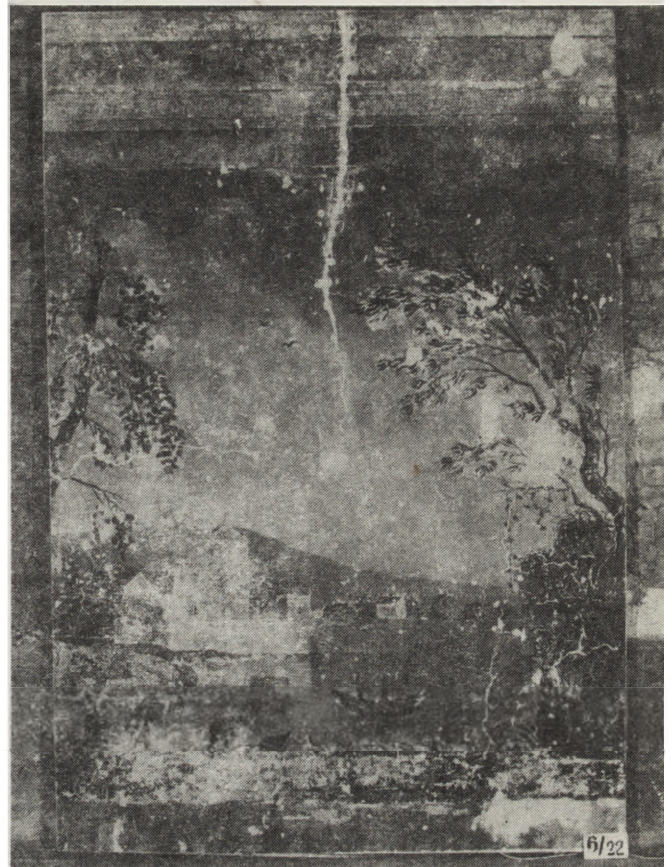
6. Mirogonowice, płat z malowidłem z pierwszej ćwierci XIX w. z salonu dworu — po zdjęciu i kitowaniu ubytków (fot. J. Wilkojć, 1986)

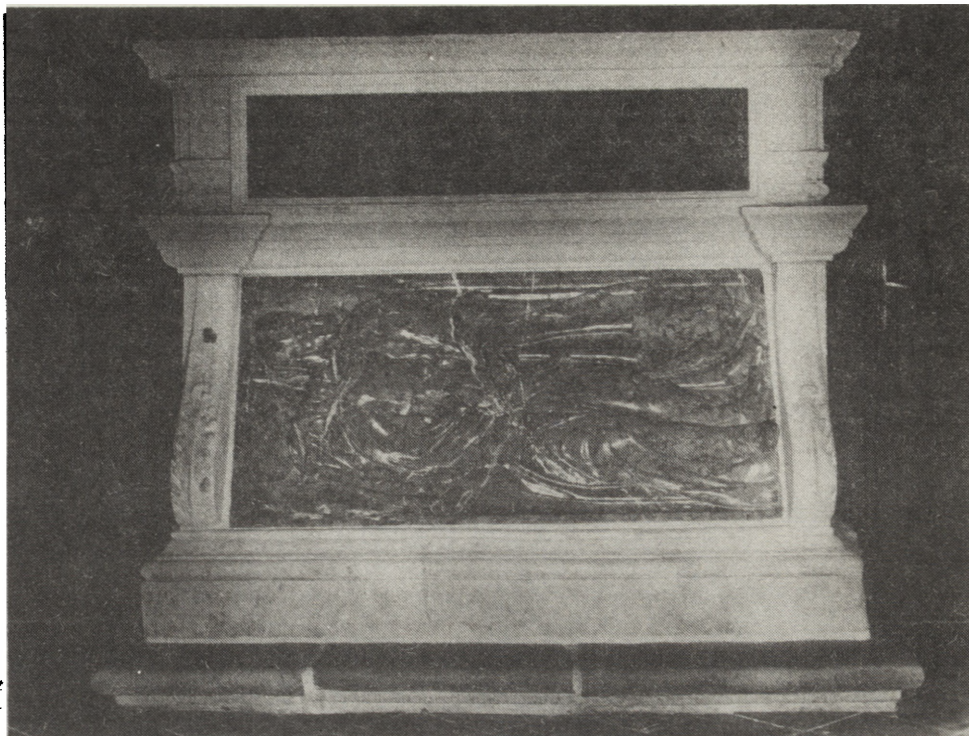
7. Kielce, katedra, nagrobek Elzbiety z Krzycka Zebrzydowskiej — stan po konserwacji (fot. J. Spalwan, 1983)

W latach 1982–1983 przeprowadzono konserwację renesansowego nagrobka Elżbiety z Krzycka Zebrzydowskiej żony Jana Marii Padovano il Mosca, datowanego na drugą połowę XVI w. z kościoła katedralnego. W ramach prac wykonano badania specjalistyczne, usunięto pozostałości nawarstwień olejnych z powierzchni kamienia (wapień pińczowski i marmur), kredowo-klejowych, pobiał wapiennych, wypełniły gipsowych oraz zapraw wapienno-piaskowych. Doczyszczono powierzchnię partii wykonanych z wapienia, odsolono, uzupełniono ubytki. Zrekonstruowano brakujący fragment gzymsu belkowania, uzupełniono brakujące spoiny. Fragmenty nagrobka wykonane z marmuru po oczyszczeniu z brudu i nawarstwień past woskowych oraz uzupełnieniu ubytków — wypolerowano.
