## Problematyka badawczo-konserwatorska budowli centrum ceremonialnego Cahuachi (Peru)

Ochrona Zabytków 42/2 (165), 159-166

## PROBLEMATYKA BADAWCZO-KONSERWATORSKA BUDOWLI CENTRUM CEREMONIALNEGO CAHUACHI (PERU) \*

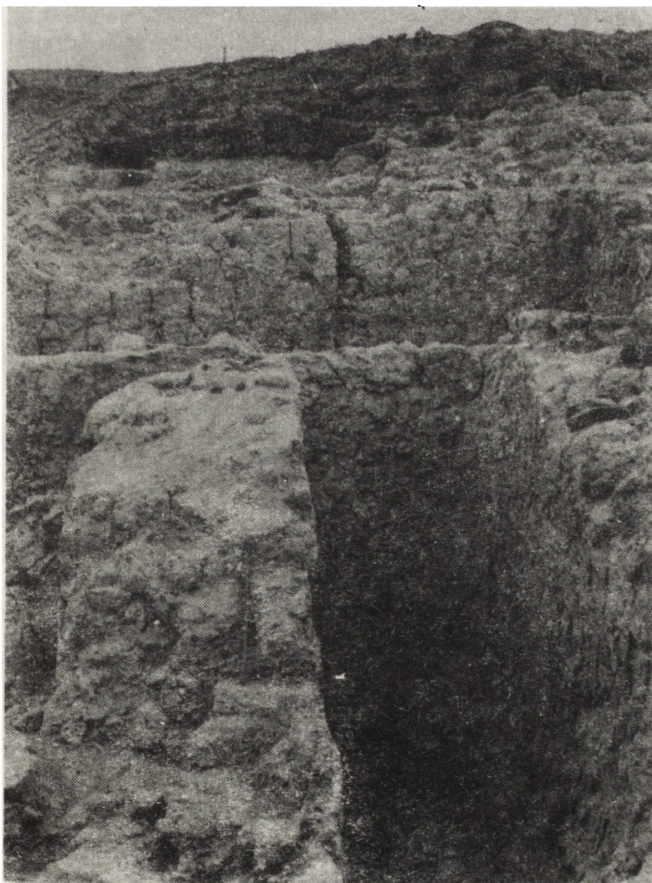
2. Stanowisko Cahuachi, sektor A — fragment muru z cegły zwanej adobe

2. The Cahuachi site, sector A — fragment of brick wall called adobe

się zasadniczo z dwóch elementów: z cegły oraz zaprawy opartej na spoiwie ilastym. W trakcie badań zaobserwowano, że cegły te mają bardzo różne kształty, a ich układ nie jest przypadkowy<sup>12</sup> (fot. 1–3).

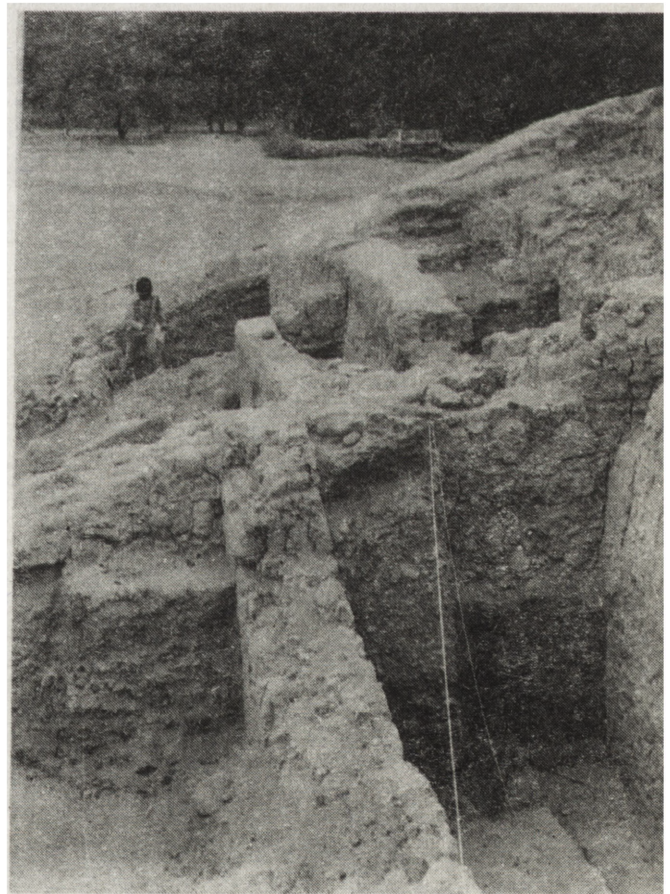
3. Stanowisko Cahuachi, sektor A — fragment muru powstałego w różnych okresach

3. The Cahuachi site, sector A — fragment of wall erected in various periods

W czasie prac badawczych prowadzonych przez Misję Włoską zaobserwowano, że niektóre mury wzniesiono w dwóch fazach. Odkryto także ślady świadczące o prowadzeniu remontów, szczególnie w partiach licowych. Dla zwiększenia wytrzymałości fundamentów stosowano niekiedy niewielkie kamienie.

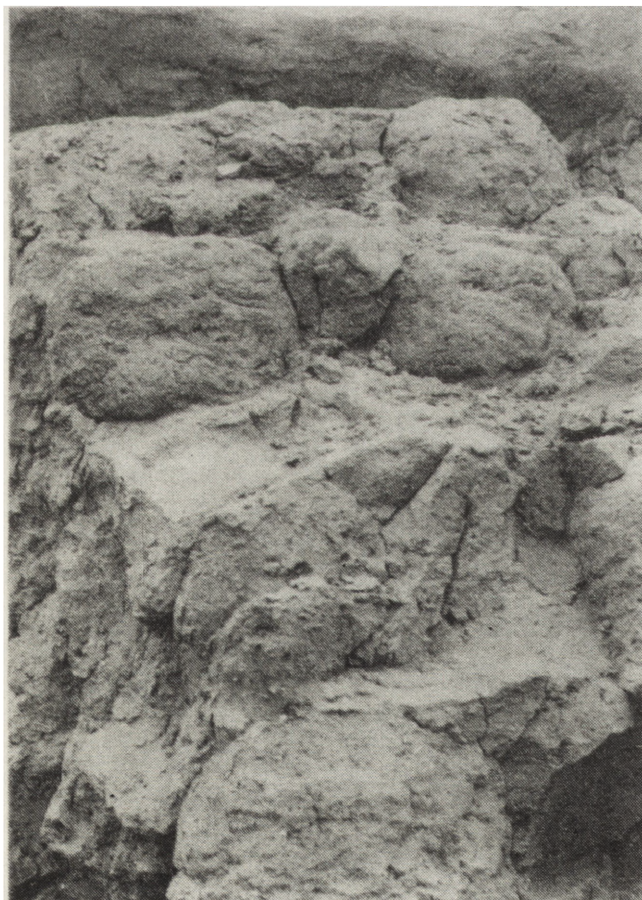
4. Stanowisko Cahuachi, sektor A — fragment muru z cegły zwanej adobe typu paniforme

4. The Cahuachi site, sector A — fragment of brick wall called adobe of the paniforme type

Innym typem cegły występującym powszechnie jest paniforme. Są to dość duże bryły o owalnym kształcie i spłaszczonej podstawie. Układano je w murze w ten sposób, że podstawa była skierowana do dołu, a dłuższa część prostopadle do lica muru. Na ogół budowniczowie starali się zachować taki układ, aby poszczególne cegły były ustawione jedna nad drugą. Zdarzają się jednak odstępstwa od tej zasady. Wnętrza muru wypełniano

również cegłami. Ich ułożenie i liczba zależą od pożądanej grubości muru. Na przekroju poziomym widać, że starano się je układać tak, aby linia ich układu była skierowana do lica muru pod kątem ok. 45°. W ten sposób uzyskiwano dowolną grubość muru.

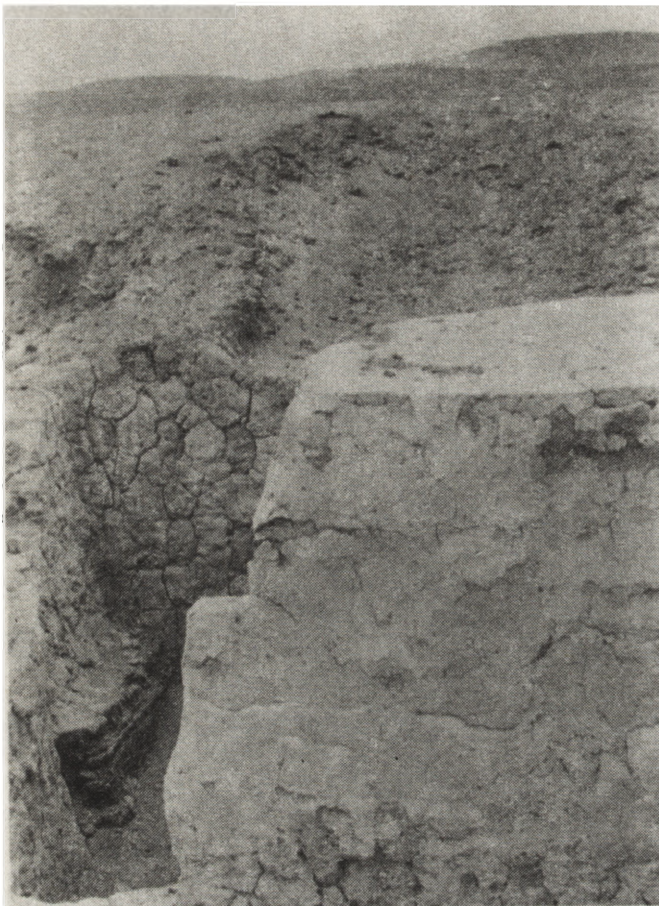
6. Fragment muru konserwowanego przez Włochów w 1986 r.; na zdjęciu widoczna odspajająca się zaprawa cementowa  
6. Fragment of wall conserved by Italians in 1986; in photograph the loosening cement mortar is visible

Do wzmocnienia budowli oraz do tynków użyto zaprawę wapienną, gipsową i cementową oraz glinianą. Tę ostatnią przygotowano w oparciu o materiał pochodzący z oryginalnych cegieł. Obserwując zachowanie się tych materiałów *in situ* należy stwierdzić, że żadne zaproponowane przez Włochów rozwiązanie nie spełnia kryteriów konserwatorskich. Powierzchnie tynków z zaprawy wapiennej, gipsowej i cementowej pękają i odspajają. Przyczyną tego jest zastosowanie materiałów o zupełnie innych właściwościach fizycznych niż materiału oryginalnego. Nie uwzględniono tu przede wszystkim różnej rozszerzalności muru oryginalnego i zastosowanych zapraw. Nie zadbano o dobór takich parametrów, jak porowatość otwarta, nasiąkliwość czy wreszcie higroskopijność.

powierzchnie murów (szczególnie cementowa) i które uniemożliwiały „ruch” pary wodnej w murach.

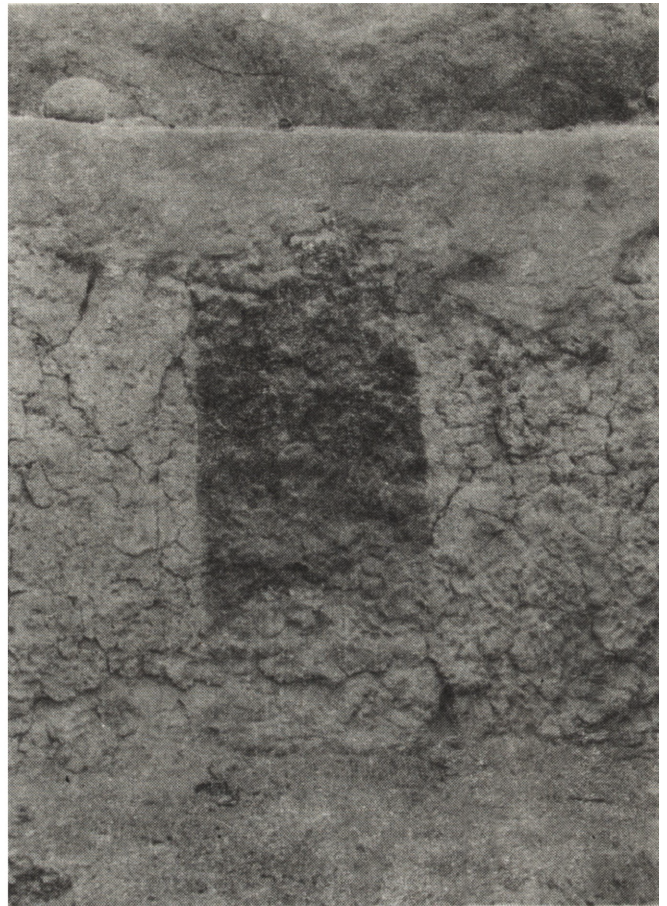
7. W czasie prac konserwatorskich przeprowadzonych przez Włochów w 1986 r. powierzchnię muru pokryto warstwą emulsji wodnej poliocetanu winylu  
7. During conservation work carried out by Italians in 1986, the surfaces of the wall were covered with a layer of polyvinyl acetate water emulsion

Ponieważ nie przeprowadzono wówczas badań zmierzających do poznania składu fazowego materiału budowlanego oraz podstawowych właściwości materiałów, odtworzenie technologii cegieł i zaprawy oryginalnej nie było możliwe. Zaprawa gliniana użyta do prac zabezpieczających i zastosowana technologia znacznie odbiegała od technologii i właściwości zapraw przygotowanych dawniej<sup>19</sup>. Dlatego też wystąpiło szybsze łuszczenie i pudrowanie się nowych zapraw niż oryginalnego muru. Próba zastosowania emulsji wodnej typu Primal (prod. włoskiej) również nie mogła się powieść. Tworzywo to nie jest odporne na promienie ultrafioletowe oraz na wilgoć, dlatego zbrunatniało. Ponadto zbyt duże stęże-

nie powodowało uszczelnienie oraz wyblyszczanie powierzchni muru.

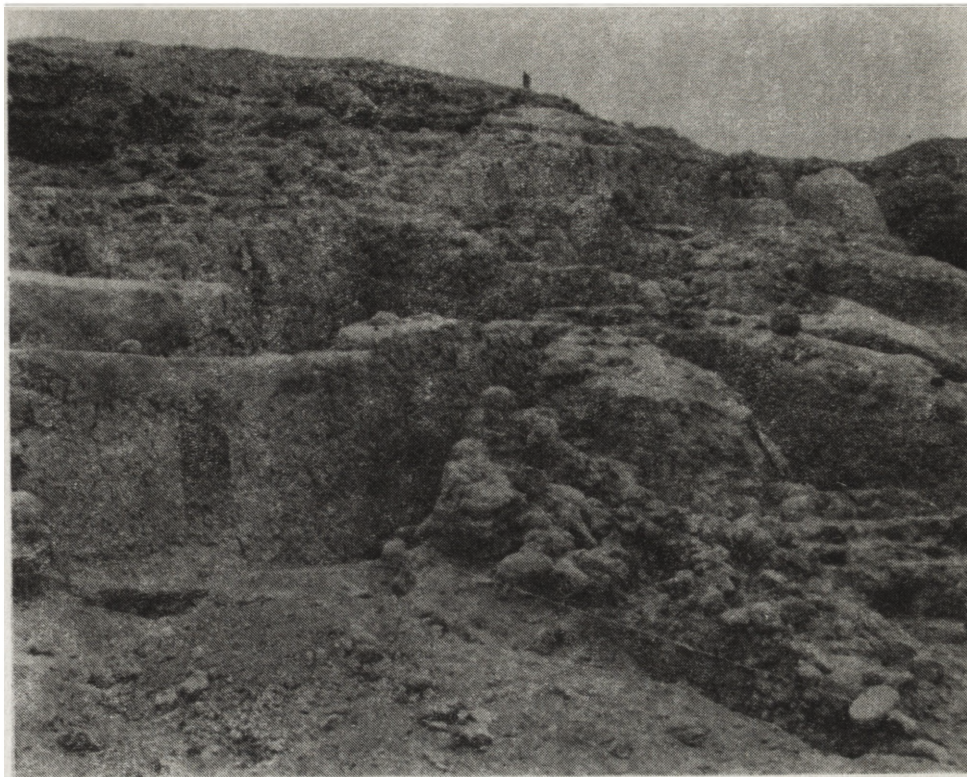
8. Fragmenty murów pokrytych zaprawami mineralnymi i emulsją wodną poliocetanu winylu w czasie prac konserwatorskich przeprowadzonych przez Włochów w 1986 r.

8. Fragment of walls covered with mineral mortars and polyvinyl acetate water emulsion during conservation work carried out by Italians in 1986
