# H. Kondziela

## Miasto Poznań (1955-1957)

Ochrona Zabytków 12/1 (44), 72-76

MIASTO POZNAŃ (1955—1957)\*

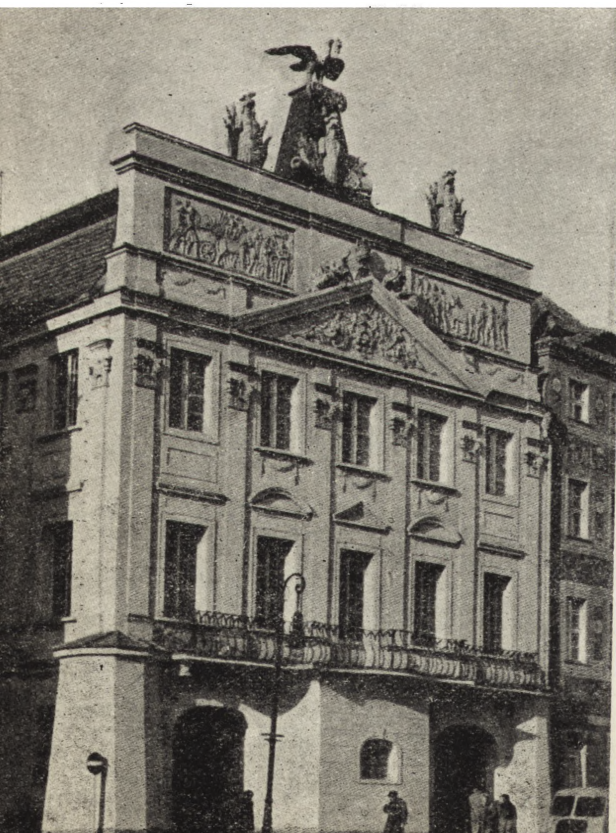
Ryc. 58. Poznań, Rynek — Pałac Działyńskich.

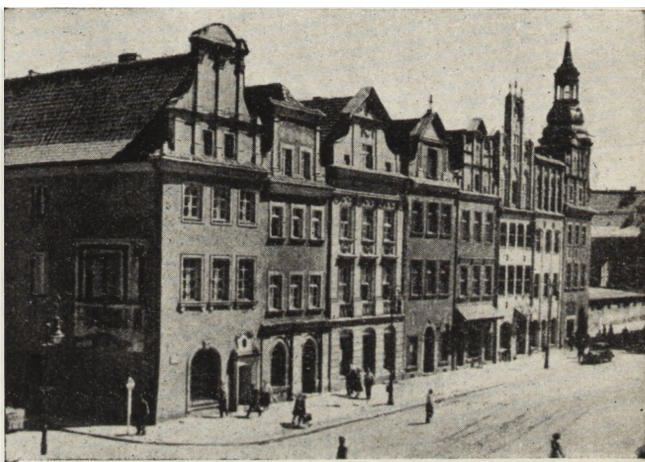
Ryc. 59. Poznań. Część wschodniej pierzei rynkowej po odbudowie.

W 1955 r. odbudowana została reszta kamienic zewnętrznej zabudowy Starego Rynku pozostająca dotąd w ruinie i równocześnie wykonano elewacje całej pierzei wschodniej i część południowej (odcinek pomiędzy ul. Świętosławską i ul. Wrocławską). Natomiast w 1956 r. wykończono elewacje kamienic nr nr 63, 64, 65, 66 w pierzei południowej i elewacje kamienic nr nr 87, 88, 89, 90 w pierzei północnej oraz nr 80 w pierzei zachodniej (ryc. 60).

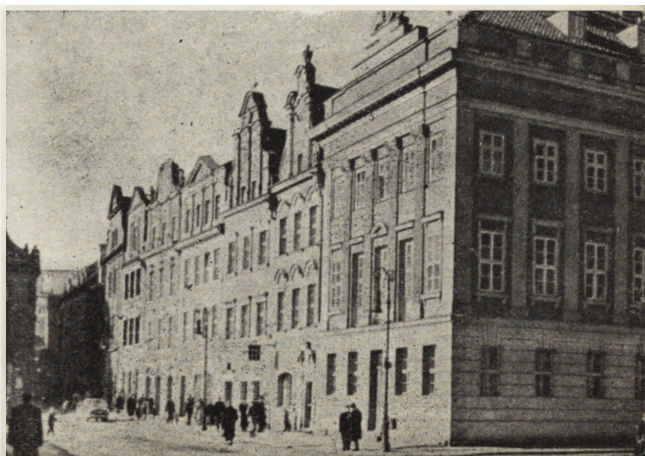
Ryc. 60. Poznań. Część północnej pierzei Starego Rynku po odbudowie.

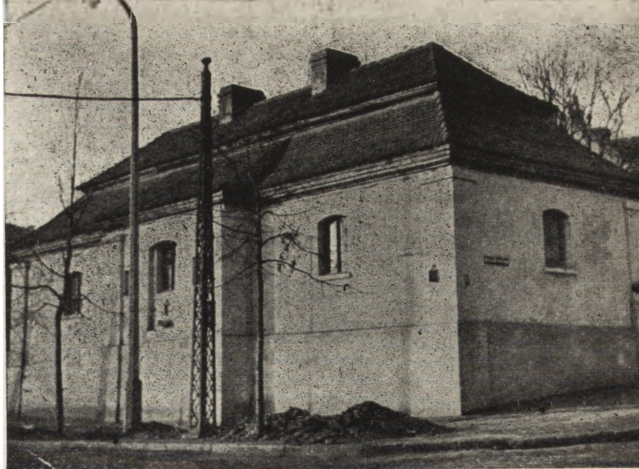
Ryc. 61. Poznań, dawny szpital św. Łazarza z poł. XVIII w. po konserwacji.

Z kredytów Miejskiego Zarządu Budynków Mieszkalnych przeprowadzono remont kapitałny dawnego szpitala św. Łazarza (ryc. 61) z połowy XVIII w. przy ul. Dzierżyńskiego 56. Prace remontowo-konserwatorskie objęły cały budynek wraz z położeniem nowych tynków i częściowym uporządkowaniem otoczenia.

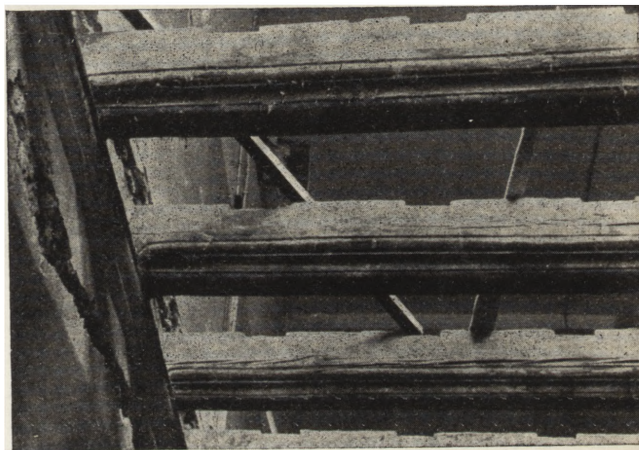
Ryc. 62. Poznań, Stary Rynek nr 83. Belki stropu z XVII w. pod odkryciem.

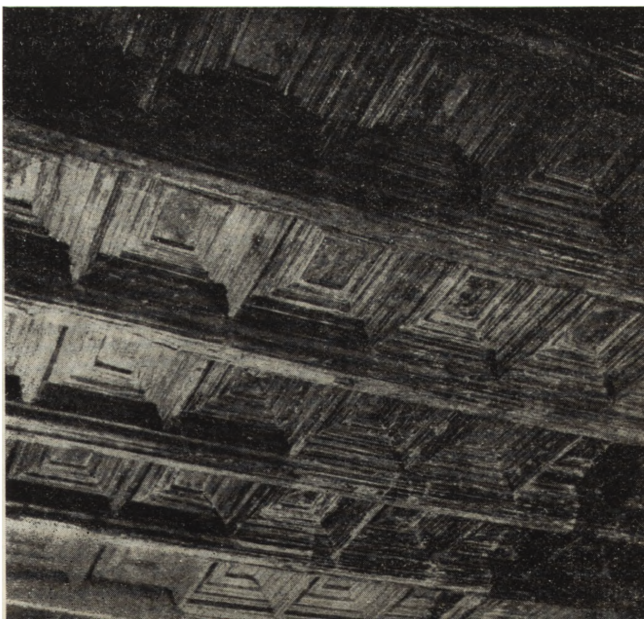
Ryc. 63. Poznań, Stary Rynek, kamienica nr 42. Strop parteru z 2 poł. w. XVI w. czasie prac konserwatorskich.

Podczas różnych faz odbudowy Starego Rynku i całego starego miasta, a zwłaszcza w czasie odgruzowywania zniszczonych obiektów, prowadzenia prac remontowych czy elewacyjnych odkryto cały szereg niezmiernie ciekawych elementów zabytkowych. Wymienić tu należy przede wszystkim odkryte na Starym Rynku w 1955 i 1956 r. stropy renesansowe, np. pseudokasetonowy strop w pomieszczeniu na I p. w kamienicy nr 41, stosunkowo bardzo dobrze zachowany, który zasłonięty był otynkowaną podsiębitką, zawieszoną na drewnianej konstrukcji. Podobne dwa stropy belkowe ukazały się również po specjalnie przeprowadzonych badaniach na parterze (ryc. 62) i I piętrze kamienicy nr 83, jakkolwiek te stropy zostały dosyć silnie zniszczone w czasie późniejszych przebudów wnętrza. Odsłonięto także jeden z najbogatszych i zarazem najcenniejszych stropów na terenie Poznania, a mianowicie kasetonowy strop na parterze domu nr 42 (ryc. 63) w dawnej sieni mieszczącej. Przy stropie tym po wykonaniu badań wstępnych przeprowadzono prace konserwatorskie,

które miały na celu usunięcie dwóch późniejszych warstw farby olejnej i odpowiedniego zakonserwowanie drewna, oraz po uzupełnieniu pewnych nielicznych brakujących fragmentów przywrócenie właściwego i estetycznego wyglądu temu cennie- mu zabytkowi.
