Zastosowanie tynków szerokoporowatych do konserwacji zasolonych murów na przykładzie sieni wjazdowej Zamku na Wawelu

Ochrona Zabytków 47/3-4 (186-187), 273-280

1994

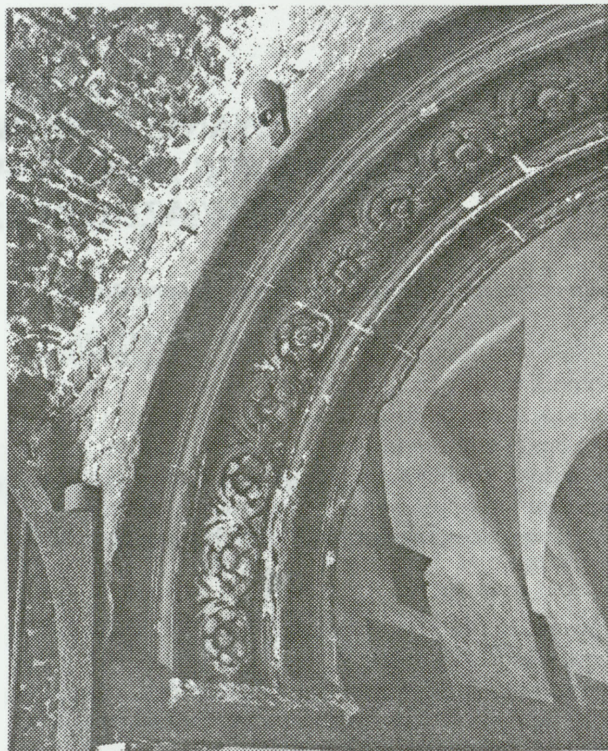
1. Arkada renesansowa Franciszka Florentczyka oddzielająca obie części sieni wjazdowej, stan przed konserwacją — charakterystyczne zniszczenia związane z obecnością soli rozpuszczalnych. Fot. P. Stępień

1. Renaissance arcade, attributed to Francesco Florentino, dividing parts of the Hall. State before conservation — characteristic damages connected with soluble salts. Photo: P. Stępień

Analogiczne badania arkady środkowej (Florentczyka) wykonane przez dr. Romana Kozłowskiego wykazały znacznie wyższą zawartość soli rozpuszczalnych, w tym higroskopijnych chlorków, zarówno w łuku arkady, jak też w murze nad arkadą⁷. Wykonano zabiegi odsalające redukujące zawartość soli

w wapieniu pińczowskim łuku arkady, lecz wobec zasolenia muru należało się liczyć z ich dalszą obecnością w obiekcie. Ta arkada jest całkowicie zasłonięta przed deszczem, dlatego nie wykonywano hydrofobizacji, lecz nałożono warstwę ochronną i kolorystyczną na bazie zolu krzemionkowego, powstrzymującą proces reakcji ze związkami siarki⁸.

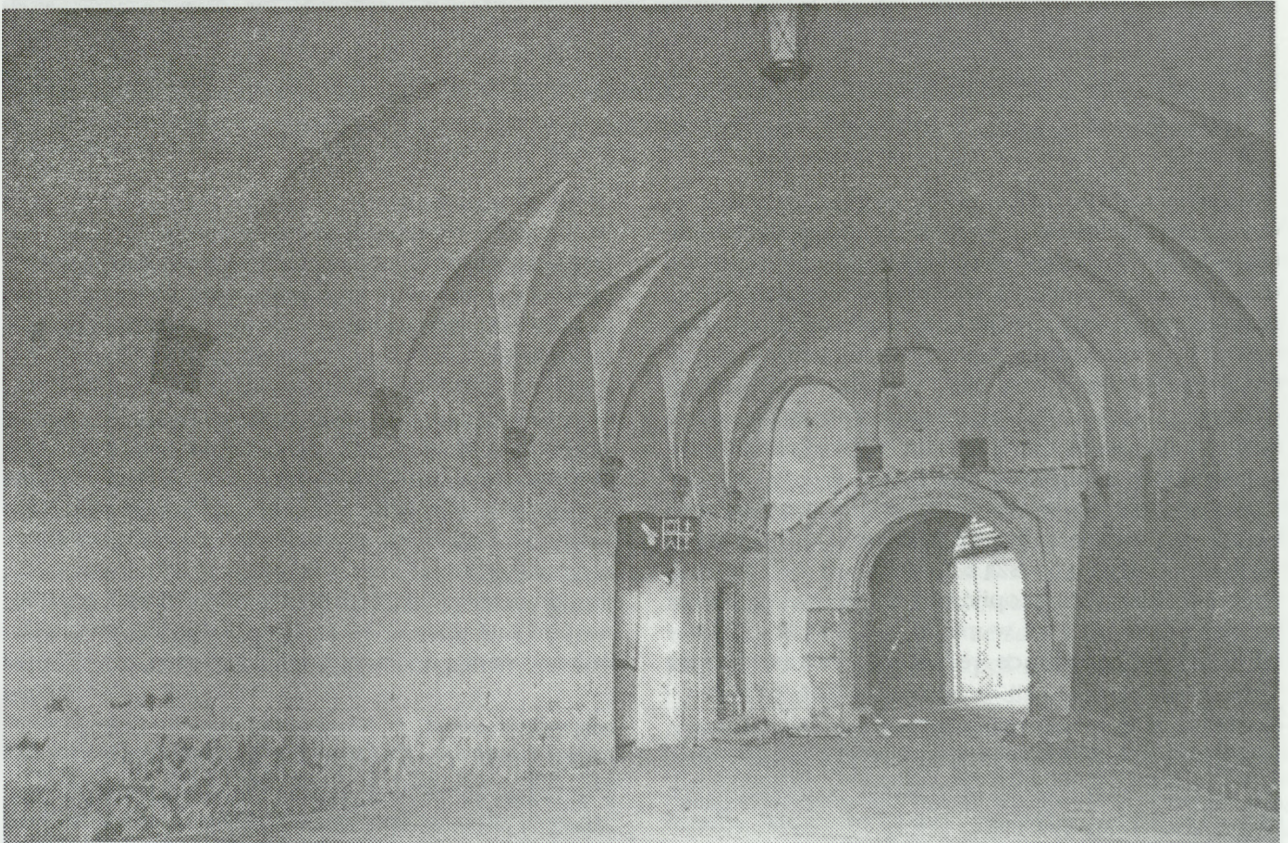
2. Część zachodnia sieni wjazdowej, stan przed konserwacją (1993 r.). Fot. P. Stępień
2. Western part of the Entrance Hall, before conservation (1993). Photo: P. Stępień

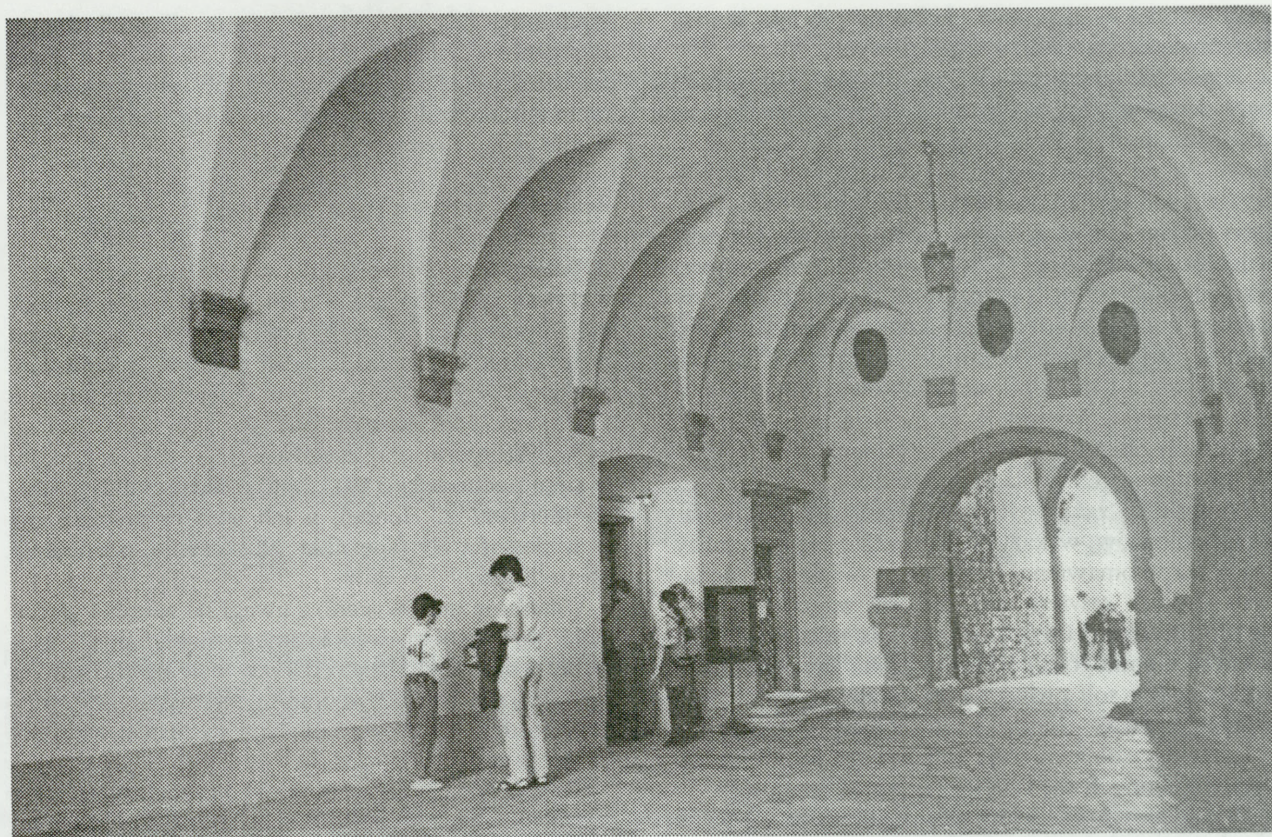
4. Część zachodnia sieni wjazdowej po zakończeniu prac konserwatorskich w 1994 r. Fot. P. Stępień
 4. Western part of the Entrance Hall, after conservation (1994). Photo: P. Stępień
