# Wiesław Olszowicz

## Problemy restauracji i restytucji kamiennych elementów architektonicznych Zamku Królewskiego

Ochrona Zabytków 40/1-2 (156-157), 117-127

1987

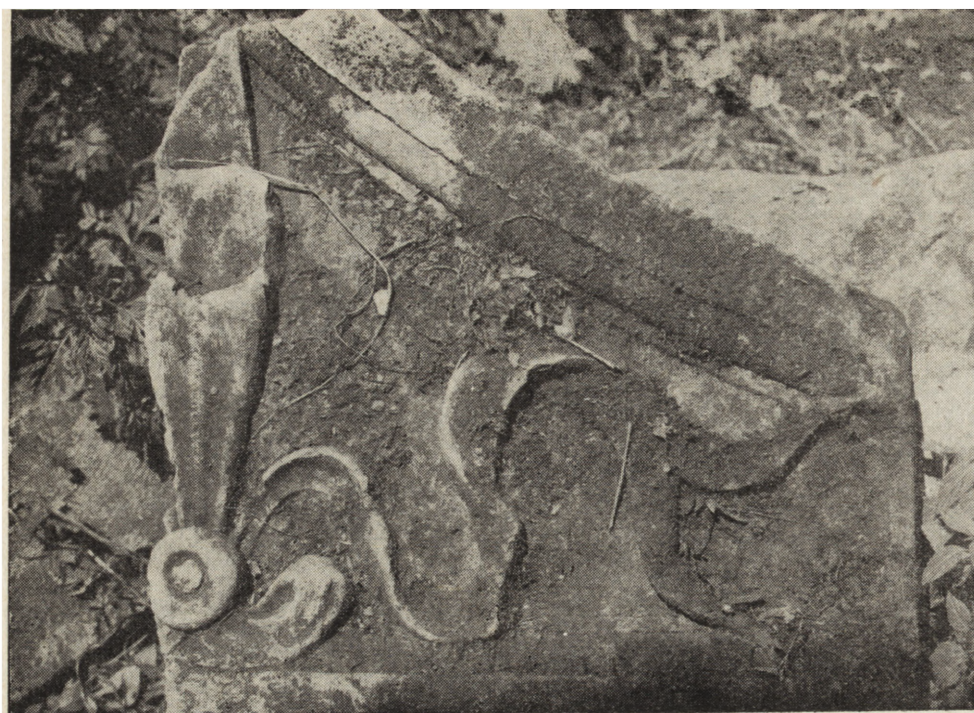
1. Fragment portalu Bramy Senatorskiej. Jeden z 2300 elementów kamieniarki zamkowej złożonych w latach sześćdziesiątych na terenie podzamcza (fot. 1971 r.)

1. Detail of the portal of the Senatorska Gate. One of 2,300 elements of castle stone-work stored in the sixties at the foot site of the Castle

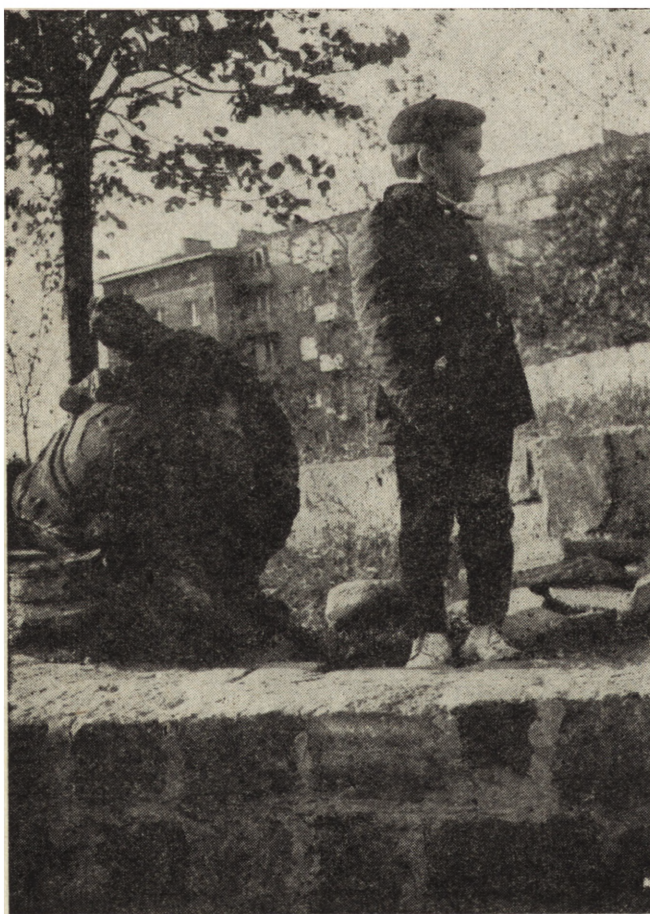
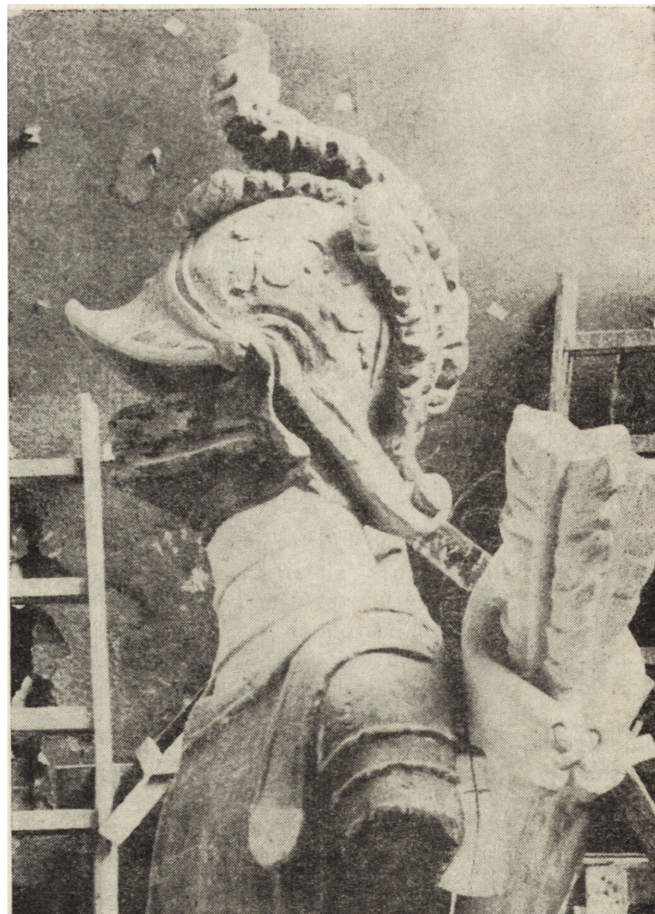
2. Fragment rzeźby z lewego ryzalitu elewacji saskiej: A – wykorzystany w latach sześćdziesiątych do dekoracji skweru w osiedlu Muranów stanowił anonimowe tło do licznych zdjęć rodzinnych; B – ten sam fragment, ale już z torsem odnalezionym na podzamczu, w trakcie prac konserwatorskich (fot. W. Olszowicz)

2. Detail of the sculpture of the left projection of the Sax elevation: A – used in the sixties to decorate the square at the Muranów housing estate. It provided an anonymous background for many families; B – the same detail but already with a torso found near the Castle during conservation work

Jedynie kilka fragmentów rzeźb użytych przy komponowaniu małej architektury w osiedlu na Muranowie udało się odzyskać. Nie wiadomo również, ile elementów

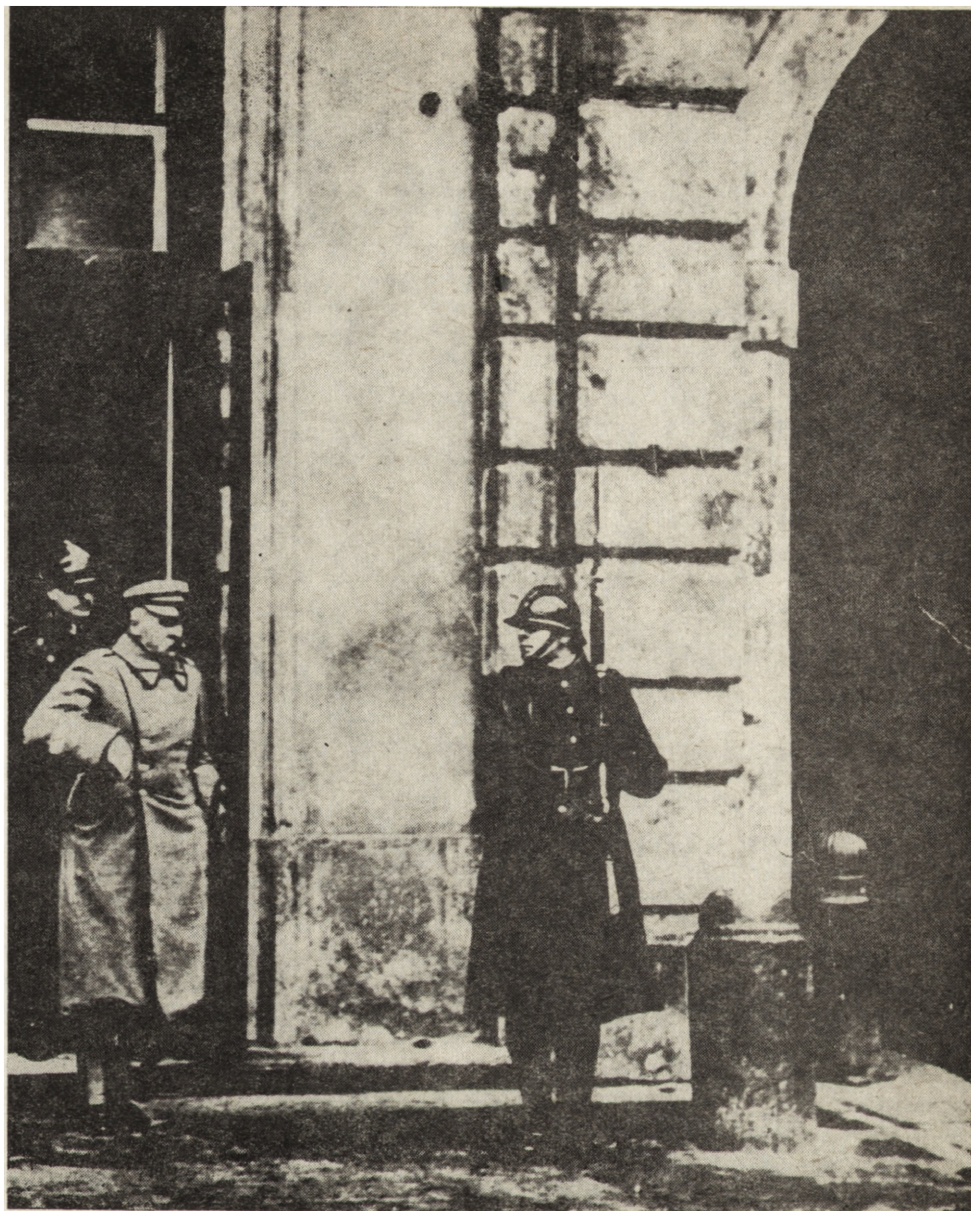
3. Jedno z wielu zdjęć reportażowych wykorzystane przy rozpoznaniu i lokalizowaniu wydobytych z ruin fragmentów Bramy Grodzkiej (fot. ok. 1930 r. – zbiory ADM)

3. One of coverage photographs used when recognizing and situating parts of the Grodzka Gate, excavated from the rubble

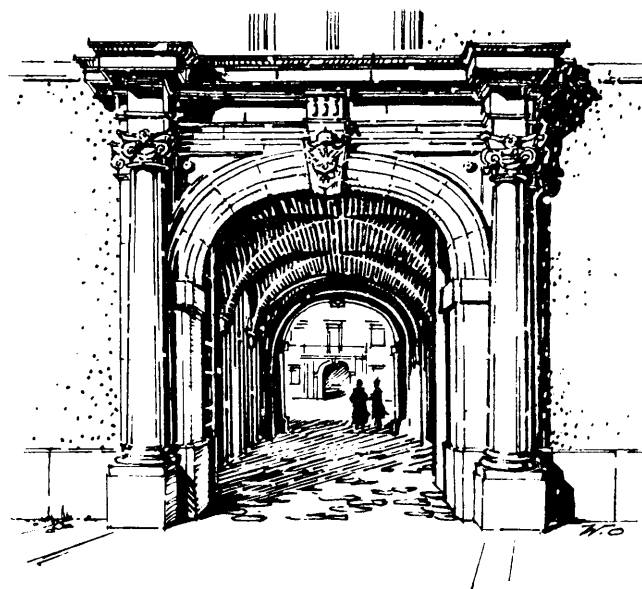
6. W obecnym portalu Bramy Grodzkiej 80<sup>0</sup>/<sub>0</sub> kamieni to oryginalne, XVII-wieczne elementy (rys. W. Olszowicz)

6. The present portail of the Grodzka Gate contains 80 per cent of 17th-century original elements
