## Odkrycie i konserwacja malowideł ściennych w kościele św. Marcina w Jaworze

Ochrona Zabytków 40/4 (159), 277-283

## ODKRYCIE I KONSERWACJA MALOWIDEŁ ŚCIENNYCH W KOŚCIELE ŚW. MARCINA W JAWORZE

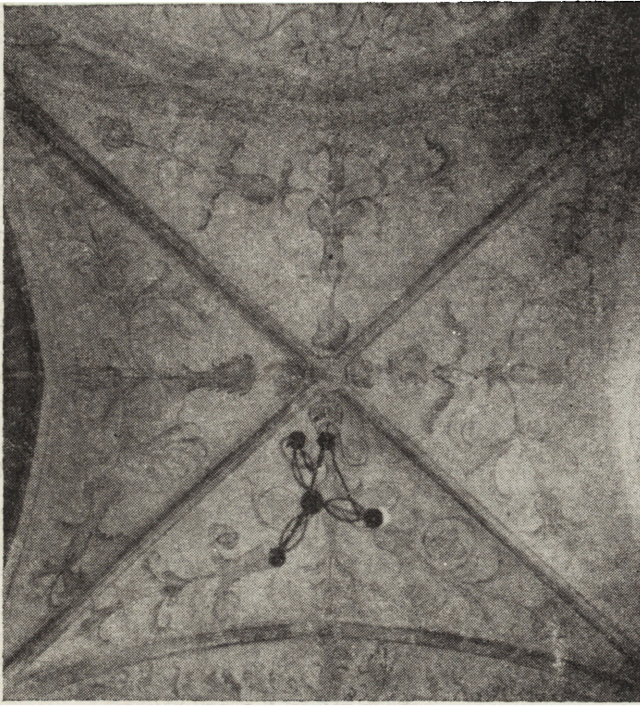
1. Południowa nawa kościoła Św. Marcina w Jaworze, dekoracja malarska sklepienia czwartego przęsła po konserwacji

1. The south nave of St Martin's church in Jawor, painting decoration of the vaulting of the fourth span after conservation

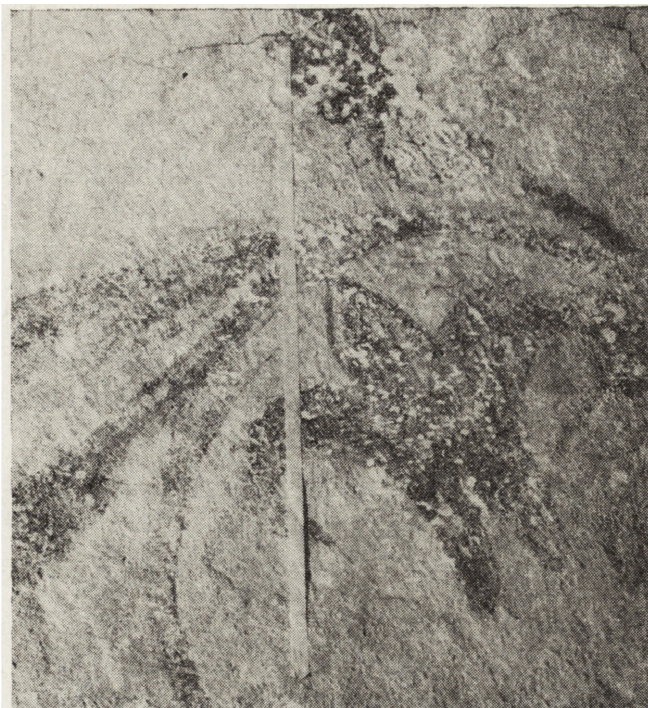
4. Sklepienie południowej nawy kościoła Św. Marcina w Jaworze, fragment polichromii malowanej czerwiecią. Lewa część po założeniu kitu drobnoziarnistego

4. The vaulting of the south nave of St Martin's church in Jawor, part of the polychromy painted in red. Left part after putting fine-grained putty

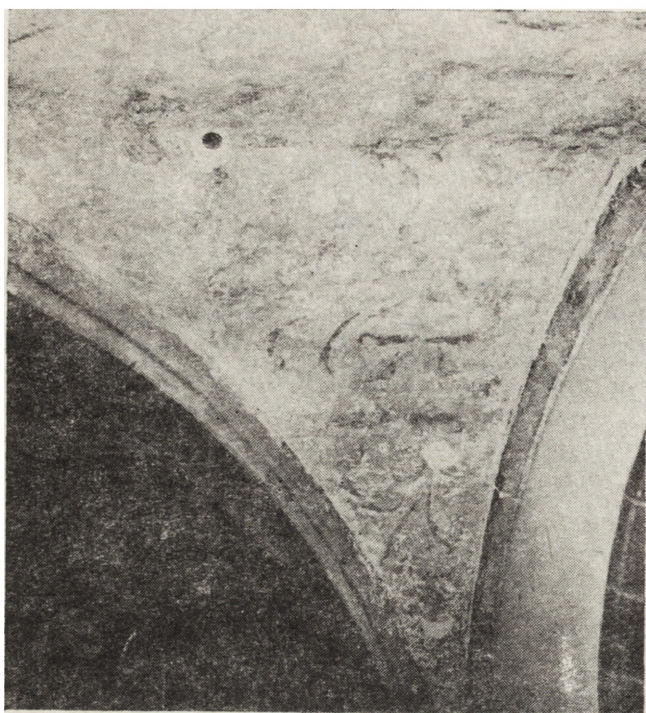
5. Sklepienie południowej nawy kościoła Św. Marcina w Jaworze, wysklepek trzeciego przęsła po założeniu kitów drobnoziarnistych

5. The vaulting of the south nave of St Martin's church in Jawor, arching of the third span after putting fine-grained putties

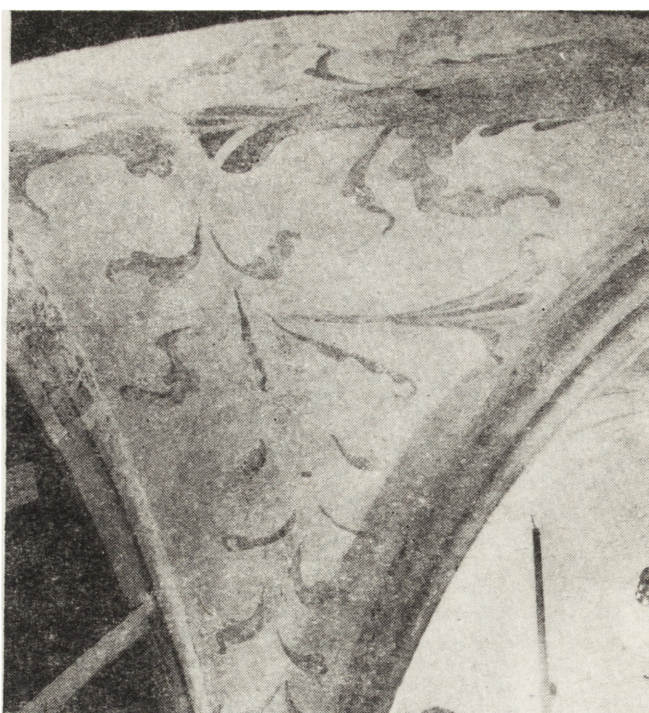
6. Sklepienie południowej nawy kościoła Św. Marcina w Jaworze, wysklepek w trakcie punktowania – faza I

6. The vaulting of the south nave of St Martin's church in Jawor, arching during the pointing – phase I

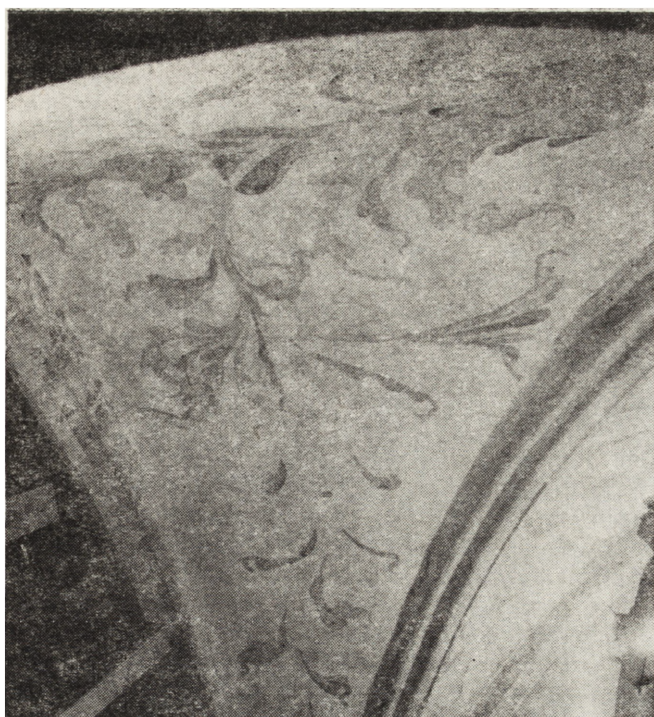
7. Sklepienie południowej nawy kościoła Św. Marcina w Jaworze, wysklepek w trakcie punktowania – faza II  
7. The vaulting of the south nave of St Martin's church in Jawor, arching during the pointing – phase II

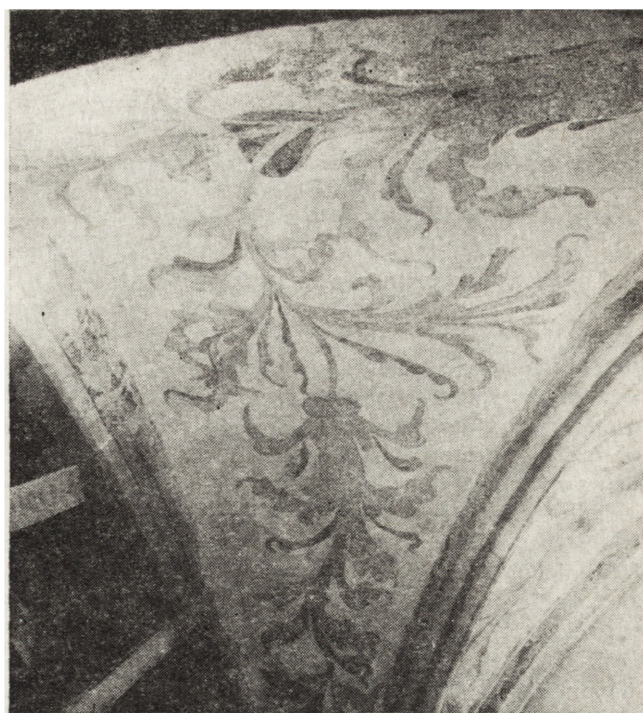
8. Sklepienie południowej nawy kościoła Św. Marcina w Jaworze, wysklepek po zakończeniu punktowania – faza III  
8. The vaulting of the south nave of St Martin's church in Jawor, arching after the completion of the pointing – phase III
