Spalony kościół w Pisarzowicach oraz niektóre problemy ochrony drewnianego budownictwa sakralnego

Ochrona Zabytków 19/1 (72), 85-89

1966

SPALONY KOŚCIÓŁ W PISARZOWICACH ORAZ NIEKTÓRE PROBLEMY OCHRONY DREWNIANEGO BUDOWNICTWA SAKRALNEGO

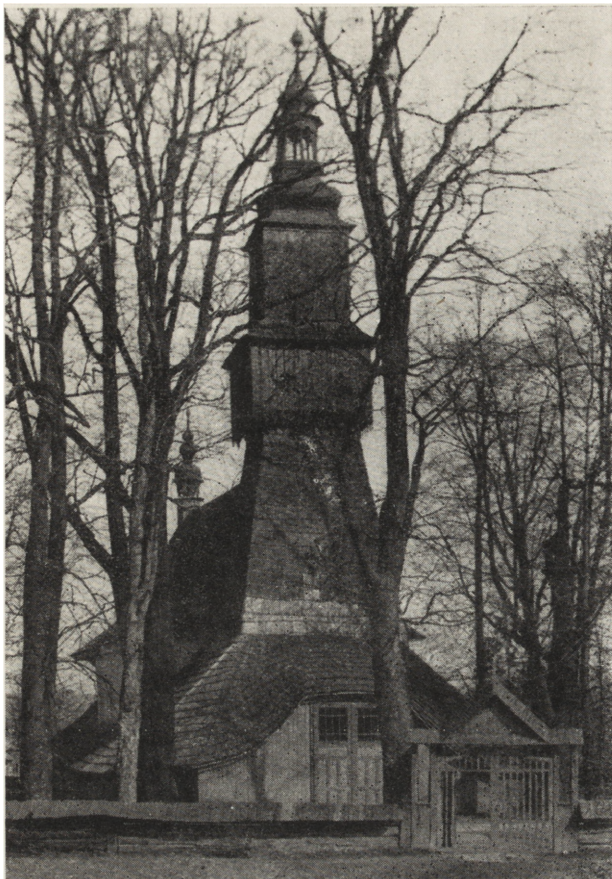
1. Pisarzowice. Dawny kościół par. p.w. św. Marcina. Widok od pn.-zach. Stan z 1951 r. (fot. Jerzy Szablowski, zbiory IS PAN)

W dniu 7 sierpnia 1965 r. spłonął od zaproszenia ognia w czasie nie zgłoszonych i nie kontrolowanych prac remontowych jeden z zabytków drewnianego budownictwa sakralnego — kościół par. p. w. św. Marcina w Pisarzowicach, pow. oświęcimski, woj. krakowskie (il. il. 1—7).

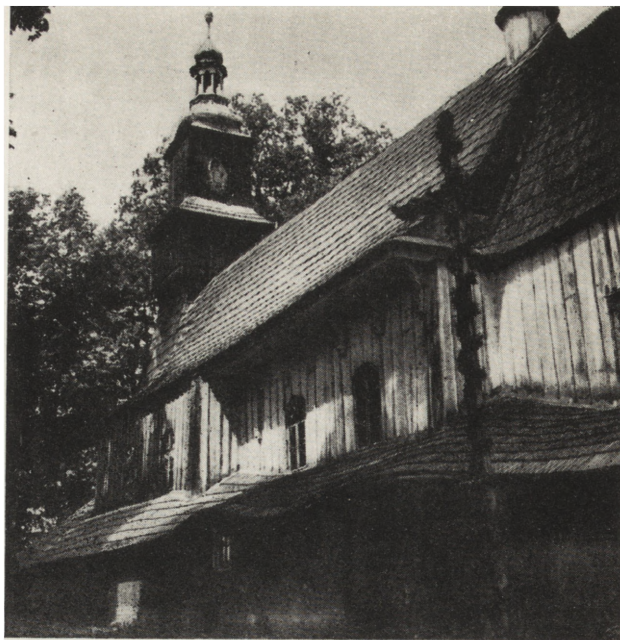
2. Pisarzowice. Dawny kościół par. Widok od pd.-wsch. Stan z 1946 r. (fot. Jerzy Szablowski, zbiory IS PAN)

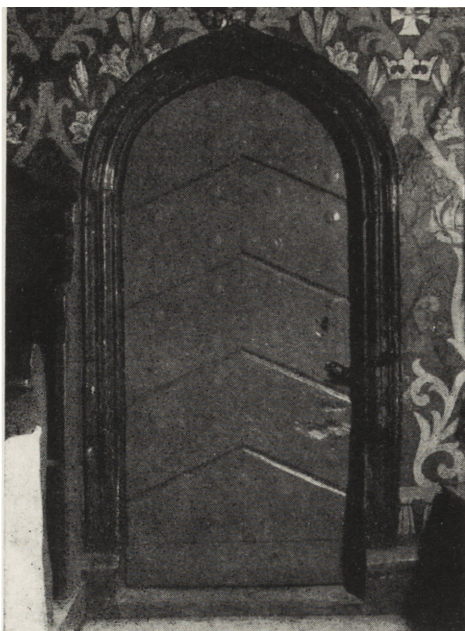
6

6. *Pisarzowice. Dawny kościół par. Portal z prezbiterium do zakrystii (fot. Jerzy Langda 1965, zbiory IS PAN)*

wyższenia wieży i wzniesienia sobot, co musiało mieć miejsce pomiędzy 1690 a 1795 r. Z pierwotnego późnogotyckiego detalu architektonicznego zachowała się do pożaru ostrołukowa tęcza z profilowaną belką (il. il. 4, 5) oraz portal z prezbiterium do zakrystii, zakończony łukiem w ośli grzbiet (il. 6). Ponadto górna belka parapetu chóru muzycznego, posiadająca na całej długości profil późnogotycki, była niewątpliwie wtórnie użytym dawnym tragarzem.

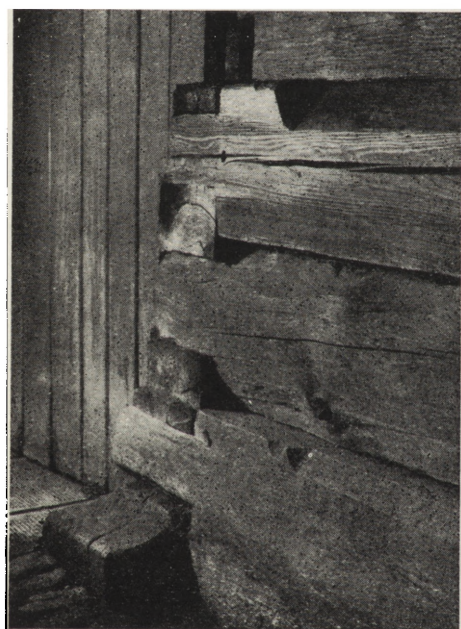
7

7. *Pisarzowice. Dawny kościół par. Fragment zrębu ściany pd. części nawowej z 1690 r. z późnogotyckimi fazami — węgiel pd.-zach. (fot. Jerzy Langda 1965, zbiory IS PAN)*

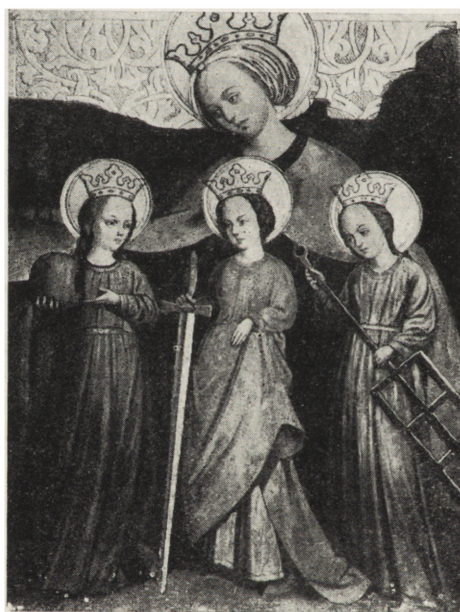
8

8. *Pisarzowice. Dawny kościół par. Kwaterna tryptyku z przedstawieniem św. Zofii z trzema córkami, późnogotycka pocz. w. XVI (fot. Jerzy Langda 1965, zbiory IS PAN)*

Wraz z kościołem spłonęło całe jego wyposażenie. Zdołano jedynie uratować malowany na desce obraz M. B. Różańcowej, który znajdował się w rokokowym ołtarzu głównym. Obraz, obecnie gruntownie przemalowany, jest środkową częścią nie zachowanego późnogotyckiego tryptyku z pocz. XVI w.⁶ Ponadto wśród porzeczka ostała się kamienna chrzcielnica późnobarokowa z 1770 r.⁷ Do szczególnie dotkliwych strat należy spalenie późnogotyckiego (z pocz. XVI w.) obrazu św. Zofii z trzema córkami, malowanego na desce (il. 8), który znajdował się w barokowym feretronie. Była to niewątpliwie jedna z kwater (wym. 60×78 cm) skrzydeł bocznych tryptyku, najprawdopodobniej tego samego, z którego pochodzi scena środkowa z wyobrażeniem M. B. Różańcowej, o czym świadczy m.in. jednokowy ornament tła w obu obiektach⁸.
