Eligiusz Dworaczyński, Waldemar Niewalda

Wpływ badań archeologicznych i architektonicznych na konserwację zamku w Wiśniczu

Ochrona Zabytków 34/1-2 (132-133), 19-28

1981

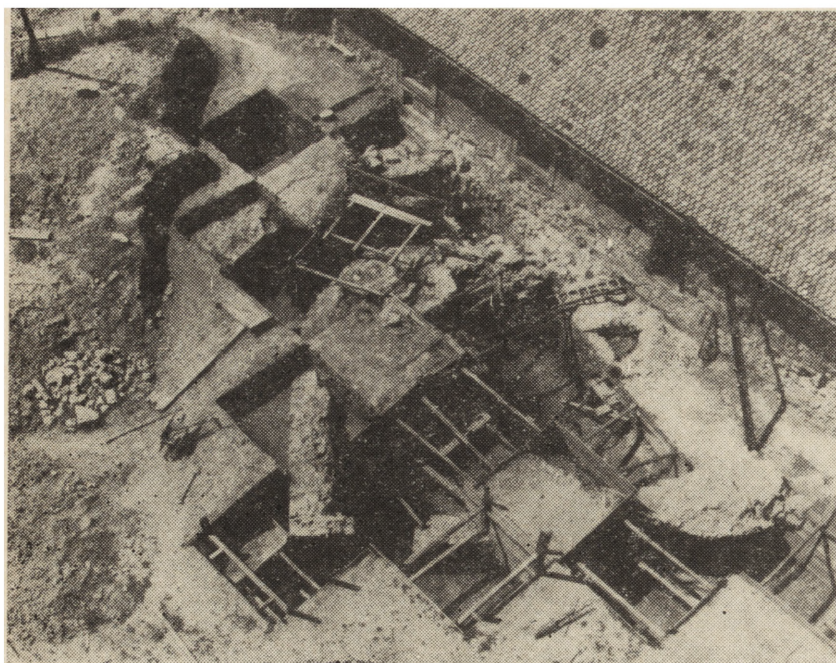
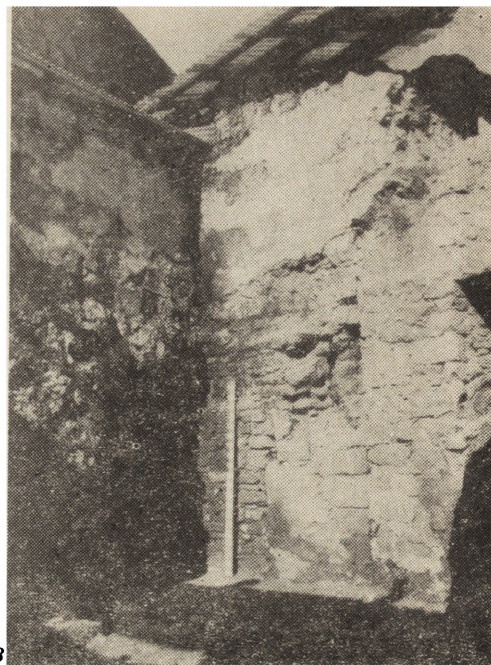
3. Wiśnicz Nowy, zachodnia budowla bramna: A — widok z góry (fot. J. Brzozowski); B — wnętrze, komora strzelnicza w północno-zachodnim narożniku sieni (fot. J. Krzyszkowski)

3. Wiśnicz Nowy, western gate building: A — top view, B — interiors, shooting cell in the north-western corner of the vestibule

bezpośrednio z zewnętrznym stokiem wału ziemnego, oblicowanego ciosami piaskowca. Od strony dziedzińca otwór przejazdowy, będący powtórzeniem bramy, zasłania od zewnątrz półkolista orylon. We wschodnim narożniku budowli znajduje się przylegająca do sieni sklepiona izba z okienkiem w kierunku północnym. Nad nią wydzielono podobne w planie pomieszczenie z otworem drzwiowym w ścianie południowej. Na poziomie drugiej kondygnacji, we wschodniej ścianie budowli bramnej znajduje się otwór drzwiowy prowadzący na niewielki taras na grzbiecie wału, z którego można było obserwować przedbramie lub zejść schodami do fosy. Trudno ustalić, czy budowla była kryta dachem. Można jedynie przypuszczać, iż wieńczył ją ganek, ograniczony od zewnątrz grzebieniem attyki, pełniący funkcję przedpiersia. Centralną część nakrywał prawdopodobnie daszek namiotowy.

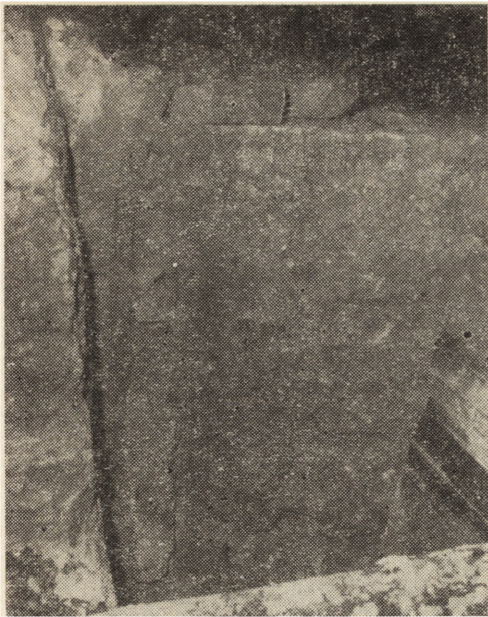
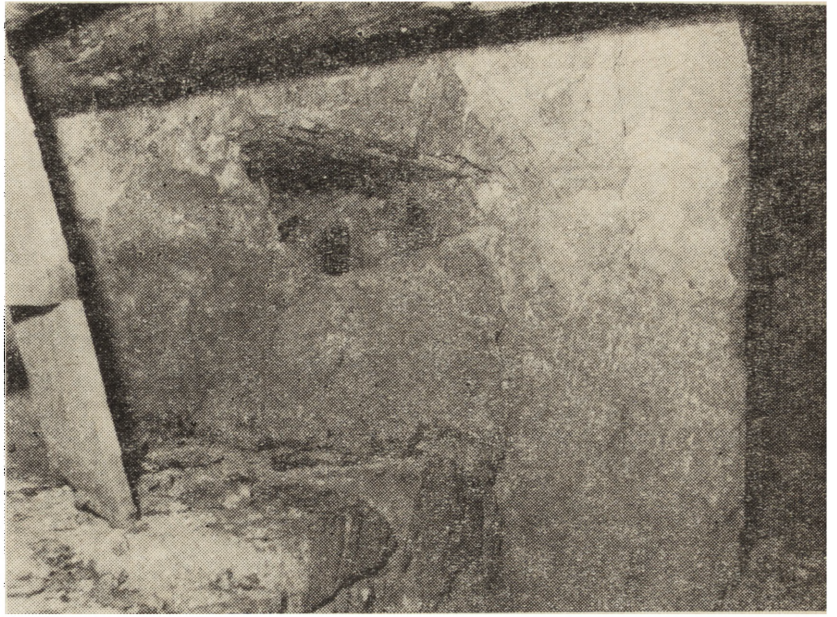
A B

4. Wiśnicz Nowy, północna budowla bramna: A — portal zewnętrzny oraz fragment muru osłaniającego szyję wjazdową i wzmocniającego wal ziemny; B — zamurowana strzelnica kluczowa i fragment muru obronnego (fot. J. Gajdziński)

4. Wiśnicz Nowy, northern gate building: A — outside portal and part of the wall protecting the entrance and strengthening the ramparts; B — the bricked-up main shooting gallery and part of the defence wall

Brama północna, kończąca wał od strony wschodniej, ma narys bardzo wydłużonej podkowy, której zaokrąglona część ma trzy strzelnice na broń ręczną. Budowla zachowała się do wysokości sklepienia pierwszej kondygnacji. Dwa otwory bramne umieszczone we wschodniej, wydłużonej partii obramione są półkolistymi, szafowanymi portalami. Miejsce lokalizacji obu budynków nie było przypadkowe. Zostały one posadowione na wypiętrzeniach terenu znajdujących się w pobliżu kulminacyjnej części cypla, na skraju jarów pełniących funkcję rynien ściekowych dla wody deszczowej, która spływając z terenu całego podzamcza oblewała gliniaste stoki cypla i utrudniała podejście. Po przeciwległej stronie rynny

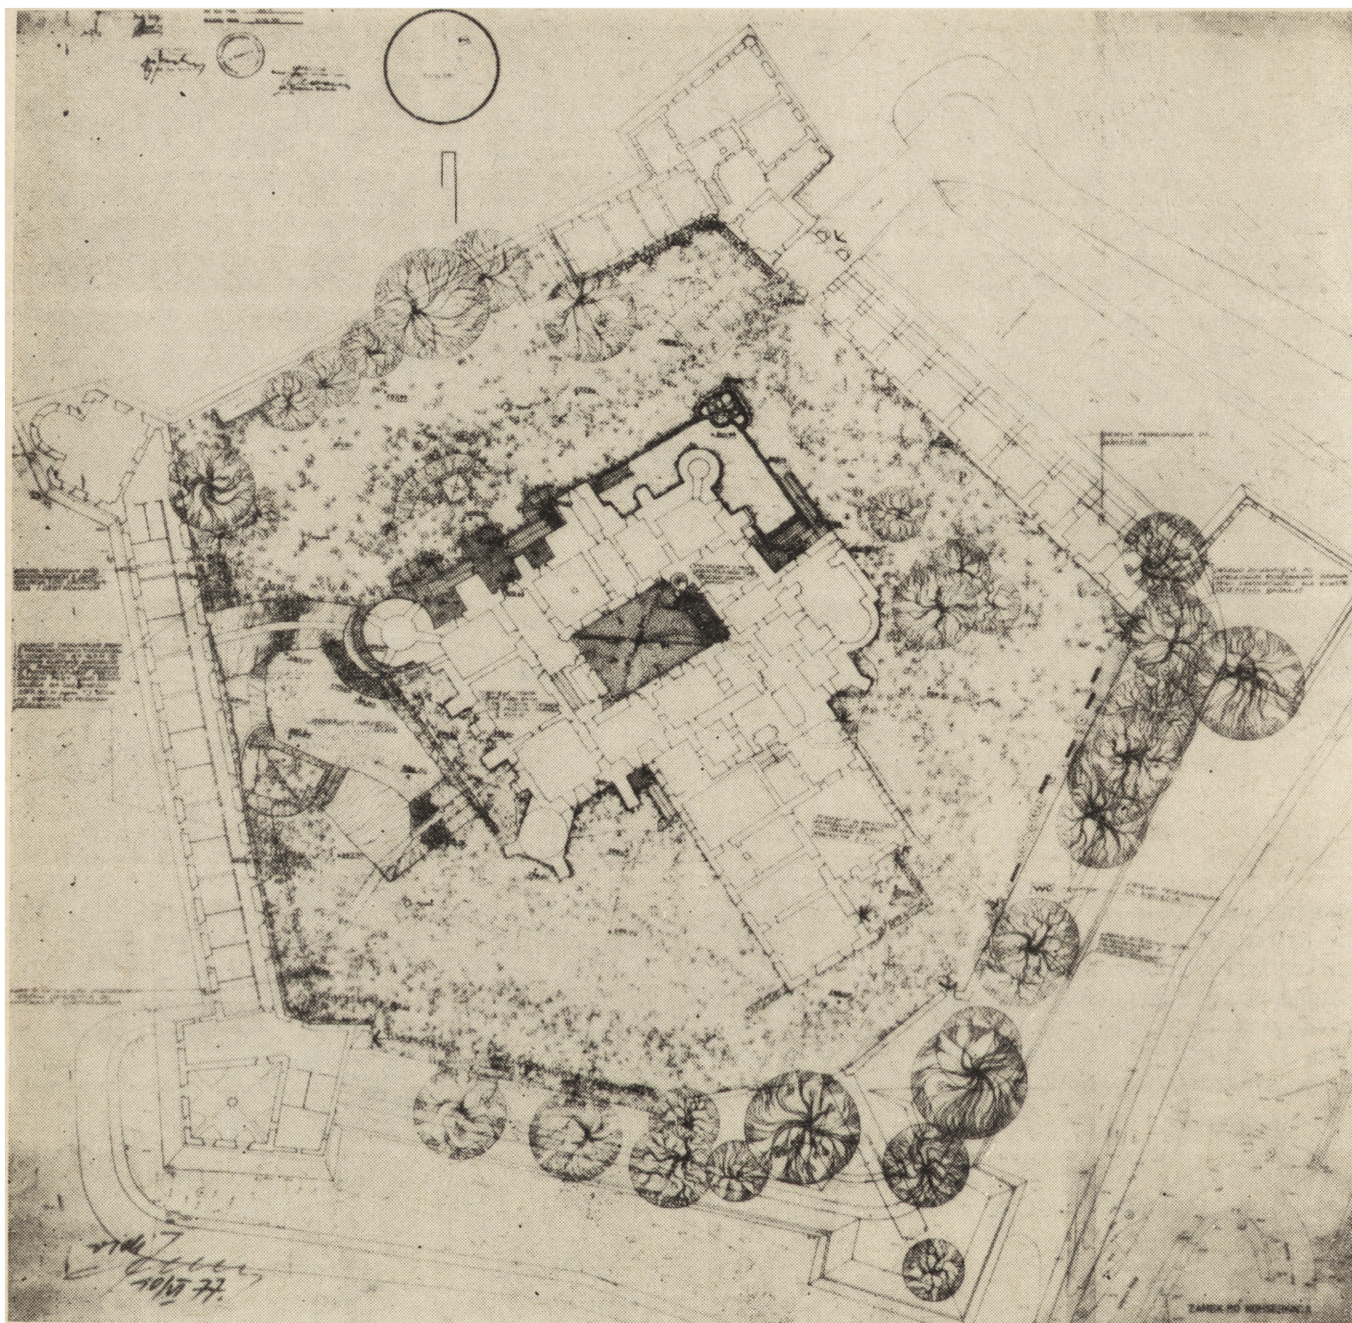
6. Wiśnicz Nowy, projekt rezerwatu archeologicznego; oprac. W. Niewalda: A — rezerwat na tle całego obiektu; B — widok z tarasu przed zachodnią ścianą zamku

6. Wiśnicz Nowy, a plan of the archaeological reserve: A — reserve against the background of the entire object; B — view from the terrace in front of the western wall of the castle

Realizacja przedstawionej tu koncepcji nie będzie oczywiście łatwa. Oprócz rekonstrukcji ubytków bardzo ważne jest także zabezpieczenie obiektów przed niszczącym działaniem wody deszczowej oraz utwardzenie stoków wykopu. Problemy te i wiele innych będą opracowane w projekcie techniczno-roboczym dla całego rezerwatu archeologicznego.

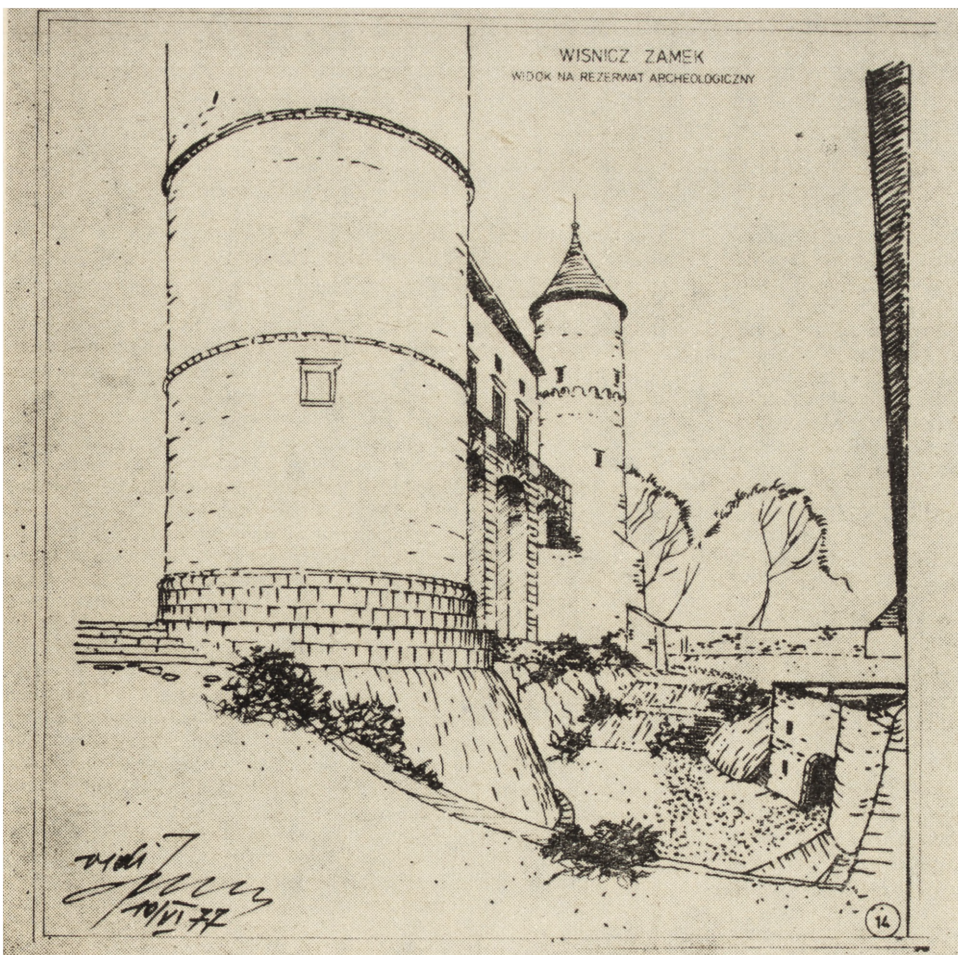
7. Wiśnicz Nowy, koncepcja rozwiązania przestrzennego zachodniej części zabudowań zamkowych; oprac. W. Niewalda: A — widok na rezerwat archeologiczny i galerię; B — widok od strony północno-zachodniej

7. Wiśnicz Nowy, a proposed land arrangement of the western part of castle's buildings: A — view on the archaeological reserve and gallery; B — view from the north-western side

Drugim elementem architektonicznym jest opisana wyżej budowla bramna, odkryta w trakcie badań archeologicznych przy kurtynie zachodniej. Pomimo, iż jest ona starsza od galerii o 200 lat i nie ma z nią żadnego związku funkcjonalnego, stanowi jednak ściśle ogniwo całości ekspozycji. Budowla bramna wraz z fragmentem wału ziemnego, fosy, palisady i bruku utwardzającego poziom użytkowy jest idealnym materiałem dla rezerwatu archeologicznego o charakterze unikatowym na skalę środkowoeuropejską. Aby „wydobyć” odkryte w ziemi relikwii architektury i uczytelnic ich proporcje, zaprojektowano usunięcie zasypiska z XVII w. na dużej przestrzeni zawartej pomiędzy zachodnią ścianą zamku a kurtyną. Najciekawsze wydaje się rozwiązanie amfiteatralne z trzema stopniami widokowymi: parterowym na poziomie bruku z XVI w., wyższym — na obecnym poziomie dziedzińca i najwyższym — na galerii. Z wysokości zrekonstruowanej galerii lub tarasu baszty Bony można będzie oglądać rezerwat jak z „lotu ptaka”, co pozwoli na dokładne prześledzenie planu eksponowanych obiektów obronnych na tle zachodniego stoku cypla. Na poziomach niższych widok zasłania kurtyna zachodnia, która odcina fortyfikacje gotycko-renaesansowe od otoczenia i utrudnia zrozumienie ich układu. Z kolei z poziomu najniższego będzie można właściwie ocenić pierwotne

proporcje zamku, a w szczególności wyniosłych baszt. W pracach konserwatorskich przewiduje się rekonstrukcję zniszczonych fragmentów podziału wewnętrznego budowli bramnej, usunięcie zamurówki strzelnic i otworów wejściowych oraz zamknięcie jej od góry stropem. Wnętrze można wtedy wykorzystać jako salę ekspozycyjną i umieścić w niej oryginalne uzbrojenie. Przewiduje się również rekonstrukcję schodów prowadzących na taras ułożony z płyt kamiennych na grzbiecie wału, uzupełnienie ubytków muru tarasowego przy zachodniej ścianie zamku oraz bruku dziedzińca. Ponadto można odtworzyć palisadę, której dokładna linia przebiegu jest doskonale widoczna w postaci negatywów odkrytych na załomie terenu.
