ANDRZEJ KASZUBKIEWICZ
Muzeum Pierwszych Piastów na Lednicy

„MASYW ZACHODNI” WCZESNOROMAŃSKIEGO KOŚCIOŁA P.W. ŚW. JANA CHRZCICIELA NA GRODZIE W GIECZU

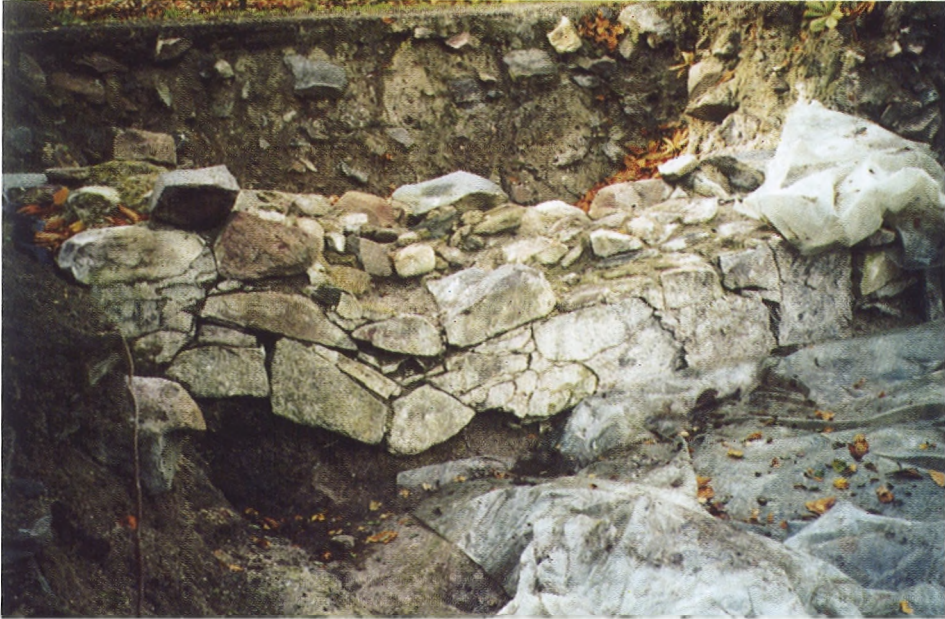
Fot. 1. Mur północny zamykający przestrzeń międzywieżową — widok od wnętrza
Fot. A. Kaszubkiewicz

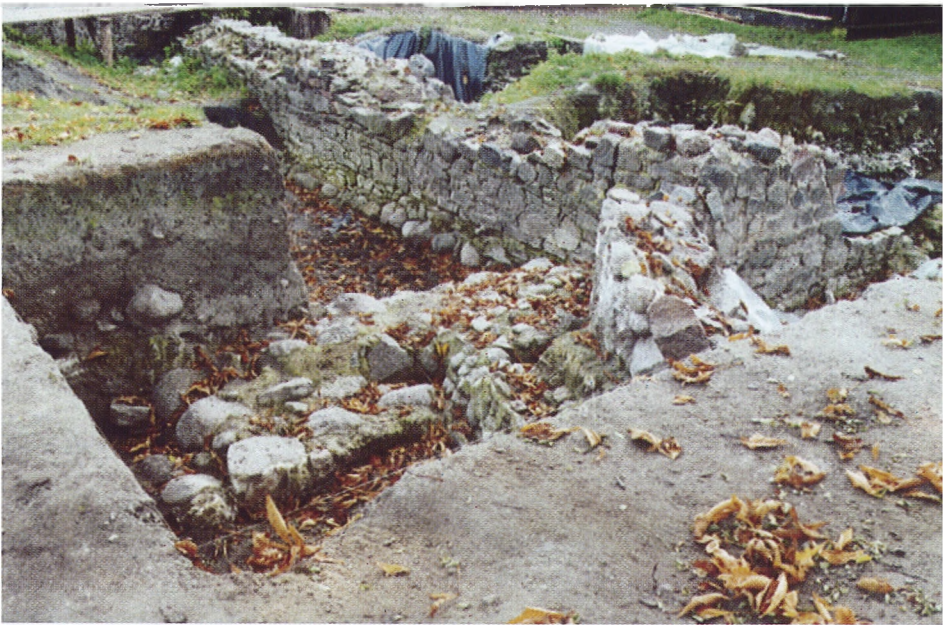
Fot. 3. Naroże północno-zachodnie kościoła, fundament „nawy” i styk okrągłej wieży z korpusem kościoła Fot. A. Ziółkowski

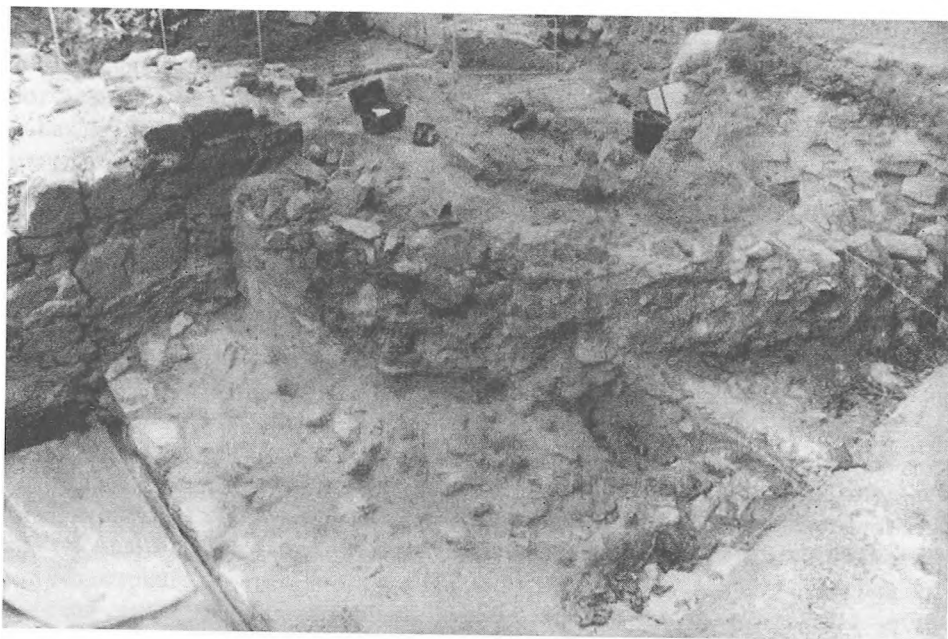
Fot. 2. Połączenie wieży północnej z korpusem kościoła Fot. M. Jóźwickowska
